## RAPPORT D'INSPECTION TELEVISEE N° 2501235-IT

Commune : **REIMS**  
Adresse : **Place Myron Herrick**

Client : **Ministère de la Justice**

Numéro de dossier : **2501235-IT**  
Objectif de l'inspection : **Inspection de routine de l'état**  
Nom du réseau : **Réseau sous dallage**  
Type de réseau : **Eaux pluviales et eaux usées**

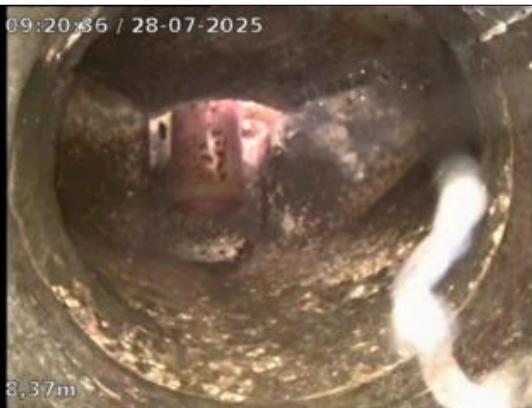
DISTANCE : <b>8.37 m</b>	PHOTO : <b>7</b>

OBSERVATIONS : <b>BCEZ - Ouvrage spécial d'arrivée - Référence du noeud DT1 - Descente de to</b> <b>BDB - Remarque générale - Fin de l'inspection</b>

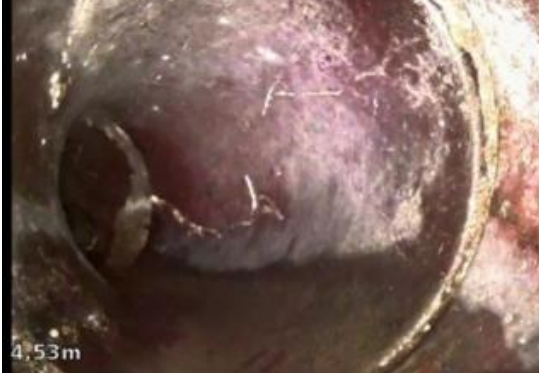
**OBSERVATIONS :**
**BCCA - Courbure du collecteur vers la gauche - Angle 45° - coude.**

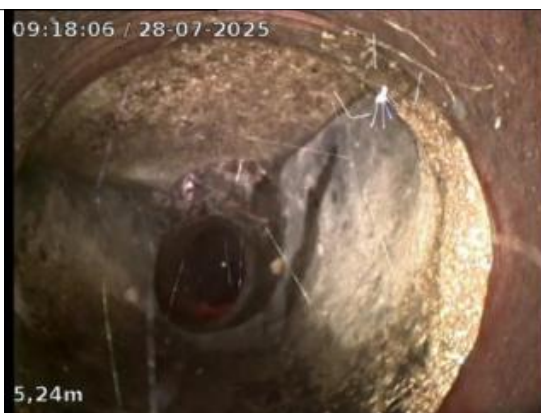
**BCEZ - Ouvrage spécial d'arrivée - Référence du noeud DT2 - Descente de to**

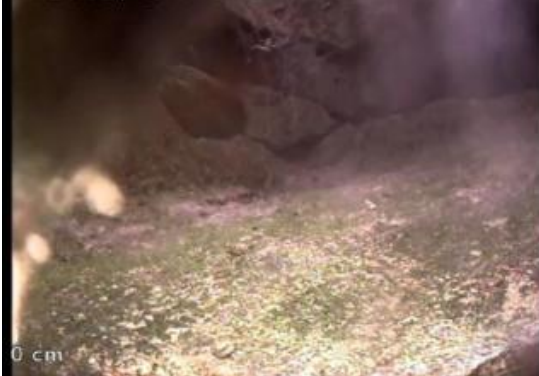
**DISTANCE : 0.10 m**
**PHOTO : 19**
**OBSERVATIONS :**
**BCEZ - Ouvrage spécial d'arrivée - Référence du noeud AV1 - Avaloir**

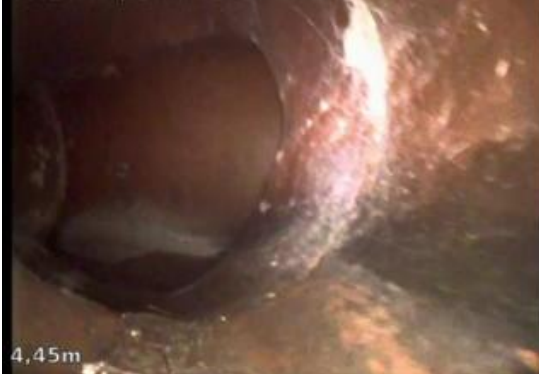
**OBSERVATIONS :**
**BCCA - Courbure du collecteur vers la gauche - Angle 30° - coude.**

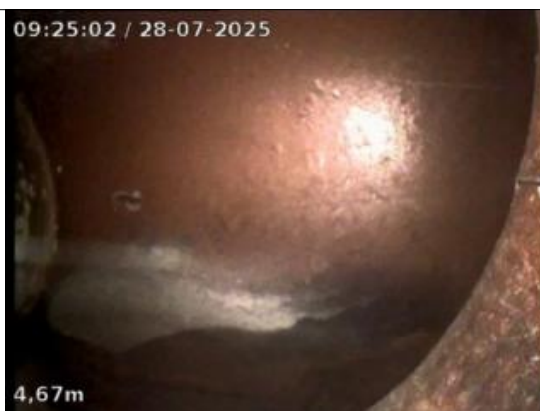
**BCEF - Raccordement important d'arrivée sans regard de visite ou chambre d'inspection - Référence du noeud Collecteur**  
**BDB - Remarque générale - Fin de l'inspection**

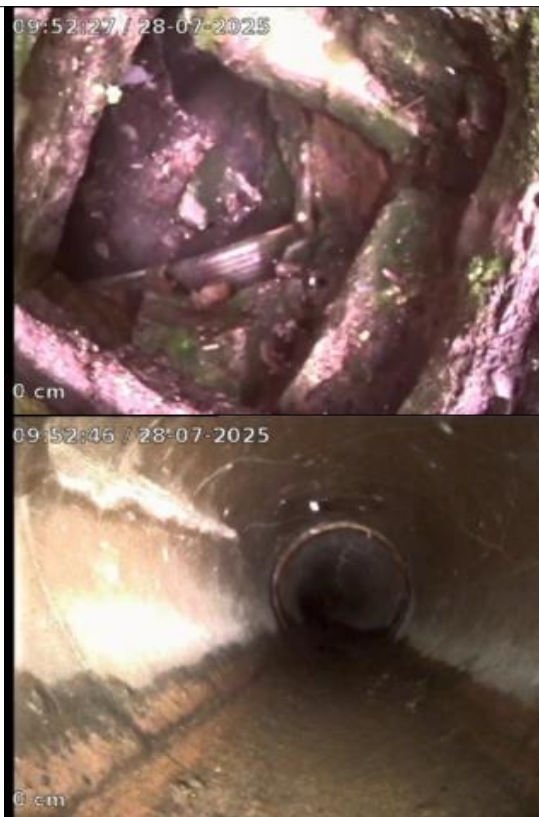
**OBSERVATIONS :**
**BDB - Remarque générale - Début de l'inspection**
**BCDA - Regard de visite de départ - Référence du noeud REP3**

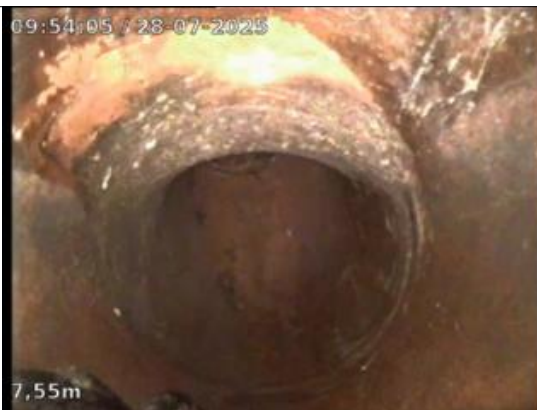
**DISTANCE : 7.55 m**
**PHOTO : 48**
**OBSERVATIONS :**
**BABBC - Fin : Fissure complexe fermée**
**BCC-A - Courbure du collecteur vers le haut - Angle 90° - coude**
**BCEZ - Ouvrage spécial d'arrivée - Référence du noeud DT6 - Descente de to**
**BDB - Remarque générale - Fin de l'inspection**

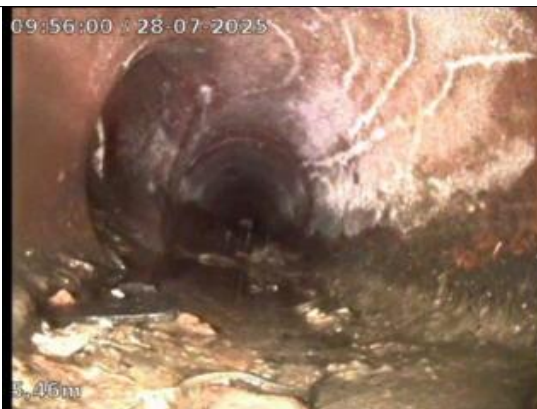
**OBSERVATIONS :**
**BCAAA - Raccordement par culotte - Ouvert à 9h - b1**

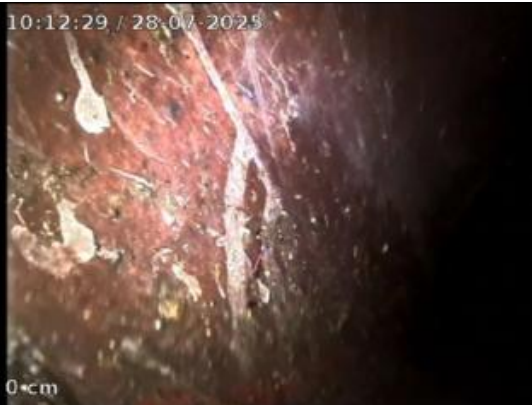
DISTANCE : <b>0.00 m</b>	PHOTO : <b>54</b>

OBSERVATIONS : <b>BDB - Remarque générale - Début de l'inspection</b> <b>BCDA - Regard de visite de départ - Référence du noeud REP4 - Départ du contre sens</b>

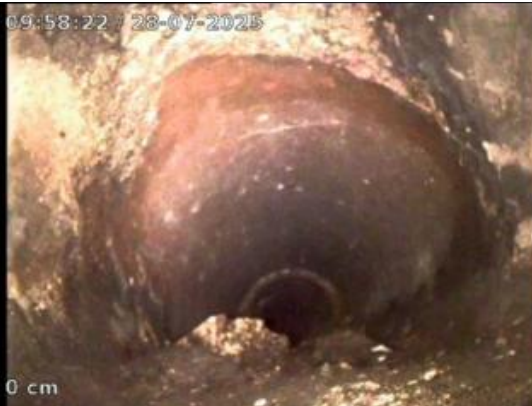
DISTANCE : <b>0.00 m</b>	PHOTO : <b>57</b>

OBSERVATIONS : <b>BDB - Remarque générale - Début de l'inspection</b> <b>BCDA - Regard de visite de départ - Référence du noeud REP3</b>

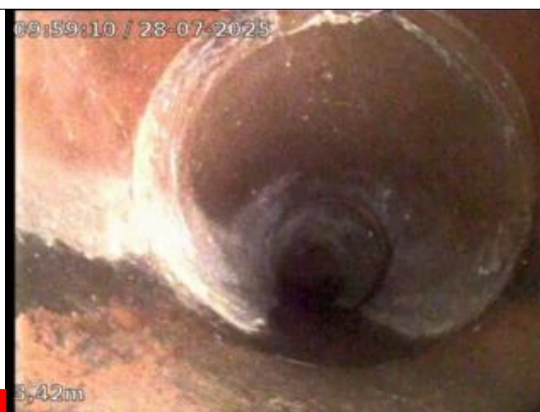
**DISTANCE : 3.42 m**
**PHOTO : 63**
**OBSERVATIONS :**
**BDCZ- - Inspection abandonnée - Autre - Limite de bâtiment atteint**  
**BDB - Remarque générale - Fin de l'inspection**

**ABANDON INSPECTION**

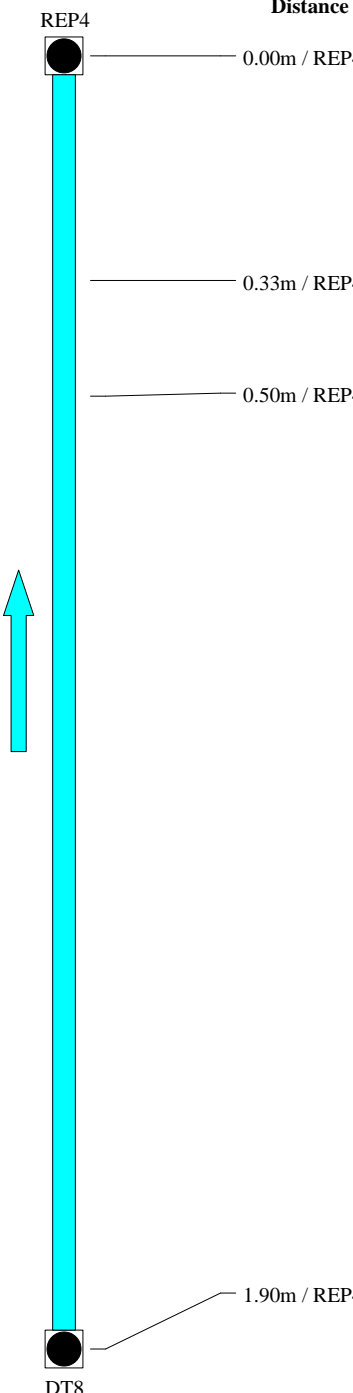
### SYNTHESE DU TRONÇON REP4 VERS DT8

0.00m / REP4	64	BDB - Remarque générale - Début de l'inspection BCDA - Regard de visite de départ - Référence du noeud REP4	50
	0.33m / REP4	65	BABBC - Fissure complexe fermée de 9h à 3h	50
	0.50m / REP4	66	BBCA - Dépôt de matériau fin - Epaisseur du dépôt de 20%	50
	1.90m / REP4	67	BCC-A - Courbure du collecteur vers le haut - Angle 90° BCEZ - Ouvrage spécial d'arrivée - Référence du noeud DT8 - Descente de toit BDB - Remarque générale - Fin de l'inspection	50

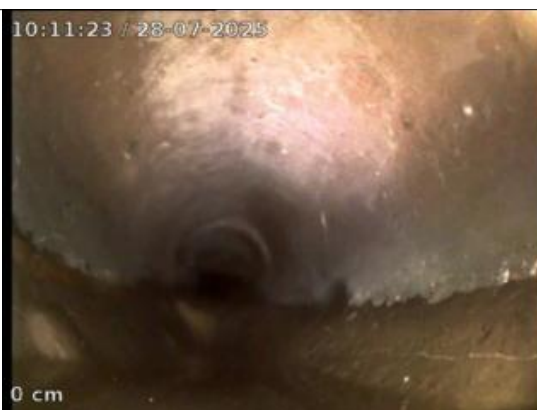
DISTANCE : <b>0.00 m</b>	PHOTO : <b>64</b>

OBSERVATIONS : <b>BDB - Remarque générale - Début de l'inspection</b> <b>BCDA - Regard de visite de départ - Référence du noeud REP4</b>

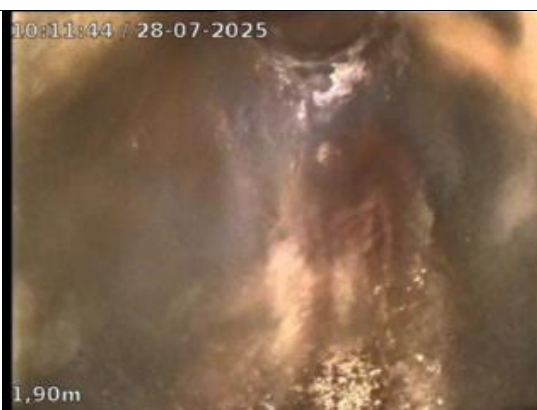
DISTANCE : <b>1.90 m</b>	PHOTO : <b>67</b>

OBSERVATIONS : <b>BCC-A - Courbure du collecteur vers le haut - Angle 90°</b> <b>BCEZ - Ouvrage spécial d'arrivée - Référence du noeud DT8 - Descente de to</b> <b>BDB - Remarque générale - Fin de l'inspection</b>

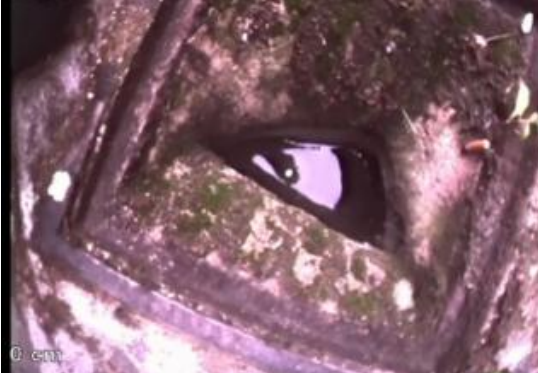
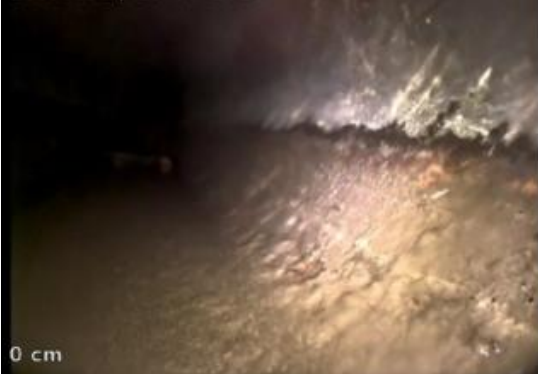
PHOTO : **68/69**
**OBSERVATIONS :**
**BDB - Remarque générale - Début de l'inspection**
**BCDA - Regard de visite de départ - Référence du noeud REP4**

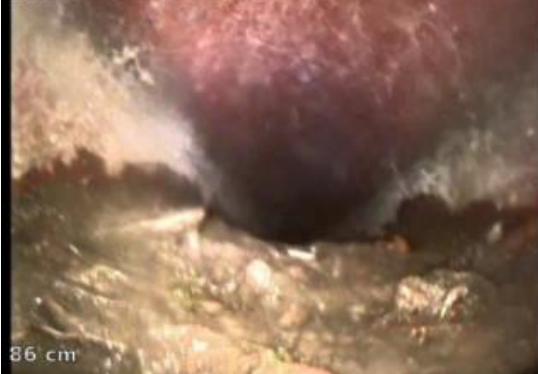
PHOTO : **70**
**OBSERVATIONS :**
**BBCA - Début : Dépôt de matériau fin - Epaisseur du dépôt de 35%**

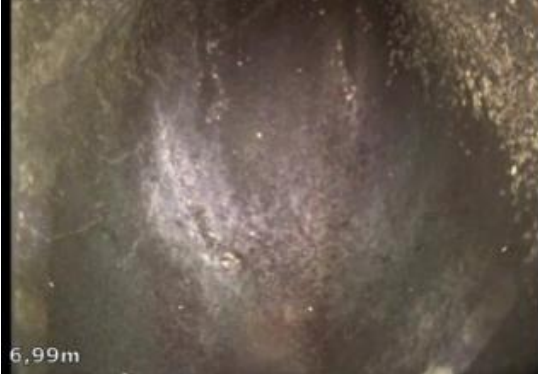
PHOTO : **71**
**OBSERVATIONS :**
**BCC-A - Courbure du collecteur vers le haut - Angle 90° - coude.**
**BCEZ - Ouvrage spécial d'arrivée - Référence du noeud DT7 - Descente de to**
**BDB - Remarque générale - Fin de l'inspection**

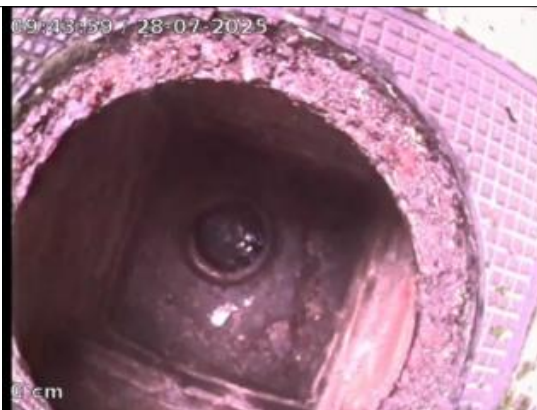
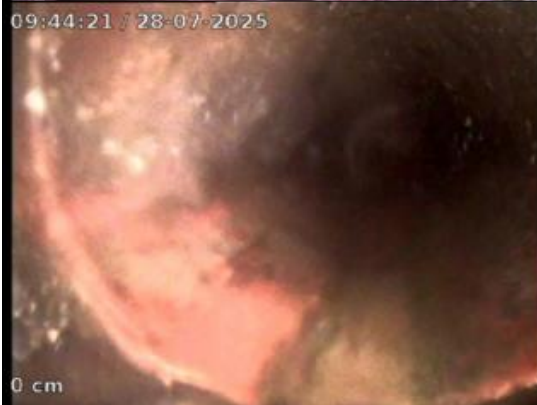
DISTANCE : **0.00 m**

PHOTO : **72/73**
**OBSERVATIONS :**
**BDB - Remarque générale - Début de l'inspection**
**BCDA - Regard de visite de départ - Référence du noeud REU1**

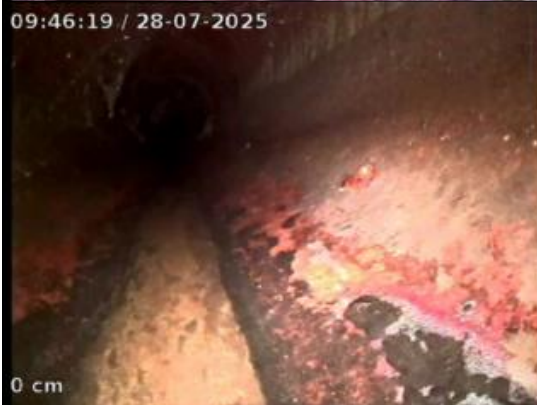
**DISTANCE : 0.00 m**
**PHOTO : 78/79**
**OBSERVATIONS :**
**BDB - Remarque générale - Début de l'inspection**
**BCDA - Regard de visite de départ - Référence du noeud REU1**

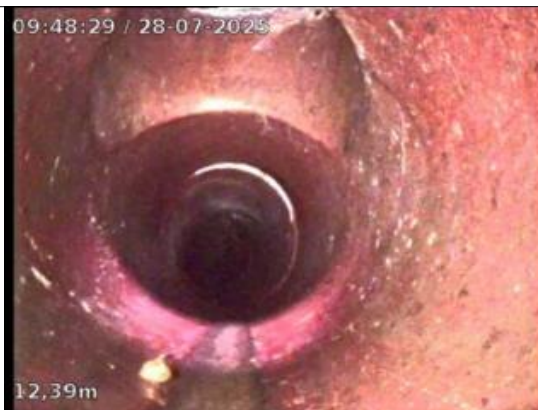
**DISTANCE : 12.32 m**
**PHOTO : 82**
**OBSERVATIONS :**
**BCEZ - Ouvrage spécial d'arrivée - Référence du noeud REU2**
**BDB - Remarque générale - Fin de l'inspection**
