**Rapport de repérage des matériaux et produits contenant de l'amiante avant réalisation de travaux dans un immeuble bâti**

**Nom du site :** Palais de Justice de REIMS - AMIANTE

PATIO 2 - R+1  
Place Myron Herrick  
51100 REIMS

**Référence du rapport :** 20035403/S3.1.6.rev1.R

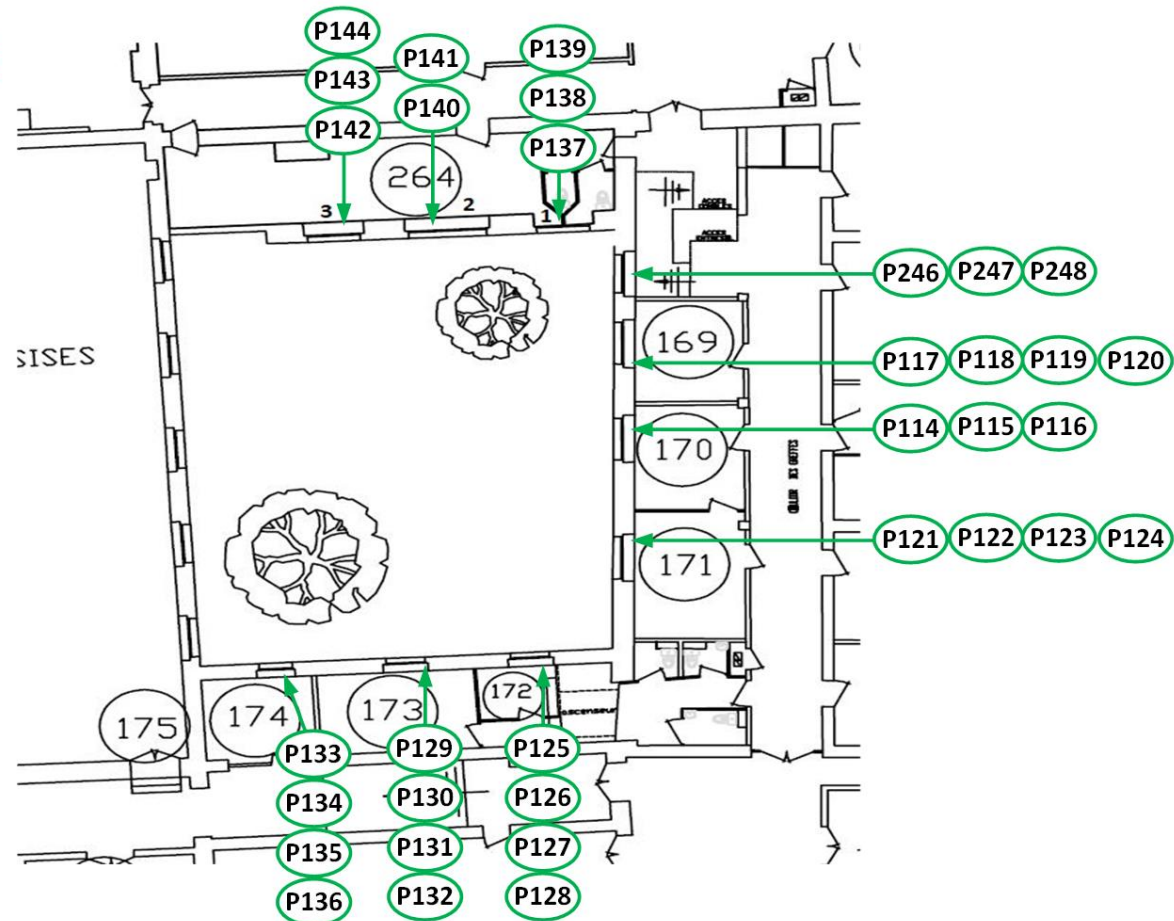
<b>Planche de repérage</b> (la planche de repérage est indissociable du rapport)		
Site : PATIO 2 - R+1	Adresse : Place Myron Herrick 51100 REIMS	Localisation : Patio 2
Réalisé par : Aurélien BOUDINOT	N° de planche : 1 / 1

Ce plan reprend l'ensemble des prélèvements ne contenant pas d'amiante au RDC du Patio 1
