Rapport de repérage des matériaux et produits contenant de l'amiante avant réalisation de travaux dans un immeuble bâti

Nom du site : Palais de Justice de REIMS - AMIANTE

PATIO 2 - REZ-DE-CHAUSSEE
Place Myron Herrick
51100 REIMS

Référence du rapport : 20035403/S3.1.3.R

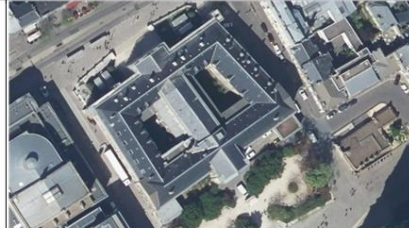
PATIO 2 RDC	Date de visite	30/10/2023		
	Auteur	A. BOUDINOT		
	N° Dossier	20035403-2		
Plan/Elevation	Indice	1	Identification des prélèvements

Ce plan reprend l'ensemble des prélèvements ne contenant pas d'amiante au RDC du Patio 1
