# Pré-rapport de repérage amiante avant réalisation de travaux dans un immeuble bâti

**Rapport N° :** 25829525/S1/1/AM-RTV\_V1

**Domaine de Chaalis**

**Chateau musee**

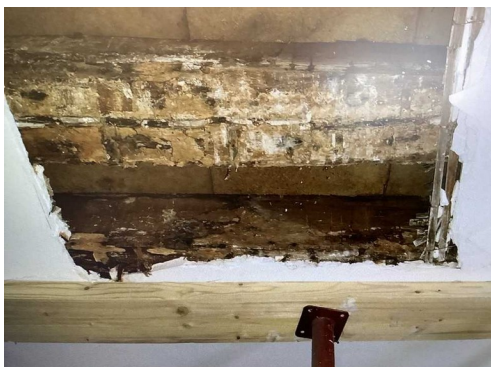
P33	ZPSO 18
CHATEAU - MUSEE -> RDC -> Réserve technique

Plafonds -> Enduits lissés, projetés ou talochés

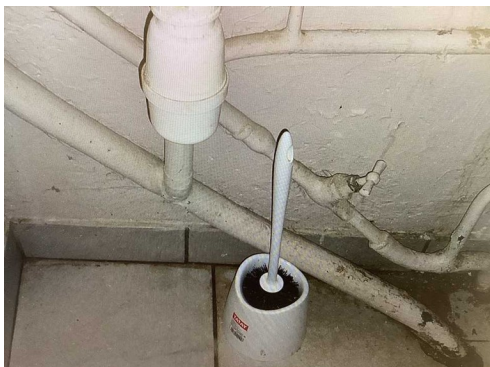
P79	ZPSO 40
CHATEAU - MUSEE -> R+1 -> WC 246

Revêtements de murs, poteaux, cloisons, gaines, coffres -> Colles de plinthe

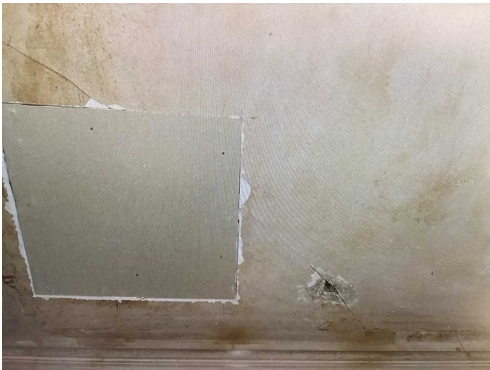
P66	ZPSO 35
CHATEAU - MUSEE -> R+1 -> Escalier Ouest Palier haut

Revêtements de murs, poteaux, cloisons, gaines, coffres -> Colles de plinthe

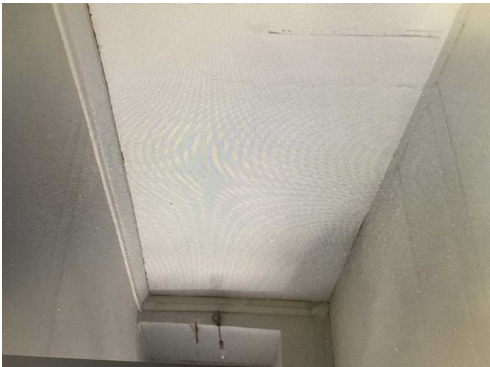
P75	ZPSO 35
CHATEAU - MUSEE -> R+1 -> Couloir Cellule 4

Murs et cloisons maçonnées "en dur" -> Enduits lissés, projetés ou talochés

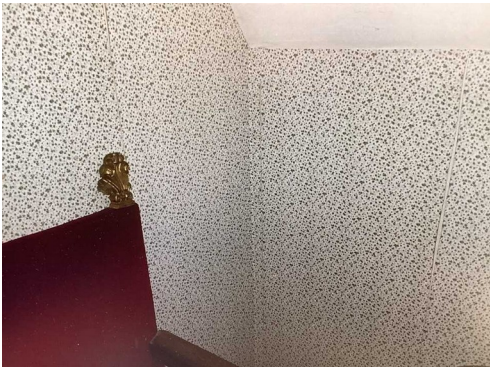
P85	ZPSO 43
CHATEAU - MUSEE -> COMBLES -> Réserve collections 306

Cloisons (légères et préfabriquées) -> Enduits de jointoiment des plaques de plâtre

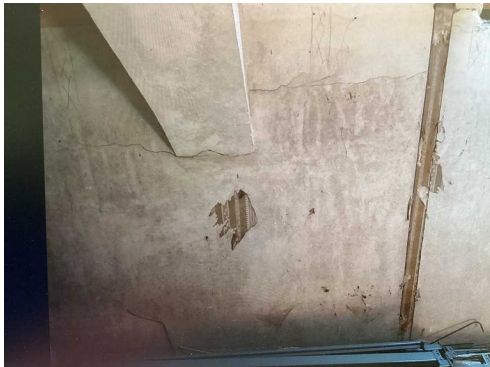
P83	ZPSO 41
CHATEAU - MUSEE -> COMBLES -> Réserve collections 308

Cloisons (légères et préfabriquées) -> Enduits de jointoiment des plaques de plâtre

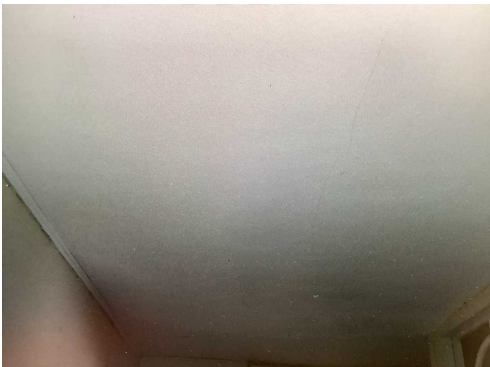
P84	ZPSO 42
CHATEAU - MUSEE -> COMBLES -> Couloir combles 311

Murs et cloisons maçonnées "en dur" -> Enduits lissés, projetés ou talochés

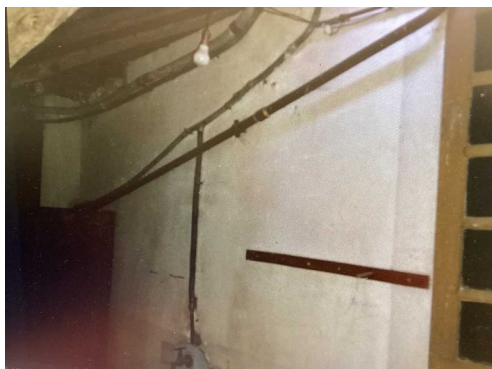
CHATEAU - MUSEE -> COMBLES -> Réserve collections 319

Murs et cloisons maçonnées "en dur" -> Enduits lissés, projetés ou talochés
