## Rapport de repérage des matériaux et produits contenant de l'amiante avant réalisation de travaux

Nom du site : CAF DU VAL DE MARNE (ORLY)

CAF : wc palier intermédiaire  
3/5 AVENUE DES MARTYRS DE CHATEAUBRIANT  
94310 ORLY

Référence du rapport : 7291994/S1.1.2.R

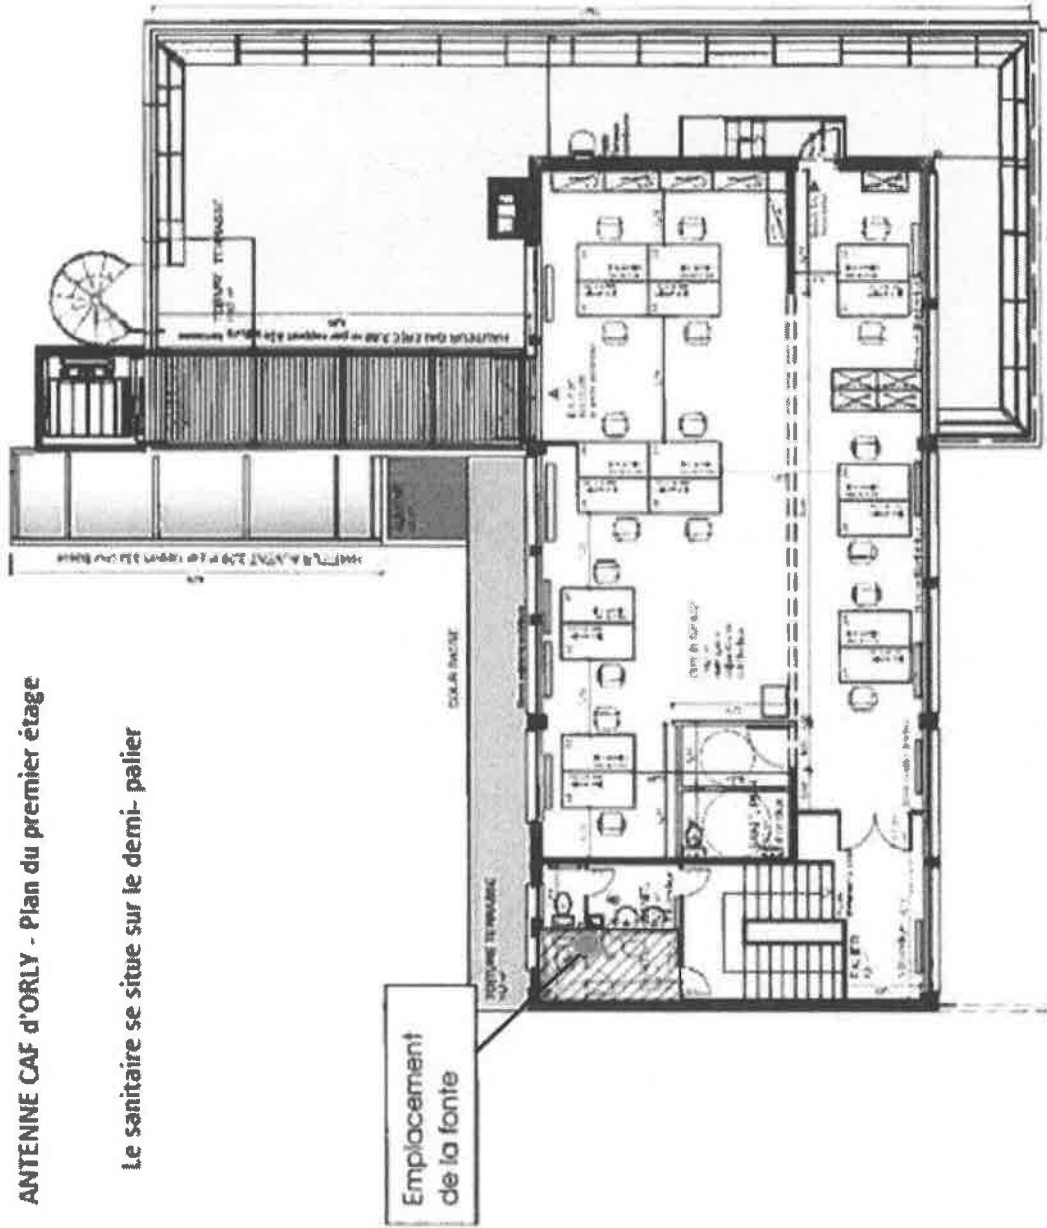
<b>Planche de repérage</b> <i>(la planche de repérage est indissociable du rapport)</i>	
Site : CAF : wc palier intermédiaire	Adresse : 3/5 AVENUE DES MARTYRS DE CHATEAUBRIANT 94310 ORLY
Réalisé par : Jose BALLESTA	N° de planche : 1 / 2
Localisation : Palier intermédiaire

## Le sanitaire se situe sur le demi-palier
