Rapport de repérage amiante avant réalisation de travaux dans un immeuble bâti

Rapport N° : 27141684/S1/1/AM-RTV_V3

Bâtiment rectorat complément au rapport 21072740
21934404/S2.4.4.R réalisé le 07/06/2024 par Vincent
ROGER - BUREAU VERITAS EXPLOITATION

RECTORAT DE NICE - AM

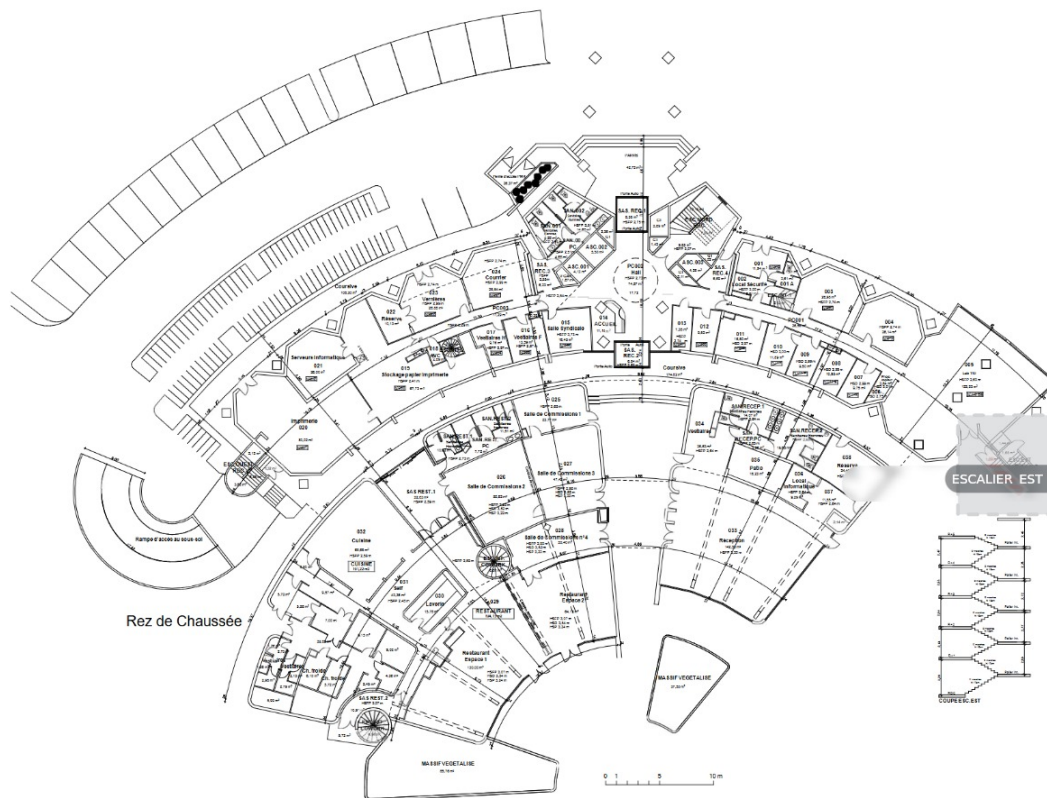
Enduits de ragréage, débullage, lissage, Enduits de ragréage, débullage, lissage

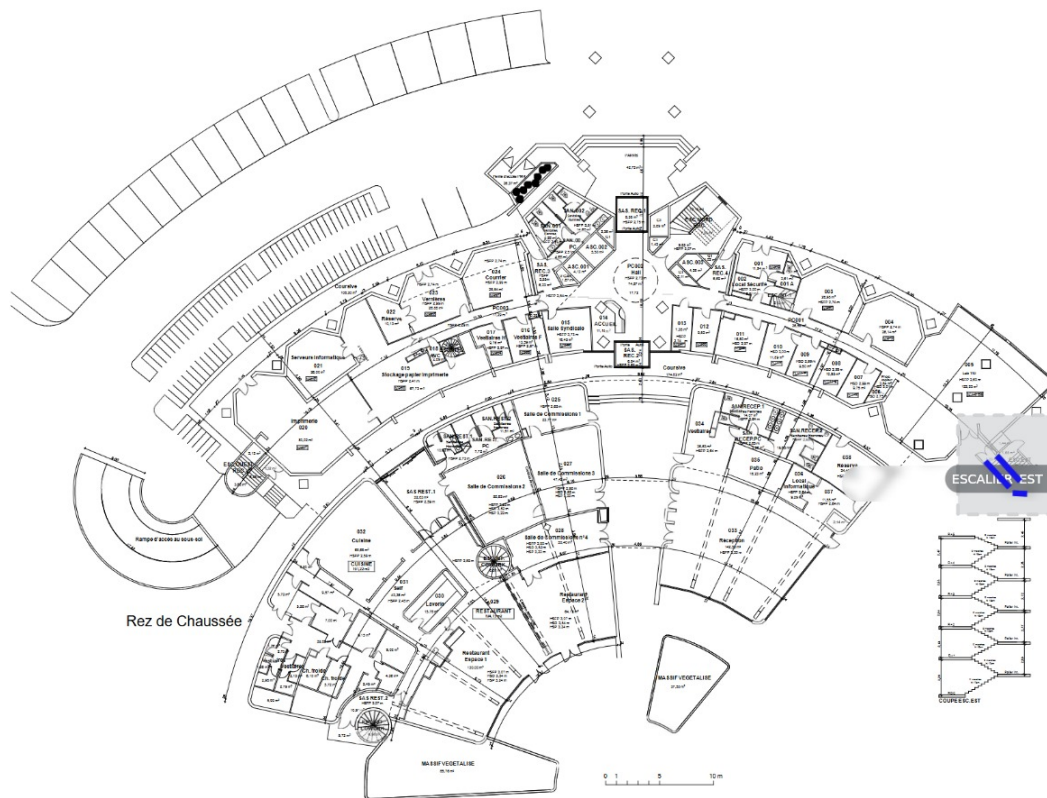
— Enduits de ragréage, débullage, lissage, Enduits lissés, projetés ou talochés

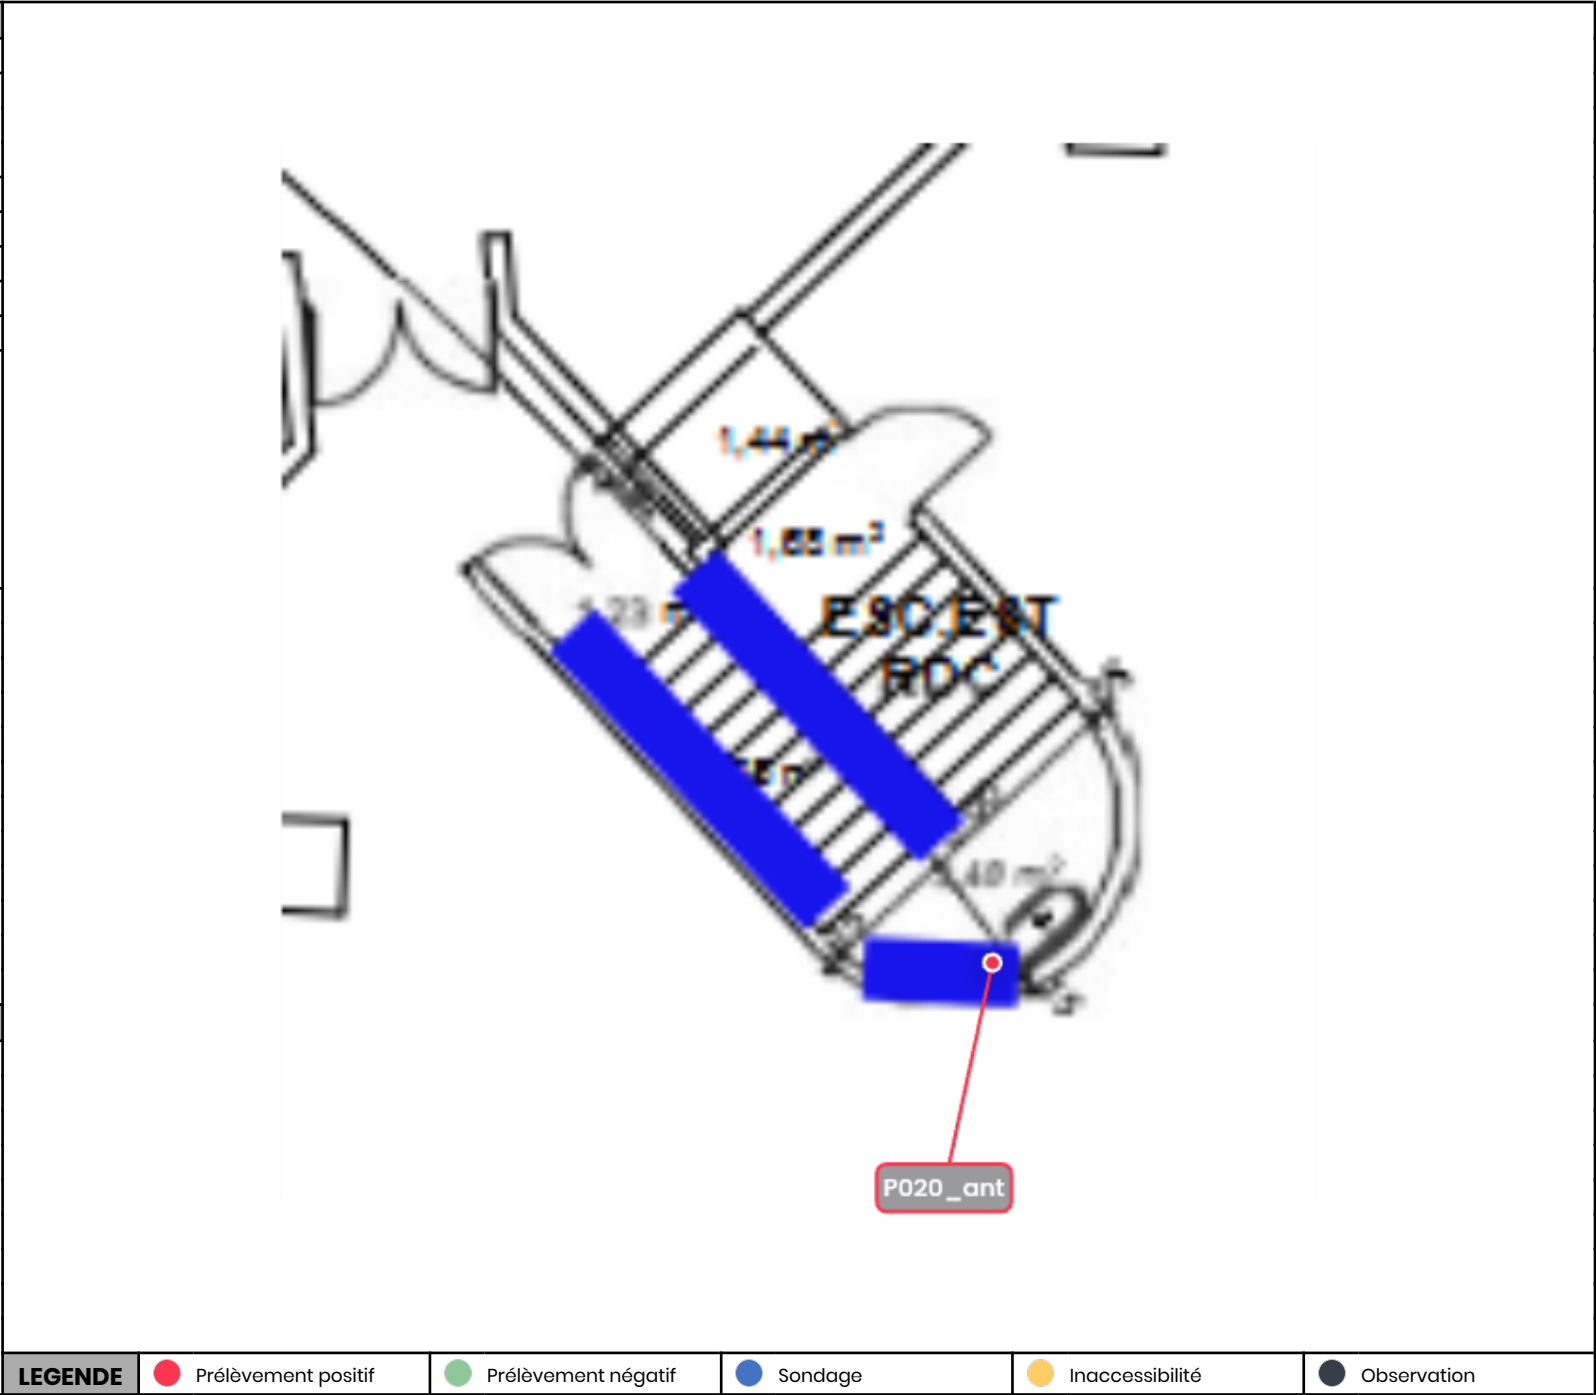
Enduits de ragréage, débullage, lissage,Enduits lissés, projetés ou talochés

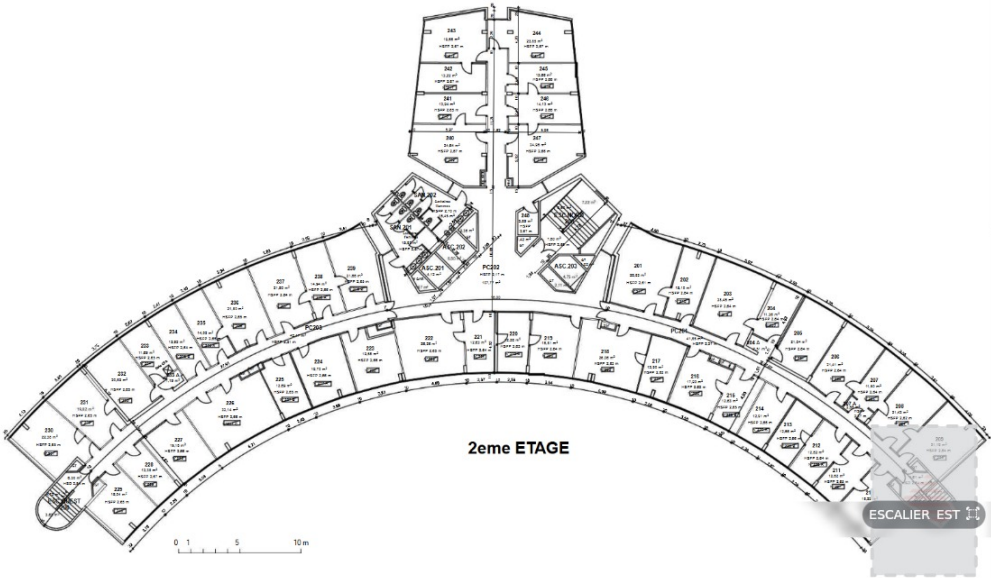
Enduits de ragréage, débullage, lissage, Enduits de ragréage, débullage, lissage		
Planche partielle : les zones grisées font l'objet d'une autre planche de détail à consulter pour une vision complète du repérage réalisé

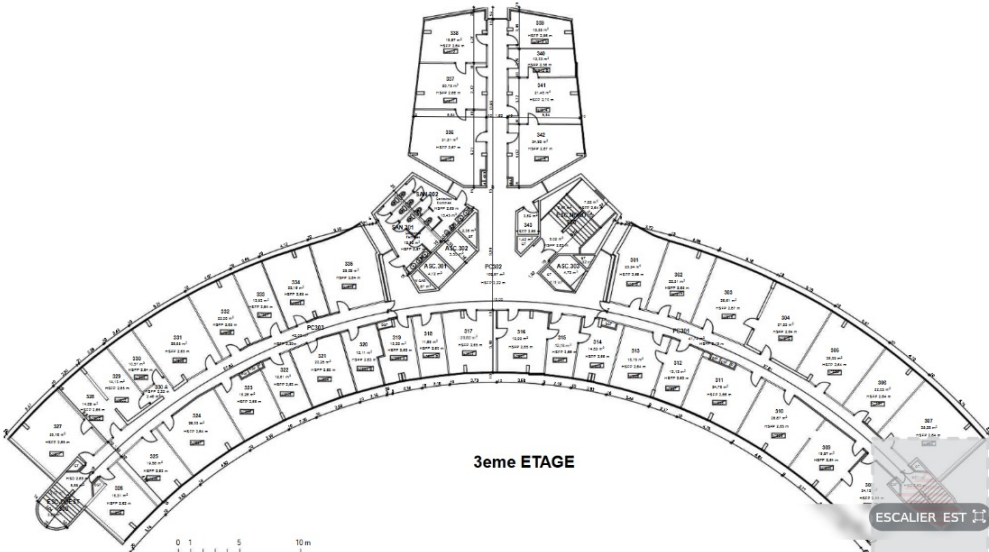
Enduits de ragréage, débullage, lissage,Enduits de ragréage, débullage, lissage		
Planche partielle : les zones grisées font l'objet d'une autre planche de détail à consulter pour une vision complète du repérage réalisé

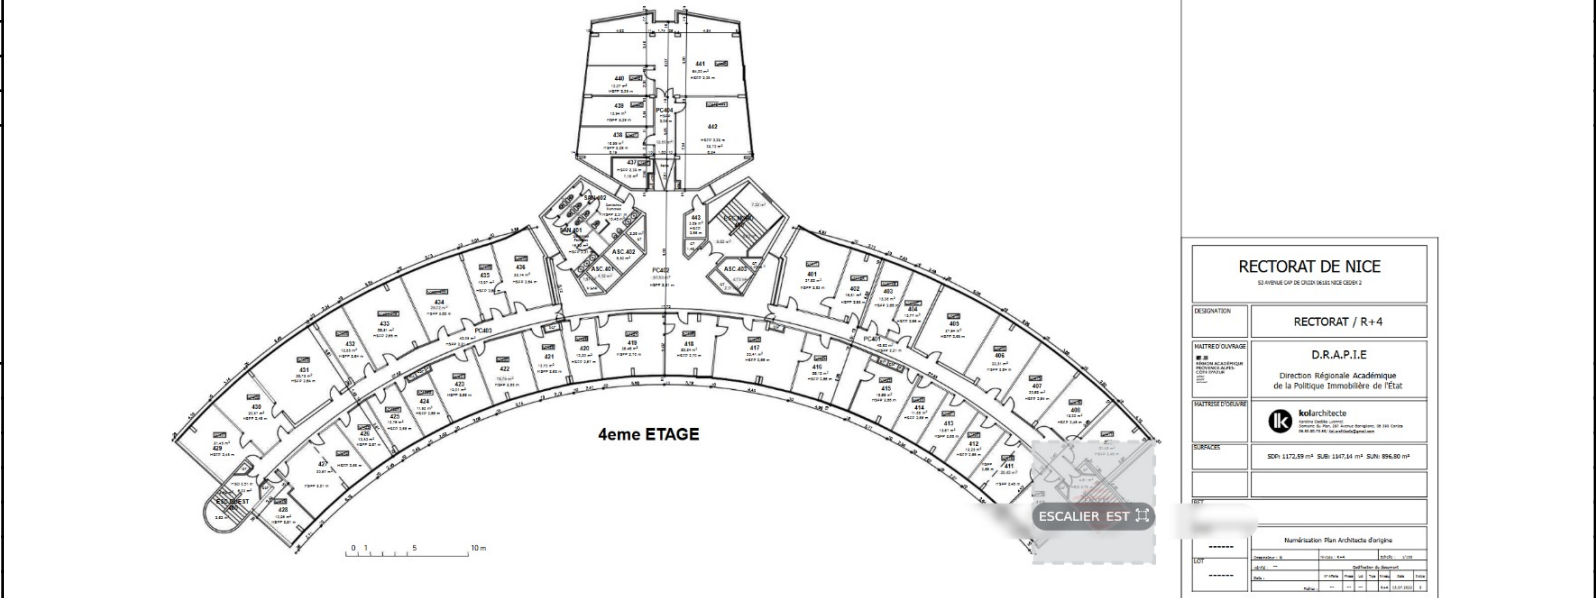
RECTORAT DE NICE - BÂTIMENT PRINCIPAL > 4 EME ETAGE	Localisation	Date visite	Le 21/07/2025
		Auteur	Yannick ULVE
		N° dossier	27141684/S1/1
		Planche	22 / 32
		Indice	1

Prélèvement positif : Plafond

Enduits de ragréage, débullage, lissage, Enduits de ragréage, débullage, lissage

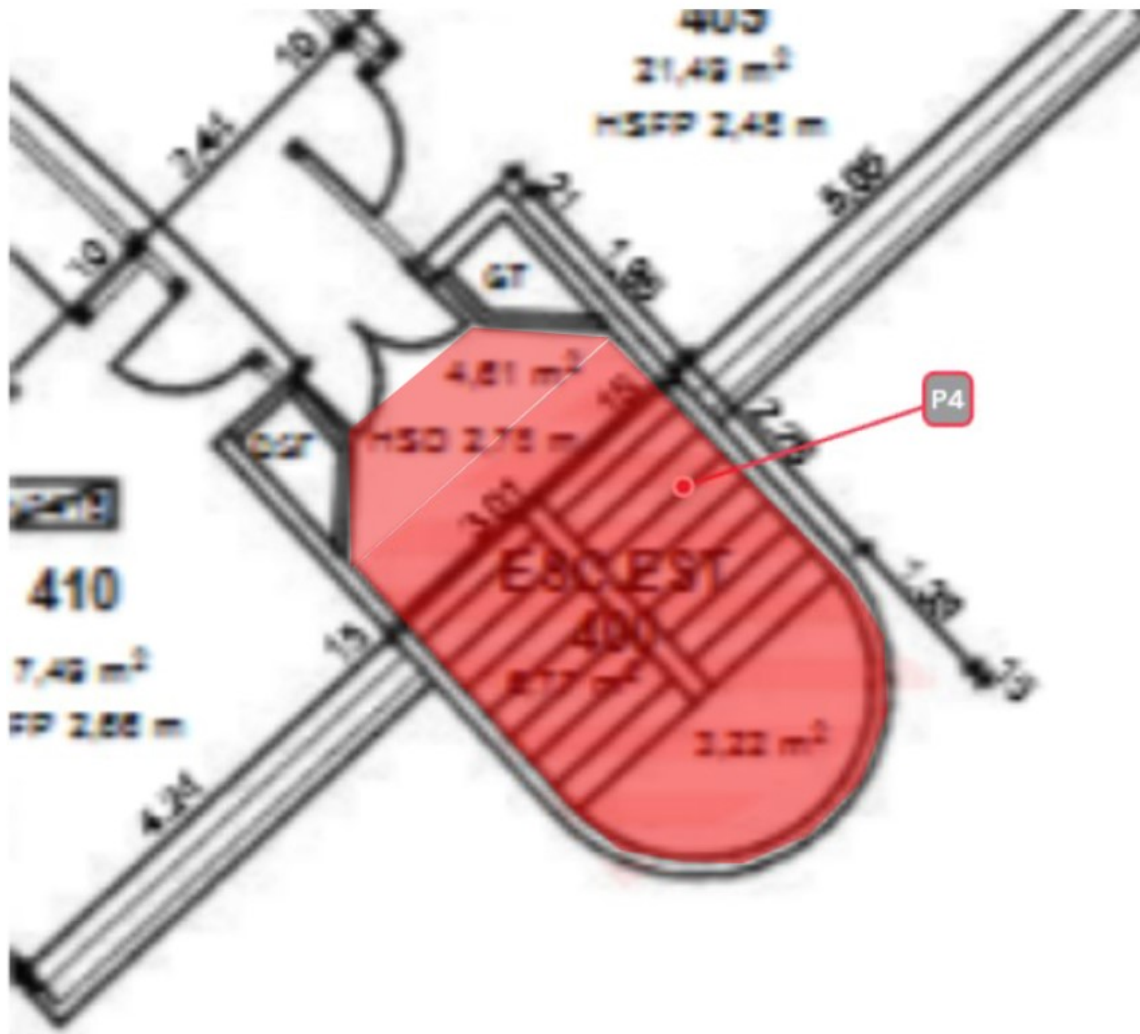
ADRESSE	RECTORAT DE NICE - AM 53 AVENUE CAP DE CROIX 06000 NICE	
Localisation RECTORAT DE NICE - BÂTIMENT PRINCIPAL > 4 EME ETAGE	Date visite	Le 21/07/2025
	Auteur	Yannick ULVE
	N° dossier	27141684/S1/1
	Planche	23 / 32
	Indice	1

Prélèvement positif : Plafond

Enduits de ragréage, débullage, lissage, Enduits de ragréage, débullage, lissage

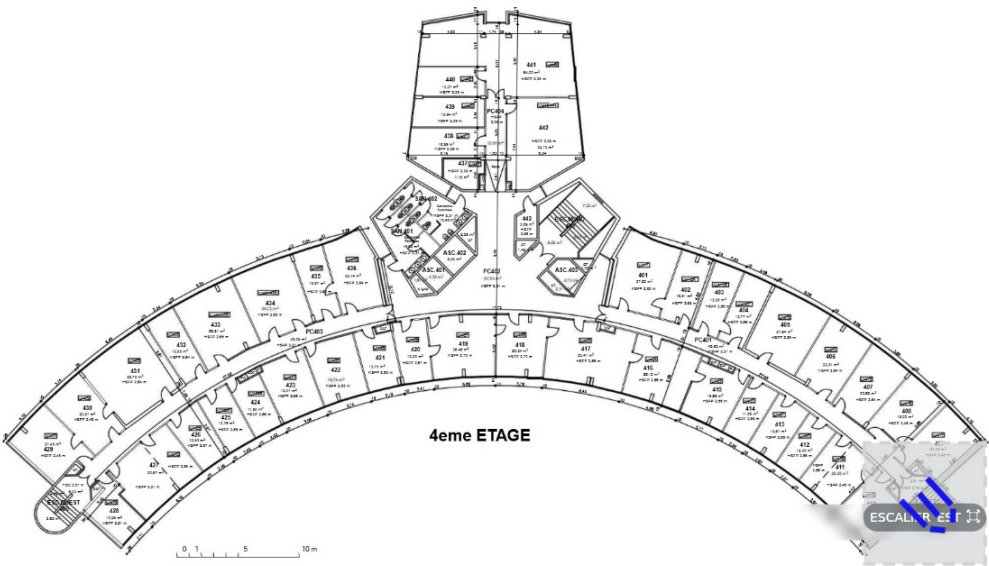
PLANCHE DE REPERAGE TECHNIQUE		
La planche de repérage est indissociable du rapport		
ADRESSE	RECTORAT DE NICE - AM 53 AVENUE CAP DE CROIX 06000 NICE	
Localisation RECTORAT DE NICE - BÂTIMENT PRINCIPAL > 4 EME ETAGE	Date visite	Le 21/07/2025
	Auteur	Yannick ULVE
	N° dossier	27141684/S1/1
	Planche	24 / 32
Indice 1		
Vue utilisée : Prélèvement positif : Mur		
Matériaux et produits contenant de l'amiante : — Enduits de ragréage, débullage, lissage,Enduits lissés, projetés ou talochés

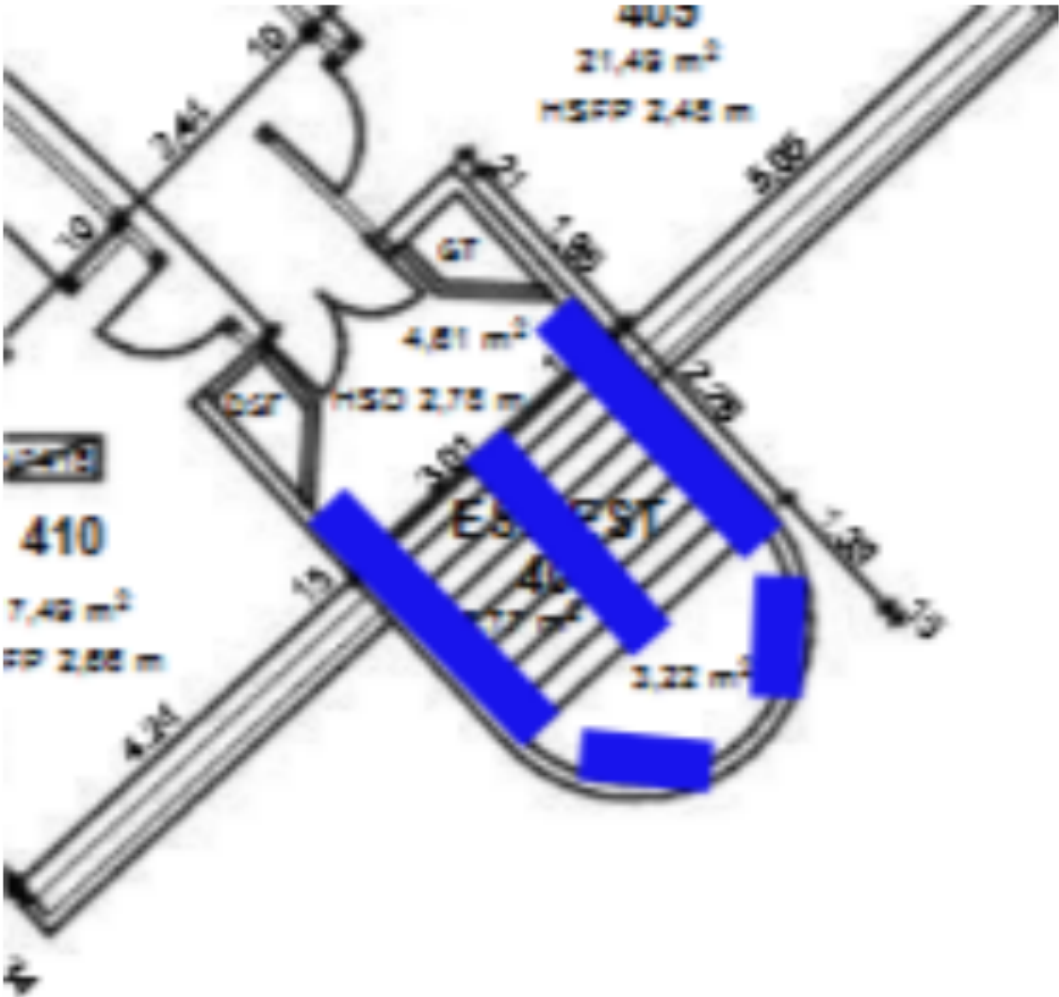
PLANCHE DE REPERAGE TECHNIQUE		
La planche de repérage est indissociable du rapport		
ADRESSE	RECTORAT DE NICE - AM 53 AVENUE CAP DE CROIX 06000 NICE	
Localisation RECTORAT DE NICE - BÂTIMENT PRINCIPAL > 4 EME ETAGE	Date visite	Le 21/07/2025
	Auteur	Yannick ULVE
	N° dossier	27141684/S1/1
	Planche	25 / 32
	Indice	1
<u>Vue utilisée :</u> Prélèvement positif : Mur		
<u>Matériaux et produits contenant de l'amiante :</u> --- Enduits de ragréage, débullage, lissage, Enduits lissés, projetés ou talochés		
Localisation de la zone isolée

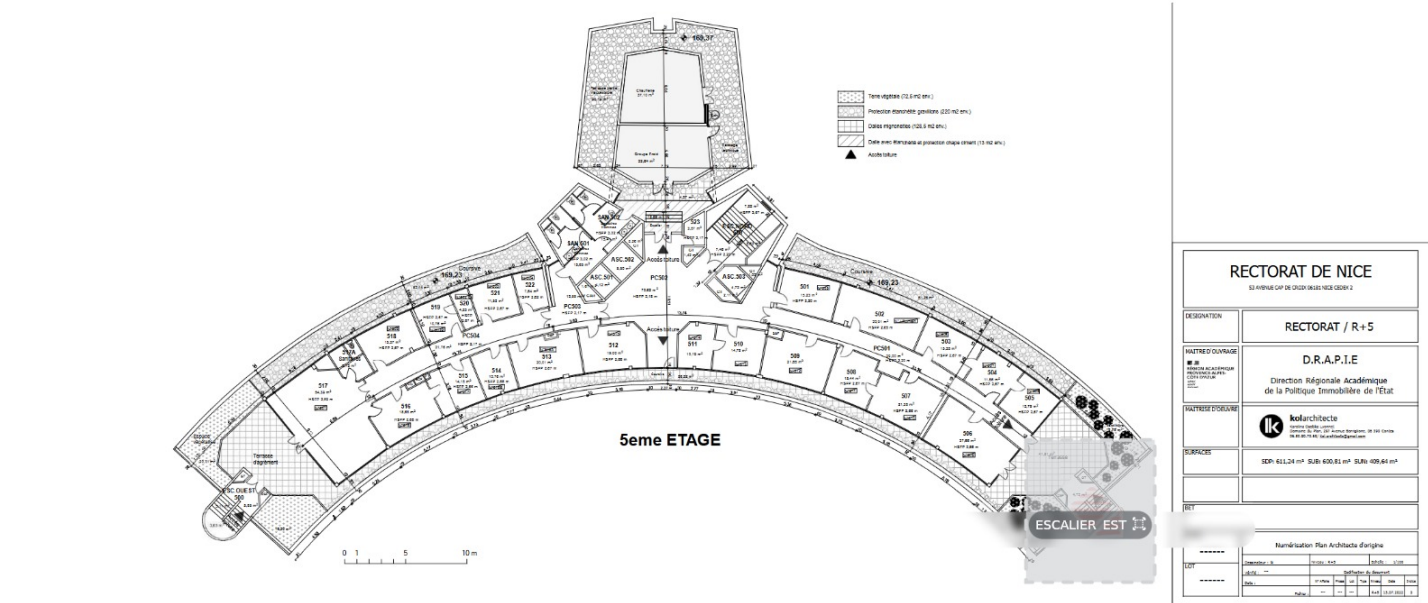
ADRESSE	RECTORAT DE NICE - AM 53 AVENUE CAP DE CROIX 06000 NICE	
Localisation RECTORAT DE NICE - BÂTIMENT PRINCIPAL > 5 EME ETAGE	Date visite	Le 21/07/2025
	Auteur	Yannick ULVE
	N° dossier	27141684/S1/1
	Planche	27 / 32
	Indice	1

Prélèvement positif : Plafond

Enduits de ragréage, débullage, lissage,Enduits de ragréage, débullage, lissage

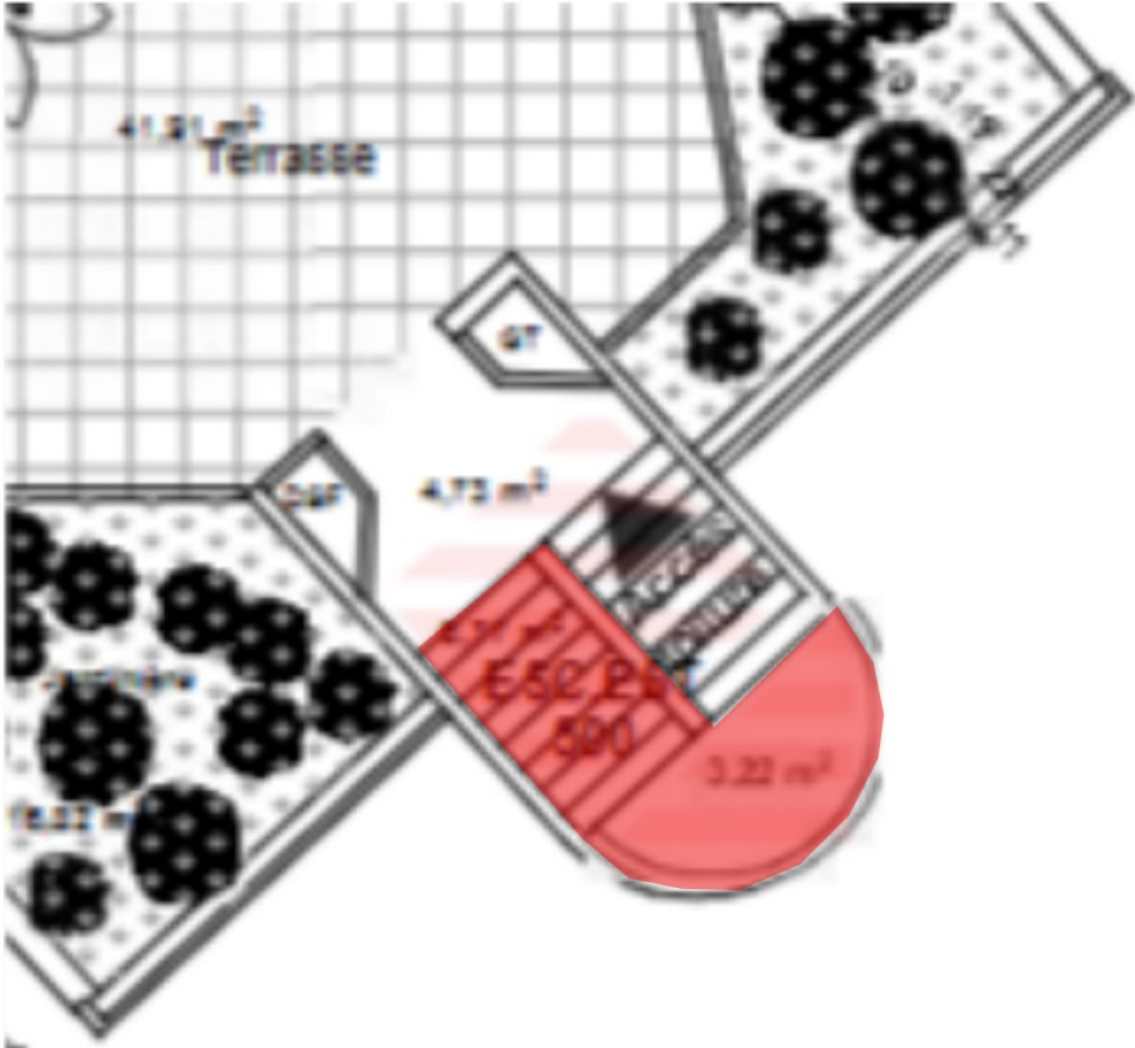
ADRESSE	RECTORAT DE NICE - AM 53 AVENUE CAP DE CROIX 06000 NICE	
Localisation RECTORAT DE NICE - BÂTIMENT PRINCIPAL > 5 EME ETAGE	Date visite	Le 21/07/2025
	Auteur	Yannick ULVE
	N° dossier	27141684/S1/1
	Planche	28 / 32
	Indice	1

Prélèvement positif : Plafond

Enduits de ragréage, débullage, lissage,Enduits de ragréage, débullage, lissage

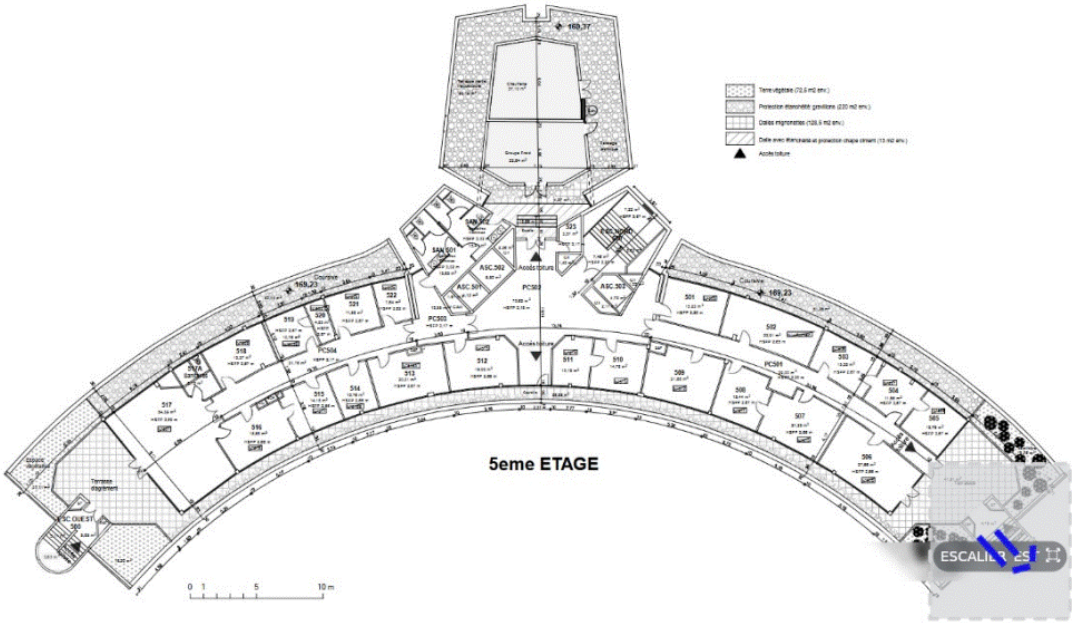
PLANCHE DE REPERAGE TECHNIQUE		
La planche de repérage est indissociable du rapport		
ADRESSE	RECTORAT DE NICE - AM 53 AVENUE CAP DE CROIX 06000 NICE	
Localisation RECTORAT DE NICE - BÂTIMENT PRINCIPAL > 5 EME ETAGE	Date visite	Le 21/07/2025
	Auteur	Yannick ULVE
	N° dossier	27141684/S1/1
	Planche	29 / 32
		Indice 1
Vue utilisée : Prélèvement positif : Mur		
Matériaux et produits contenant de l'amiante : — Enduits de ragréage, débullage, lissage,Enduits lissés, projetés ou talochés — Enduits de ragréage, débullage, lissage,Enduits lissés, projetés ou talochés — Enduits de ragréage, débullage, lissage,Enduits lissés, projetés ou talochés		
Planche partielle : les zones grisées font l'objet d'une autre planche de détail à consulter pour une vision complète du repérage réalisé		
LEGENDE	● Prélèvement positif	● Prélèvement négatif

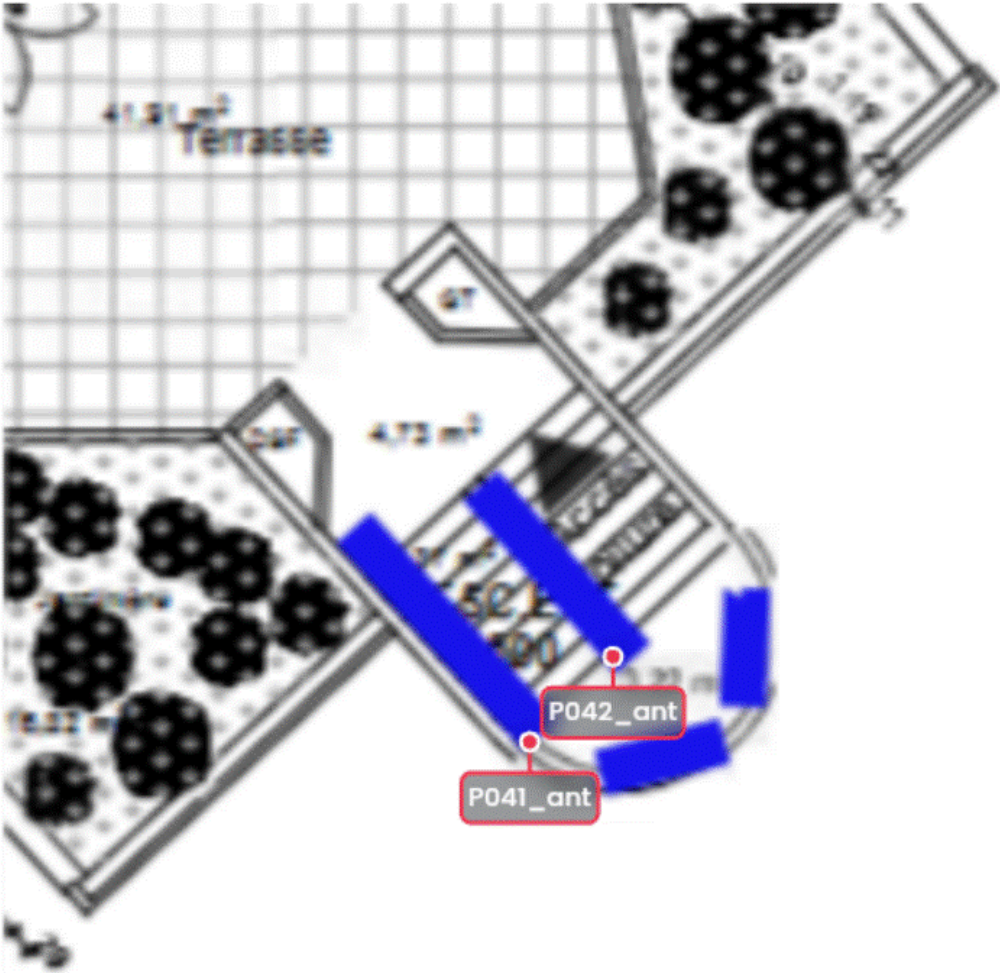
PLANCHE DE REPERAGE TECHNIQUE		
La planche de repérage est indissociable du rapport		
ADRESSE	RECTORAT DE NICE - AM 53 AVENUE CAP DE CROIX 06000 NICE	
Localisation RECTORAT DE NICE - BÂTIMENT PRINCIPAL > 5 EME ETAGE	Date visite	Le 21/07/2025
	Auteur	Yannick ULVE
	N° dossier	27141684/S1/1
	Planche	30 / 32
	Indice	1
Vue utilisée : Prélèvement positif : Mur		
Matériaux et produits contenant de l'amiante : --- Enduits de ragréage, débullage, lissage,Enduits lissés, projetés ou talochés --- Enduits de ragréage, débullage, lissage,Enduits lissés, projetés ou talochés --- Enduits de ragréage, débullage, lissage,Enduits lissés, projetés ou talochés		
Localisation de la zone isolée

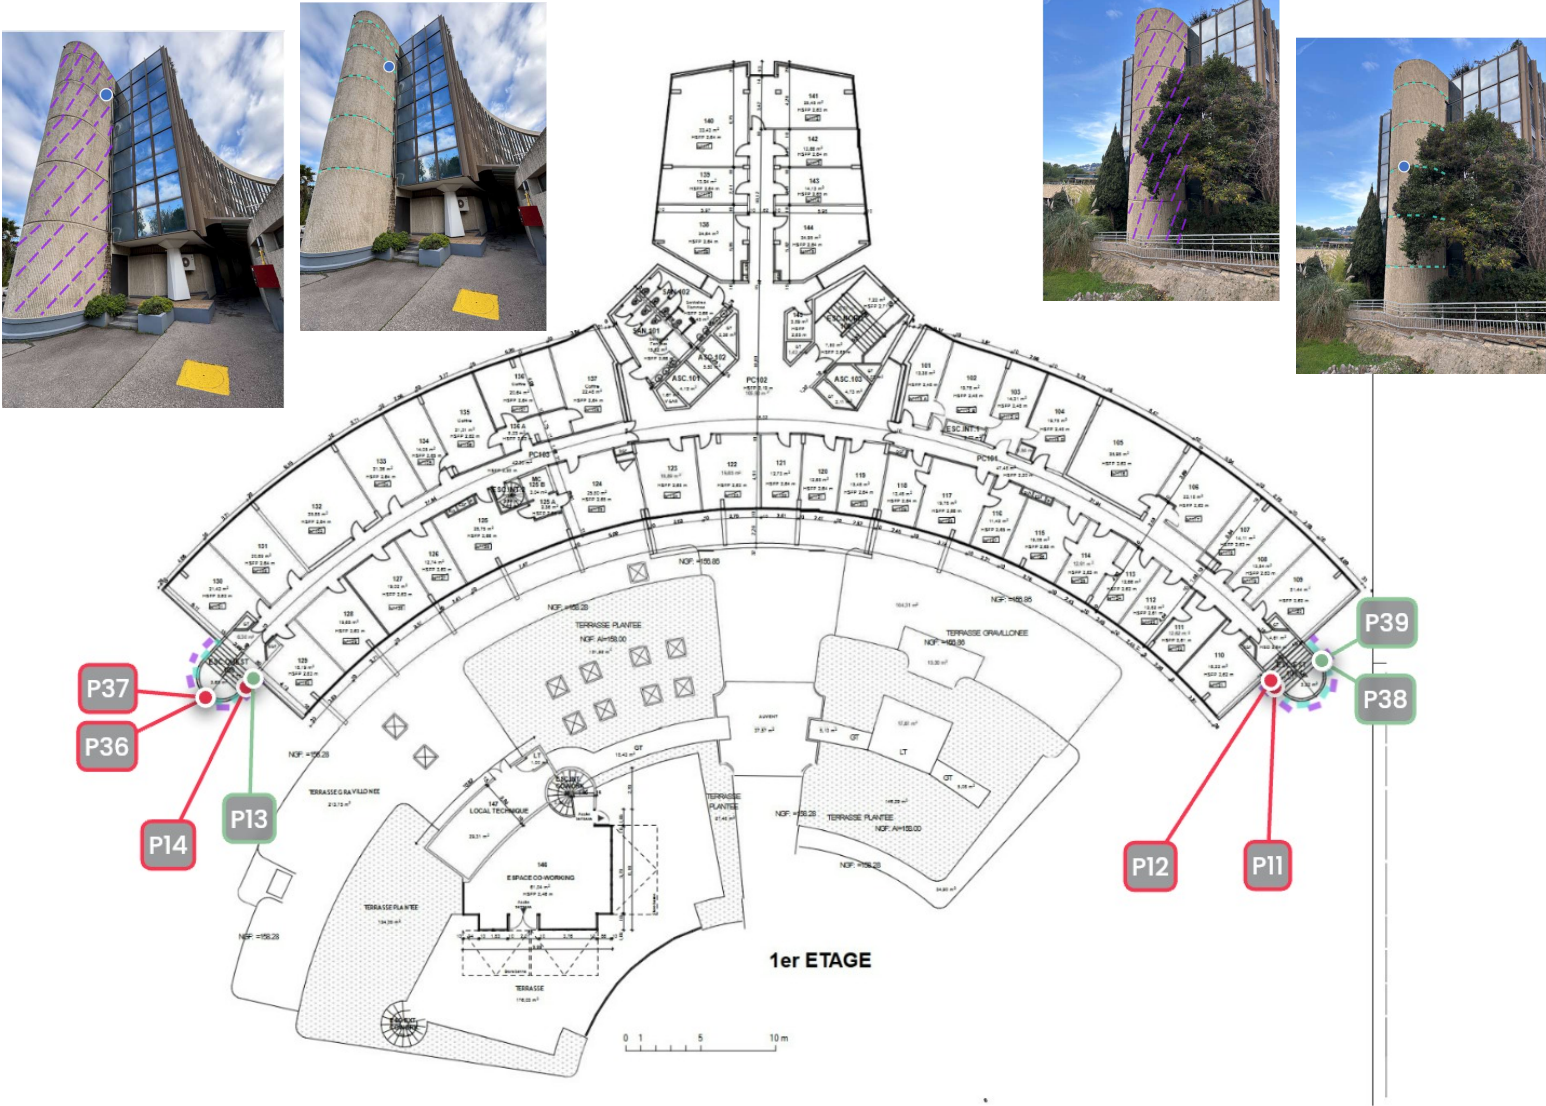
- Enduits extérieurs projetés, lissés ou talochés, crépis extérieurs
- Enduits pelliculaires de lissage/débullage
