# Diagnostic – Annexe 1

Autoroute A115

Modernisation de la tranchée couverte de Taverny (95)

03/11/17

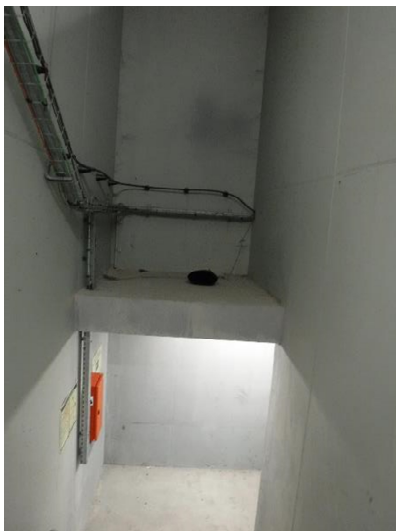
*Figure 17 – Chemins de câbles présents dans les issues de secours*

Les éléments constitutifs des circuits électriques sont en bon état général, que cela soit pour les câbles ou pour les boîtes de dérivation.

Les chemins de câble donnent également satisfaction.

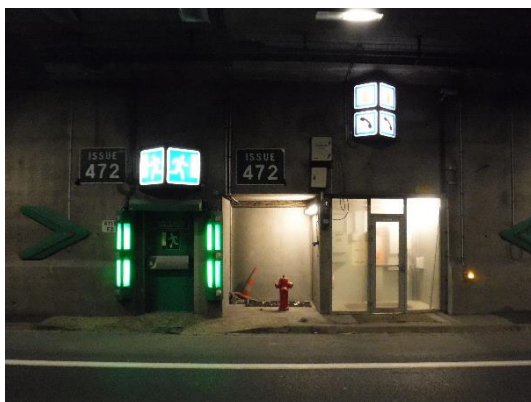
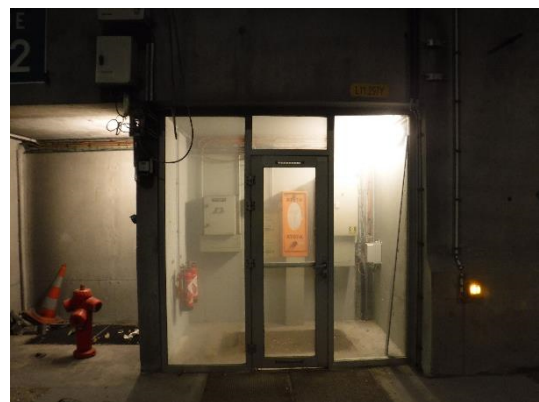
Figure 29 - Niche 472

Leurs dimensions sont conformes aux prescriptions de l'IT.

Aucun désordre majeur a été constaté lors de la visite.

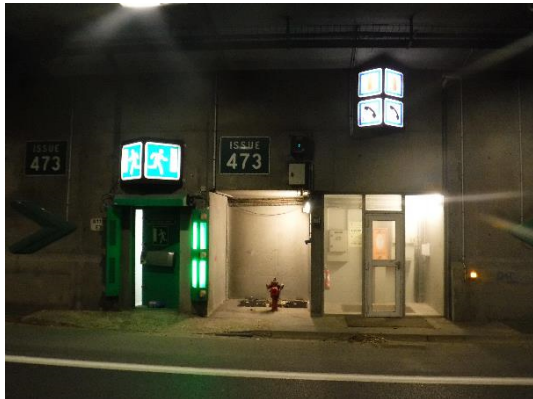
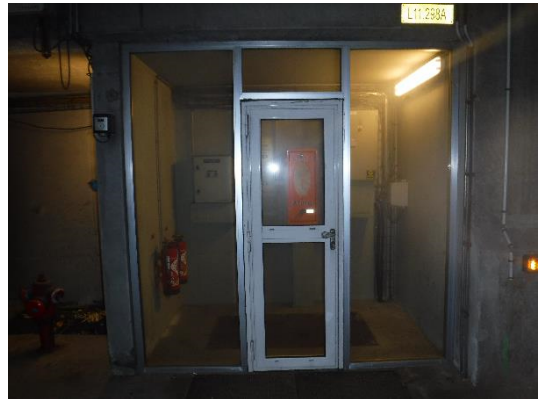
Figure 31 - Niche 473

Leurs dimensions sont conformes aux prescriptions de l'IT.

Aucun désordre majeur a été constaté lors de la visite.

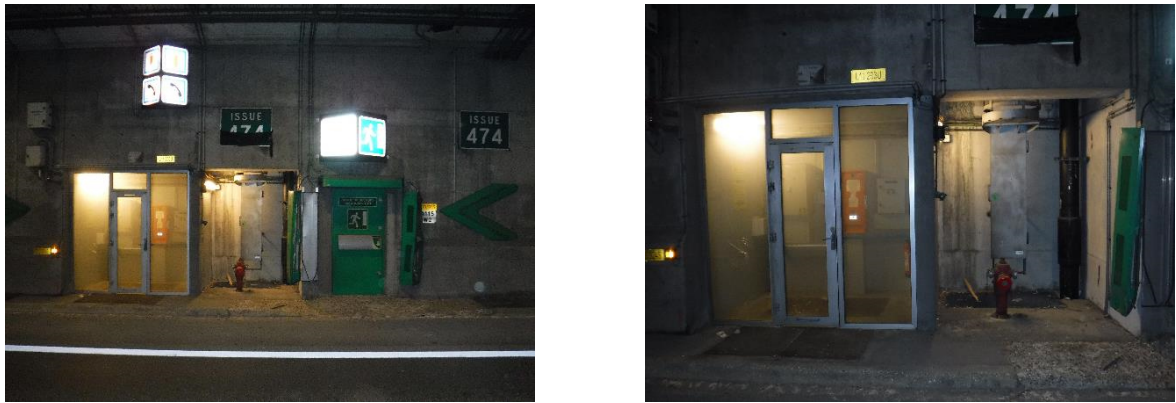
Figure 32 - Niche 474

Leurs dimensions sont conformes aux prescriptions de l'IT.

Aucun désordre majeur a été constaté lors de la visite.

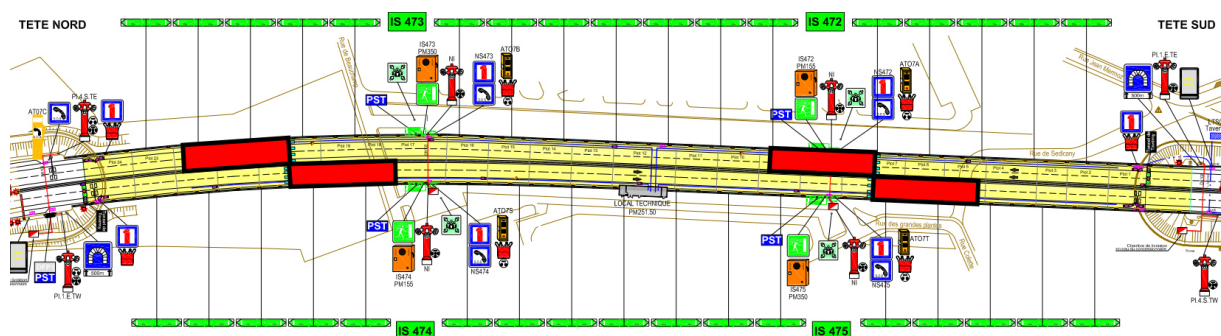
Les nouveaux anémomètres seront situés à plus de 50 m en aval de chaque batterie d'accélérateurs afin de rester opérationnels même lorsque les accélérateurs sont activés.

Figure 39 - En rouge : zones à éviter pour la localisation des anémomètres

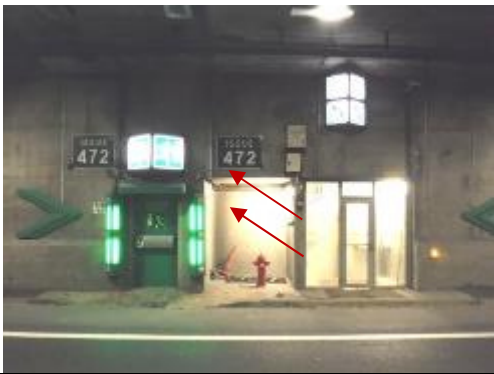
Les images qui suivent montrent l'implantation des capteurs de CO et des opacimètres au niveau des IS. La vétusté de ces équipements est modérée, leur remplacement ne semble pas nécessaire, sous condition d'un fonctionnement correct.

Opacimètre et capteur CO de l'IS 472.

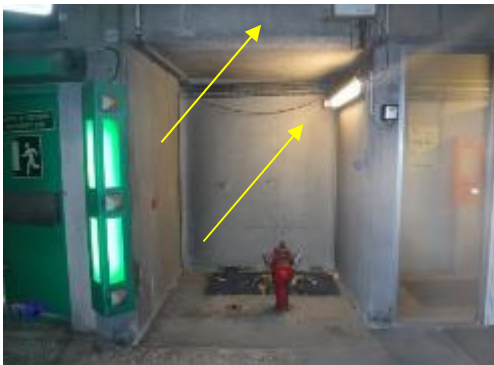
Opacimètre et capteur CO de l'IS 473.

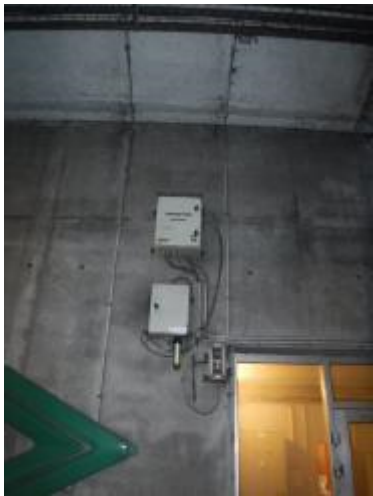
<p>Opacimètre IS 474.</p>

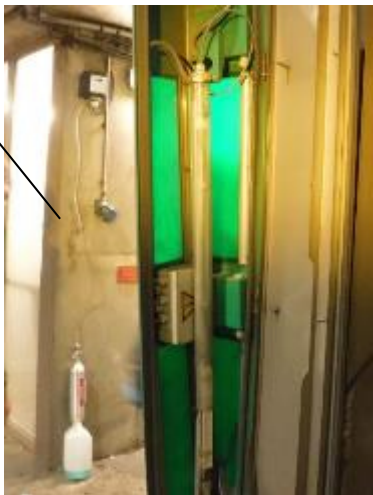
<p>Capteur CO IS 474 (en phase d'étalonnage au moment de la visite).</p>

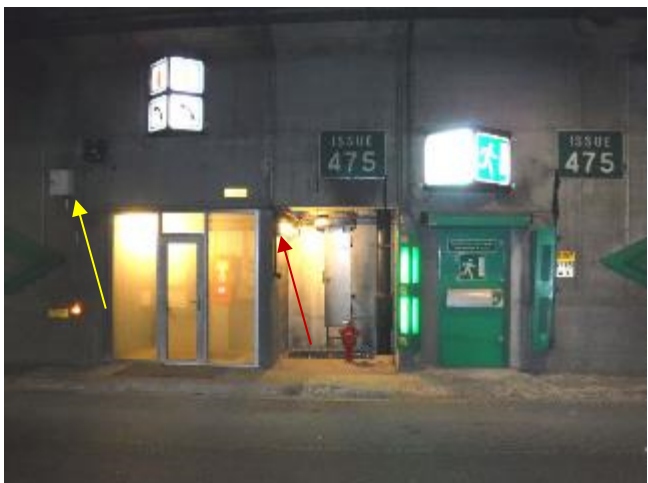
<p>Opacimètre et capteur CO de l'IS 475.</p>

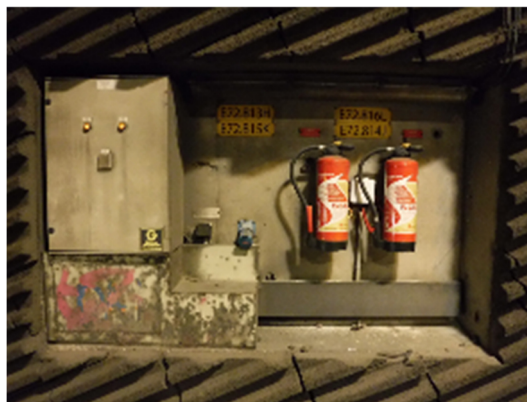
Le coffret pompier positionné en tête d'ouvrage semble fonctionnel bien que visuellement vétuste.

Figure 42 - Coffret pompier en tête d'ouvrage

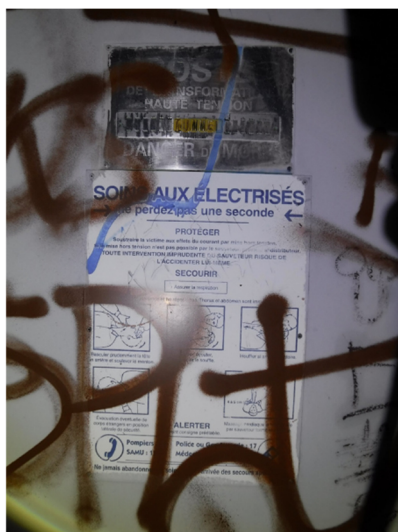
On observe également que les inscriptions sur la porte d'entrée au local sont partiellement masquées par des tags et sont de fait illisibles.

Figure 44 - Signalisation locale technique

Cela doit être corrigé, particulièrement dans ce cas où les locaux sont « facilement » accessibles et dans les situations où des soins aux personnes peuvent s'avérer nécessaires.

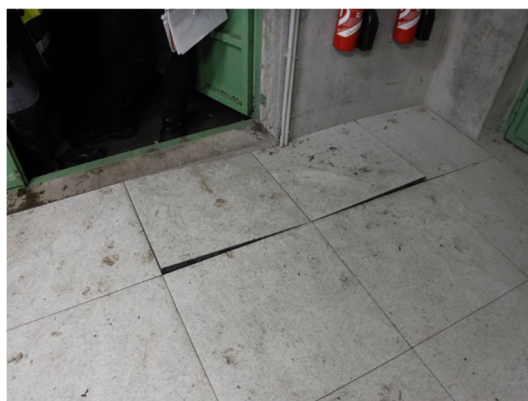
Dans le local HT, il a été constaté que les deux plaques du faux plancher situées immédiatement devant la porte sont instables et font courir le risque à la personne entrant dans le local de passer à travers le faux plancher.

Figure 45 – Plaques au sol local technique
