*Direction des Routes Ile-de-France*

# Diagnostic – Annexe 1

Autoroute A115

Modernisation de la tranchée couverte de Taverny (95)

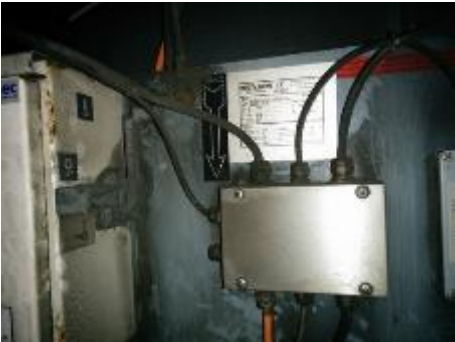
Les images suivantes montrent que les accélérateurs sont dans un état de vétusté avancé, ce qui confirme le besoin de remplacement pressenti par le programme.

Plaque constructeur.

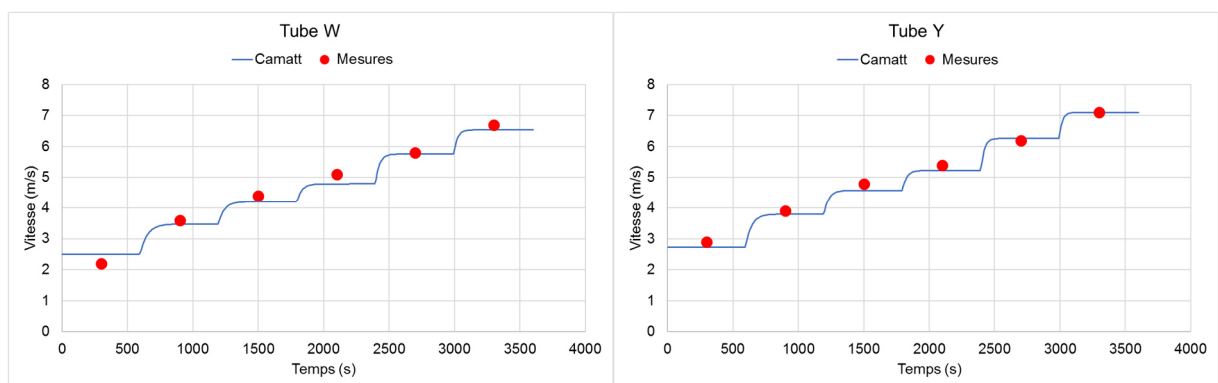
Figure 8. Recalage des vitesses longitudinales avec le logiciel Camatt

**Nota bene :** Il a fallu considérer une efficacité des accélérateurs de 0,6 (valeur faible) dans le tube W et de 0,85 (valeur standard) dans le tube Y pour obtenir les résultats présentés sur la figure précédente.

Cette corrélation met en évidence que le système de ventilation n'est pas dans son état nominal de fonctionnement dans le tube W.

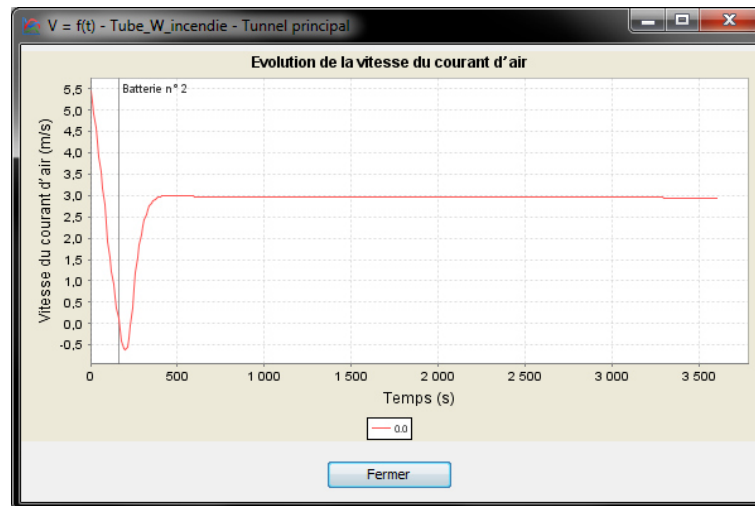
*Figure 9. Évolution théorique de la vitesse longitudinale en amont du foyer dans le tube W pour un incendie de 30 MW*

Avec ces paramètres recalés et les hypothèses de l'ESD du dossier de sécurité de 2014 (caractéristiques aérauliques de l'ouvrage), la simulation Camatt montre que la vitesse du courant d'air dans le tube W pour un incendie de 30 MW et pour une pression adverse de 15 Pa serait légèrement inférieure à la valeur de 3,0 m/s exigée par l'IT :

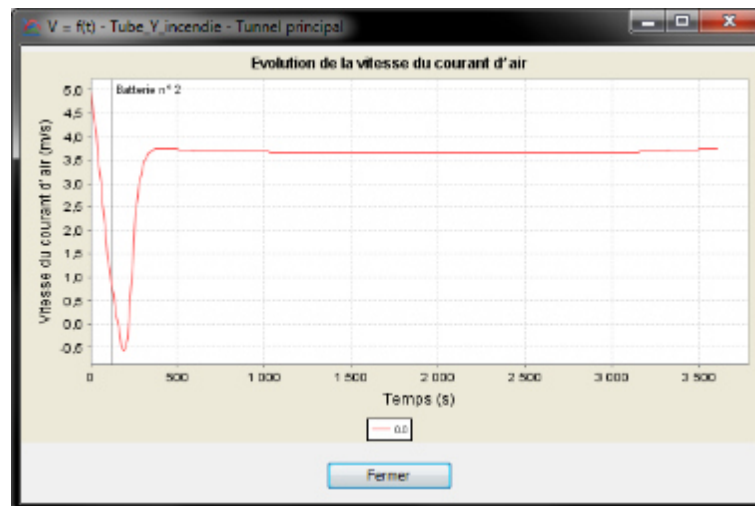
Figure 11. Évolution théorique de la vitesse longitudinale en amont du foyer dans le tube Y pour un incendie de 30 MW

Les modélisations réalisées au moyen du Code de calcul Camatt montrent que la situation dans le tube Y est sensiblement meilleure ; toutefois, l'atteinte de cette performance repose sur le non dépassement de la contrepression atmosphérique de 15 Pa, valeur relativement modeste qui n'est pas fiabilisée en raison de données météorologiques insuffisantes.

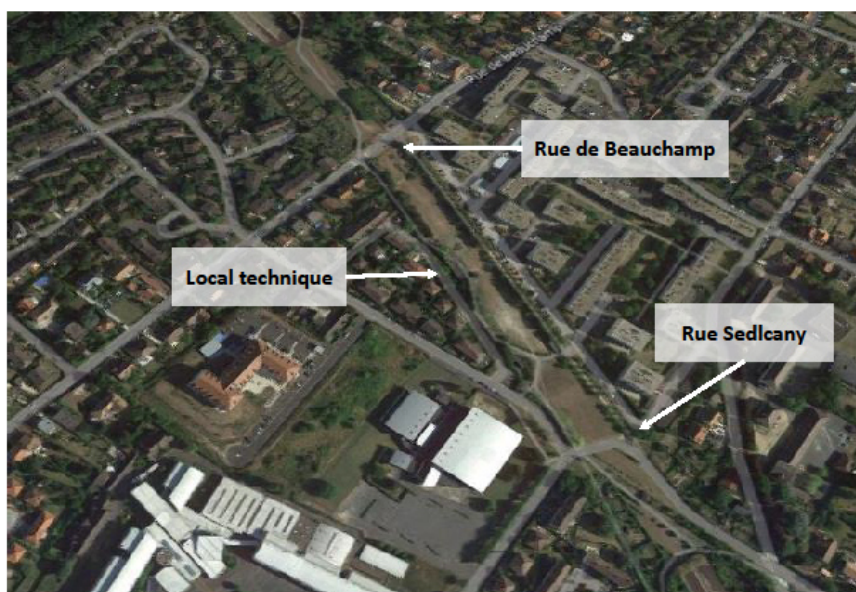
Figure 12 - Zones singulières nécessitant protection au feu

La Tranchée couverte de Taverny comprend donc une section courante et trois sections singulières qui nécessitent une analyse spécifique.

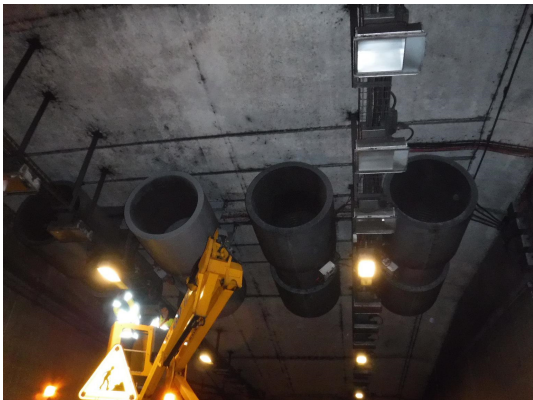
Première batterie de 4 accélérateurs dans le tube Y.

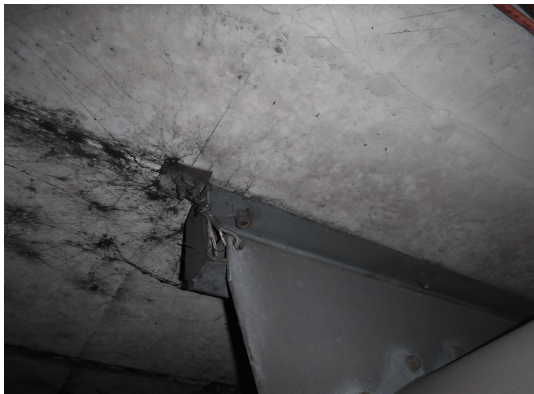
Système de retenue ultime mis en place. Son état de conservation est correct. Aucun désordre majeur apparent.

Voir ci-dessus
---	----------------

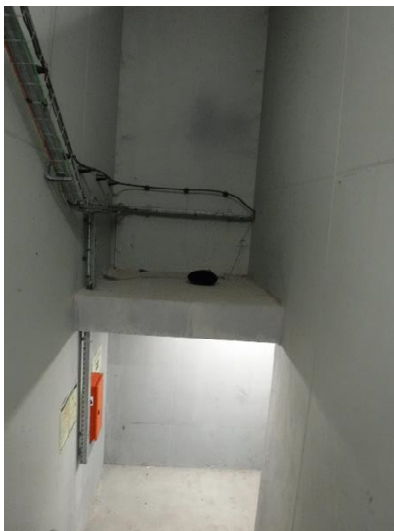
*Figure 18 – Chemins de câbles présents dans les issues de secours*

Les éléments constitutifs des circuits électriques sont en bon état général, que cela soit pour les câbles ou pour les boîtes de dérivation.

Les chemins de câble donnent également satisfaction.

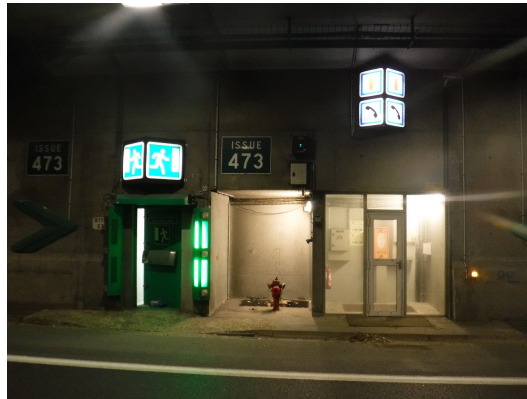
Figure 20 – Panneaux au droit de l'issue 473

La signalisation extérieure de l'issue de secours montre des signes de vétusté. En effet, on constate, en plus du néon devant éclairer la porte qui ne fonctionne pas, que l'une des deux colonnes vertes balisant la porte est détériorée et ne fonctionne plus.

Les panneaux CE30a et CE30b lumineux quant à eux fonctionnent et sont lisibles. Les panneaux non lumineux ne posent pas de problème.

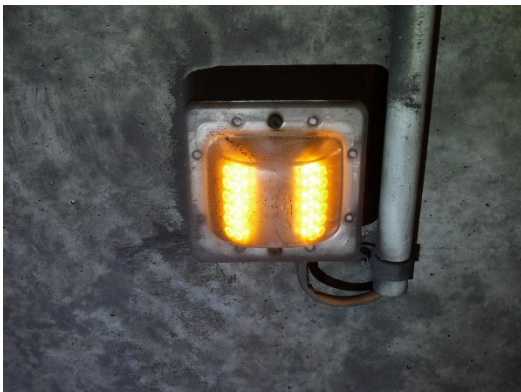
L'état des plots de jalonnement est très dégradé, certains sont défectueux, d'autres manquants (arrachement). Aucune mesure de luminance n'a été effectuée sachant que les prescriptions de l'IT ne sont de toute façon pas atteintes.

Plot en service

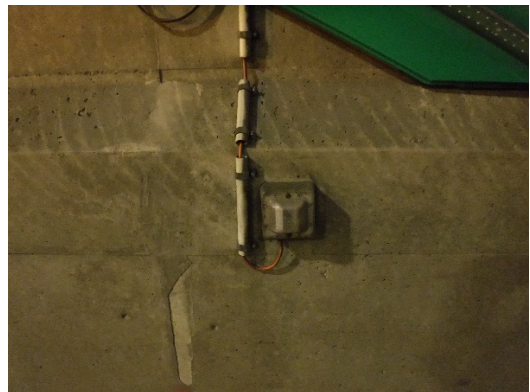
Plot défectueux

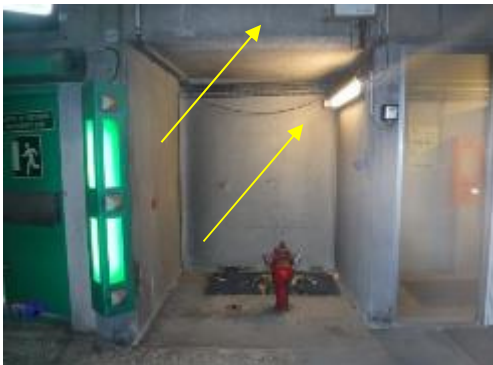
Les images qui suivent montrent l'implantation des capteurs de CO et des opacimètres au niveau des IS. La vétusté de ces équipements est modérée, leur remplacement ne semble pas nécessaire, sous condition d'un fonctionnement correct.

Opacimètre et capteur CO de l'IS 473.

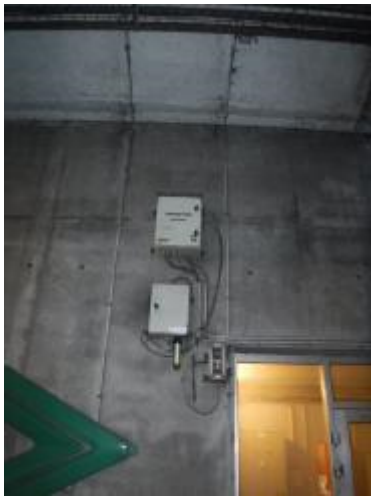
<p>Opacimètre IS 474.</p>

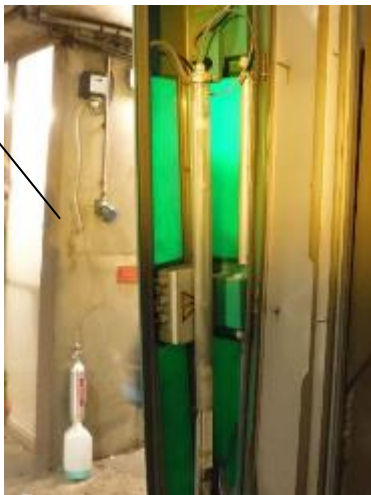
<p>Capteur CO IS 474 (en phase d'étalonnage au moment de la visite).</p>

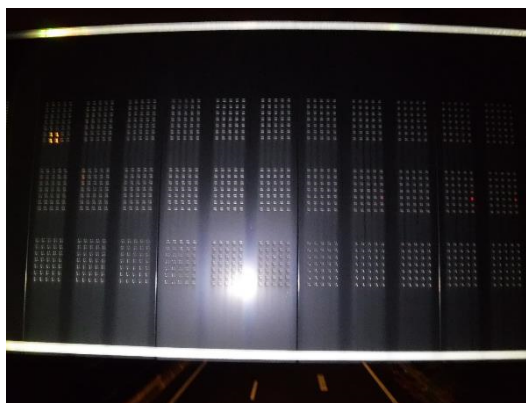
- La seconde apparue lors de la visite est l'impossibilité de commander une grande partie des équipements de signalisation lumineuse. En effet, au moment de demander au PC de les faire fonctionner, l'opérateur n'a pas été en mesure de le faire, la communication avec les équipements étant impossible.

*Figure 44 - Affichage signalisation dynamique*

Cette deuxième anomalie a été constatée pour tous les types d'équipements feux R24, SAV, PMV ; elle est critique et nécessite des travaux correctifs.

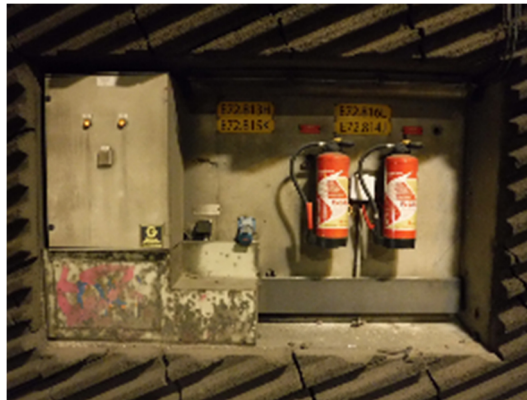
Le coffret pompier positionné en tête d'ouvrage semble fonctionnel bien que visuellement vétuste.

Figure 45 - Coffret pompier en tête d'ouvrage

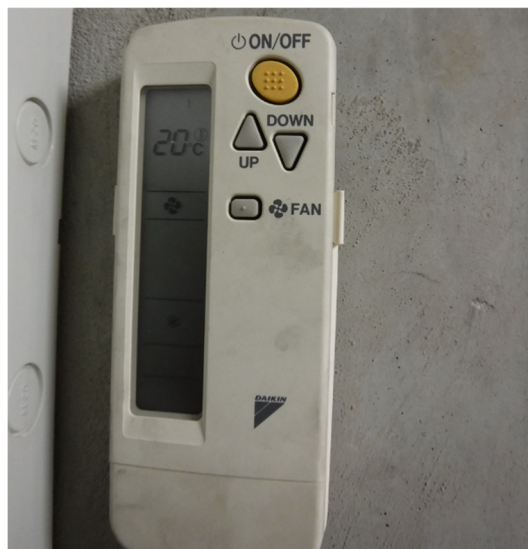
A l'intérieur du local technique, il a été constaté que la température était particulièrement élevée, environ 30 degrés, alors que la consigne du climatiseur était fixée à 20 degrés. Cette situation peut s'avérer dangereuse eu égard au fait que cette observation a été faite alors qu'aucun évènement critique n'avait lieu dans le tunnel. En cas d'évènement critique et de sollicitation plus intense des équipements électriques, la température pourrait encore plus monter.

Figure 46 - Température local technique

Une remise en fonction du climatiseur ainsi qu'une étude sur son dimensionnement est à réaliser.

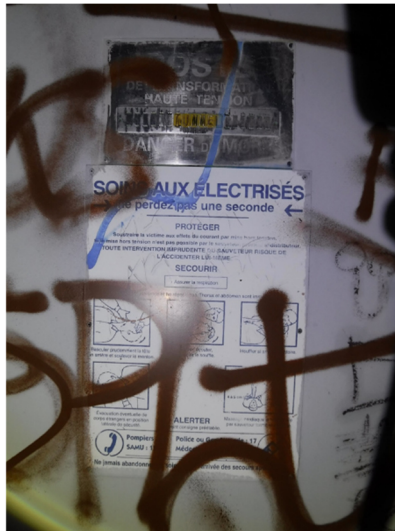
On observe également que les inscriptions sur la porte d'entrée au local sont partiellement masquées par des tags et sont de fait illisibles.

*Figure 47 - Signalisation locale technique*

Cela doit être corrigé, particulièrement dans ce cas où les locaux sont « facilement » accessibles et dans les situations où des soins aux personnes peuvent s'avérer nécessaires.

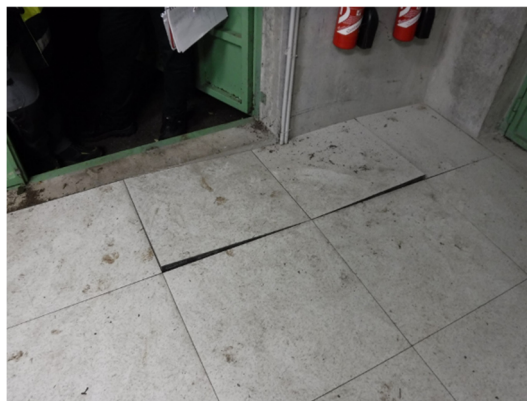
Dans le local HT, il a été constaté que les deux plaques du faux plancher situées immédiatement devant la porte sont instables et font courir le risque à la personne entrant dans le local de passer à travers le faux plancher.

*Figure 48 – Plaques au sol local technique*
