# Rapport de repérage des matériaux et produits contenant de l'amiante avant démolition d'un immeuble bâti

Adresse : LIEU-DIT GERNUGUEN 22120 HILLION

Désignation : Porcherie

Date du rapport : 02/02/2026

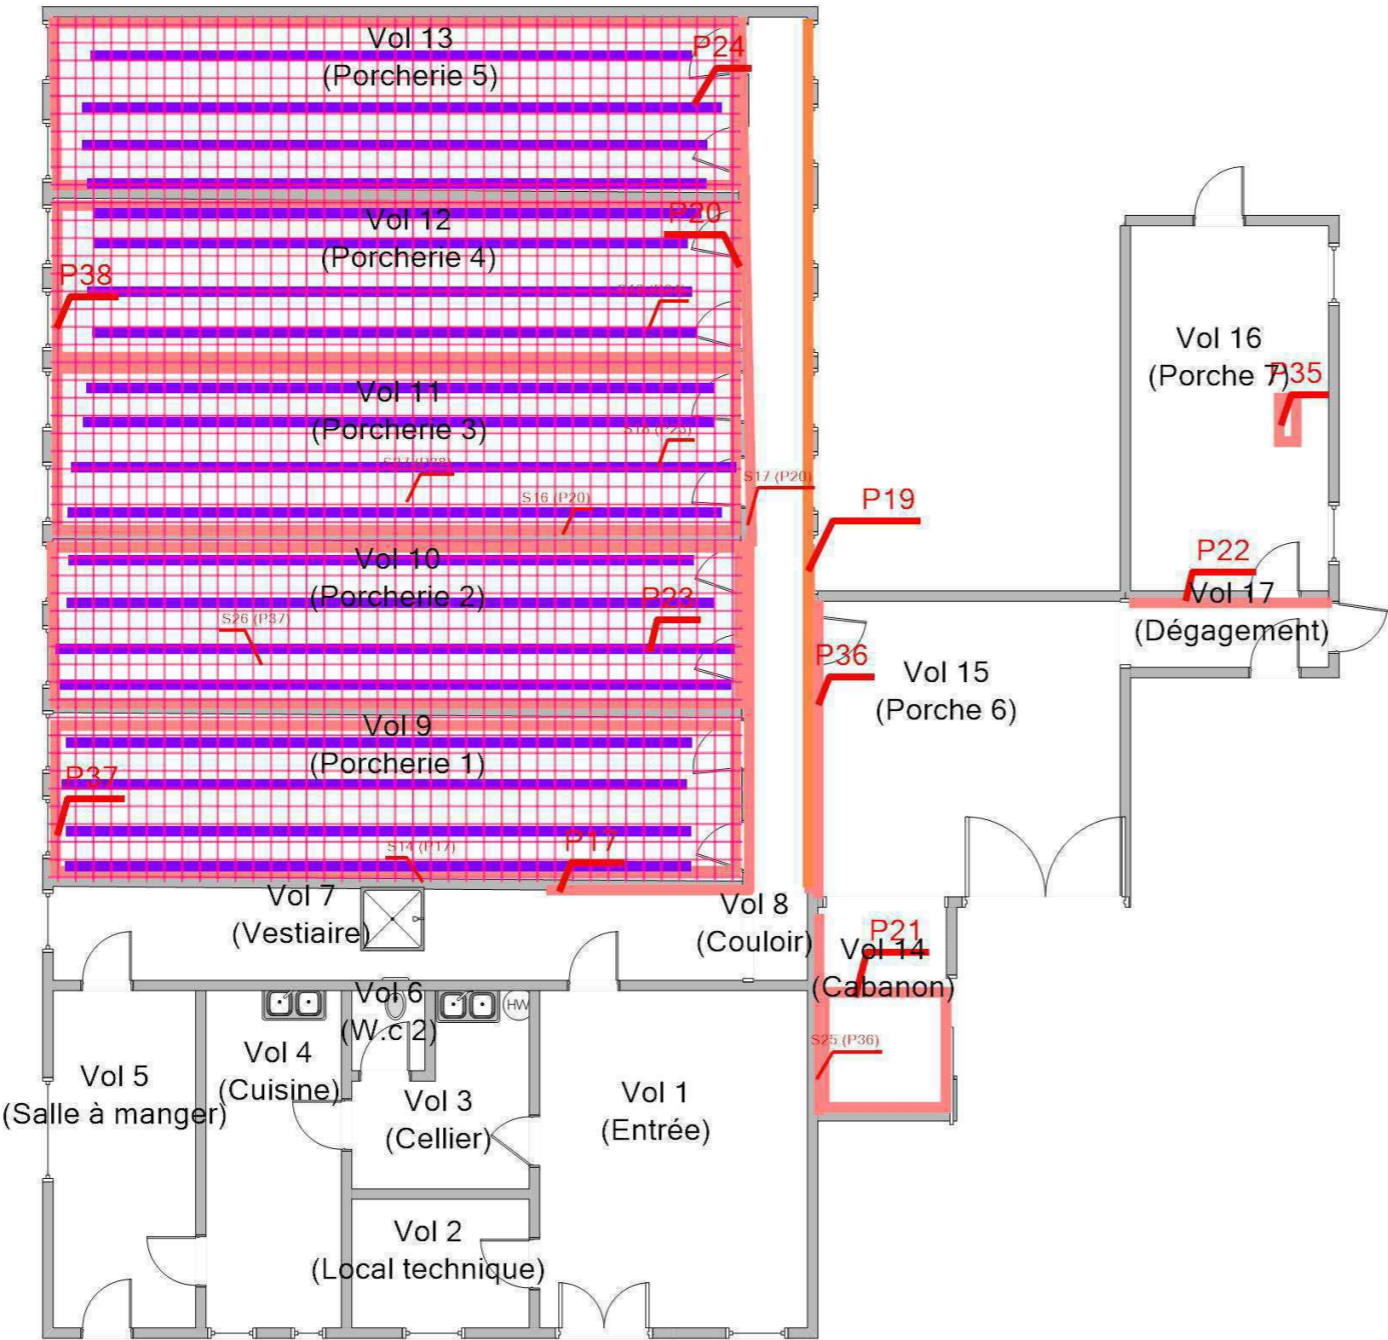
PORCHERIE - MPCA TOUTES CATÉGORIES CONFONDUES

P21 : Plaques planes en fibres-ciment

P23 : Fibres-ciment

P17 : Plaques planes en fibres-ciment

P37 : Plaques planes en fibres-ciment

P38 : Plaques planes en fibres-ciment

P20 : Plaques planes en fibres-ciment

P22 : Plaques planes en fibres-ciment

P35 : Plaques planes en fibres-ciment

P24 : Fibres-ciment

P19 : Joint à lèvres

P36 : Plaques planes en fibres-ciment

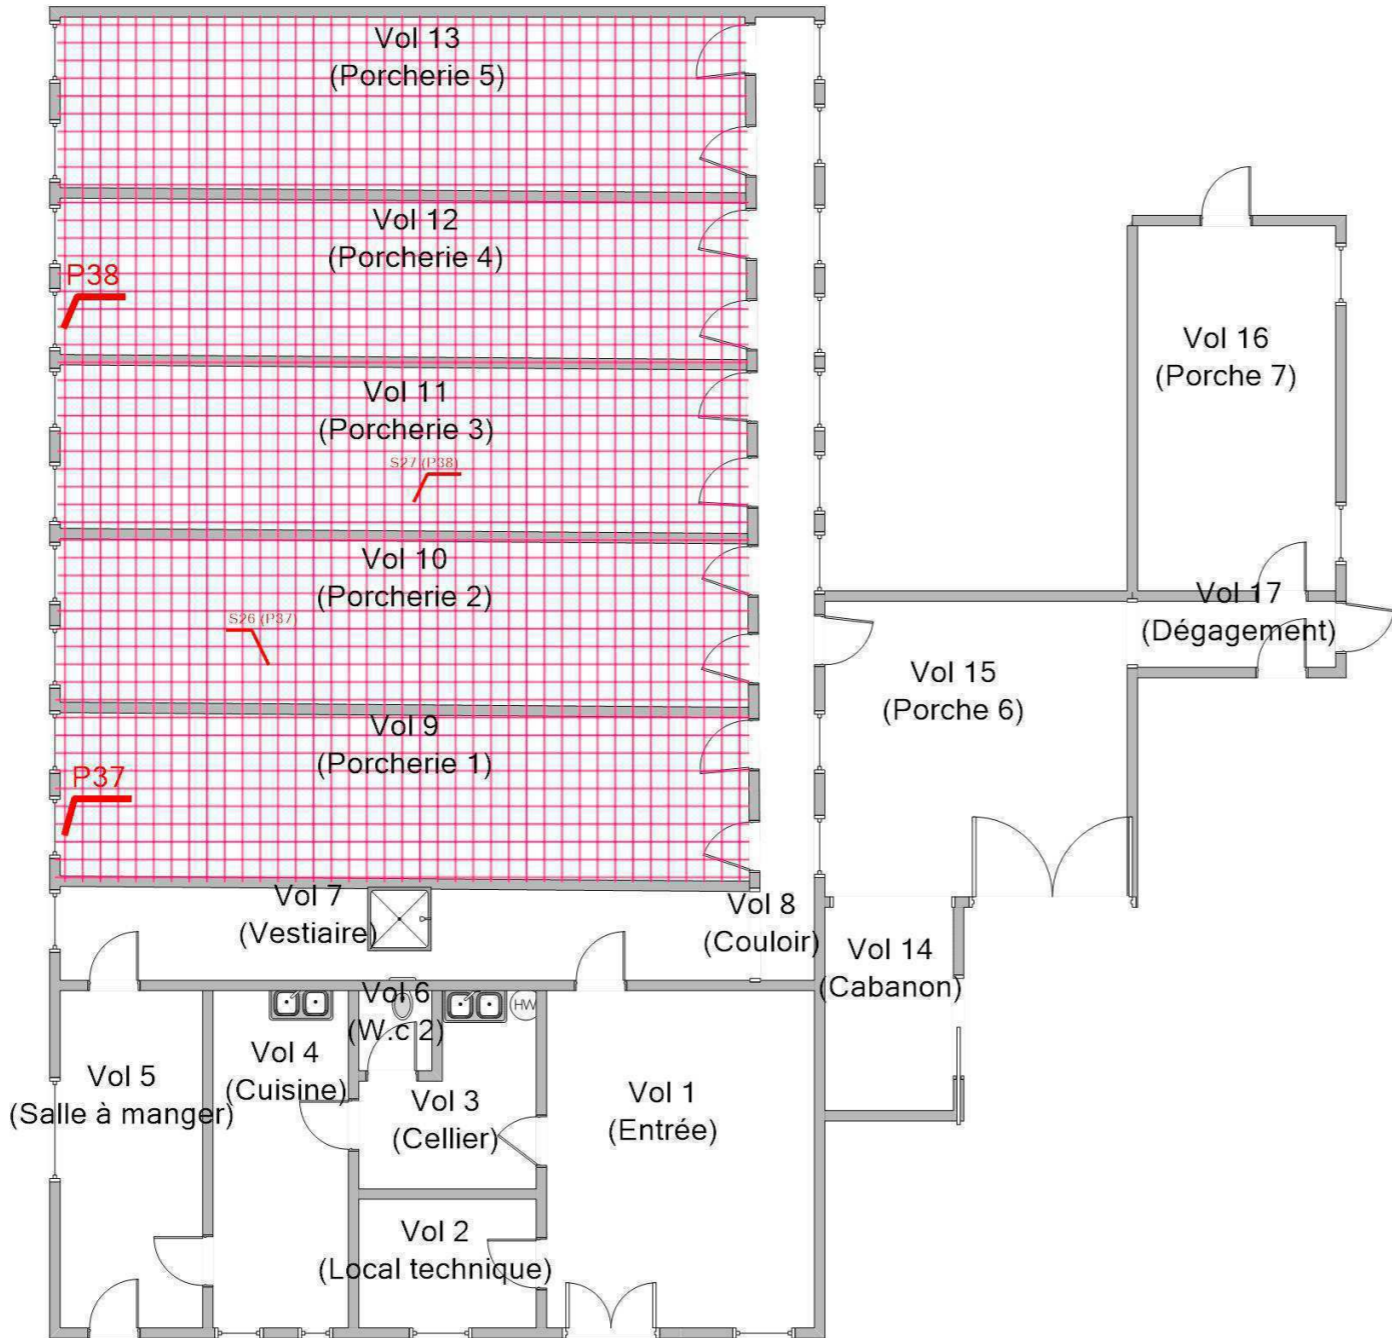
## PORCHERIE - MPCA PLAFOND ET FAUX-PLAFONDS

### P37 : Plaques planes en fibres- ciment

P38 : Plaques planes en fibres-ciment

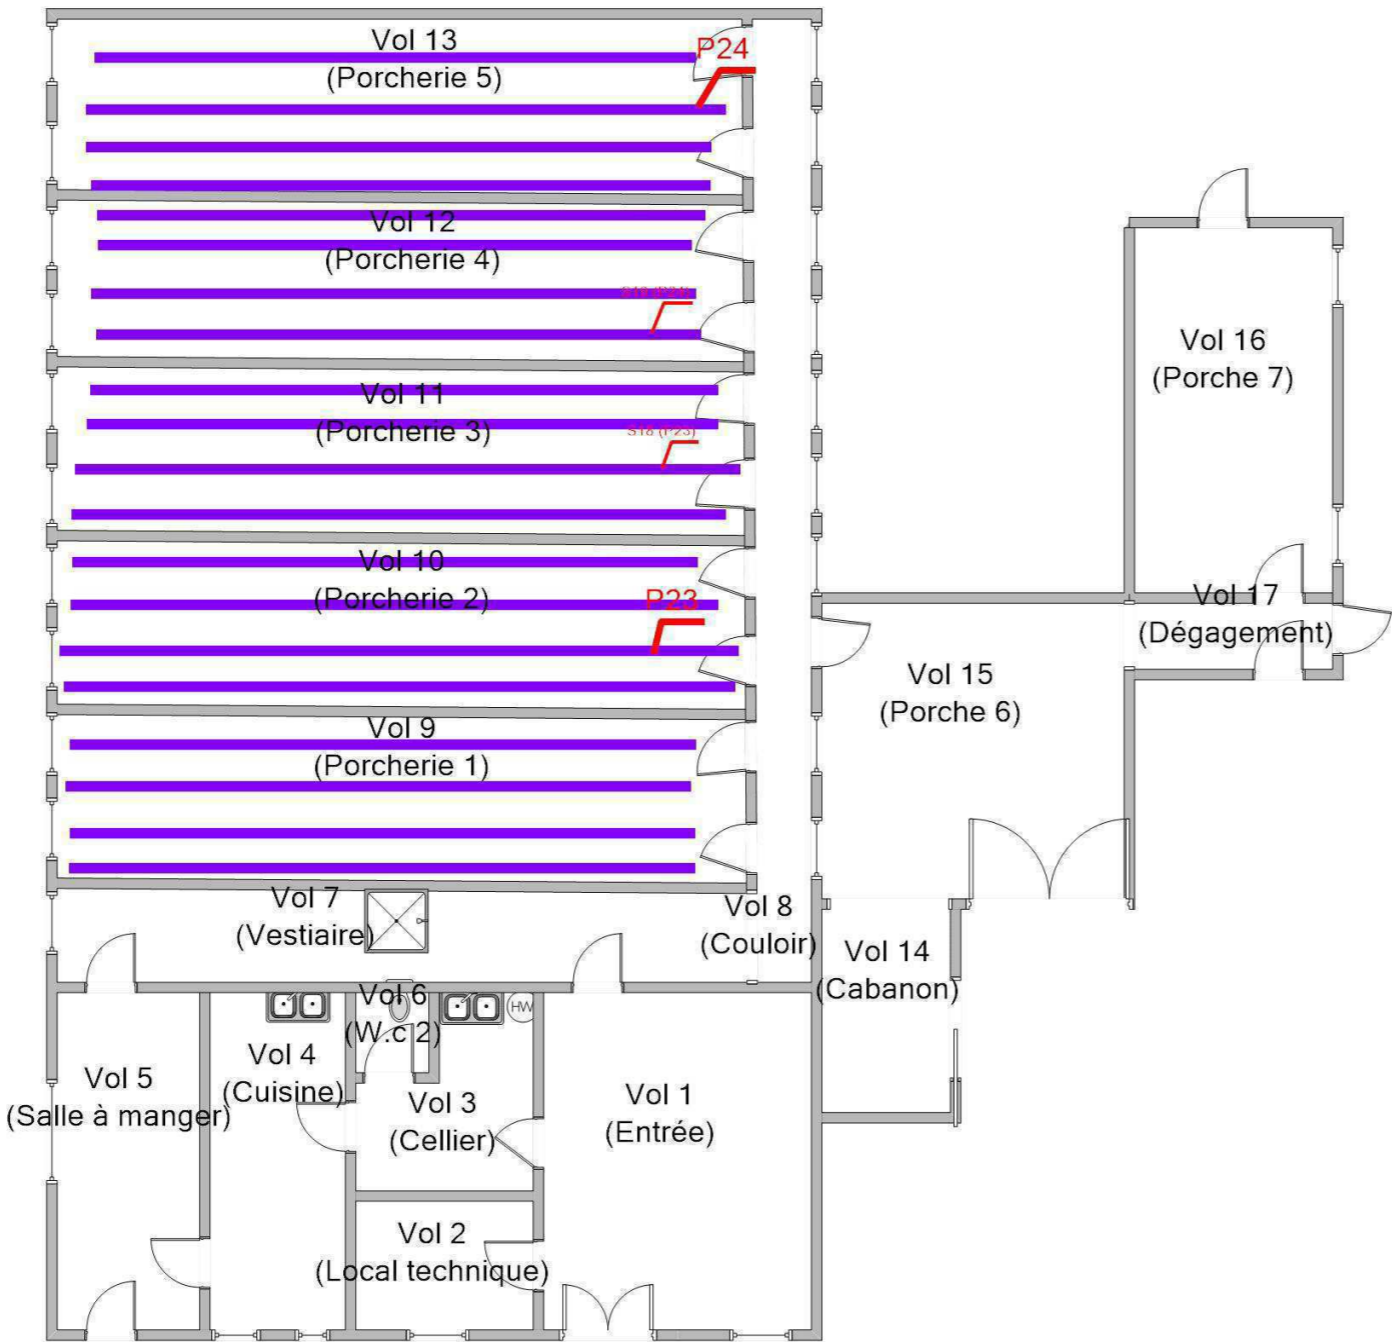
PORCHERIE - MPCA EQUIPEMENTS DIVERS ET ACCESSOIRES

P23 : Fibrés-ciment

P24 : Fibrés-ciment

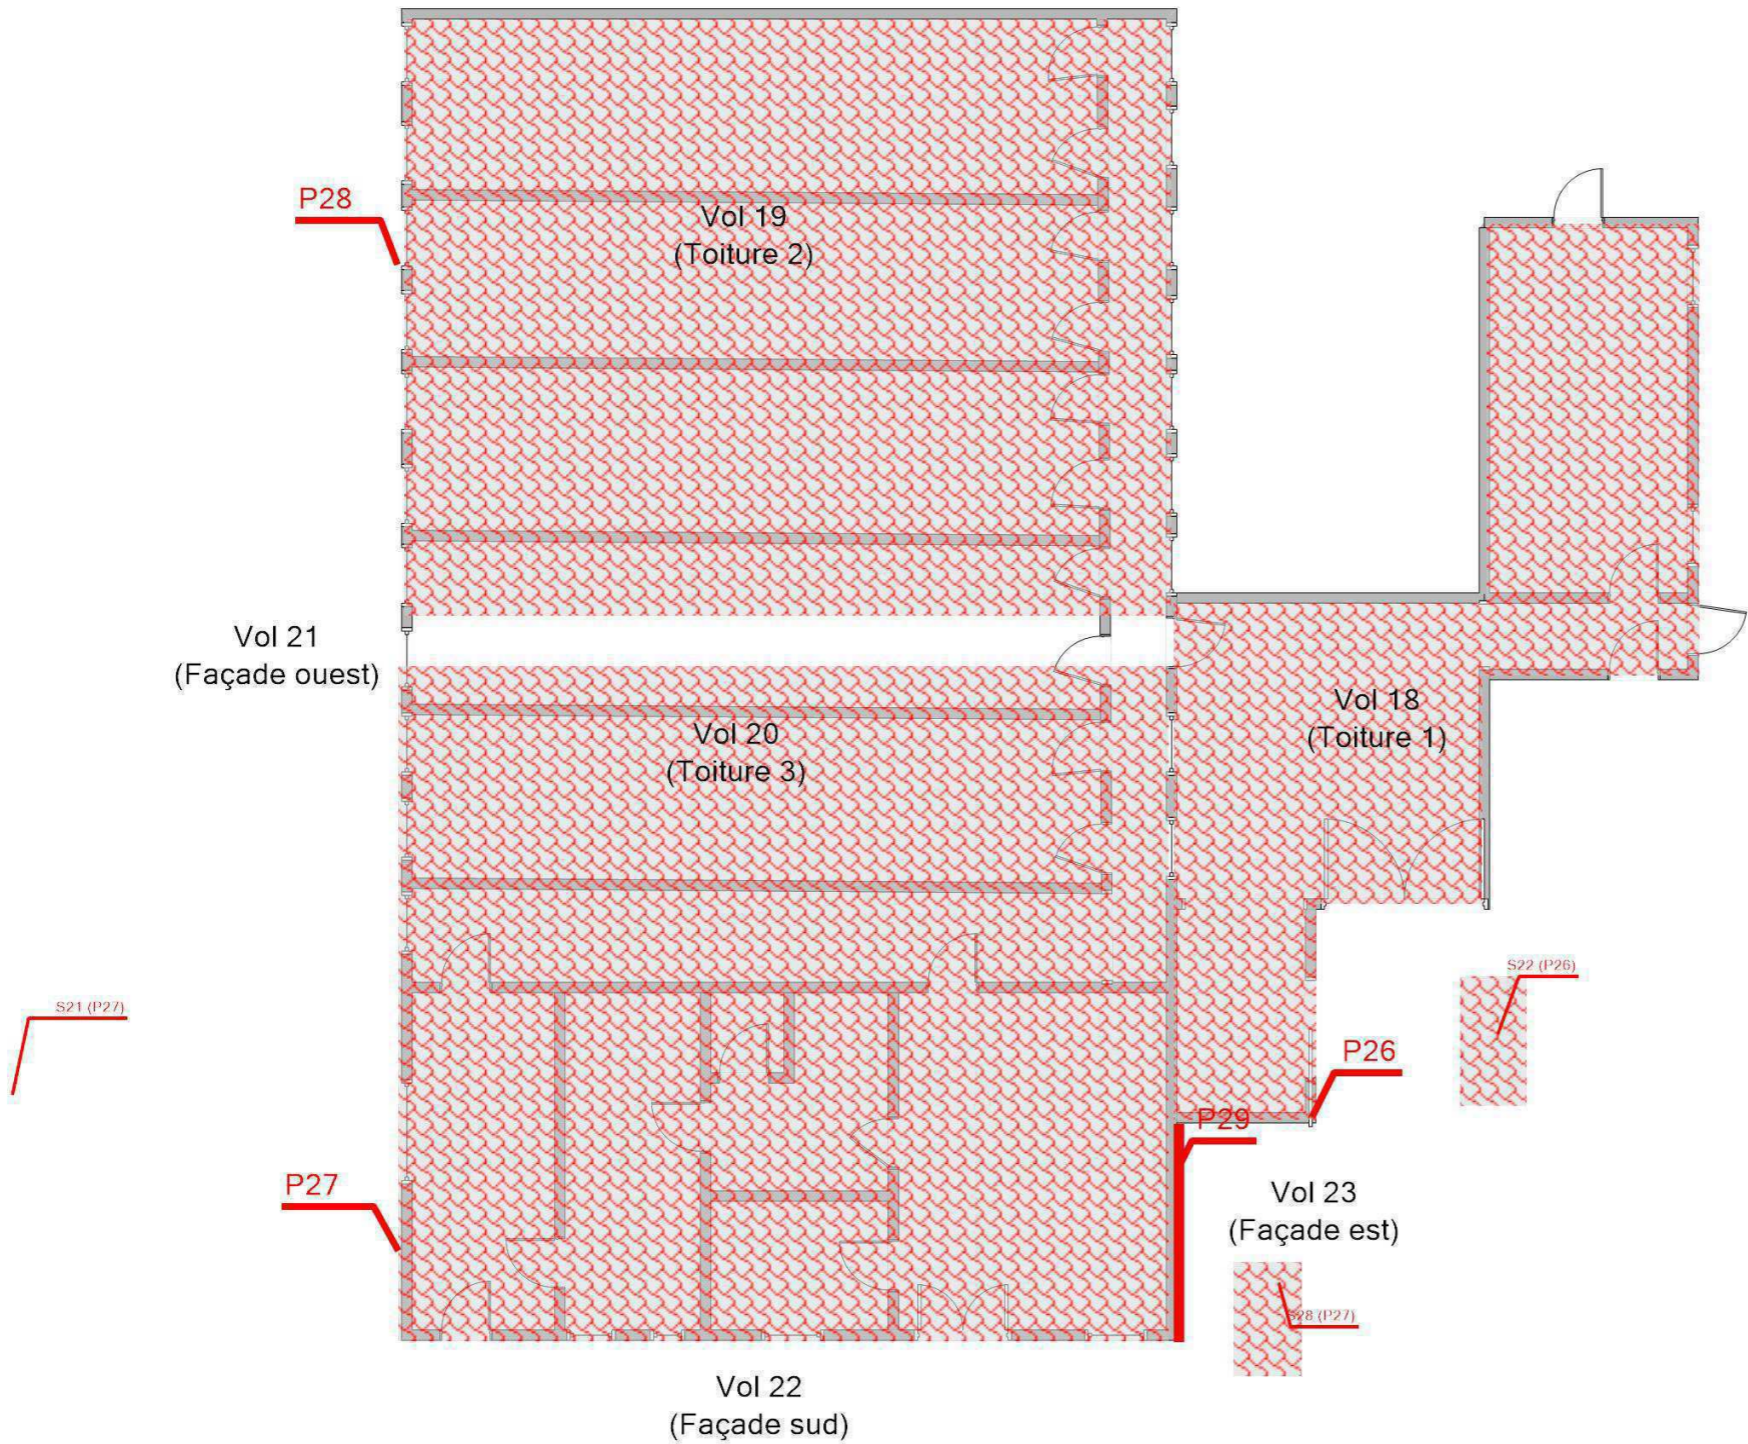
PORCHERIE EXTÉRIEUR - MPCA TOUTES CATÉGORIES CONFONDUES				Référence: 002EX132647

P29 : Rives fibres-ciment

P27 : Plaques en fibres-ciment

P28 : Plaques en fibres-ciment

P26 : Plaques en fibres-ciment

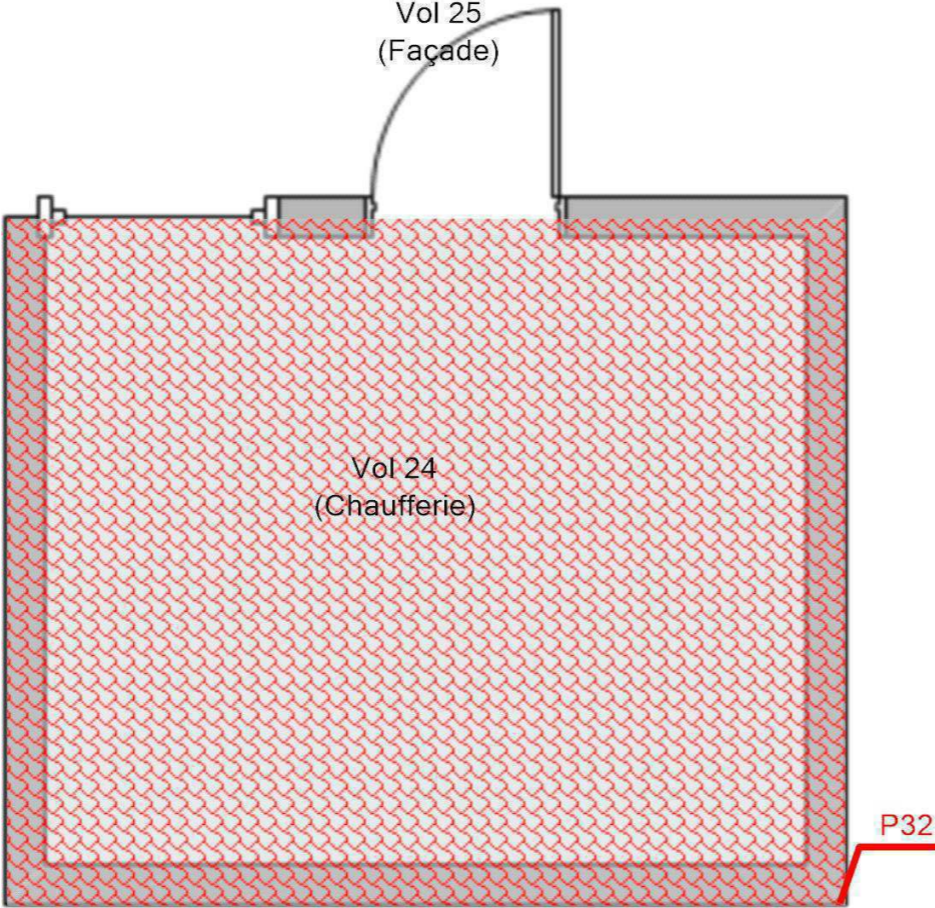
CHAUFFERIE - MPCA TOITURE ET ÉTANCHÉITÉ				Référence: 002EX132647

P32 : Plaques en fibres-ciment

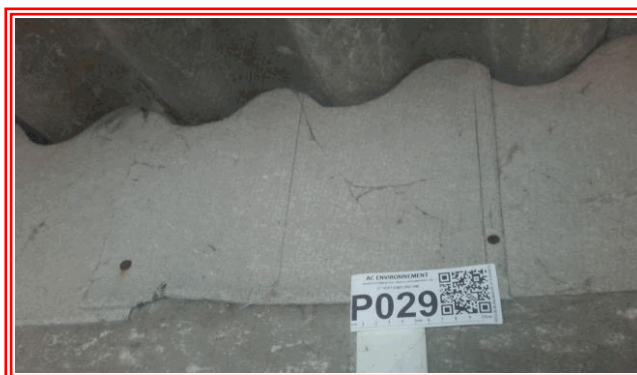
002EX132647 n°29 - 1 (P29) - Porcherie extérieur - Vol 23 (Façade est)

002EX132647 n°23 - 1 (P23)	Porcherie - Vol 10 (Porcherie 2)	Prélèvement positif
002EX132647 n°24 - 1 (P24)	Porcherie - Vol 13 (Porcherie 5)	Prélèvement positif
002EX132647 n°34 - 1 (P34)	Porcherie - Vol 16 (Porche 7)	Prélèvement négatif
002EX132647 n°35 - 1 (P35)	Porcherie - Vol 16 (Porche 7)	Prélèvement positif
002EX132647 n°36 - 1 (P36)	Porcherie - Vol 15 (Porche 6)	Prélèvement positif
002EX132647 n°37 - 2 (P37)	Porcherie - Vol 9 (Porcherie 1)	Prélèvement positif
002EX132647 n°38 - 2 (P38)	Porcherie - Vol 12 (Porcherie 4)	Prélèvement positif
002EX132647 n°25 - 1 (P25)	Porcherie extérieur - Vol 23 (Façade est)	Prélèvement négatif
002EX132647 n°26 - 1 (P26)	Porcherie extérieur - Vol 18 (Toiture 1)	Prélèvement positif
002EX132647 n°27 - 1 (P27)	Porcherie extérieur - Vol 20 (Toiture 3)	Prélèvement positif
002EX132647 n°28 - 1 (P28)	Porcherie extérieur - Vol 19 (Toiture 2)	Prélèvement positif
002EX132647 n°29 - 1 (P29)	Porcherie extérieur - Vol 23 (Façade est)	Prélèvement positif
