Département : **Côtes-d'Armor**
Commune : **22120 HILLION**
Adresse : **L'Avenue des Marais "Jernuguen"**
Références cadastrales : **Section cadastrale ZK, Parcelle(s) n° 83**
Désignation et situation du ou des lots de copropriété : **Ce bien ne fait pas partie d'une copropriété**
Périmètre de repérage : **Bâtiments d'élevage porcin**

Rapport de mission de repérage des matériaux et produits contenant de l'amiante dans le cadre de la vente du bien

Numéro de dossier :	23/IMO/5631/MIK
Date du repérage :	13/09/2023

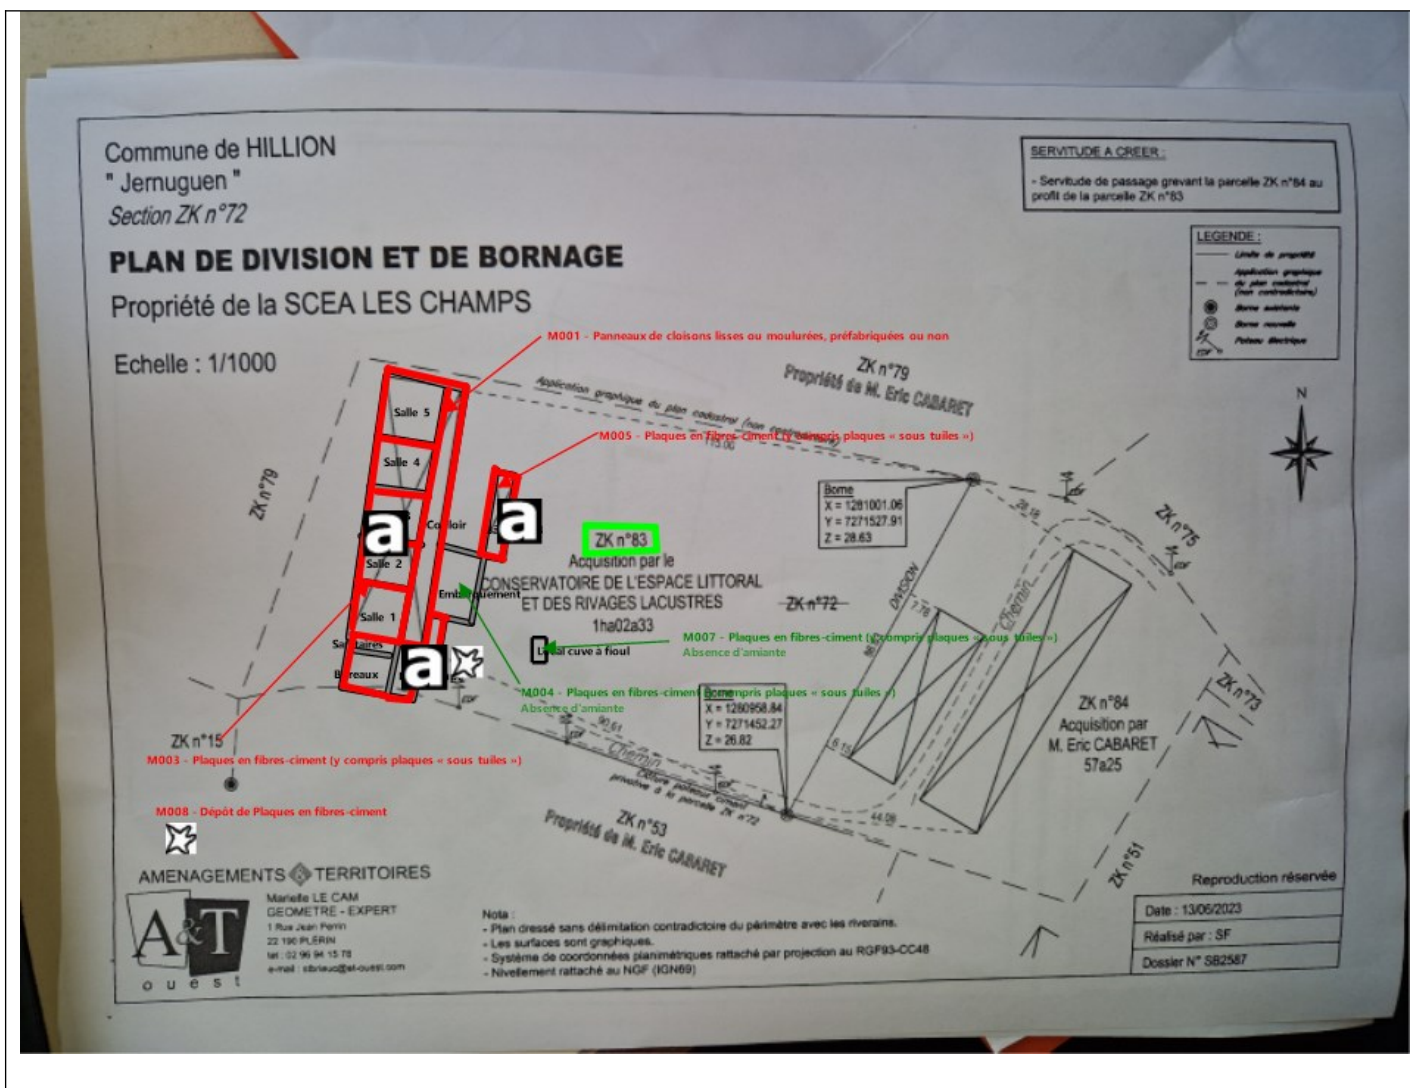
7.1 - Annexe - Schéma de repérage

Bâtiment 1 (Fin 1970) - Salles	<p><u>Identifiant:</u> M002</p> <p><u>Description:</u> Panneaux de cloisons lisses ou moulurées, préfabriquées ou non</p> <p><u>Composant de la construction:</u> 3 - Parois verticales intérieures - Cloisons sèches (assemblées, préfabriquées)</p> <p><u>Partie à sonder:</u> Panneaux de cloisons lisses ou moulurées, préfabriquées ou non</p> <p><u>Liste selon annexe.13-9 du CSP:</u> B</p>	Présence d'amiante (Sur jugement de l'opérateur)	<p>Matériau dégradé (étendue ponctuelle)</p> <p>Résultat AC1**</p> <p>Préconisation : Il est recommandé de réaliser une action corrective de premier niveau.</p>

Localisation	Identifiant + Description	Conclusion (justification)	Etat de conservation** et préconisations*	Photo
	<p>Identifiant: M006</p> <p>Description: Panneaux</p> <p>Composant de la construction: 2 - Parois verticales extérieures et Façades - Façades légères, murs rideaux, bardages, panneaux sandwich</p> <p>Partie à sonder: Panneaux</p>	Présence d'amiante (Sur jugement de l'opérateur)	<p>Matériau dégradé (étendue ponctuelle)</p> <p>Résultat AC1**</p> <p>Préconisation : Il est recommandé de réaliser une action corrective de premier niveau.</p>

Parties extérieures	<p>Identifiant: M008</p> <p>Description: Dépôt de Plaques en fibres-ciment</p> <p>Composant de la construction: 1 - Couvertures, Toitures, Terrasses et étanchéités - Plaques ondulées et planes</p> <p>Partie à sonder: Plaques en fibres-ciment (y compris plaques « sous tuiles »)</p> <p>Liste selon annexe.13-9 du CSP: B</p> <p>Localisation sur croquis: M008</p>	Présence d'amiante (sur jugement personnel de l'opérateur)	<p>Matériau dégradé (étendue ponctuelle)</p> <p>Résultat AC1**</p> <p>Préconisation : Il est recommandé de réaliser une action corrective de premier niveau.</p>
