DOSSIER DE DIAGNOSTIC TECHNIQUE

Référence : 002EW915971
A communiquer pour toute correspondance
Réalisé le : 02/10/2025
Référence mandataire : HEH-PAV-T

Pavillon T
5 Place d'Arsonval
69003 LYON

Rapport de repérage des matériaux et produits contenant de l'amiante avant réalisation de travaux dans un immeuble bâti

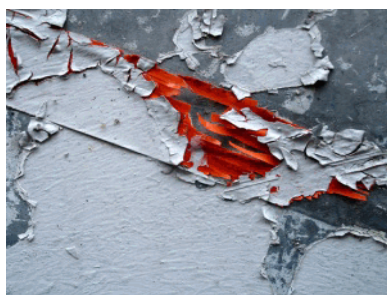
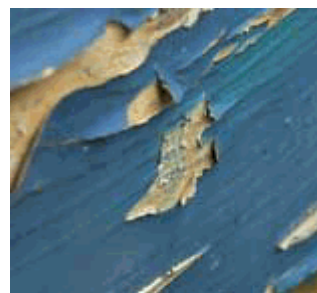
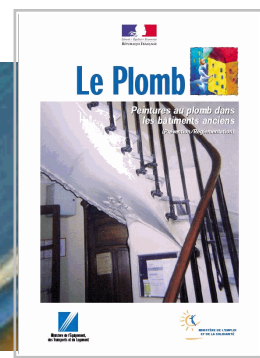
Exemples de revêtements dégradés représentant un risque pour la santé. Plaquette d'informations disponible sur : <http://www.sante-sports.gouv.fr>
