## Rapport de mission de repérage des matériaux et produits contenant de l'amiante avant réalisation de travaux

### URGENCES HOPITAL DU GIER

Numéro de rapport	81837-164639 A
Propriétaire	HOPITAL DU GIER
Donneur d'ordre	HOPITAL DU GIER
Adresse de l'immeuble	19 RUE VICTOR HUGO 42400 SAINT-CHAMOND
Type de bien	Hôpital
Date de la commande	03/10/2024
La (ou les) date(s) d'exécution du repérage	14/11/2024
Date d'émission du rapport de repérage	22/11/2024
Référence du programme de travaux défini par le donneur d'ordre

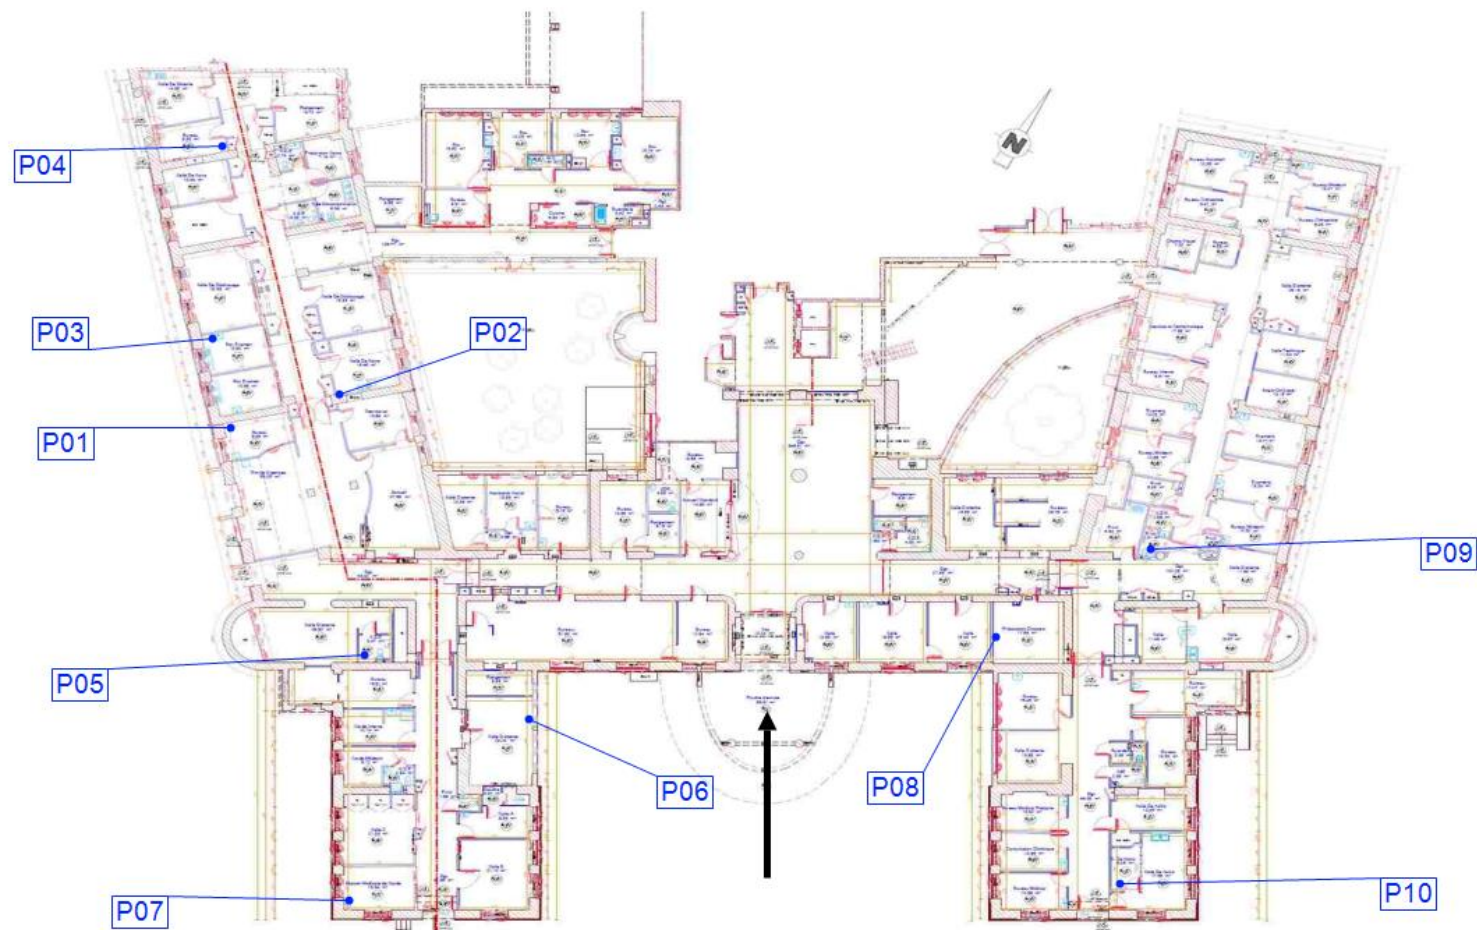
Les prélèvements réalisés à différents points sont revenus d'analyses négatifs.  
Nous pouvons conclure en l'absence d'amiante sous la chape du secteur URGENCE.
