# MISSION DIA L – DIAGNOSTIC SOLIDITE

## RAPPORT DE VERIFICATION TECHNIQUE D'UNE

### STRUCTURE EXISTANTE et SUIVI des

**DDETS de Vendée – Direction départementale de l'emploi, du travail et des solidarités**

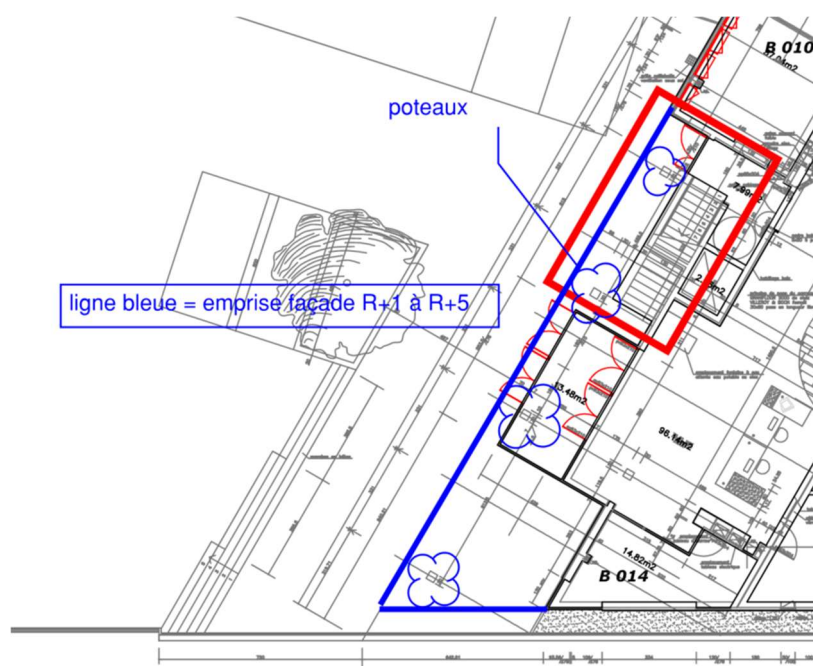
Il est à noter que la façade de la cage d'escalier mais également celle au droit de l'entrée principale jusqu'à l'angle Sud est en porte-à-faux, elle repose vraisemblablement sur des appuis intermédiaires en consoles repris par les poteaux visibles au RDC (cf schéma ci-dessous).

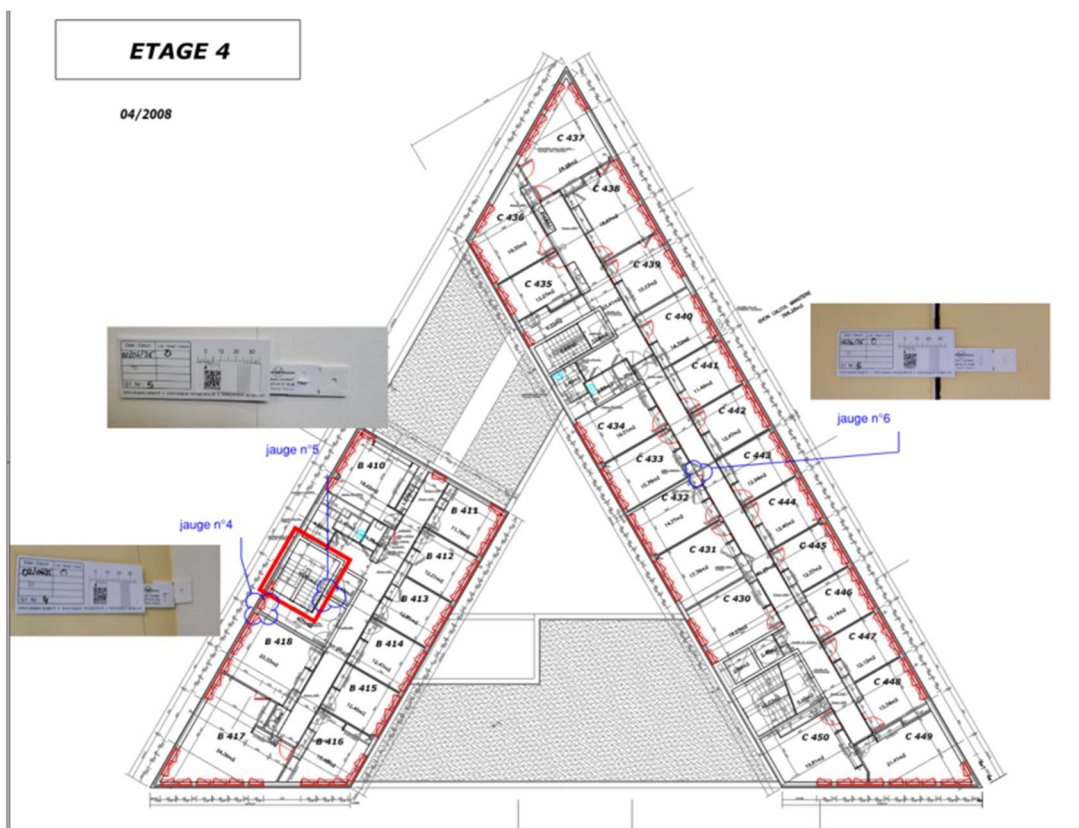
Les jauges ont été positionnées aux points suivants :

Étage	N° jauge	02/06/25	03/10/2025	Février 2026	Juin 2026	Tendance
R+2	1	0	0			=
	2	0	0,01			=
R+3	3	10	9,96			-
R+4	4	0	0			=
	5	0	0,01			=
	6 (JD du bâtiment)	0	0			=
Sous-sol	7 (JD du bâtiment)	0,1	0,04			-

Au 03/10/2025, le relevé ne montre pas d'évolution anormale des fissures à ce stade.

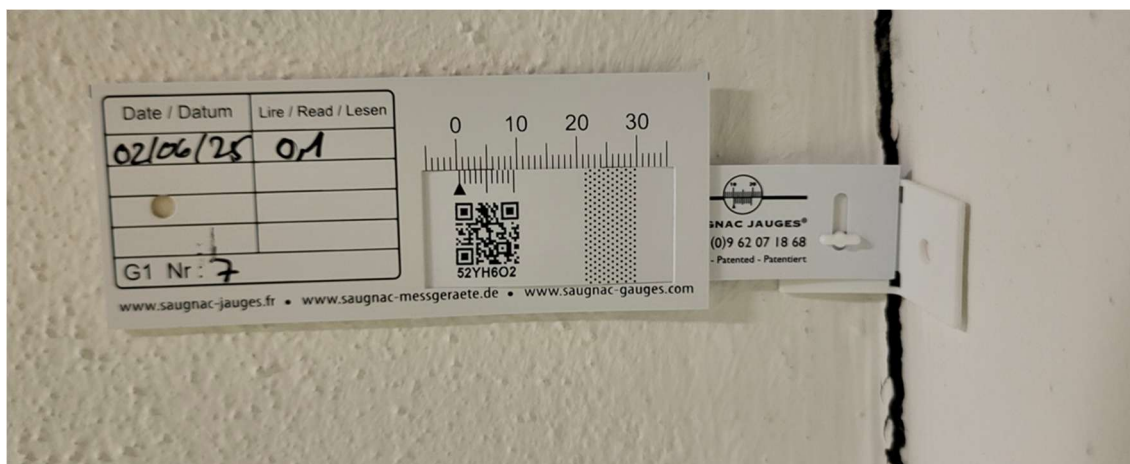
Au sous-sol jauge n°7 (pas de plan) au niveau du JD du bâtiment
