Rapport de mission de repérage des matériaux et produits contenant de l'amiante avant réalisation de travaux

Escaliers Aile A - Bâtiment Hamburger
157 RUE DE LA PORTE DE TRIVAUX
92140 CLAMART (France)

Référence du dossier :
2001CIDMA000004/26 – Escalier Aile A

Référence du rapport : CIDMA/21/472

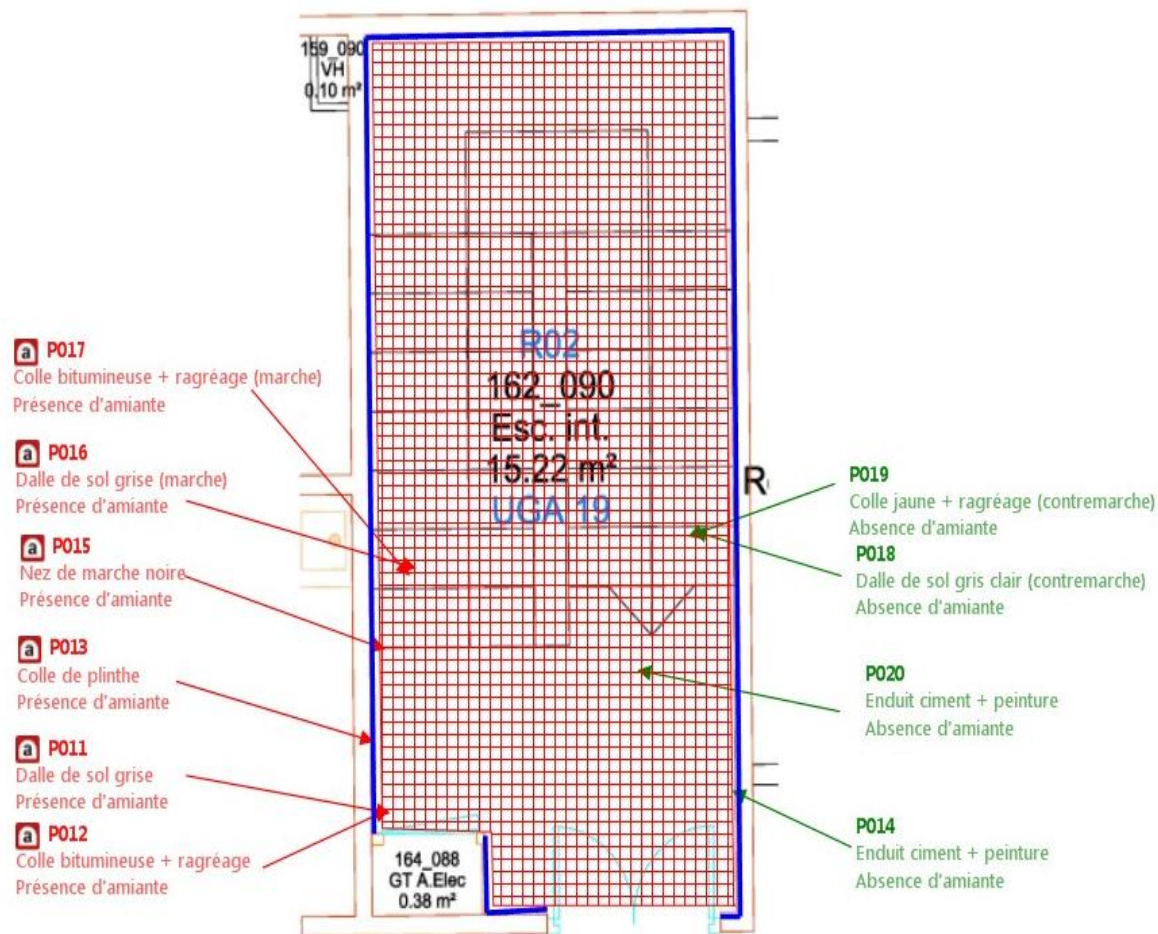
R+1

Niveau	Local	Matériau ou produit
R04	Escaliers 162-090	Dalle de sol grise
R03	Escalier 162-090	Dalle de sol grise
R04	Escaliers 162-090	Colle bitumineuse + ragréage
R03	Escalier 162-090	Colle bitumineuse + ragréage
R04	Escaliers 162-090	Colle de plinthe
R03	Escalier 162-090	Colle de plinthe
R04	Escaliers 162-090	Nez de marche noire
R03	Escalier 162-090	Nez de marche noire
R04	Escaliers 162-090	Dalle de sol grise (marche)
R03	Escalier 162-090	Dalle de sol grise (marche)
R04	Escaliers 162-090	Colle bitumineuse + ragréage (marche)
R03	Escalier 162-090	Colle bitumineuse + ragréage (marche)
R01	Escaliers 162-090	Dalle de sol grise
R02	Escalier 162-090	Dalle de sol grise
R01	Escaliers 162-090	Colle bitumineuse + ragréage
R02	Escalier 162-090	Colle bitumineuse + ragréage
R01	Escaliers 162-090	Colle de plinthe
R02	Escalier 162-090	Colle de plinthe
R01	Escaliers 162-090	Nez de marche noire
R02	Escalier 162-090	Nez de marche noire
