Rapport de Repérage des matériaux et produits contenant de l'amiante avant réalisation de travaux dans un immeuble bâti

Numéro de dossier : MA2505076279
Rapport édité le : 06/06/2025

40 Route de Saint-Genis
CMA Formation Saint Germain de
Lusignan
17500 Saint-Germain-de-Lusignan

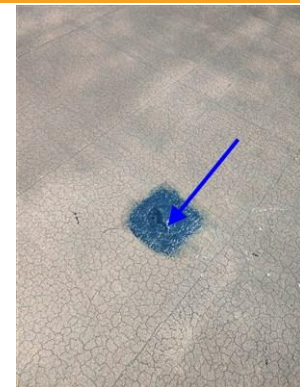
Localisation	Continuité / Discontinuité	n° de sondage	Zone	Prélèvement effectué / Sondage et extension	Echantillon	Analyse	Photo
Toiture 7	Continue	1	Sol	Oui Toiture 7 : Troisième Couche	<u>Identifiant:</u> ZPSO041 échantillon: MA2505076279/P035 <u>Description:</u> Partie plane : revêtement bitumineux (bandes, lés...) <u>Composant de la construction:</u> 1 - Couvertures, Toitures, Terrasses et étanchéités - Étanchéité de toiture terrasse <u>Partie à sonder:</u> Troisième Couche <u>Justificatif:</u> Après analyse en laboratoire	<u>Analyse:</u> P035 <u>Partie analysée par le laboratoire:</u> - Phase 2 Matériau semi-dur (fibreuse) (bitumineux) (noir) Absence d'amiante

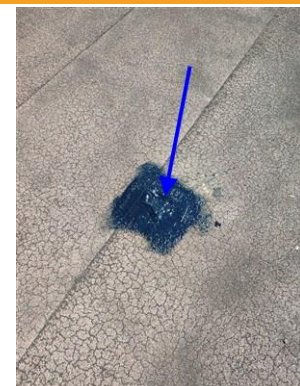
Localisation	Continuité / Discontinuité	n° de sondage	Zone	Prélèvement effectué / Sondage et extension	Echantillon	Analyse	Photo
Toiture 8	Continue	1	Sol	Oui Toiture 8 : Troisième Couche	<u>Identifiant:</u> ZPSO042 échantillon: MA2505076279/P036 <u>Description:</u> Troisième Couche <u>Composant de la construction:</u> 1 - Couvertures, Toitures, Terrasses et étanchéités - Étanchéité de toiture terrasse <u>Partie à sonder:</u> Troisième Couche <u>Justificatif:</u> Après analyse en laboratoire	<u>Analyse:</u> P036 <u>Partie analysée par le laboratoire:</u> - Phase 2 Matériau semi-dur (fibreuse) (bitumineux) (noir) Absence d'amiante

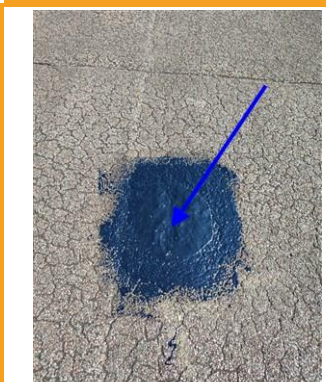
Localisation	Continuité / Discontinuité	n° de sondage	Zone	Prélèvement effectué / Sondage et extension	Echantillon	Analyse	Photo
Toiture 10	Continue	1	Sol	Oui Toiture 10 : Troisième Couche	<u>Identifiant:</u> ZPSO044 échantillon: MA2505076279/P038 <u>Description:</u> Troisième Couche <u>Composant de la construction:</u> 1 - Couvertures, Toitures, Terrasses et étanchéités - Étanchéité de toiture terrasse <u>Partie à sonder:</u> Troisième Couche <u>Justificatif:</u> Après analyse en laboratoire	<u>Analyse:</u> P038 <u>Partie analysée par le laboratoire:</u> - Phase 2 Matériau semi-dur (fibreux) (bitumineux) (noir) Absence d'amiante

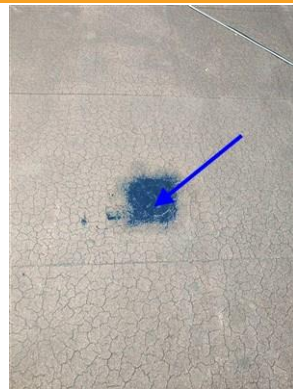
Localisation	Continuité / Discontinuité	n° de sondage	Zone	Prélèvement effectué / Sondage et extension	Echantillon	Analyse	Photo
Toiture 11	Continue	1	Sol	Oui Toiture 11 : Troisième Couche	<u>Identifiant:</u> ZPSO045 <u>échantillon:</u> MA2505076279/P039 <u>Description:</u> Troisième Couche <u>Composant de la construction:</u> 1 - Couvertures, Toitures, Terrasses et étanchéités - Étanchéité de toiture terrasse <u>Partie à sonder:</u> Troisième Couche <u>Justificatif:</u> Après analyse en laboratoire	<u>Analyse:</u> P039 <u>Partie analysée par le laboratoire:</u> - Phase 2 Matériau semi-dur (fibreuse) (bitumineux) (noir) Absence d'amiante

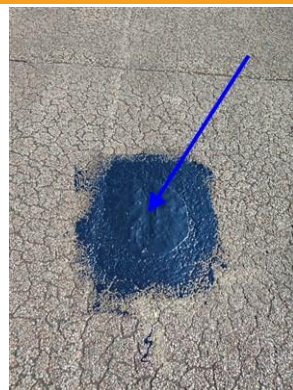
Localisation	Continuité / Discontinuité	n° de sondage	Zone	Prélèvement effectué / Sondage et extension	Echantillon	Analyse	Photo
Toiture 1	Continue	1	Sol	Oui Toiture 1 : Quatrième Couche	<u>Identifiant:</u> ZPSO046 <u>échantillon:</u> MA2505076279/P040 <u>Description:</u> Quatrième Couche <u>Composant de la construction:</u> 1 - Couvertures, Toitures, Terrasses et étanchéités - Étanchéité de toiture terrasse <u>Partie à sonder:</u> Quatrième Couche <u>Justificatif:</u> Après analyse en laboratoire	<u>Analyse:</u> P040 <u>Partie analysée par le laboratoire:</u> - Matériau fibreux de type isolant (jaune) : Absence d'amiante

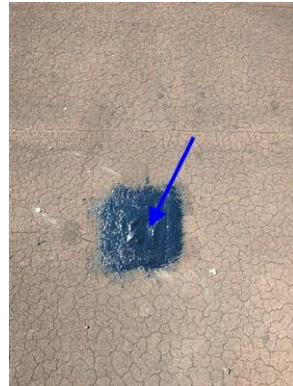
Localisation	Continuité / Discontinuité	n° de sondage	Zone	Prélèvement effectué / Sondage et extension	Echantillon	Analyse	Photo
Toiture 2	Continue	1	Sol	Oui Toiture 2 : Quatrieme Couche	<u>Identifiant:</u> ZPSO047 échantillon: MA2505076279/P041 <u>Description:</u> Quatrième Couche <u>Composant de la construction:</u> 1 - Couvertures, Toitures, Terrasses et étanchéités - Étanchéité de toiture terrasse <u>Partie à sonder:</u> Quatrième Couche <u>Justificatif:</u> Après analyse en laboratoire	<u>Analyse:</u> P041 <u>Partie analysée par le laboratoire:</u> - Matériau fibreux de type isolant (jaune) : Absence d'amiante

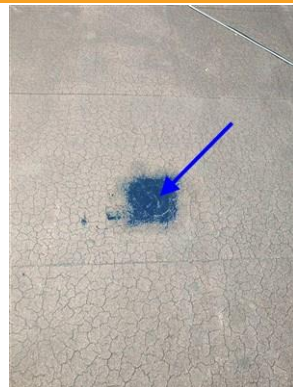
Localisation	Continuité / Discontinuité	n° de sondage	Zone	Prélèvement effectué / Sondage et extension	Echantillon	Analyse	Photo
Toiture 4	Continue	1	Sol	Oui Toiture 4 : Quatrieme Couche	<u>Identifiant:</u> ZPSO049 <u>echantillon:</u> MA2505076279/P043 <u>Description:</u> Quatrième Couche <u>Composant de la construction:</u> 1 - Couvertures, Toitures, Terrasses et étanchéités - Étanchéité de toiture terrasse <u>Partie à sonder:</u> Quatrième Couche <u>Justificatif:</u> Après analyse en laboratoire	<u>Analyse:</u> P043 <u>Partie analysée par le laboratoire:</u> - Matériau fibreux de type isolant (jaune) : Absence d'amiante

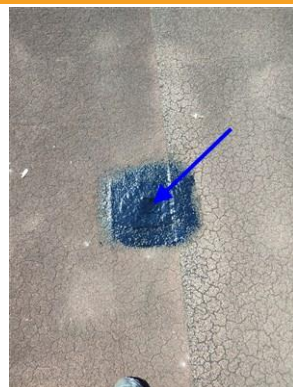
Localisation	Continuité / Discontinuité	n° de sondage	Zone	Prélèvement effectué / Sondage et extension	Echantillon	Analyse	Photo
Toiture 5	Continue	1	Sol	Oui Toiture 5 : Quatrieme Couche	<u>Identifiant:</u> ZPSO050 <u>echantillon:</u> MA2505076279/P044 <u>Description:</u> Quatrième Couche <u>Composant de la construction:</u> 1 - Couvertures, Toitures, Terrasses et étanchéités - Étanchéité de toiture terrasse <u>Partie à sonder:</u> Quatrième Couche <u>Quantité estimée:</u> 250 m2 <u>Justificatif:</u> Après analyse en laboratoire	<u>Analyse:</u> P044 <u>Partie analysée par le laboratoire:</u> - Phase 1 Matériau fibreux de type isolant (jaune) Absence d'amiante - Phase 2 Matériau souple (fibreux) (beige) Présence d'amiante

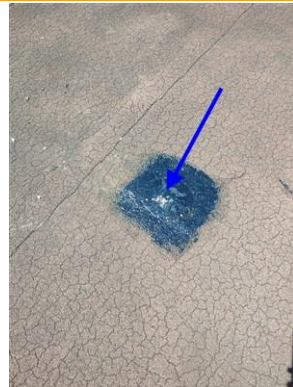
Localisation	Continuité / Discontinuité	n° de sondage	Zone	Prélèvement effectué / Sondage et extension	Echantillon	Analyse	Photo
Toiture 6	Continue	1	Sol	Oui Toiture 6 : Quatrieme Couche	<u>Identifiant:</u> ZPSO051 échantillon: MA2505076279/P045 <u>Description:</u> Partie plane : revêtement bitumineux (bandes, lés...) <u>Composant de la construction:</u> 1 - Couvertures, Toitures, Terrasses et étanchéités - Étanchéité de toiture terrasse <u>Partie à sonder:</u> Quatrième Couche <u>Justificatif:</u> Après analyse en laboratoire	<u>Analyse:</u> P045 <u>Partie analysée par le laboratoire:</u> - Matériau fibreux de type isolant (jaune) : Absence d'amiante

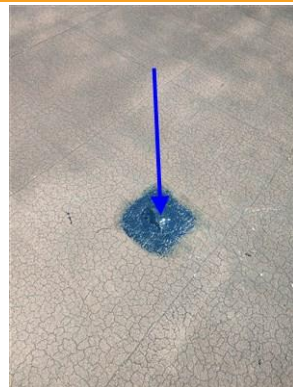
Localisation	Continuité / Discontinuité	n° de sondage	Zone	Prélèvement effectué / Sondage et extension	Echantillon	Analyse	Photo
Toiture 7	Continue	1	Sol	Oui Toiture 7 : Quatrieme Couche	<u>Identifiant:</u> ZPSO052 échantillon: MA2505076279/P046 <u>Description:</u> Quatrième Couche <u>Composant de la construction:</u> 1 - Couvertures, Toitures, Terrasses et étanchéités - Étanchéité de toiture terrasse <u>Partie à sonder:</u> Quatrième Couche <u>Quantité estimée:</u> 350 m2 <u>Justificatif:</u> Après analyse en laboratoire	<u>Analyse:</u> P046 <u>Partie analysée par le laboratoire:</u> - Phase 1 Matériau fibreux de type isolant (jaune) Absence d'amiante - Phase 2 Matériau souple (fibreux) (beige) Présence d'amiante

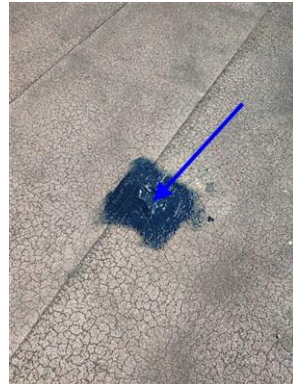
Localisation	Continuité / Discontinuité	n° de sondage	Zone	Prélèvement effectué / Sondage et extension	Echantillon	Analyse	Photo
Toiture 8	Continue	1	Sol	Oui Toiture 8 : Quatrieme Couche	<u>Identifiant:</u> ZPSO053 échantillon: MA2505076279/P047 <u>Description:</u> Quatrième Couche <u>Composant de la construction:</u> 1 - Couvertures, Toitures, Terrasses et étanchéités - Étanchéité de toiture terrasse <u>Partie à sonder:</u> Quatrième Couche <u>Justificatif:</u> Après analyse en laboratoire	<u>Analyse:</u> P047 <u>Partie analysée par le laboratoire:</u> - Matériau fibreux de type isolant (jaune) : Absence d'amiante

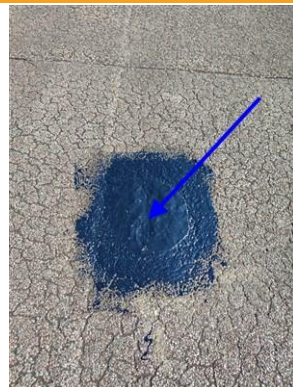
Localisation	Continuité / Discontinuité	n° de sondage	Zone	Prélèvement effectué / Sondage et extension	Echantillon	Analyse	Photo
Toiture 10	Continue	1	Sol	Oui Toiture 10 : Quatrieme Couche	<u>Identifiant:</u> ZPSO055 <u>echantillon:</u> MA2505076279/P049 <u>Description:</u> Quatrième Couche <u>Composant de la construction:</u> 1 - Couvertures, Toitures, Terrasses et étanchéités - Étanchéité de toiture terrasse <u>Partie à sonder:</u> Quatrième Couche <u>Justificatif:</u> Après analyse en laboratoire	<u>Analyse:</u> P049 <u>Partie analysée par le laboratoire:</u> - Matériau fibreux de type isolant (jaune) : Absence d'amiante

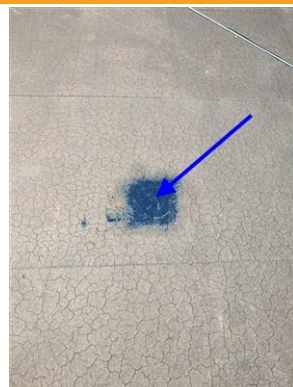
Localisation	Continuité / Discontinuité	n° de sondage	Zone	Prélèvement effectué / Sondage et extension	Echantillon	Analyse	Photo
Toiture 11	Continue	1	Sol	Oui Toiture 11 : Quatrieme Couche	<u>Identifiant:</u> ZPSO056 <u>echantillon:</u> MA2505076279/P050 <u>Description:</u> Quatrième Couche <u>Composant de la construction:</u> 1 - Couvertures, Toitures, Terrasses et étanchéités - Étanchéité de toiture terrasse <u>Partie à sonder:</u> Quatrième Couche <u>Quantité estimée:</u> 180 m2 <u>Justificatif:</u> Après analyse en laboratoire	<u>Analyse:</u> P050 <u>Partie analysée par le laboratoire:</u> - Phase 1 Matériau fibreux de type isolant (jaune) Absence d'amiante - Phase 2 Matériau souple (fibreux) (blanc) Présence d'amiante
