Diagnostic qualitatif et capacitif de l'alimentation électrique

RAPPORT DE DIAGNOSTIC ELECTRIQUE

Réhabilitation du Quartier CHAMPROSAY

121 Régiment du Train MONTLHERY
Quartier CHAMPROSAY
Route de Baillot
91340 OLLAINVILLE

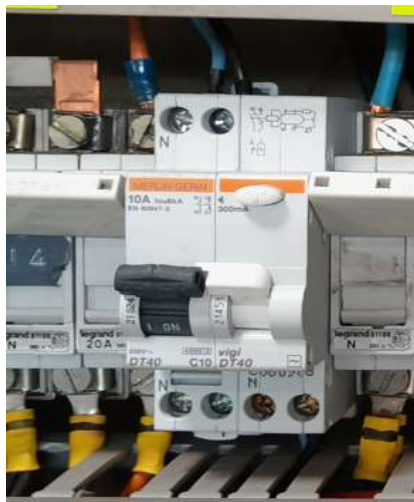
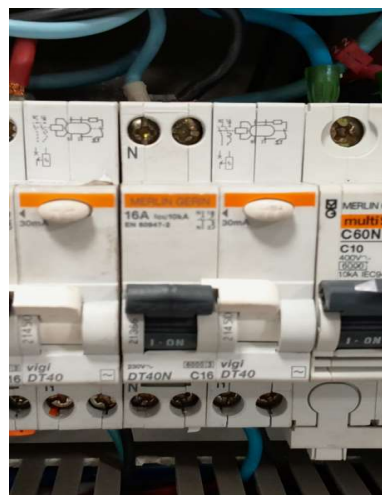
Numéro obs	Localisation	Observation	Préconisation
NC1	TGBT / RDC	Absence d'identification sur de nombreux départs	A réaliser, par exemple à l'aide d'étiquettes ou de schémas à jour
Estimation			350,00 €

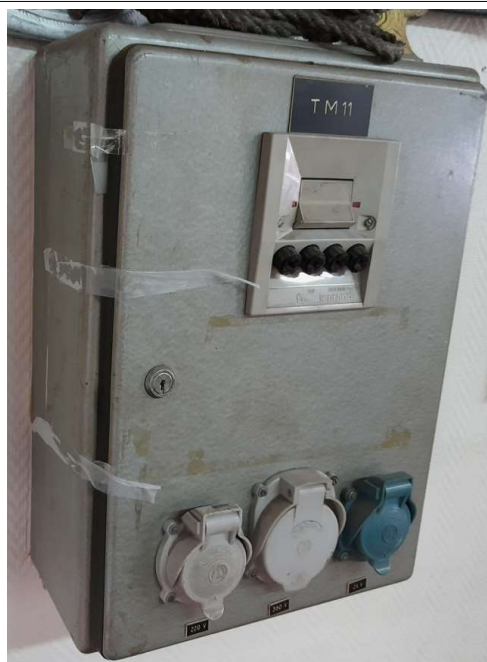
<i>Numéro obs</i>	<i>Localisation</i>	<i>Observation</i>	<i>Préconisation</i>
NS1	Coffret TM11 / RDC	Absence de système de fermeture du coffret	Mettre en place un système de fermeture adapté
Estimation			150,00 €

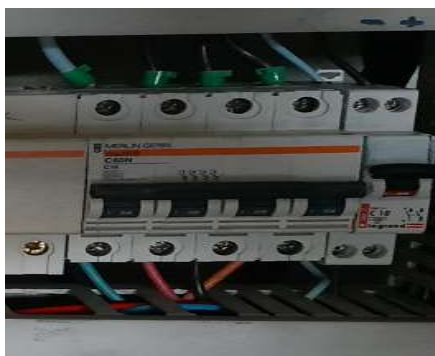
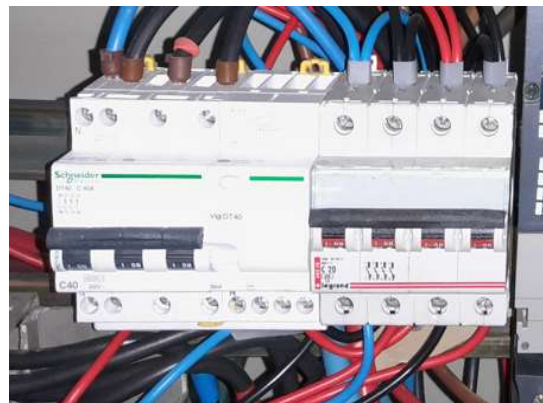
Numéro obs	Localisation	Observation	Préconisation
NC1	Armoire sous escalier	Absence d'identification sur de nombreux départs	A réaliser, par exemple à l'aide d'étiquettes ou de schémas
Estimation			250,00 €

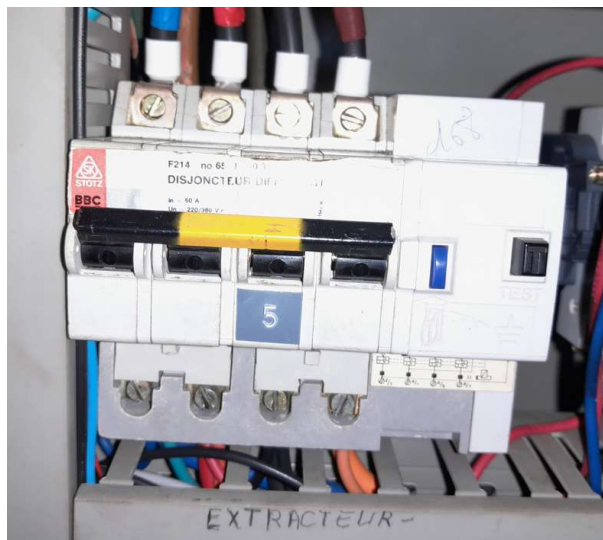
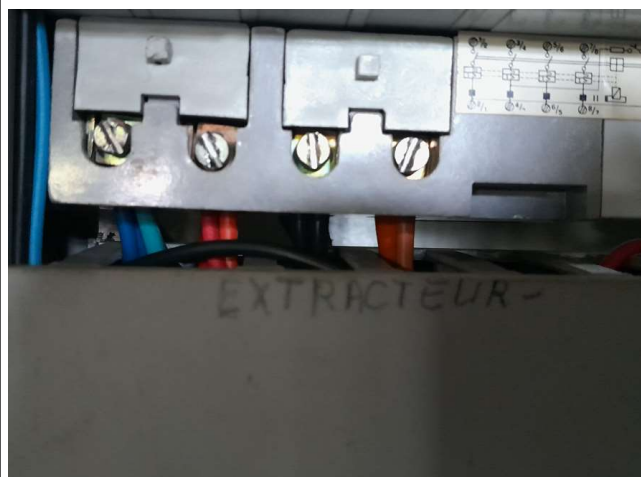
Numéro obs	Localisation	Observation	Préconisation
NC2	Armoire sous escalier	Capacité des bornes insuffisantes en aval du départ 168	A remplacer par un modèle adapté au nombre et à la section des conducteurs
Estimation			350,00 €

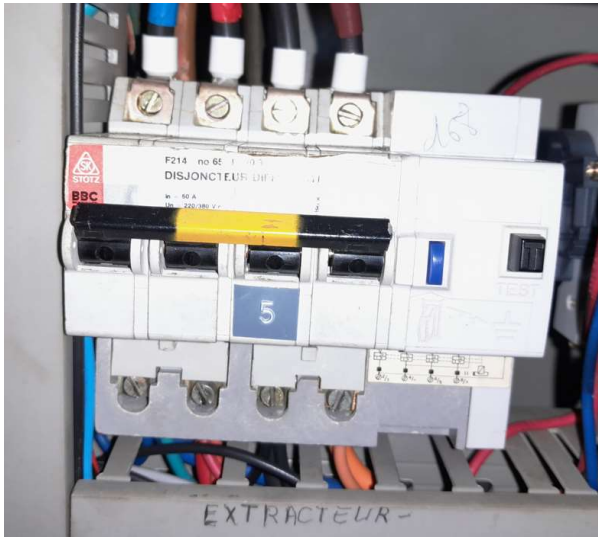
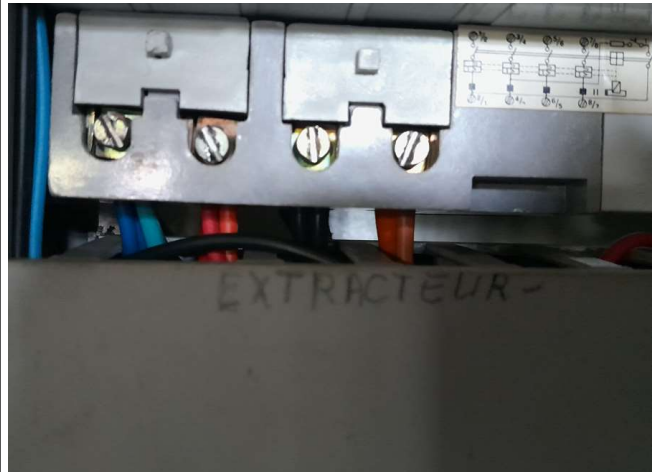
Numéro obs	Localisation	Observation	Préconisation
NC3	Armoire sous escalier	Protection contre les surintensités inadaptée sur le départ 168	A protéger par un dispositif de protection calibré en fonction de l'intensité admissible de la canalisation
Estimation			650,00 €

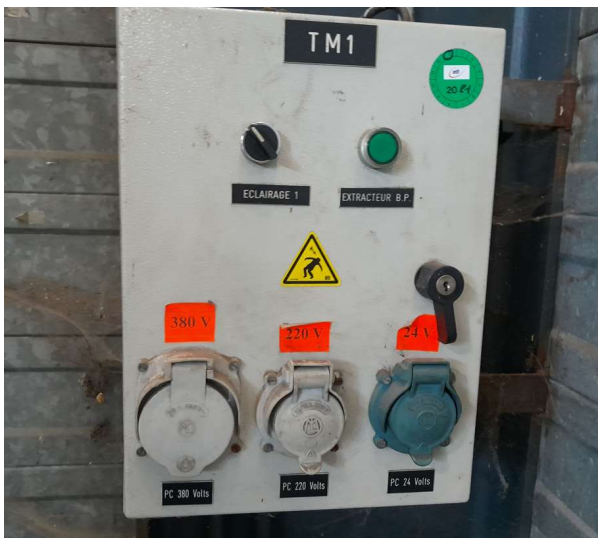
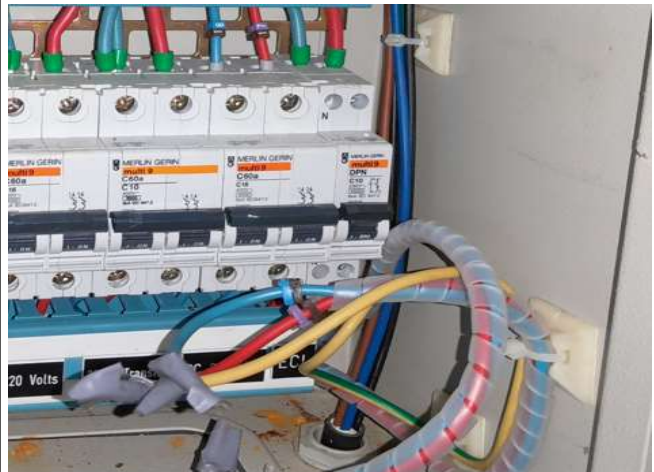
Numéro obs	Localisation	Observation	Préconisation
NC4	Coffret TM1	Conducteurs en attente dans le tableau	A déposer ou isoler
Estimation			120,00 €

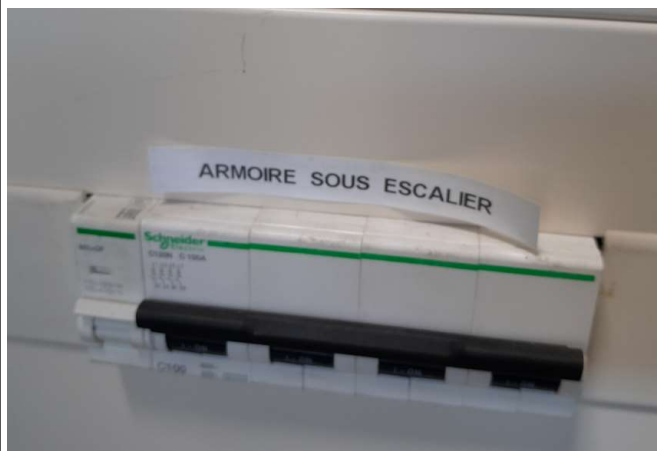
Numéro obs	Localisation	Observation	Préconisation
NS1	TGBT	Système d'identification non adapté	A réaliser dans les règles de l'art
Estimation			120,00 €

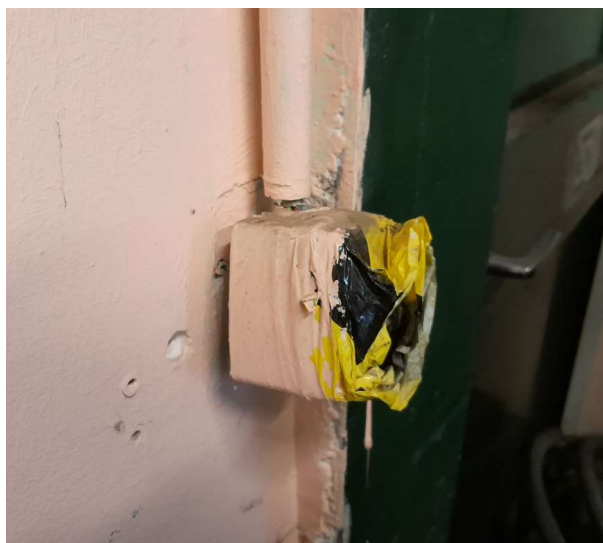
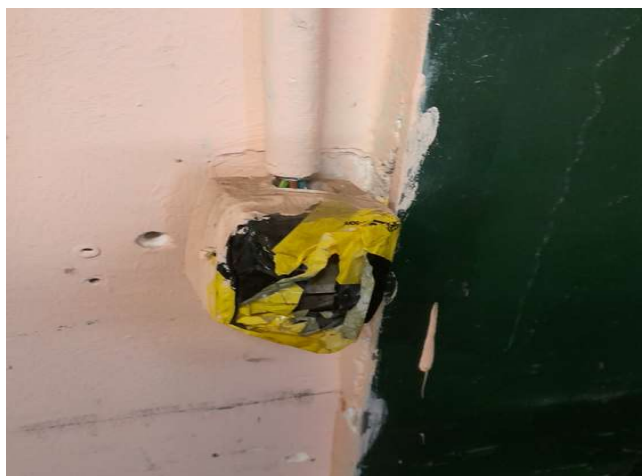
<i>Numéro obs</i>	<i>Localisation</i>	<i>Observation</i>	<i>Préconisation</i>
NS3	Salle outillage	Interrupteur détérioré	A remplacer
<i>Estimation</i>			150,00 €

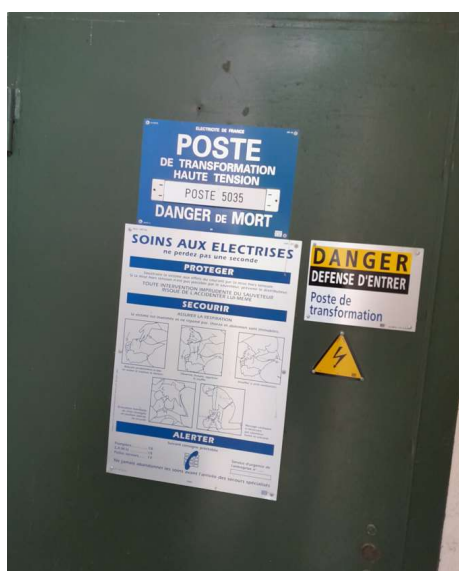
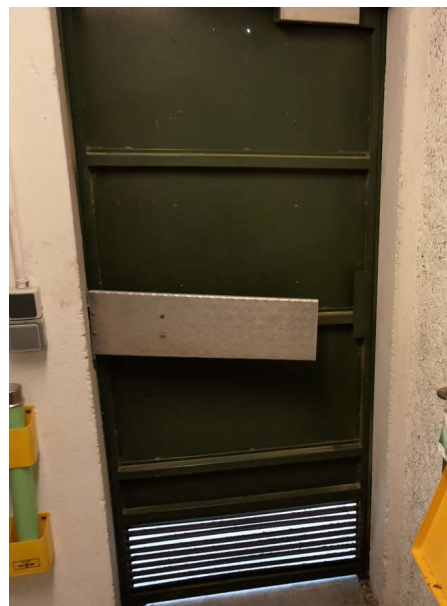
Numéro obs	Localisation	Observation	Préconisation
NC2	Poste HT	Absence de dispositif de blocage de la porte en position ouverte côté cellules HT	A mettre en place
Estimation			350,00 €

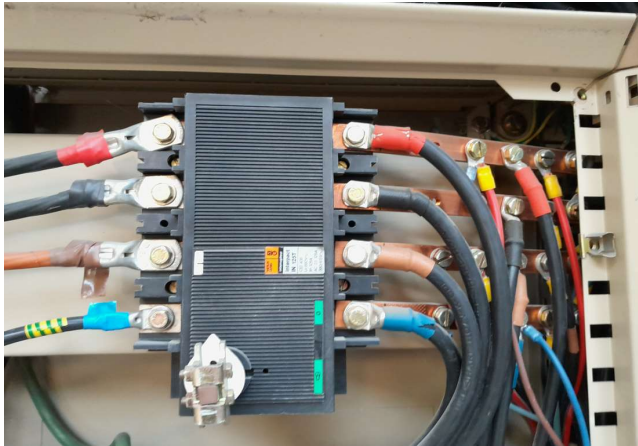
Numéro obs	Localisation	Observation	Préconisation
NC5	Armoire T3 / Alvéole 2	Protection contre les contacts directs non assurée au niveau de l'interrupteur général	Obstacle à réparer ou à remettre en place (bornes amont de l'interrupteur)
Estimation			150,00 €

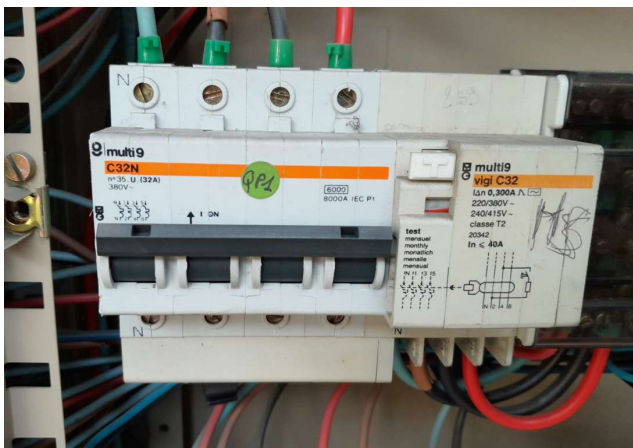
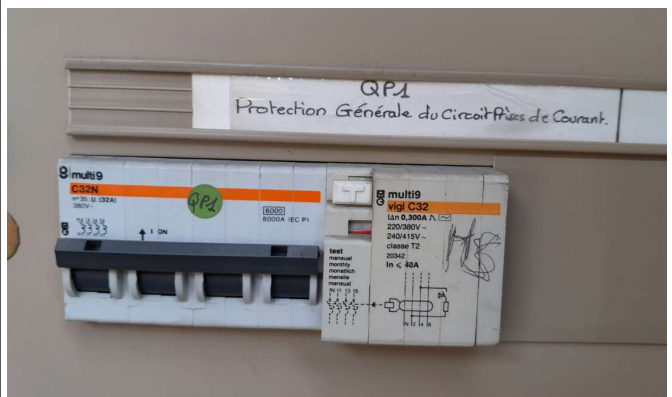
Numéro obs	Localisation	Observation	Préconisation
NC6	Armoire T3 / Alvéole 2	Absence de protection différentielle haute sensibilité (30 mA) sur le circuit « Départ QP1 » alimentant des prises de courant	A assurer
Estimation			650,00 €

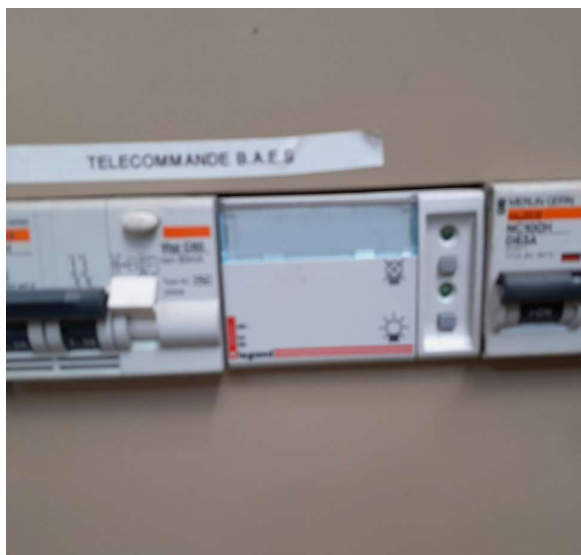
Numéro obs	Localisation	Observation	Préconisation
NC8	Armoire AG0 / Alvéole 3	Dispositif de télécommande de mise à l'état de repos des BAES défectueux	A remplacer
Estimation			120,00 €

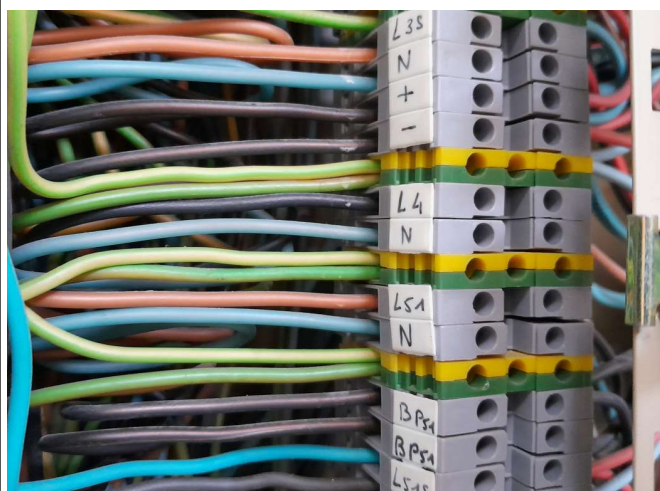
Numéro obs	Localisation	Observation	Préconisation
NC12	Armoire T2 / Alvéole 3	Bornier de terre : raccordement multiples de conducteurs de protection.	A modifier de manière à ce qu'une intervention sur un des conducteurs n'affecte pas la connexion des autres conducteurs (par exemple en utilisant un bornier de terre permettant de raccorder chaque conducteur individuellement)
Estimation			180,00 €

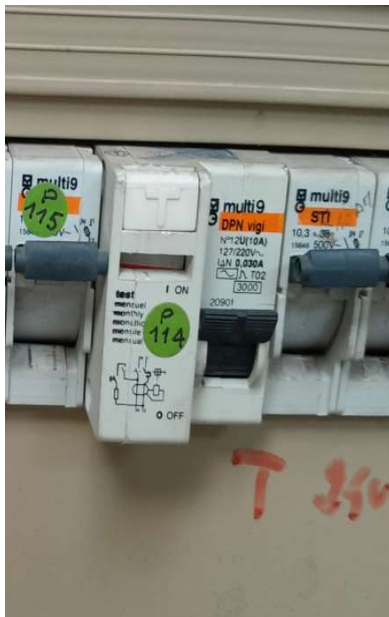
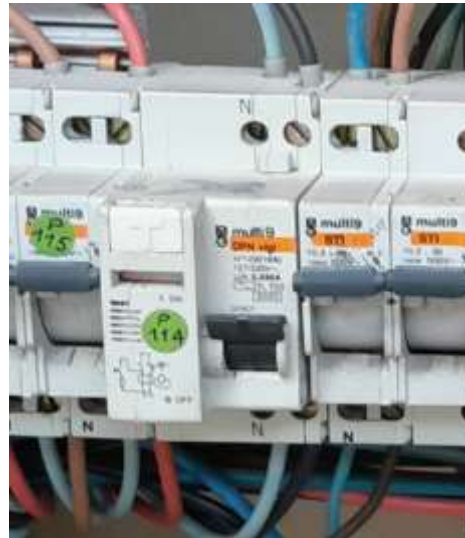
Numéro obs	Localisation	Observation	Préconisation
NC13	Armoire T2 / Alvéole 3	Dispositif à courant résiduel (DDR) défectueux	A remplacer
Estimation			250,00 €

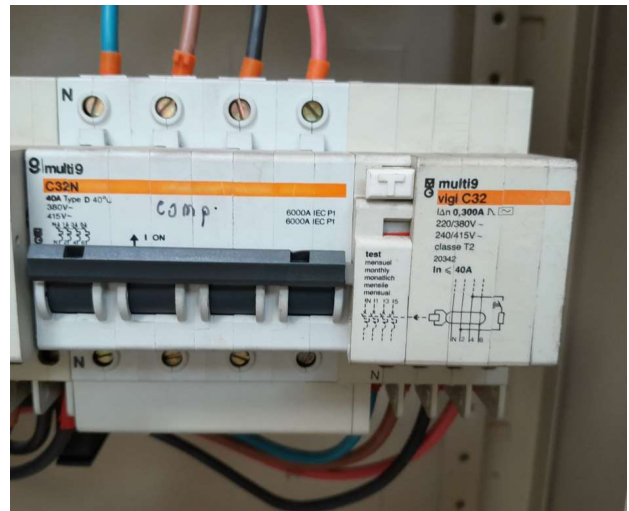
Numéro obs	Localisation	Observation	Préconisation
NC15	Armoire T2 / Alvéole 3	Protection contre les surintensités inadaptée sur le départ « COMP »	A protéger par un dispositif de protection calibré en fonction de l'intensité admissible de la canalisation (32A)
Estimation			650,00 €

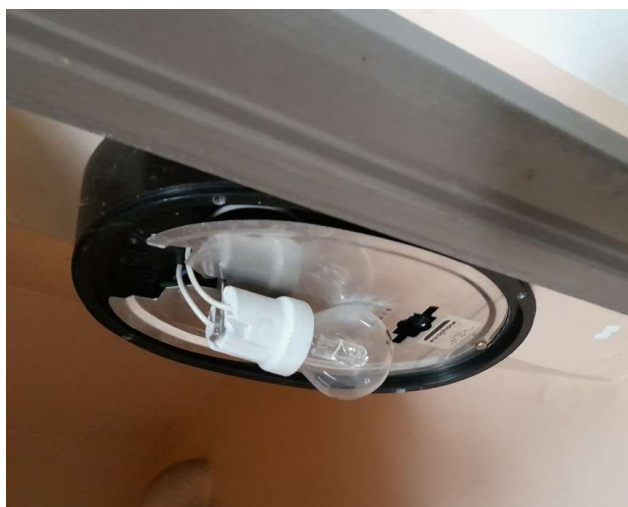
Numéro obs	Localisation	Observation	Préconisation
NC21	Sanitaire	Absence de verrine sur plusieurs appareils d'éclairage classe II	A remettre en place
Estimation			210,00 €

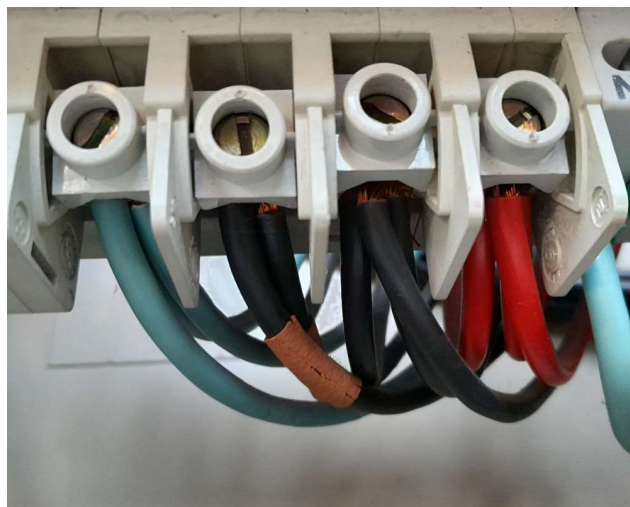
Numéro obs	Localisation	Observation	Préconisation
NS1	Armoire T3 / Alvéole 2	Capacité des bornes insuffisantes en aval du départ QP2	A remplacer par un modèle adapté au nombre et à la section des conducteurs
Estimation			300,00 €

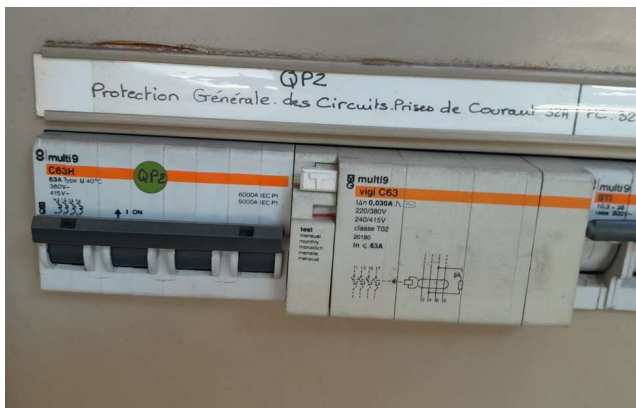
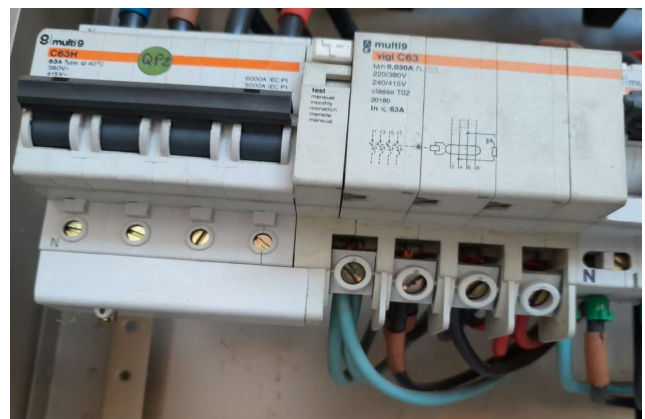
Numéro obs	Localisation	Observation	Préconisation
NS4	Armoire T1 / Alvéole 5	Capacité des bornes insuffisantes en aval du départ QP2	A remplacer par un modèle adapté au nombre et à la section des conducteurs
Estimation			300,00 €

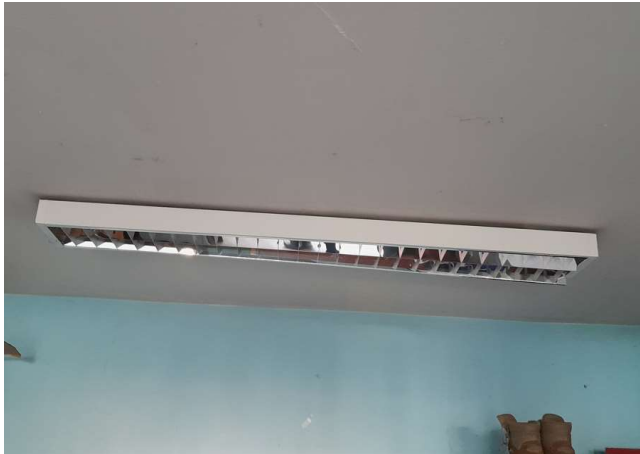
<i>Numéro obs</i>	<i>Localisation</i>	<i>Observation</i>	<i>Préconisation</i>
NS5	Local stockage	Problème de fixation de l'éclairage dans le local stockage	A refixer
Estimation			120,00 €

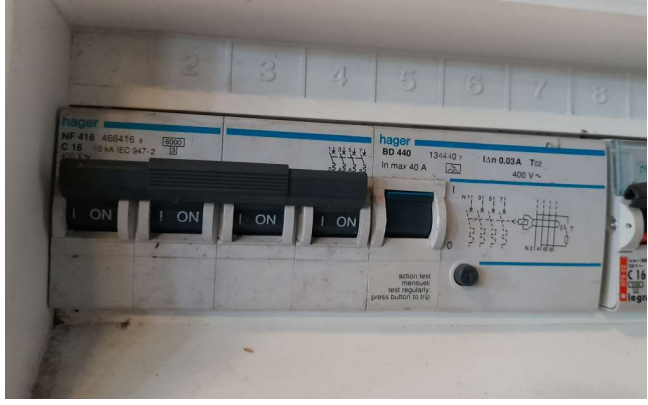
Numéro obs	Localisation	Observation	Préconisation
NC1	Coffret côté rideau	Absence d'identification du départ	A réaliser. Par exemple d'étiquettes ou de schémas
Estimation			90,00 €

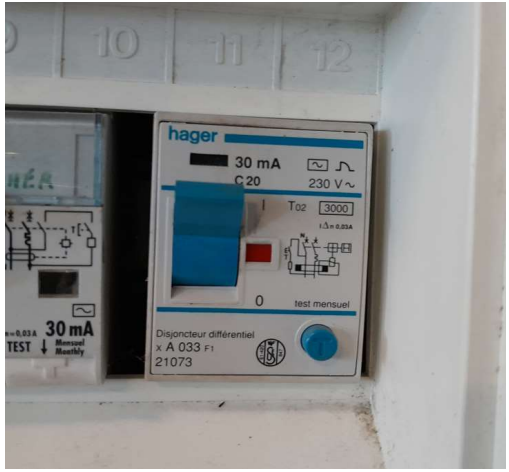
Numéro obs	Localisation	Observation	Préconisation
NC2	Coffret côté rideau	Absence d'identification du départ	A réaliser. Par exemple d'étiquettes ou de schémas
Estimation			90,00 €

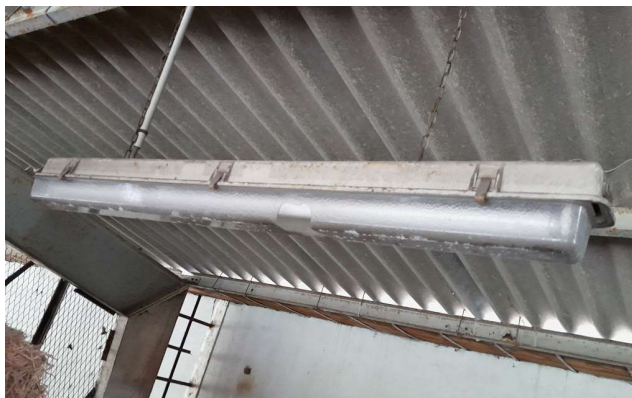
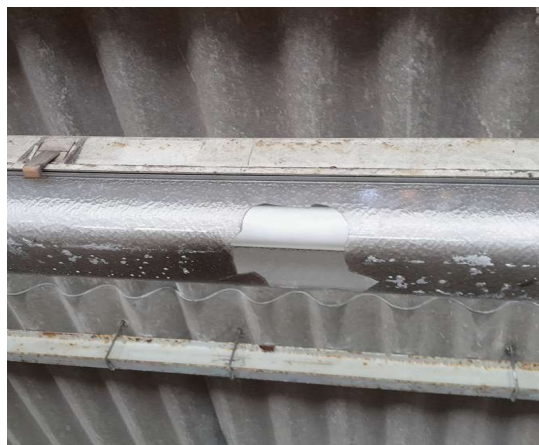
<i>Numéro obs</i>	<i>Localisation</i>	<i>Observation</i>	<i>Préconisation</i>
NC1	Étage	Luminaire détérioré	A remplacer
<i>Estimation</i>			150,00 €

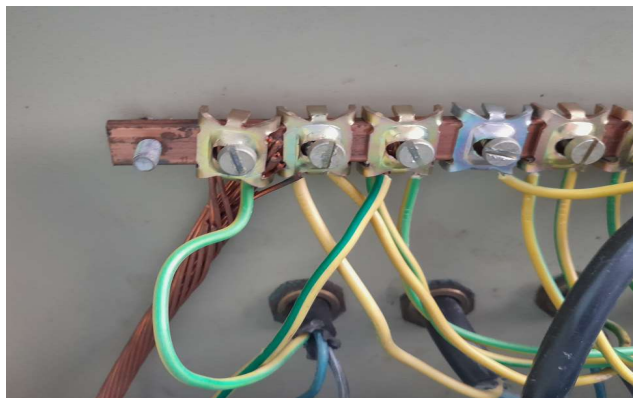
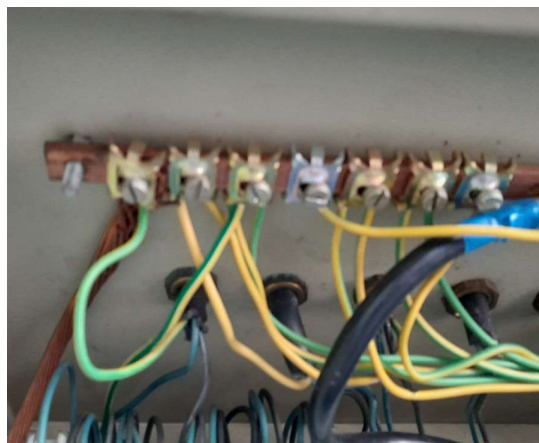
Numéro obs	Localisation	Observation	Préconisation
NC1	Coffret électrique	Capacité des bornes insuffisante sur le bornier de terre	A remplacer par un modèle adapté au nombre et à la section du conducteur
Estimation			90,00 €

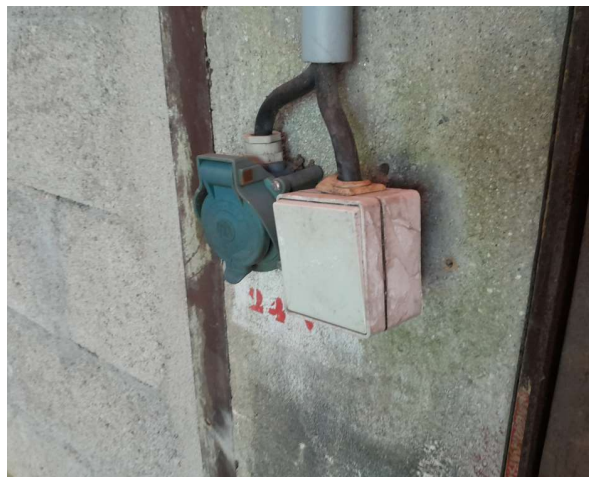
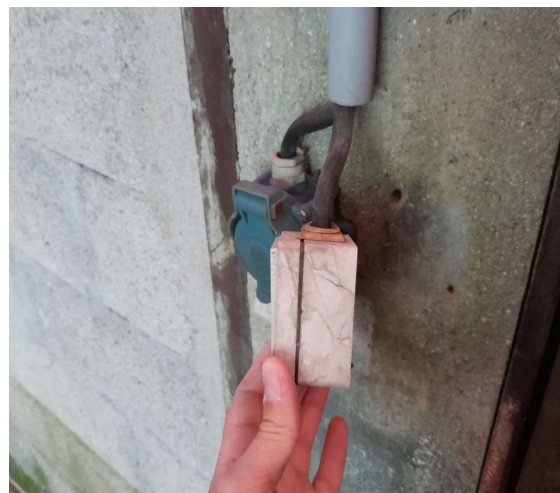
Numéro obs	Localisation	Observation	Préconisation
NC2	Hangar	Mauvaise fixation de l'interrupteur d'éclairage	A refixer
Estimation			90,00 €

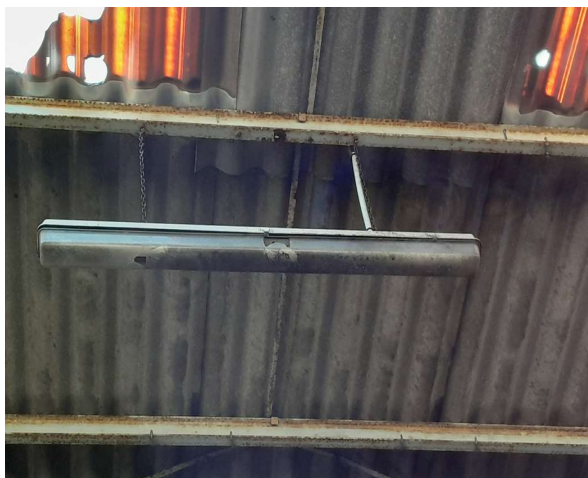
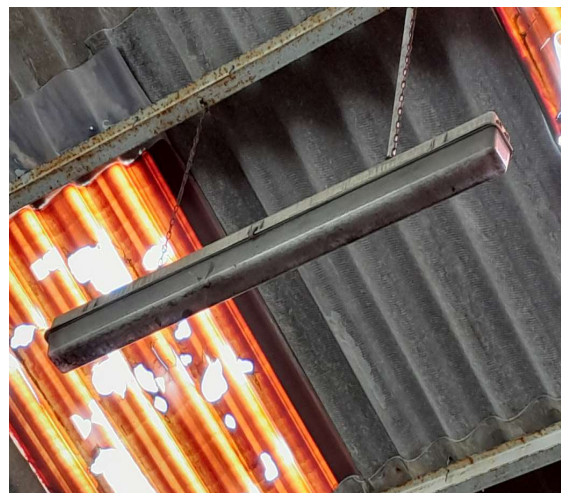
<i>Numéro obs</i>	<i>Localisation</i>	<i>Observation</i>	<i>Préconisation</i>
NC3	Hangar	2 luminaires détériorés	A remplacer
Estimation			240,00 €

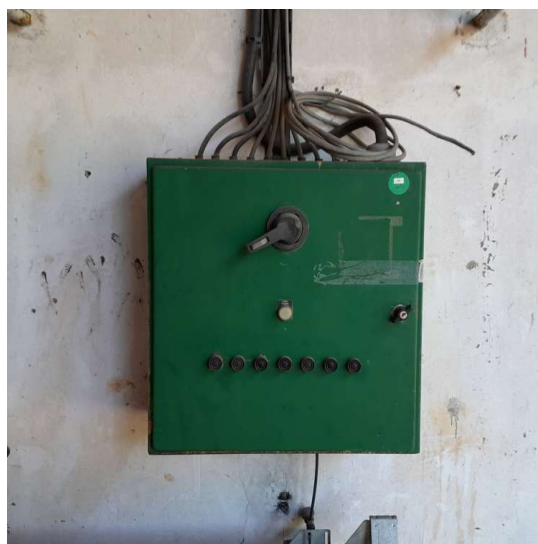
Numéro obs	Localisation	Observation	Préconisation
NS2	Armoire électrique	Voyants de signalisation non fonctionnels	A remettre en état
Estimation			120,00 €

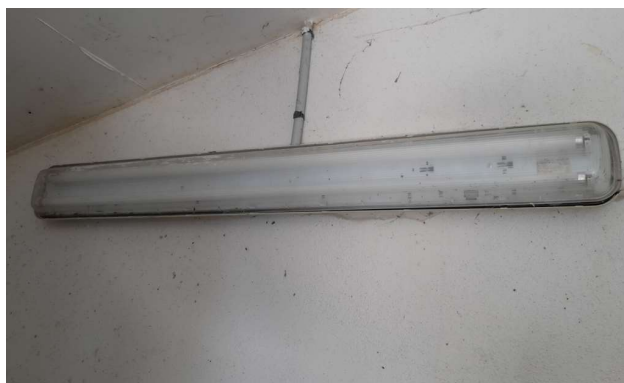
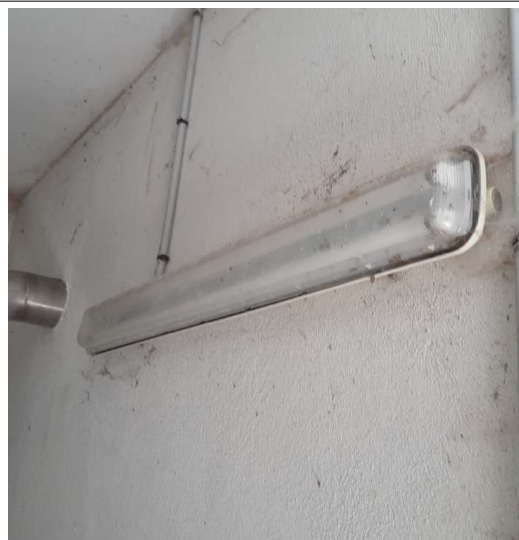
Numéro obs	Localisation	Observation	Préconisation
NS4	Local pompes	Système de fixation des verrines détérioré sur 3 éclairages	A remplacer afin de garder un indice de protection suffisant
Estimation			350,00 €
