RAPPORT D'EXPERTISE

EXPERTISE HUMIDITÉ

Référence : LY24108361

Adresse : 209, avenue Jean Jaurès
75019 PARIS

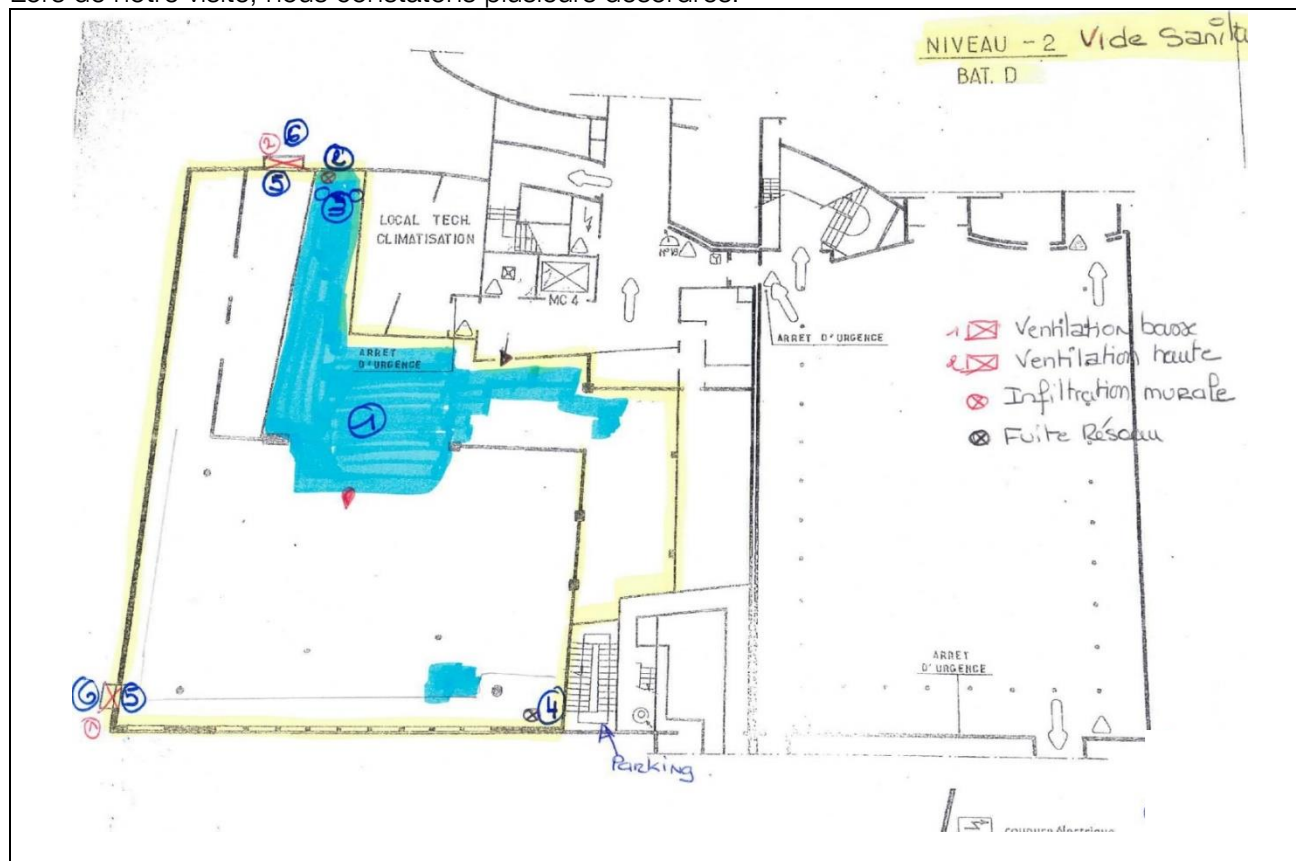
CONSTATATION 1

Localisation : sous-sol (R-2) : partie Sud

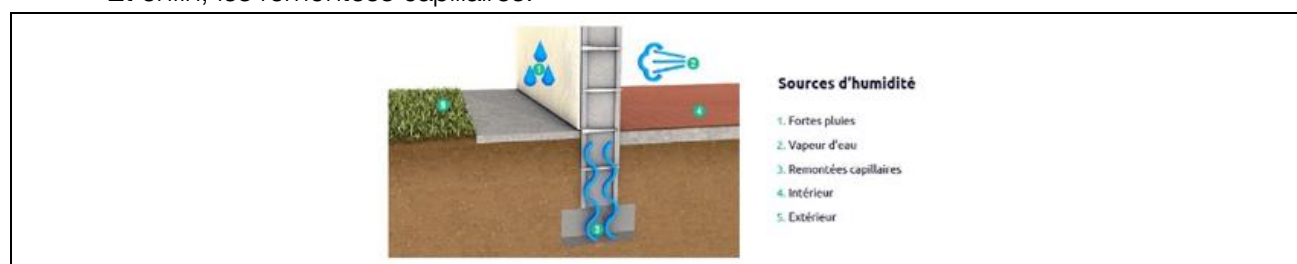
De manière générale, nous distinguons trois principaux types de sources d'humidité :

- Les infiltrations d'eau par la toiture, les murs extérieurs en cas de fortes pluies ou défaut d'entretien des réseaux souterrains et autres regards.
- La migration de vapeur d'eau entre l'intérieur et l'extérieur du logement.
- Et enfin, les remontées capillaires.

Le bien est affecté principalement par la 1^{ère} pathologie, à savoir, les infiltrations par parois et fondations.
