Rapport de repérage amiante avant réalisation de travaux dans un immeuble bâti

Rapport N° : 26313489/S1/1/AM-RTV_V1

BATIMENT GAIA ASM

Ascenseur

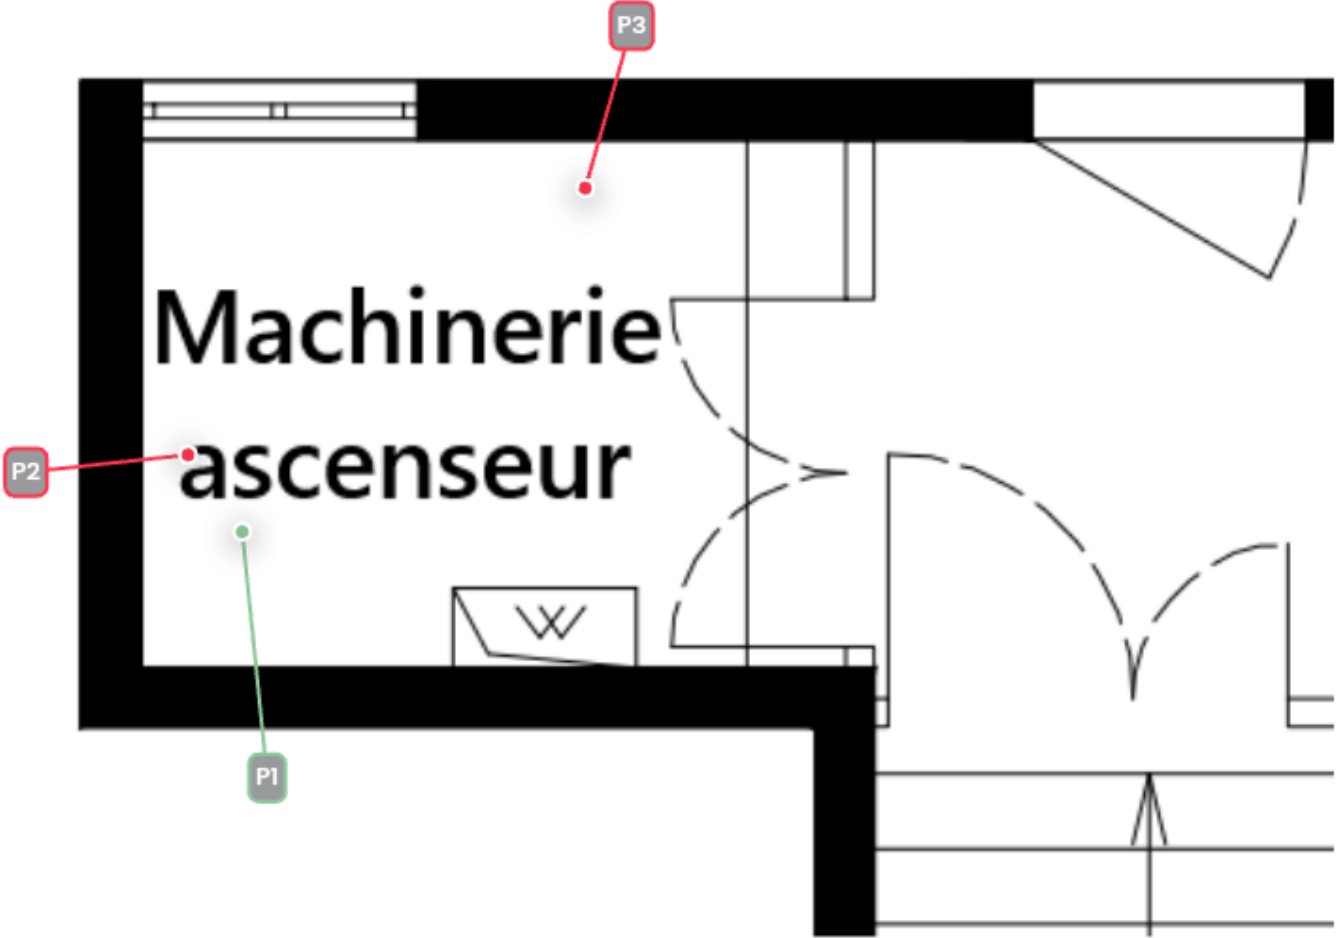
N°ZPSO	Localisation	Ouvrage	Partie d'ouvrage	Aspect	Couleur
2	R+5 -> Machinerie ascenseur	Revêtements de sol	Fourreaux	Fibres-ciment	Gris
