# RAPPORT DE MISSION DE REPERAGE DES MATERIAUX ET PRODUITS CONTENANT DE L'AMIANTE AVANT REALISATION DE TRAVAUX

Adresse : CPAM DE L'OISE 1 rue DE SAVOIE  
60013 BEAUVAIS CEDEX

5179039

20/05/2025

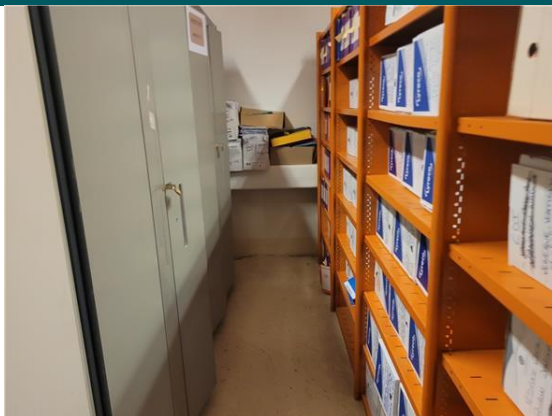
ELEMENT : Conduit de fluide  
OUVRAGE

| Pièce ou local | Localisation | Matériau ou produit | PRESENCE OU ABSENCE D'AMIANTE : |
|---|---|---|---|
| RDC - Unité Archives - 0081 | Conduit de fluide - Conduit | Amiante-ciment | |

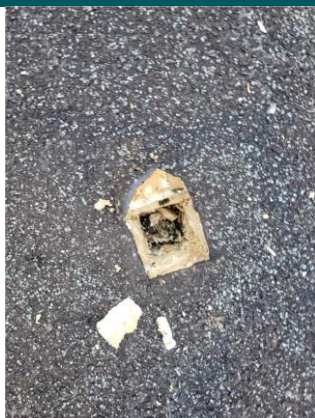
**PRELEVEMENT : P002**  
**OUVRAGE**

| Pièce ou local | Localisation | Matériau ou produit | PRESENCE OU ABSENCE D'AMIANTE : |
|---|---|---|---|
| 5ème - Toiture<br>Terrasse n°1 | Complexe d'étanchéité<br>- Toiture | Bitume supérieur | |

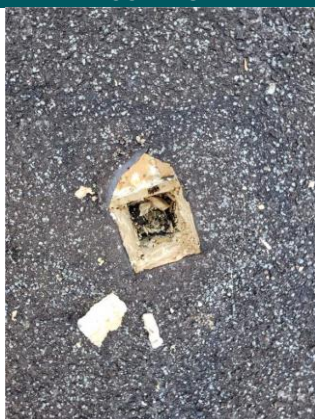
**PRELEVEMENT : P003**  
**OUVRAGE**

| Pièce ou local | Localisation | Matériau ou produit | PRESENCE OU ABSENCE D'AMIANTE : |
|---|---|---|---|
| 5ème - Toiture<br>Terrasse n°1 | Complexe d'étanchéité<br>- Toiture | Pare vapeur/isolant | |

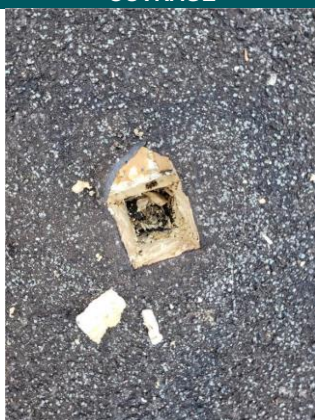
**PRELEVEMENT : P004**  
**OUVRAGE**

| Pièce ou local | Localisation | Matériau ou produit | PRESENCE OU ABSENCE D'AMIANTE : |
|---|---|---|---|
| 5ème - Toiture<br>Terrasse n°1 | Complexe d'étanchéité<br>- Toiture | Bitume inférieur | |

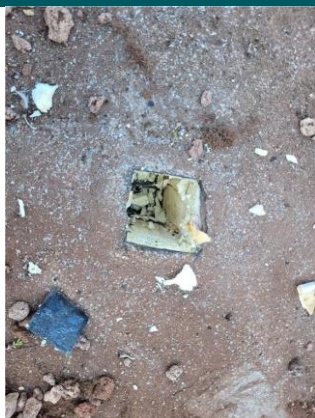
**PRELEVEMENT : P008**  
**OUVRAGE**

| Pièce ou local | Localisation | Matériau ou produit |
|---|---|---|
| 4ème - Toiture<br>Terrasse n°2 | Complexe d'étanchéité<br>- Toiture | Bitume supérieur |

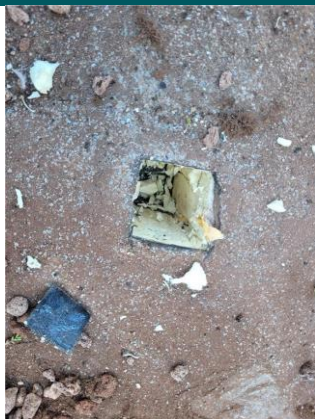
**PRELEVEMENT : P009**  
**OUVRAGE**

| Pièce ou local | Localisation | Matériau ou produit |
|---|---|---|
| 4ème - Toiture<br>Terrasse n°2 | Complexe d'étanchéité<br>- Toiture | Pare vapeur |

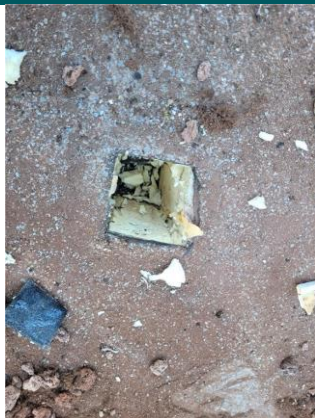
**PRELEVEMENT : P010**  
**OUVRAGE**

| Pièce ou local | Localisation | Matériau ou produit |
|---|---|---|
| 4ème - Toiture<br>Terrasse n°2 | Complexe d'étanchéité<br>- Toiture | Isolant |

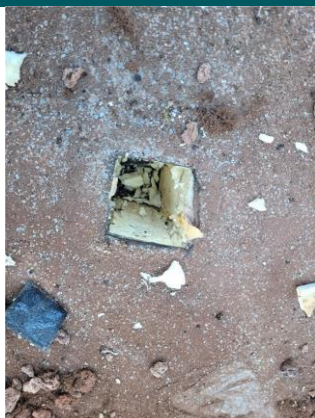
**PRELEVEMENT : P011**  
**OUVRAGE**

| Pièce ou local | Localisation | Matériau ou produit | PRESENCE OU ABSENCE D'AMIANTE : |
|---|---|---|---|
| 4ème - Toiture<br>Terrasse n°2 | Complexe d'étanchéité<br>- Toiture | Bitume inférieur | |

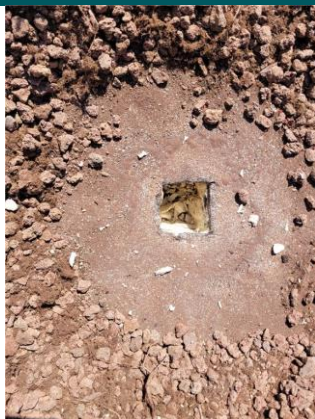
**PRELEVEMENT : P012**  
**OUVRAGE**

| Pièce ou local | Localisation | Matériau ou produit | PRESENCE OU ABSENCE D'AMIANTE : |
|---|---|---|---|
| 2ème - Toiture<br>Terrasse n°3 | Complexe d'étanchéité<br>- Toiture | Bitume supérieur | |

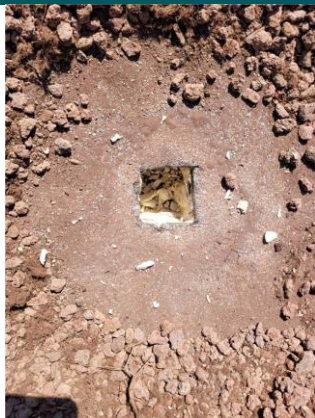
**PRELEVEMENT : P013**  
**OUVRAGE**

| Pièce ou local | Localisation | Matériau ou produit | PRESENCE OU ABSENCE D'AMIANTE : |
|---|---|---|---|
| 2ème - Toiture<br>Terrasse n°3 | Complexe d'étanchéité<br>- Toiture | Pare vapeur/isolant | |

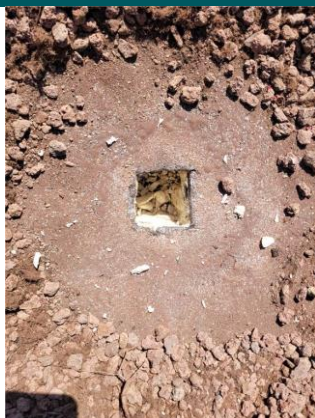
**PRELEVEMENT : P014**  
**OUVRAGE**

| Pièce ou local | Localisation | Matériau ou produit | PRESENCE OU ABSENCE D'AMIANTE : |
|---|---|---|---|
| 2ème - Toiture<br>Terrasse n°3 | Complexe d'étanchéité<br>- Toiture | Bitume inférieur | |

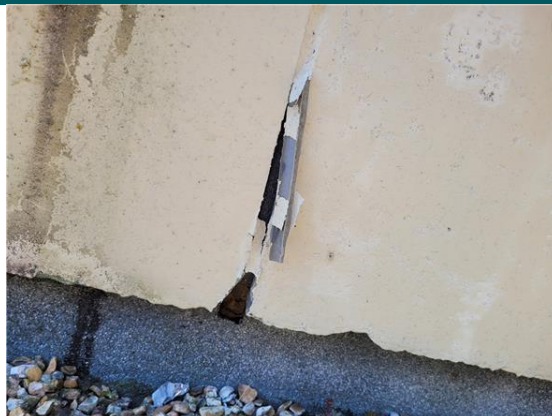
**PRELEVEMENT : P016**  
**OUVRAGE**

| Pièce ou local | Localisation | Matériau ou produit | PRESENCE OU ABSENCE D'AMIANTE : |
|---|---|---|---|
| 2ème - Toiture<br>Terrasse n°3 | Acrotère - Toiture | Enduit | |

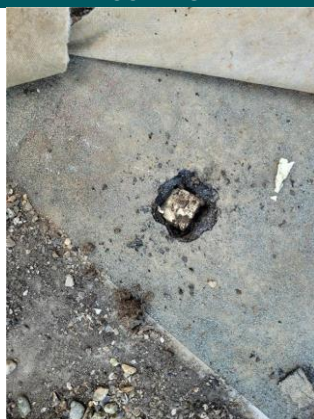
**PRELEVEMENT : P018**  
**OUVRAGE**

| Pièce ou local | Localisation | Matériau ou produit | PRESENCE OU ABSENCE D'AMIANTE : |
|---|---|---|---|
| 1er - Toiture Terrasse n°4 | Complexe d'étanchéité - Toiture | Bitume supérieur 1 | |

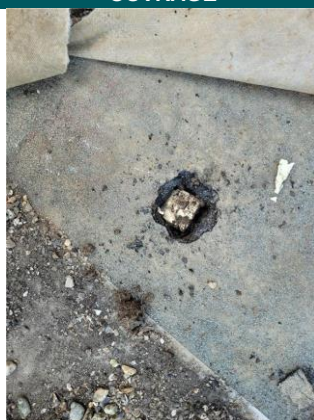
**PRELEVEMENT : P019**  
**OUVRAGE**

| Pièce ou local | Localisation | Matériau ou produit | PRESENCE OU ABSENCE D'AMIANTE : |
|---|---|---|---|
| 1er - Toiture Terrasse n°4 | Complexe d'étanchéité - Toiture | Bitume supérieur 2 | |

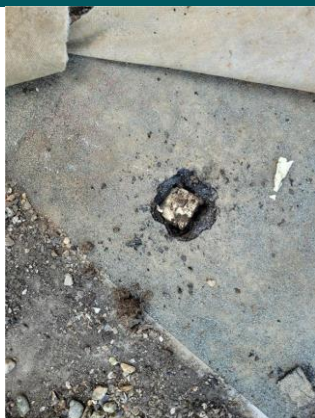
**PRELEVEMENT : P020**  
**OUVRAGE**

| Pièce ou local | Localisation | Matériau ou produit | PRESENCE OU ABSENCE D'AMIANTE : |
|---|---|---|---|
| 1er - Toiture Terrasse n°4 | Complexe d'étanchéité - Toiture | Pare vapeur/isolant | |

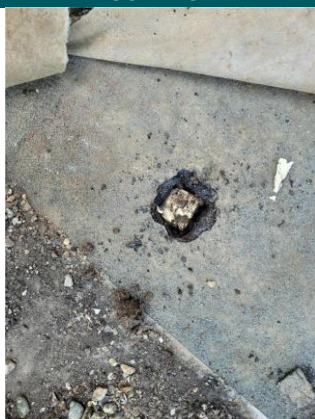
**PRELEVEMENT : P021**  
**OUVRAGE**

| Pièce ou local | Localisation | Matériau ou produit | PRESENCE OU ABSENCE D'AMIANTE : |
|---|---|---|---|
| 1er - Toiture Terrasse n°4 | Complexe d'étanchéité - Toiture | Bitume inférieur | |

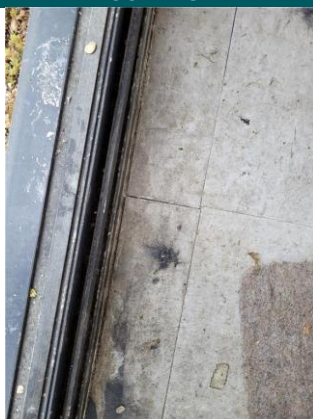
**PRELEVEMENT : P024**  
**OUVRAGE**

| Pièce ou local | Localisation | Matériau ou produit | PRESENCE OU ABSENCE D'AMIANTE : |
|---|---|---|---|
| 1er - Local archives | Revêtement de sol - Sol | Colle jaune sous revêtement PVC | |

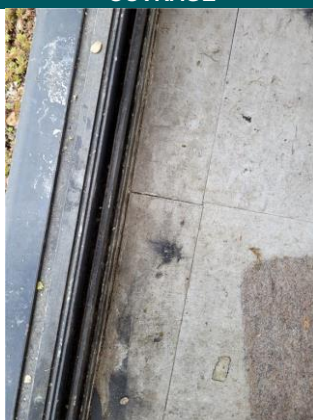
**PRELEVEMENT : P025**  
**OUVRAGE**

| Pièce ou local | Localisation | Matériau ou produit | PRESENCE OU ABSENCE D'AMIANTE : |
|---|---|---|---|
| 1er - Local archives | Revêtement de sol - Sol | Ragréage gris | |

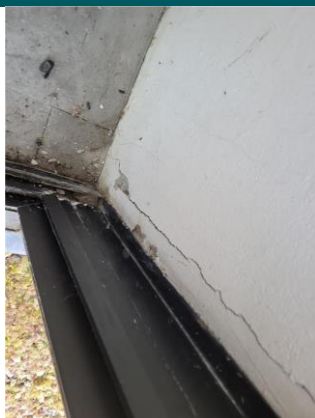
**PRELEVEMENT : P026**  
**OUVRAGE**

| Pièce ou local | Localisation | Matériau ou produit | PRESENCE OU ABSENCE D'AMIANTE : |
|---|---|---|---|
| 1er - Local archives | Mur Maçonné Intérieur - Mur | Enduit plâtre | |

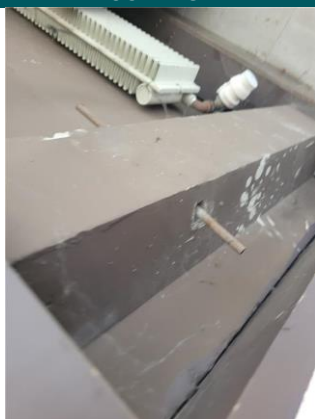
**PRELEVEMENT : P027**  
**OUVRAGE**

| Pièce ou local | Localisation | Matériau ou produit | PRESENCE OU ABSENCE D'AMIANTE : |
|---|---|---|---|
| 1er - Local archives | Mur Béton Extérieur - Mur | Enduit plâtre | |

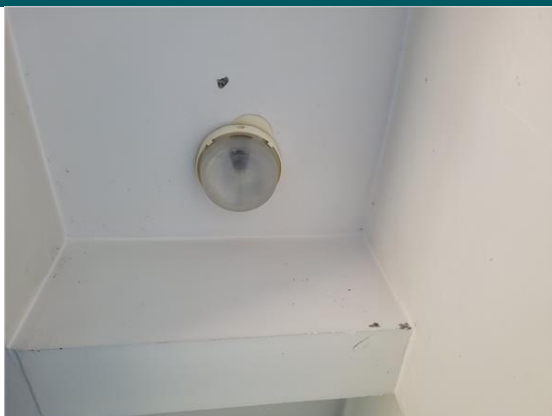
**PRELEVEMENT : P029**  
**OUVRAGE**

| Pièce ou local | Localisation | Matériau ou produit | PRESENCE OU ABSENCE D'AMIANTE : |
|---|---|---|---|
| 1er - Local archives | Plafond - Plafond | Enduit plâtre | |

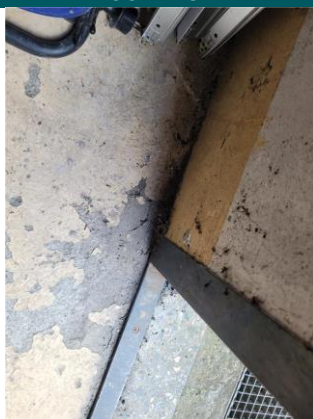
**PRELEVEMENT : P030**  
**OUVRAGE**

| Pièce ou local | Localisation | Matériau ou produit | PRESENCE OU ABSENCE D'AMIANTE : |
|---|---|---|---|
| 1er SS - Garages | Mur Intérieur (périphérie des Portes de garages) - Mur | Enduit | |

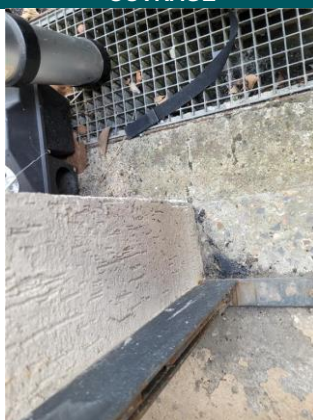
**PRELEVEMENT : P031**  
**OUVRAGE**

| Pièce ou local | Localisation | Matériau ou produit | PRESENCE OU ABSENCE D'AMIANTE : |
|---|---|---|---|
| 1er SS - Garages | Mur Extérieur (périphérie des Portes de garages) - Mur | Enduit | |

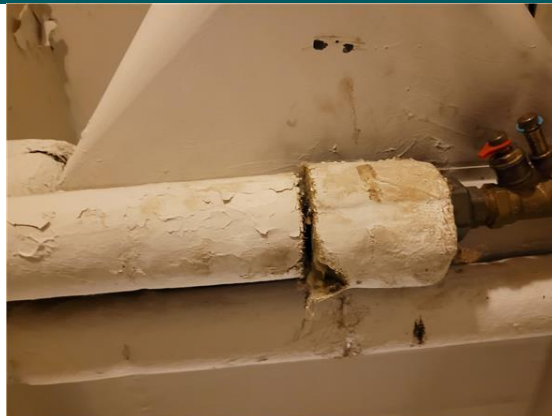
**PRELEVEMENT : P036  
OUVRAGE**

| Pièce ou local | Localisation | Matériau ou produit | PRESENCE OU ABSENCE D'AMIANTE : |
|---|---|---|---|
| RDC - Couloir 00C6 | Conduit de fluide - Plafond | Enveloppe plâtre sur calorifugeage Laine minérale | |

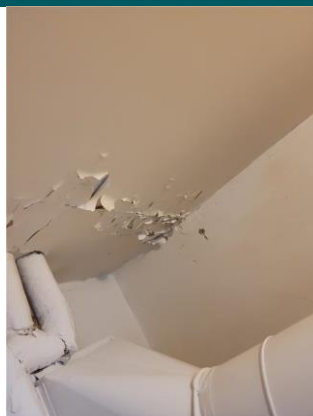
**PRELEVEMENT : P037  
OUVRAGE**

| Pièce ou local | Localisation | Matériau ou produit | PRESENCE OU ABSENCE D'AMIANTE : |
|---|---|---|---|
| RDC - Couloir 00C6 | Plafond - Plafond | Enduit plâtre | |

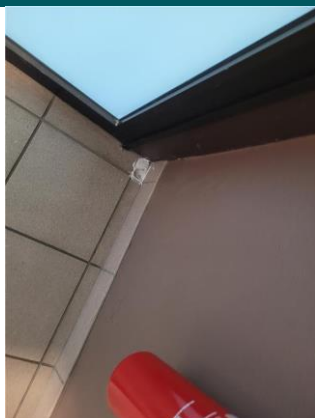
**PRELEVEMENT : P039**  
**OUVRAGE**

| Pièce ou local | Localisation | Matériau ou produit | PRESENCE OU ABSENCE D'AMIANTE : |
|---|---|---|---|
| RDC - Couloir 00C1 | Revêtement de sol - Sol | Colle grise de carrelage gris | |

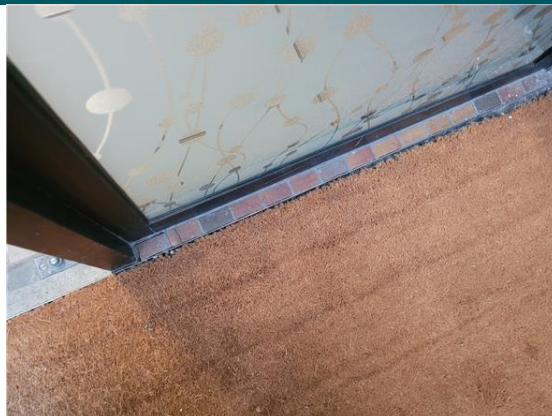
**PRELEVEMENT : P041**  
**OUVRAGE**

| Pièce ou local | Localisation | Matériau ou produit | PRESENCE OU ABSENCE D'AMIANTE : |
|---|---|---|---|
| RDC - Couloir 00C1 | Revêtement de sol (SAS) - Sol | Colle grise de carrelage (5x5) | |

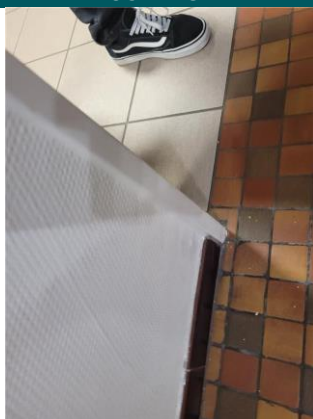
**PRELEVEMENT : P046**  
**OUVRAGE**

| Pièce ou local | Localisation | Matériau ou produit | PRESENCE OU ABSENCE D'AMIANTE : |
|---|---|---|---|
| RDC - Bloc Sanitaires n°2 | Cloisons et mur maçonnés - Mur | Enduit plâtre | |

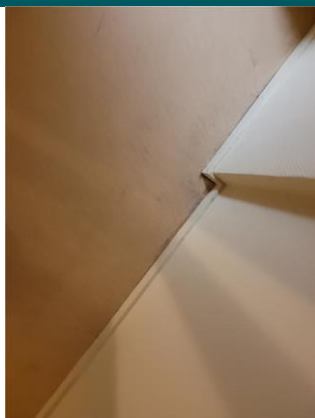
**PRELEVEMENT : P048**  
**OUVRAGE**

| Pièce ou local | Localisation | Matériau ou produit | PRESENCE OU ABSENCE D'AMIANTE : |
|---|---|---|---|
| RDC - Cage Escalier<br>(vers SS Locaux<br>syndicats) | Revêtement de sol -<br>Sol | Colle jaune sous<br>revêtement PVC | |

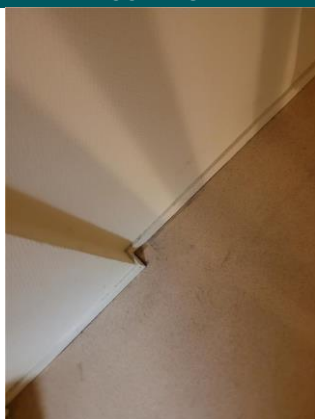
**PRELEVEMENT : P049**  
**OUVRAGE**

| Pièce ou local | Localisation | Matériau ou produit | PRESENCE OU ABSENCE D'AMIANTE : |
|---|---|---|---|
| RDC - Cage Escalier<br>(vers SS Locaux<br>syndicats) | Revêtement de sol -<br>Sol | Ragréage gris | |

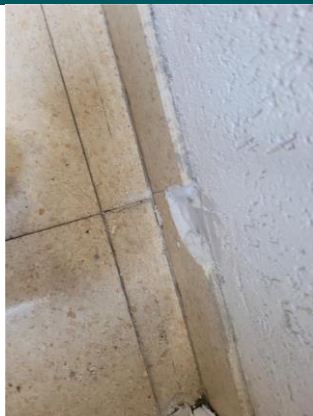
**PRELEVEMENT : P056**  
**OUVRAGE**

| Pièce ou local | Localisation | Matériau ou produit | PRESENCE OU ABSENCE D'AMIANTE : |
|---|---|---|---|
| 2ème - Cage Escalier n°1 | Revêtement de sol - Sol | Colle grise de carrelage | |

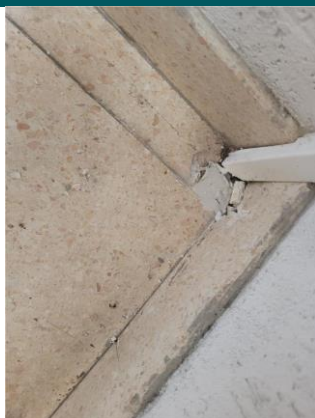
**PRELEVEMENT : P057**  
**OUVRAGE**

| Pièce ou local | Localisation | Matériau ou produit | PRESENCE OU ABSENCE D'AMIANTE : |
|---|---|---|---|
| 2ème - Cage Escalier n°1 | Revêtement de mur - Mur | Colle grise de Plinthes carrelages | |

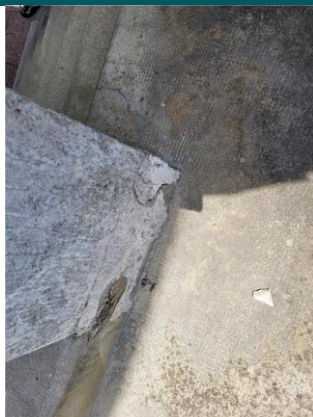
**PRELEVEMENT : P061  
OUVRAGE**

| Pièce ou local | Localisation | Matériau ou produit | PRESENCE OU ABSENCE<br>D'AMIANTE : |
|---|---|---|---|
| Ext - Escalier Extérieur | Mur - Mur | Enduit | |

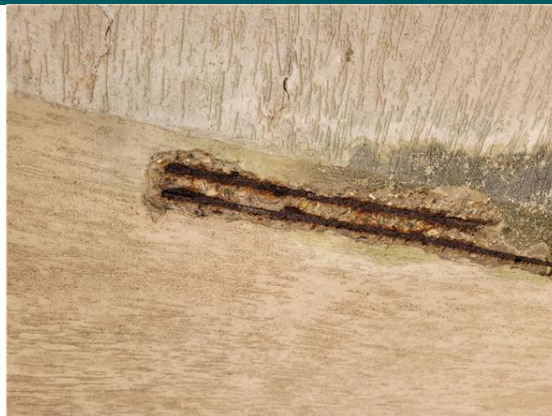
**PRELEVEMENT : P062  
OUVRAGE**

| Pièce ou local | Localisation | Matériau ou produit | PRESENCE OU ABSENCE<br>D'AMIANTE : |
|---|---|---|---|
| Ext - Escalier Extérieur | plafond sous Escalier -<br>Plafond | Enduit | |

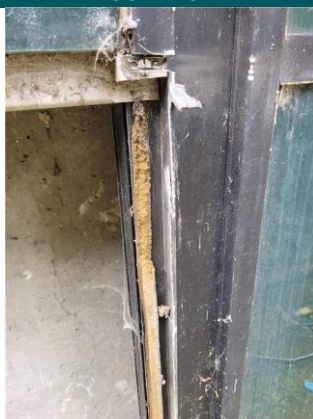
**PRELEVEMENT : P064**  
**OUVRAGE**

| Pièce ou local | Localisation | Matériau ou produit | PRESENCE OU ABSENCE D'AMIANTE : |
|---|---|---|---|
| Ext - Façade Mur Rideau 1 | Mur Rideau - Façades | Joint périphérique intérieur | |

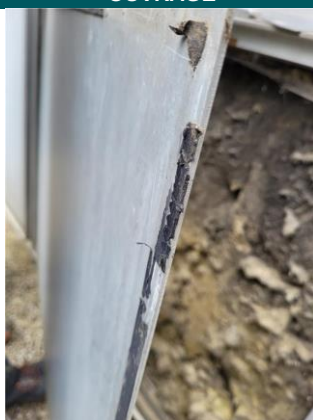
**PRELEVEMENT : P065**  
**OUVRAGE**

| Pièce ou local | Localisation | Matériau ou produit | PRESENCE OU ABSENCE D'AMIANTE : |
|---|---|---|---|
| Ext - Façade Mur Rideau 2 | Mur Rideau Panneaux alu allège - Façades | Joint périphérique Extérieur | |

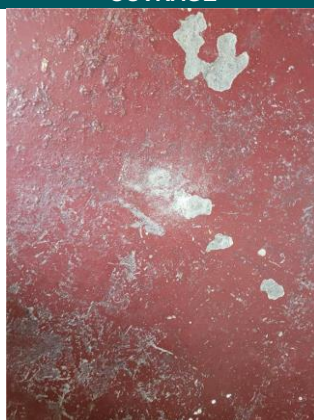
**PRELEVEMENT : P068**  
**OUVRAGE**

| Pièce ou local | Localisation | Matériau ou produit | PRESENCE OU ABSENCE D'AMIANTE : |
|---|---|---|---|
| 2ème - Cage Escalier n°2 | Revêtement de sol - Sol | Peinture rouge sur Dalle Béton | |

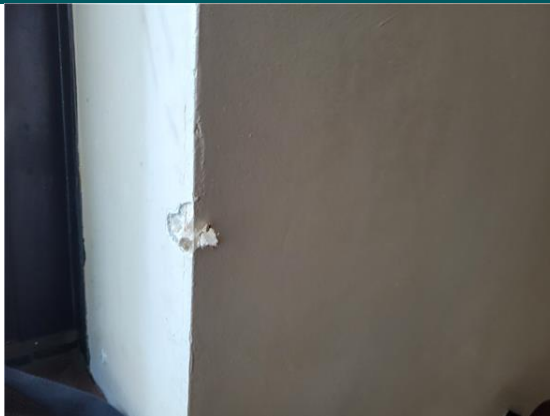
**PRELEVEMENT : P070  
OUVRAGE**

| Pièce ou local | Localisation | Matériau ou produit | PRESENCE OU ABSENCE D'AMIANTE : |
|---|---|---|---|
| 2ème - Cage Escalier n°2 | Doublage Mur donnant sur l'Extérieur - Mur | Enduit plâtre | |

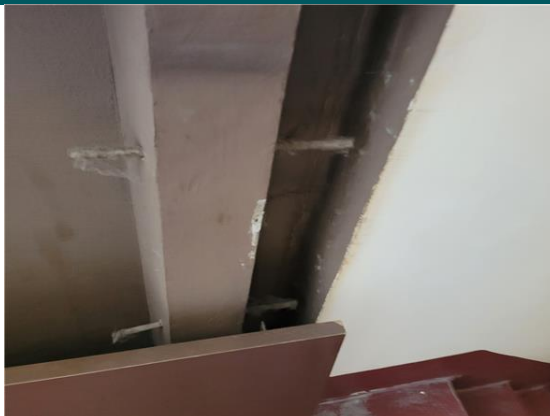
**PRELEVEMENT : P071  
OUVRAGE**

| Pièce ou local | Localisation | Matériau ou produit | PRESENCE OU ABSENCE D'AMIANTE : |
|---|---|---|---|
| 2ème - Cage Escalier n°2 | Mur donnant sur l'Extérieur - Mur | Enduit sur Voile Béton | |

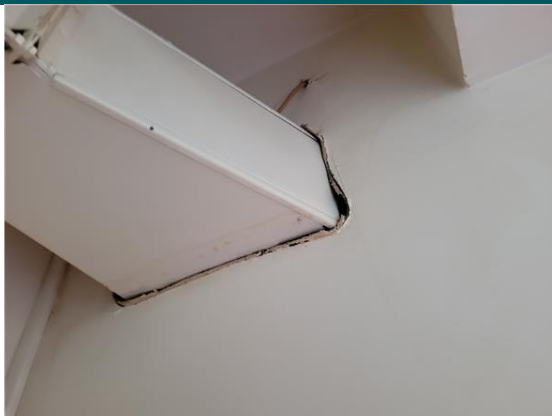
**PRELEVEMENT : P074**  
**OUVRAGE**

| Pièce ou local | Localisation | Matériau ou produit | PRESENCE OU ABSENCE D'AMIANTE : |
|---|---|---|---|
| 2ème - Cage Escalier n°2 | Conduit de ventilation - Passage de mur - Toutes zones | Joint de dilatation | |

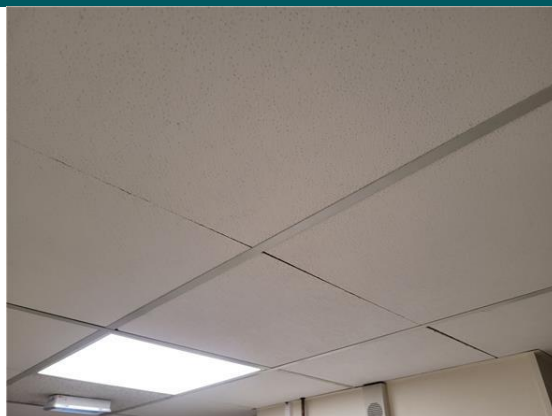
**PRELEVEMENT : P077**  
**OUVRAGE**

| Pièce ou local | Localisation | Matériau ou produit | PRESENCE OU ABSENCE D'AMIANTE : | |
|---|---|---|---|---|
| 2ème - Couloir n°1 | Faux-plafond n°1 - Plafond | Panneaux | | |

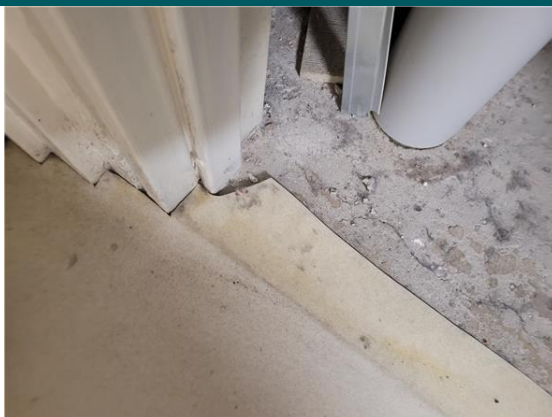
**PRELEVEMENT : P079**  
**OUVRAGE**

| Pièce ou local | Localisation | Matériau ou produit | PRESENCE OU ABSENCE D'AMIANTE : |
|---|---|---|---|
| 2ème - Couloir n°1 | Revêtement de sol - Sol | Ragréage gris | |

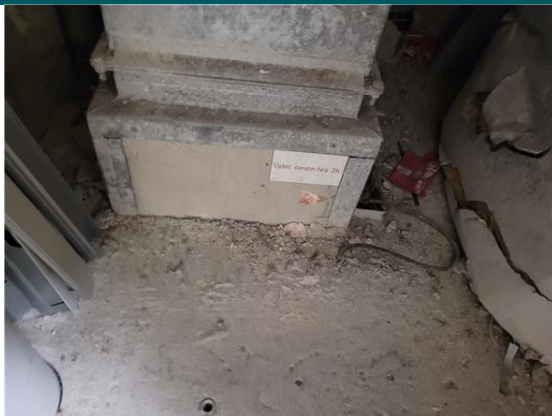
**PRELEVEMENT : P080**  
**OUVRAGE**

| Pièce ou local | Localisation | Matériau ou produit | PRESENCE OU ABSENCE D'AMIANTE : |
|---|---|---|---|
| 2ème - Gaine Technique Ventilation | Conduit de ventilation (volet coupe feu) n°2 - Toutes zones | Plaque fibreuse | |

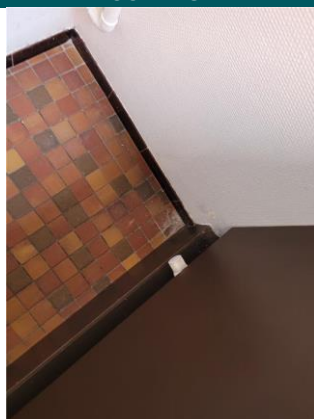
**PRELEVEMENT : P082**  
**OUVRAGE**

| Pièce ou local | Localisation | Matériau ou produit | PRESENCE OU ABSENCE D'AMIANTE : |
|---|---|---|---|
| 2ème - Bloc Sanitaires n°1 | Revêtement de sol - Sol | Colle grise de carrelage (5x5) | |

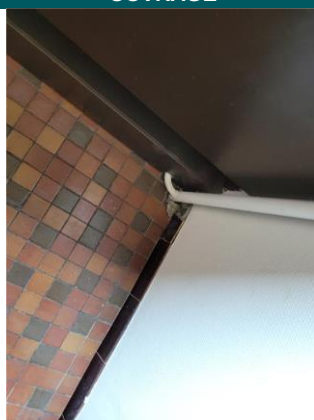
**PRELEVEMENT : P083**  
**OUVRAGE**

| Pièce ou local | Localisation | Matériau ou produit | PRESENCE OU ABSENCE D'AMIANTE : |
|---|---|---|---|
| 2ème - Bloc Sanitaires n°1 | Revêtement de mur - Mur | Colle grise de Plinthes carrelages noirs | |

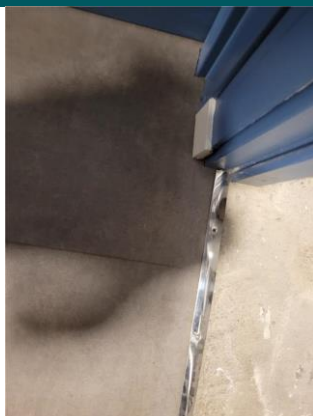
**PRELEVEMENT : P087**  
**OUVRAGE**

| Pièce ou local | Localisation | Matériau ou produit | PRESENCE OU ABSENCE D'AMIANTE : |
|---|---|---|---|
| 4ème - Couloir | Revêtement de sol - Sol | Colle jaune sous revêtement PVC | |

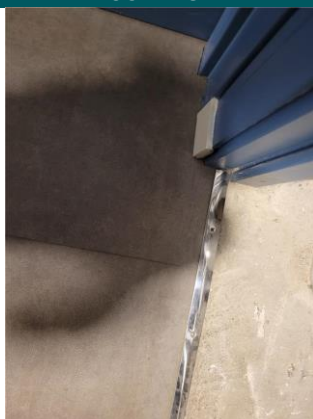
**PRELEVEMENT : P088**  
**OUVRAGE**

| Pièce ou local | Localisation | Matériau ou produit | PRESENCE OU ABSENCE D'AMIANTE : |
|---|---|---|---|
| 4ème - Couloir | Revêtement de sol - Sol | Ragréage gris | |

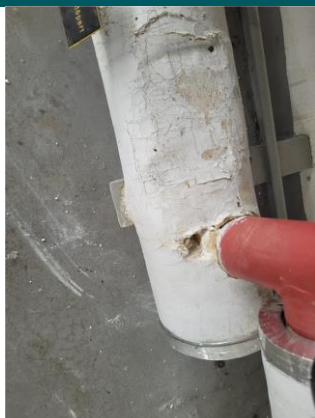
**PRELEVEMENT : P093**  
**OUVRAGE**

| Pièce ou local | Localisation | Matériau ou produit | PRESENCE OU ABSENCE D'AMIANTE : |
|---|---|---|---|
| 4ème - Chaufferie Gaz | Conduit de fluides n°1<br>- Toutes zones | Calorifugeage | |

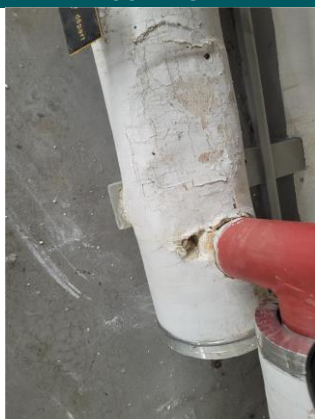
**PRELEVEMENT : P094**  
**OUVRAGE**

| Pièce ou local | Localisation | Matériau ou produit | PRESENCE OU ABSENCE D'AMIANTE : |
|---|---|---|---|
| 4ème - Chaufferie Gaz | Conduit de fluides n°1<br>- Toutes zones | Enveloppe plâtre de<br>Calorifugeage | |

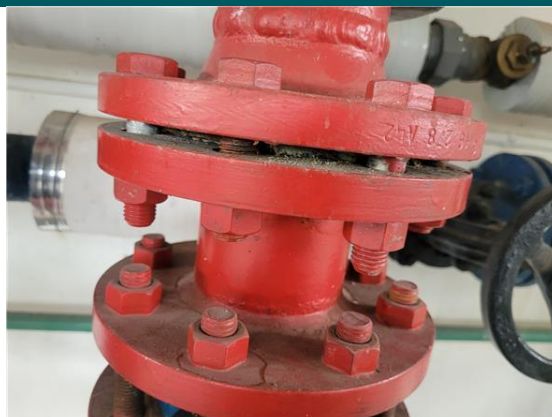
**PRELEVEMENT : P097  
OUVRAGE**

| Pièce ou local | Localisation | Matériau ou produit | PRESENCE OU ABSENCE D'AMIANTE : |
|---|---|---|---|
| 4ème - Chaufferie Gaz | Conduit de fluides<br>Réseau EC - Toutes zones | Joint de Bride | |

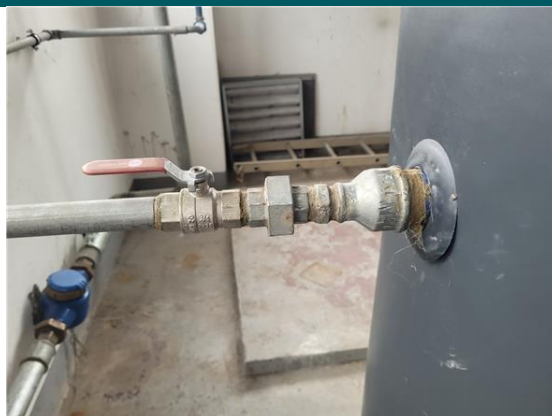
**PRELEVEMENT : P098  
OUVRAGE**

| Pièce ou local | Localisation | Matériau ou produit | PRESENCE OU ABSENCE D'AMIANTE : |
|---|---|---|---|
| 4ème - Chaufferie Gaz | Conduit de fluides BEC<br>- Toutes zones | Fillasse | |

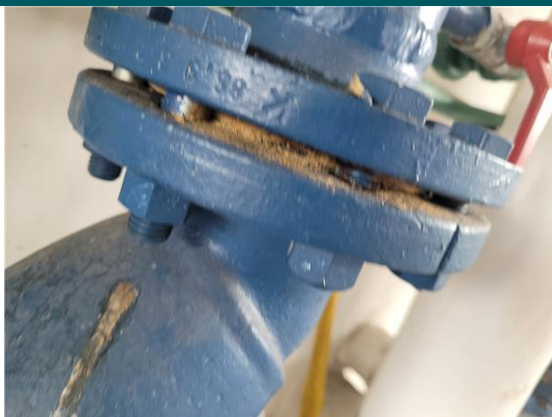
**PRELEVEMENT : P100**  
**OUVRAGE**

| Pièce ou local | Localisation | Matériau ou produit | PRESENCE OU ABSENCE D'AMIANTE : |
|---|---|---|---|
| 4ème - Chaufferie Gaz | Conduit de fluides<br>Réseau EF - Toutes zones | Joint de Bride | |
