## **RAPPORT DE DIAGNOSTIC**

**Réfection des façades des bâtiments Niepce et Cassin du CNED**

**version PRO-DCE**

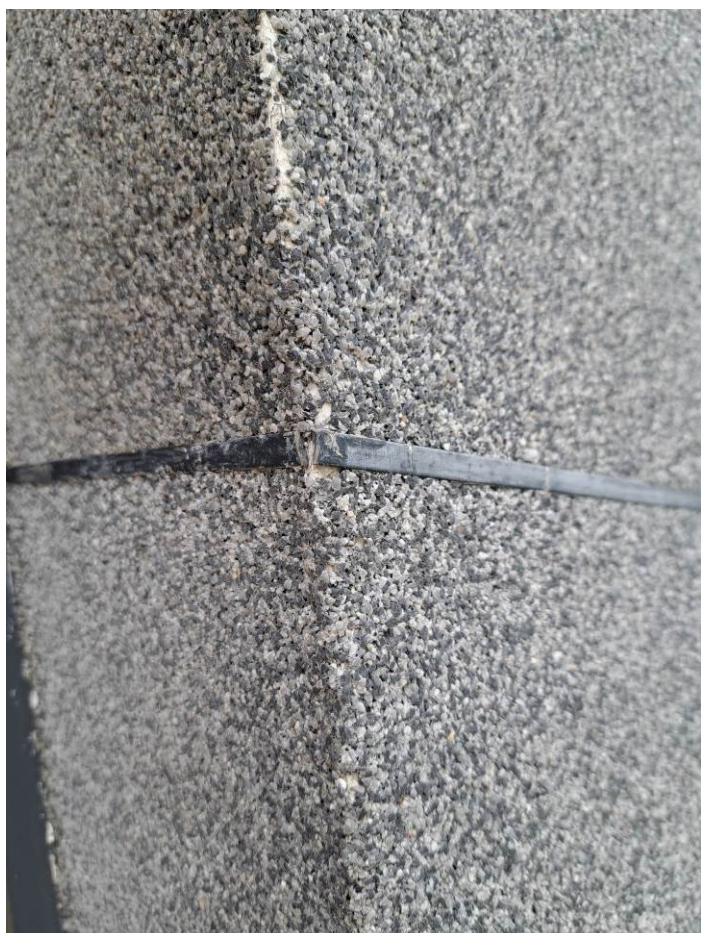
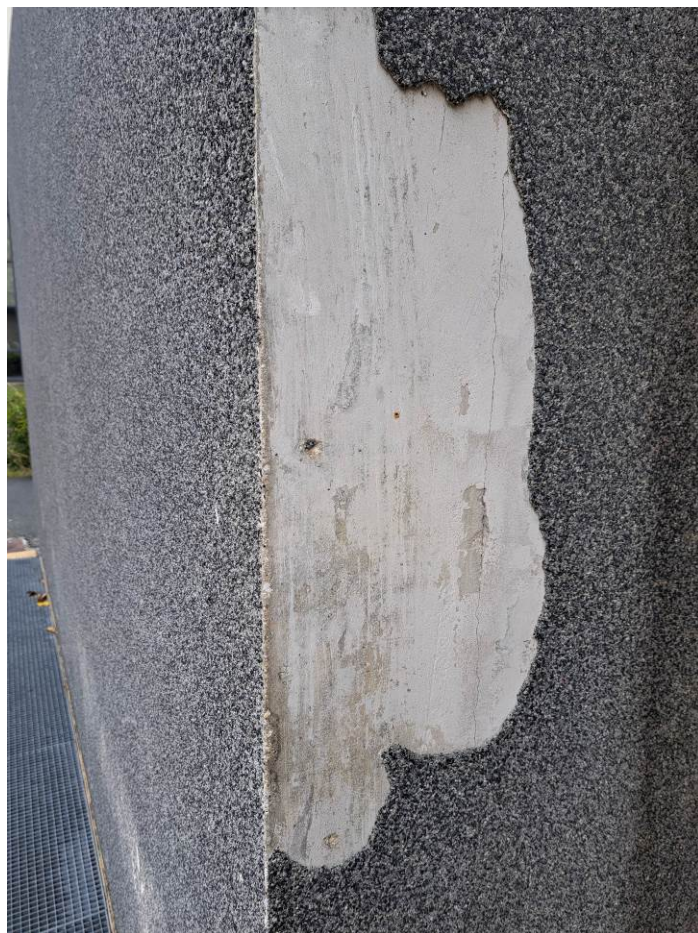
Les supports présentent des fissures inférieures à 1mm.

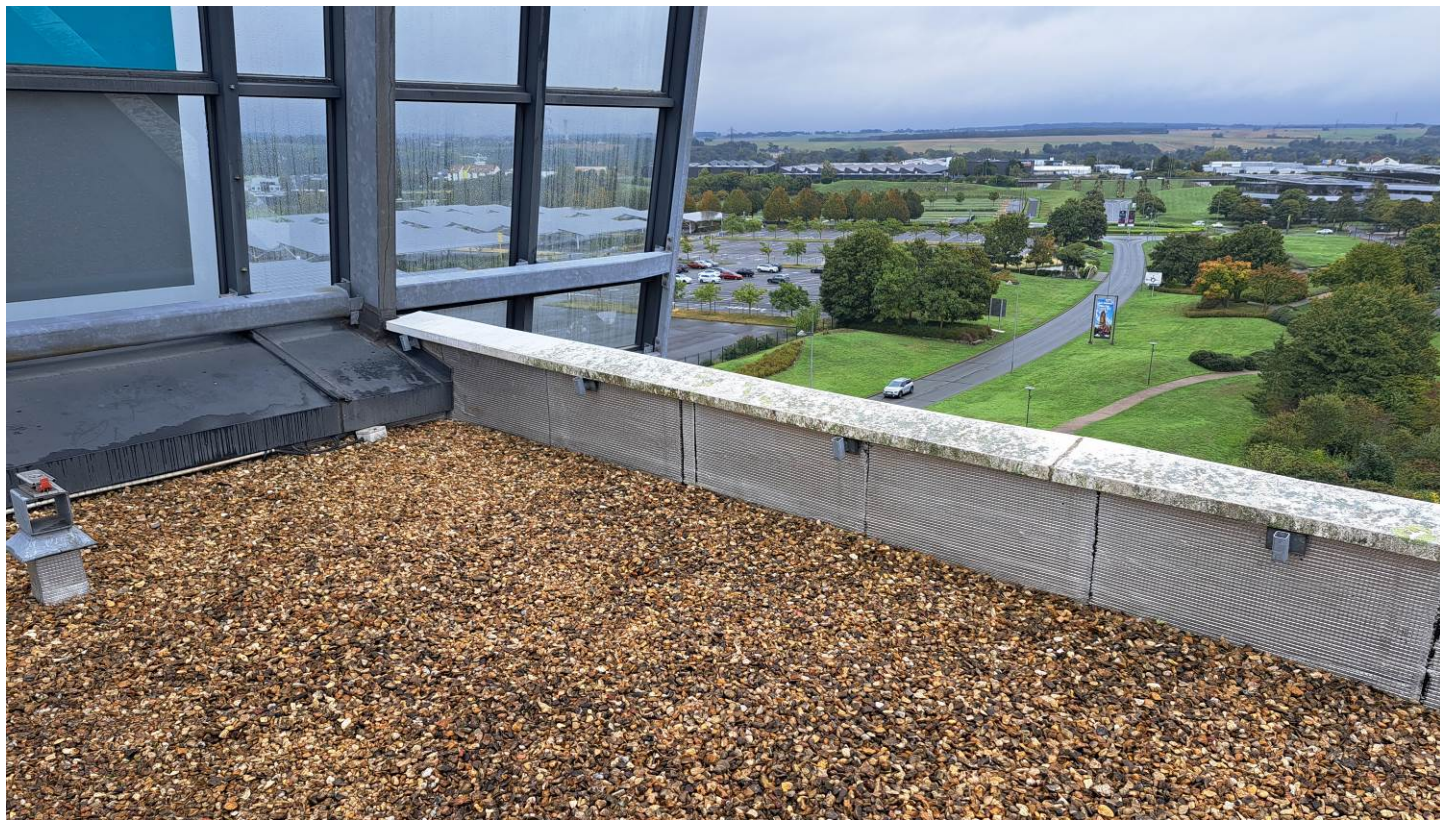
*Vue de la toiture terrasse, depuis l'accès par lanterneau (jonction mur rideau, coiffe).*

Ces éléments, altérés par le temps, présentent un encrassement notable et devront faire l'objet d'un nettoyage.

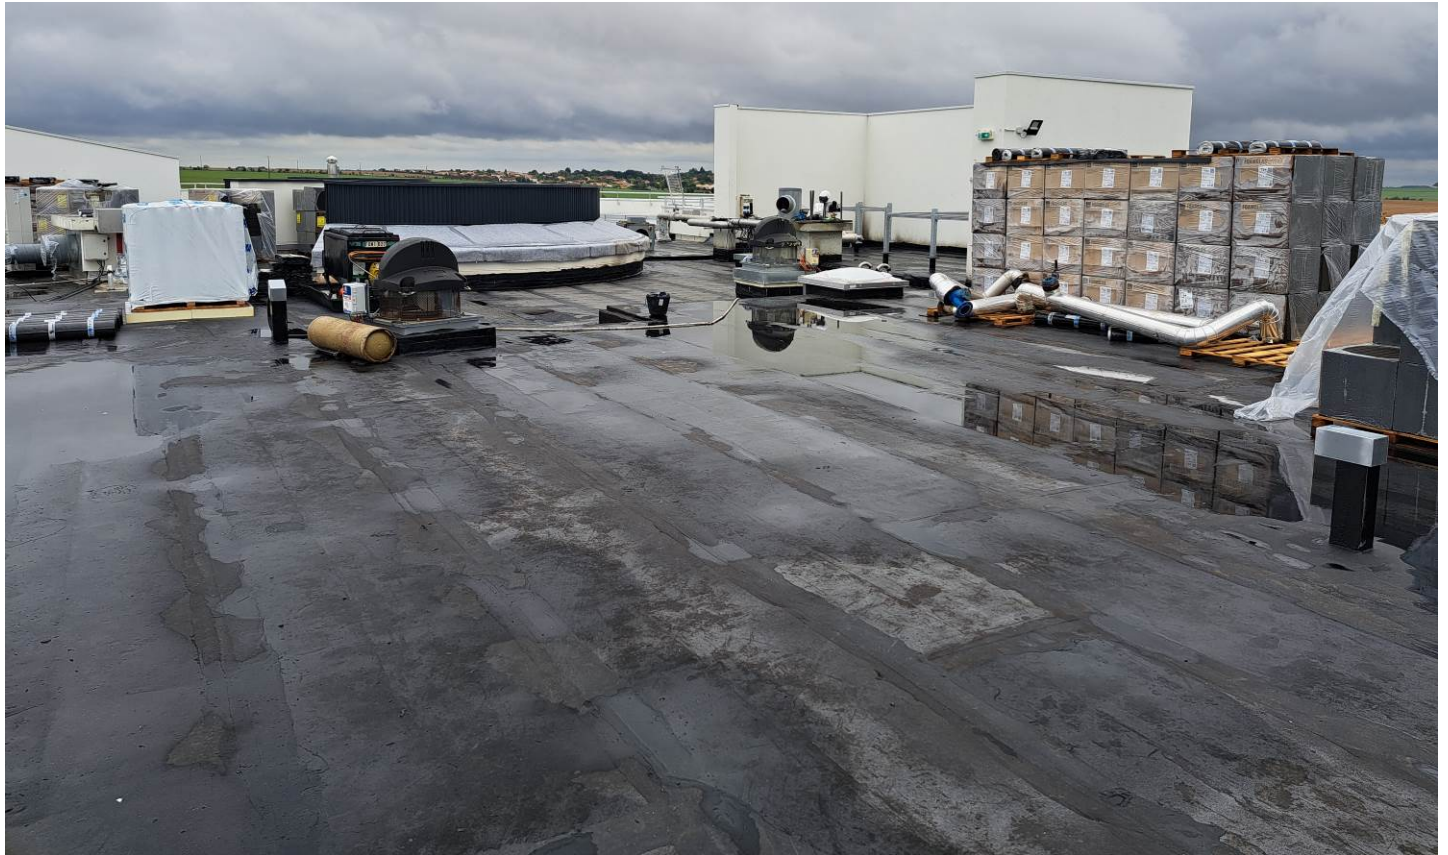
Lors de notre visite de diagnostic, la couverture étanchéité du R+2 était en cours de réfection.
