Rapport de mission de repérage des matériaux et produits contenant de l'amiante dans les immeubles bâtis avant réalisation de travaux

Numéro de dossier : 230135_p03 V3
Date du repérage : 20/03/2025

**Bâtiment Rhône
Quai Chauveau
69009 LYON**

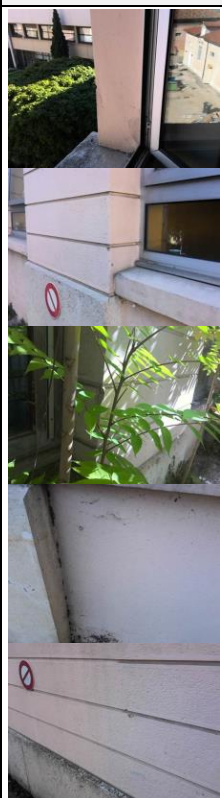
Localisation	n° de sondage	Description	Echantillon	N° Echantillon	Photo
R010; Rez de chaussée - R014; Rez de chaussée - R021; 1er étage - R126; 1er étage - R128; 1er étage - R134; 2ème étage - R212; 2ème étage - R213; 2ème étage - R216	1	<u>Identifiant</u> : M0006 <u>Description</u> : Enduit extérieur rose <u>Résultat</u> : Absence d'amiante	Oui Rez de chaussée - R010 Rez de chaussée - R014 Rez de chaussée - R021 2ème étage - R213 1er étage - R126 1er étage - R128 1er étage - R134 2ème étage - R216 2ème étage - R212	P4634; P4668; P4669; P4677; P4786; P4806; P4807; P4808; P4809; P4810
