## DOSSIER DE DIAGNOSTIC TECHNIQUE

**Référence : 002ER777025**

Réhabilitation d'une partie de la salle  
"restauration" de la réserve attenante  
et des sanitaires pour une superficie  
cumulée d'environ 100 m<sup>2</sup>  
63, BOULEVARD SAINT-JEAN

## Rapport de repérage des matériaux et produits contenant de l'amiante avant réalisation de travaux dans un immeuble bâti

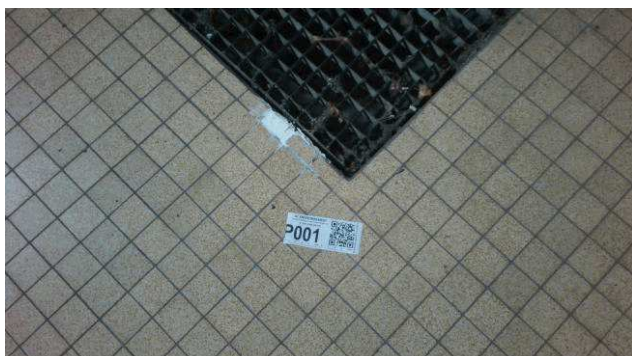
002ER777025 n°1 - 2 (P1) - RDC-Bâtiment A - Vol 1  
(Réserve cuisine)

| 002ER777025 n°1 - 4 (P1) | RDC-Bâtiment A - Vol 1<br>(Réserve cuisine) | Prélevement négatif |

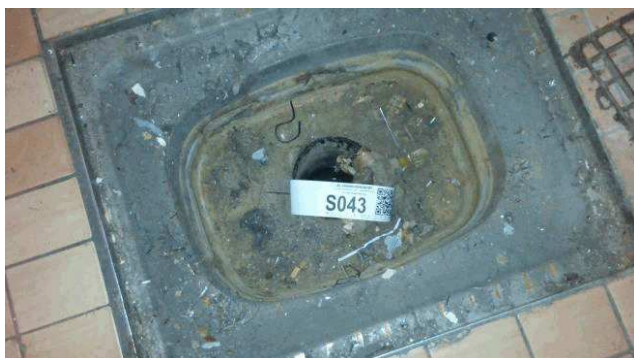
S43 - 2 (S43) - RDC-Bâtiment A - Vol 2 (Salle de  
restaurant 1)

| S43 - 6 (S43) | RDC-Bâtiment A - Vol 2<br>(Salle de restaurant 1) | Absence : pas d'amiante par nature |
