Rapport de mission de repérage des matériaux et produits contenant de l'amiante avant réalisation de travaux

Numéro de rapport	115411 ENSMA A
Propriétaire	ENSMA
Donneur d'ordre	ENSMA
Adresse de l'immeuble	Réseaux d'eau Glacée 1 avenue Clément Ader 86360 CHASSENEUIL-DU-POITOU
Bâtiment ou installation	Bâtiment
Date de la commande	07/01/2025
La ou le(s) date(s) d'exécution du repérage	19/03/2025
Date d'émission du rapport de repérage	07/04/2025

Dans le cadre de la mission objet du présent rapport, il n'a pas été repéré de matériaux et produits contenant de l'amiante

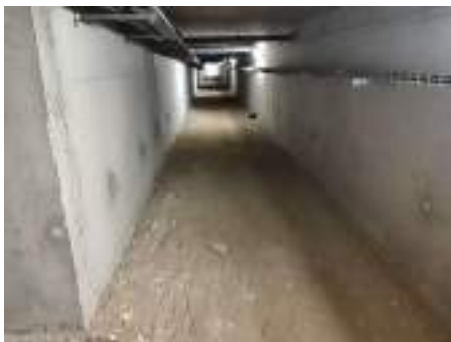
Nom du client	Numéro de dossier	Localisation
ENSMA	115411 ENSMA	1er SS - Vide-sanitaire E F Mur - A, B, C, D, E, F
Nom de l'opérateur	Date de prélèvement	Matériau
TAVEAU Philippe		Béton - Non peint
Résultat amiante		
absence d'amiante

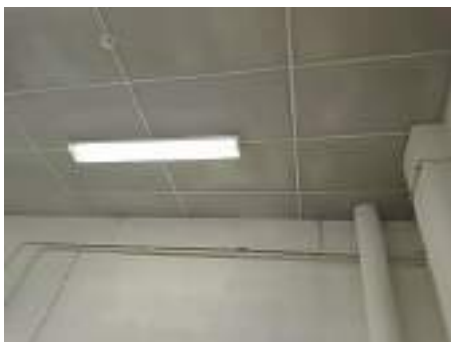
Nom du client	Numéro de dossier	Localisation
ENSMA	115411 ENSMA	1er étage - E105 Faux-plafond - Plafond
Nom de l'opérateur	Date de prélèvement	Matériau
TAVEAU Philippe		Panneaux de faux-plafond
Résultat amiante		
absence d'amiante

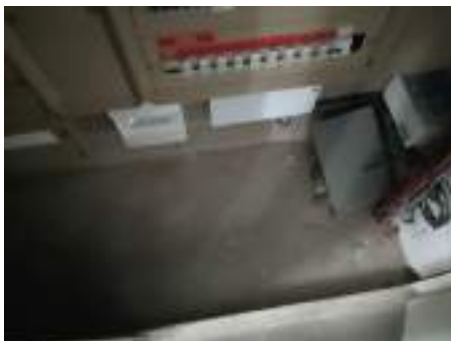
Nom du client	Numéro de dossier	Localisation
ENSMA	115411 ENSMA	1er étage - Couloir n°3 Sol Placard technique n°2 - F
Nom de l'opérateur	Date de prélèvement	Matériau
TAVEAU Philippe		Béton
Résultat amiante		
absence d'amiante

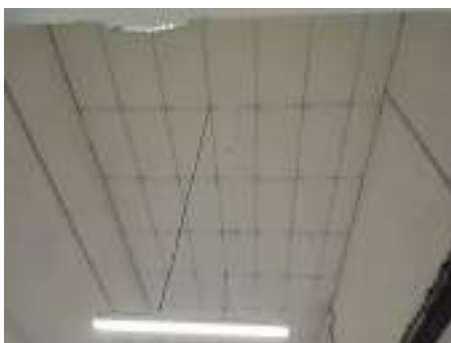
Nom du client	Numéro de dossier	Localisation
ENSMA	115411 ENSMA	1er étage - couloir F Plafond - Plafond
Nom de l'opérateur	Date de prélèvement	Matériau
TAVEAU Philippe		Panneaux de faux-plafond - Non peint
Résultat amiante		
absence d'amiante

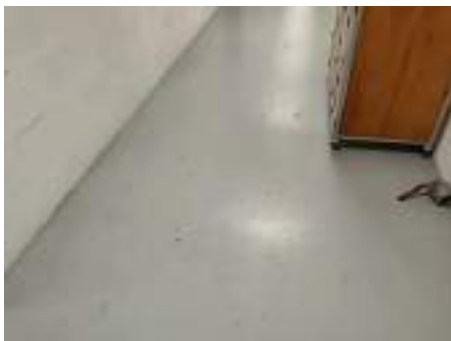
Nom du client	Numéro de dossier	Localisation
ENSMA	115411 ENSMA	1er étage - couloir E bis 1ere Plancher - Sol
Nom de l'opérateur	Date de prélèvement	Matériau
TAVEAU Philippe		Béton - Peinture
Résultat amiante		
absence d'amiante

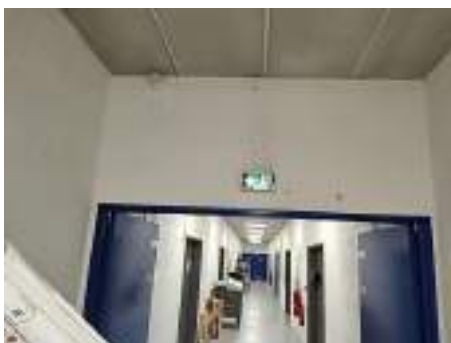
Nom du client	Numéro de dossier	Localisation
ENSMA	115411 ENSMA	1er étage - couloir E bis 1ere Cloisons - A
Nom de l'opérateur	Date de prélèvement	Matériau
TAVEAU Philippe		Placoplatre, bandes, plâtre - Peinture
Résultat amiante		
absence d'amiante

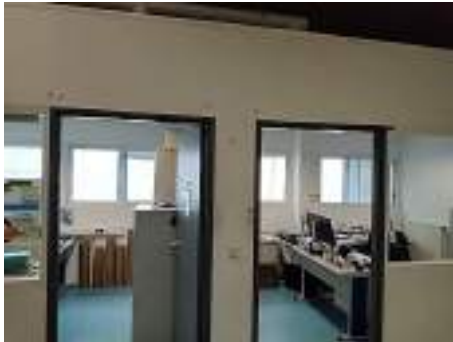
Nom du client	Numéro de dossier	Localisation
ENSMA	115411 ENSMA	1er étage - E108 Cloisons - G
Nom de l'opérateur	Date de prélèvement	Matériau
TAVEAU Philippe		Placoplatre, bandes, plâtre - Toile de verre et peinture
Résultat amiante		
absence d'amiante

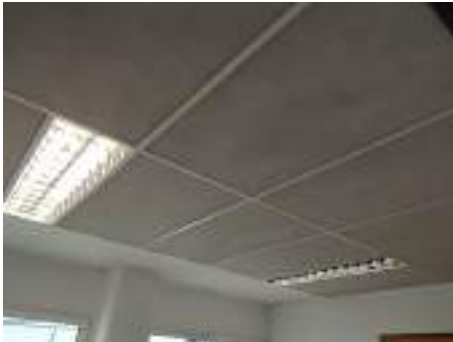
Nom du client	Numéro de dossier	Localisation
ENSMA	115411 ENSMA	1er étage - E108a Faux-plafond - Plafond
Nom de l'opérateur	Date de prélèvement	Matériau
TAVEAU Philippe		Panneaux de faux-plafond
Résultat amiante		
absence d'amiante

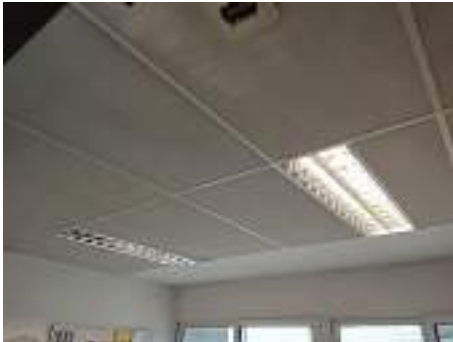
Nom du client	Numéro de dossier	Localisation
ENSMA	115411 ENSMA	1er étage - E108b Faux-plafond - Plafond
Nom de l'opérateur	Date de prélèvement	Matériau
TAVEAU Philippe		Panneaux de faux-plafond
Résultat amiante		
absence d'amiante

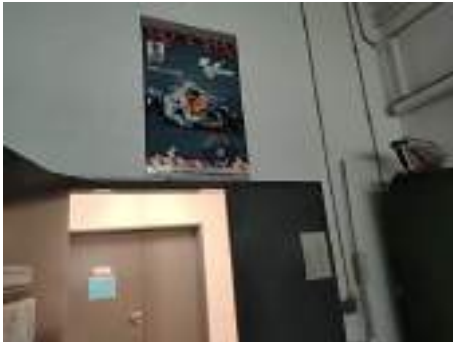
Nom du client	Numéro de dossier	Localisation
ENSMA	115411 ENSMA	1er étage - E102 Mur - A, B, C, D, Toutes zones
Nom de l'opérateur	Date de prélèvement	Matériau
TAVEAU Philippe		Parpaing - Peinture
Résultat amiante		
absence d'amiante

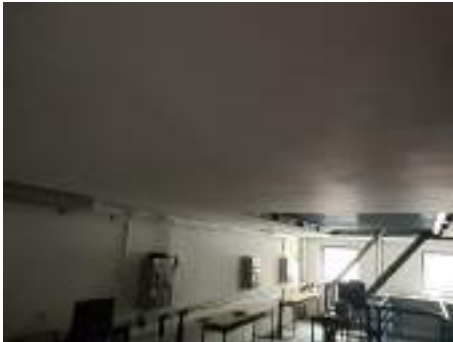
Nom du client	Numéro de dossier	Localisation
ENSMA	115411 ENSMA	1er étage - D107 Plafond - Plafond
Nom de l'opérateur	Date de prélèvement	Matériau
TAVEAU Philippe		Béton - Peinture
Résultat amiante		
absence d'amiante

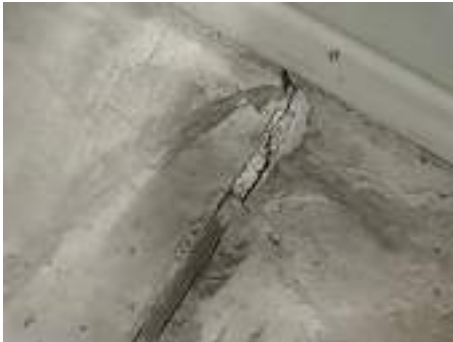
Nom du client	Numéro de dossier	Localisation
ENSMA	115411 ENSMA	RDC - Couloir n°2 Plancher - Sol
Nom de l'opérateur	Date de prélèvement	Matériau
TAVEAU Philippe		Joint de dilatation polystyrène - Non peint
Résultat amiante		
absence d'amiante

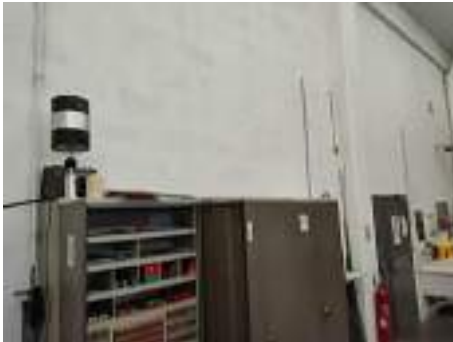
Nom du client	Numéro de dossier	Localisation
ENSMA	115411 ENSMA	RDC - E003 Mur - Toutes zones
Nom de l'opérateur	Date de prélèvement	Matériau
TAVEAU Philippe		Parpaing - Peinture
Résultat amiante		
absence d'amiante

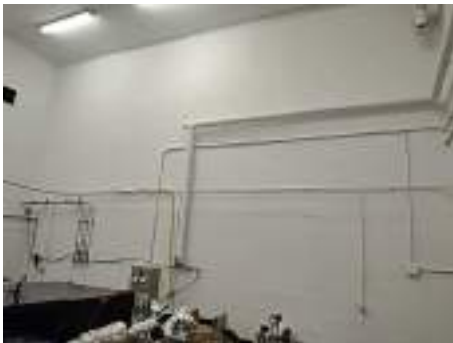
Nom du client	Numéro de dossier	Localisation
ENSMA	115411 ENSMA	RDC - D002 Mur - D
Nom de l'opérateur	Date de prélèvement	Matériau
TAVEAU Philippe		Parpaing - Peinture
Résultat amiante		
absence d'amiante

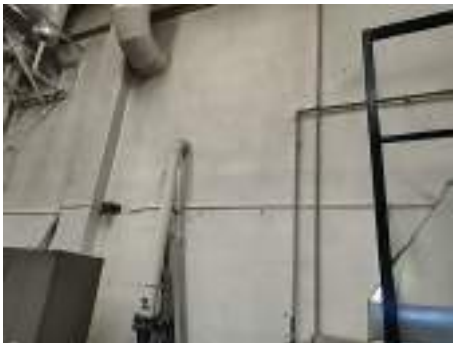
Nom du client	Numéro de dossier	Localisation
ENSMA	115411 ENSMA	RDC - E012 Mur - Toutes zones
Nom de l'opérateur	Date de prélèvement	Matériau
TAVEAU Philippe		Parpaing - Peinture
Résultat amiante		
absence d'amiante

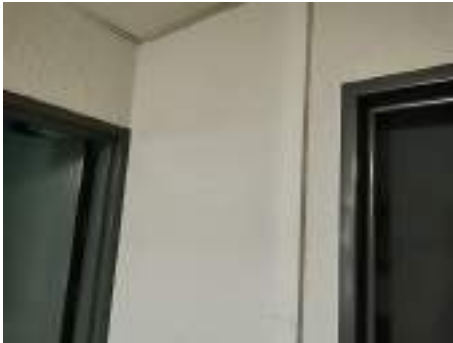
Nom du client	Numéro de dossier	Localisation
ENSMA	115411 ENSMA	RDC - E010 Mur - Toutes zones
Nom de l'opérateur	Date de prélèvement	Matériau
TAVEAU Philippe		Parpaing - Crépi
Résultat amiante		
absence d'amiante

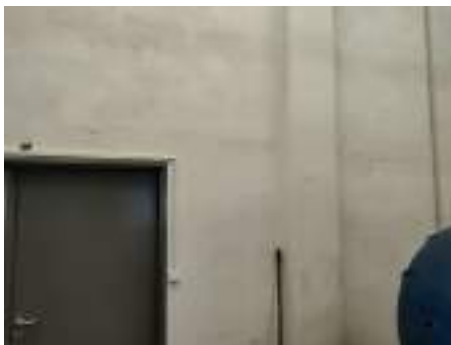
Nom du client	Numéro de dossier	Localisation
ENSMA	115411 ENSMA	RDC - D012 Mur - C
Nom de l'opérateur	Date de prélèvement	Matériau
TAVEAU Philippe		Parpaing - Peinture
Résultat amiante		
absence d'amiante

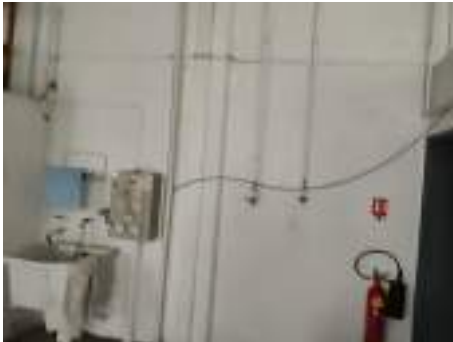
Nom du client	Numéro de dossier	Localisation
ENSMA	115411 ENSMA	RDC - E009 Mur - Toutes zones
Nom de l'opérateur	Date de prélèvement	Matériau
TAVEAU Philippe		Parpaing - Peinture
Résultat amiante		
absence d'amiante

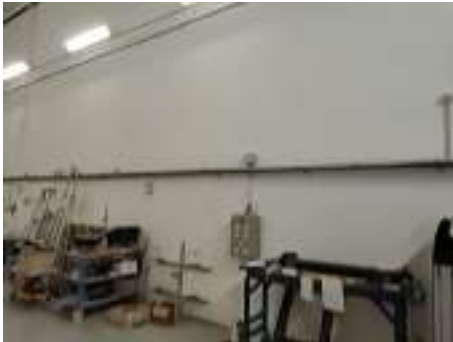
Nom du client	Numéro de dossier	Localisation
ENSMA	115411 ENSMA	1er SS - FS1.01 Mur - A et H
Nom de l'opérateur	Date de prélèvement	Matériau
TAVEAU Philippe		Béton - Peinture
Résultat amiante		
absence d'amiante

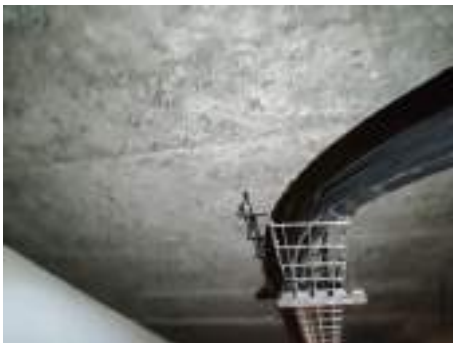
Nom du client	Numéro de dossier	Localisation
ENSMA	115411 ENSMA	1er SS - Vide-sanitaire Insolent - Plafond
Nom de l'opérateur	Date de prélèvement	Matériau
TAVEAU Philippe		Fibre de bois et polystyrène - Non peint
Résultat amiante		
absence d'amiante

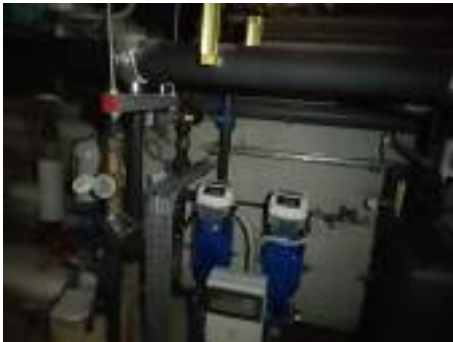
Nom du client	Numéro de dossier	Localisation
ENSMA	115411 ENSMA	1er SS - Vide-sanitaire Conduit de fluide - Plafond
Nom de l'opérateur	Date de prélèvement	Matériau
TAVEAU Philippe		Calorifugeage - Non peint
Résultat amiante		
absence d'amiante		
Commentaires		
Absence de travaux sur conduites Données client Repiquage du réseau ressent environ 5 ans

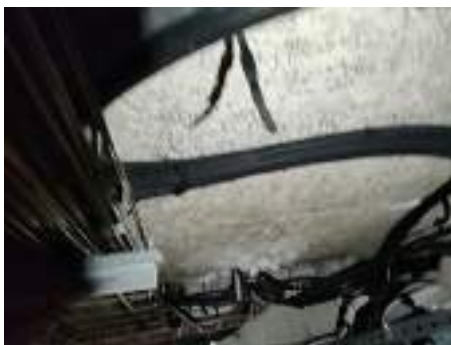
Nom du client	Numéro de dossier	Localisation
ENSMA	115411 ENSMA	1er SS - Vide-sanitaire D C Insolent - Plafond
Nom de l'opérateur	Date de prélèvement	Matériau
TAVEAU Philippe		colle Fibre de bois et polystyrène - Non peint
Résultat amiante		
absence d'amiante

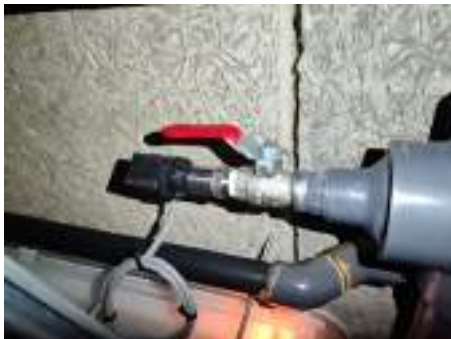
Nom du client	Numéro de dossier	Localisation
ENSMA	115411 ENSMA	1er SS - Vide-sanitaire D C Joint de dilatation - Plafond
Nom de l'opérateur	Date de prélèvement	Matériau
TAVEAU Philippe		Joint de dilatation polystyrène - Non peint
Résultat amiante		
absence d'amiante

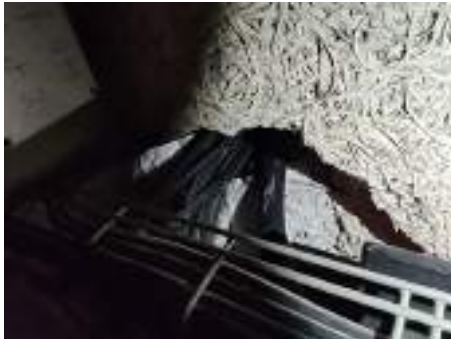
Nom du client	Numéro de dossier	Localisation
ENSMA	115411 ENSMA	1er SS - Vide-sanitaire D C Plafond - Plafond
Nom de l'opérateur	Date de prélèvement	Matériau
TAVEAU Philippe		Béton - Non peint
Résultat amiante		
absence d'amiante

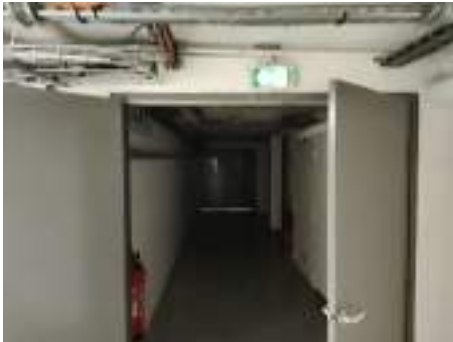
Nom du client	Numéro de dossier	Localisation
ENSMA	115411 ENSMA	1er SS - Couloir n°1 Mur - B
Nom de l'opérateur	Date de prélèvement	Matériau
TAVEAU Philippe		Béton - Peinture
Résultat amiante		
absence d'amiante

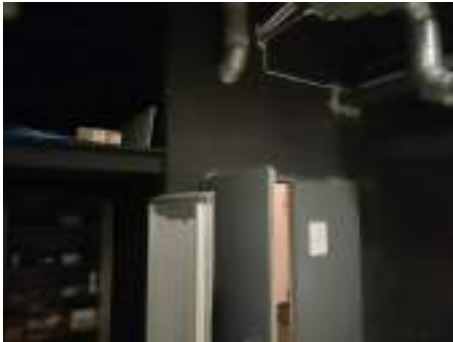
Nom du client	Numéro de dossier	Localisation
ENSMA	115411 ENSMA	1er SS - FS2.02 Mur - A, H
Nom de l'opérateur	Date de prélèvement	Matériau
TAVEAU Philippe		Parpaing - Peinture
Résultat amiante		
absence d'amiante

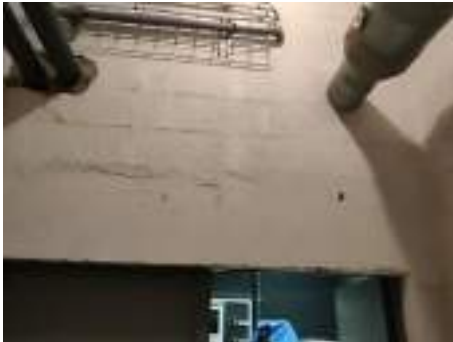
Nom du client	Numéro de dossier	Localisation
ENSMA	115411 ENSMA	1er SS - Sas FS2.02 Mur - A, B
Nom de l'opérateur	Date de prélèvement	Matériau
TAVEAU Philippe		Béton - Peinture
Résultat amiante		
absence d'amiante

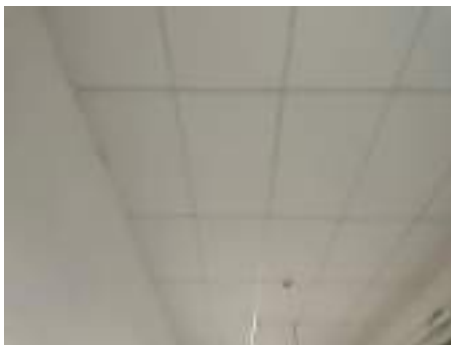
Nom du client	Numéro de dossier	Localisation
ENSMA	115411 ENSMA	RDC - Couloir D Plafond - Plafond
Nom de l'opérateur	Date de prélèvement	Matériau
TAVEAU Philippe		Panneaux de faux-plafond - Non peint
Résultat amiante		
absence d'amiante

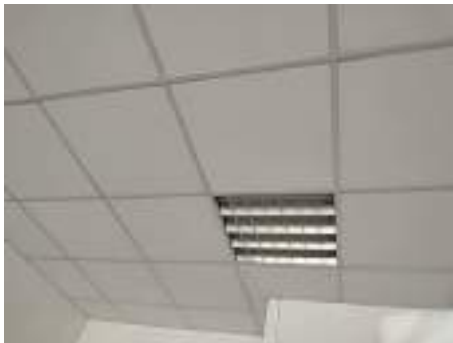
ELEMENT : Plafond		
Emplacement

Nom du client	Numéro de dossier	Localisation
ENSMA	115411 ENSMA	2ème étage - E213 Plafond - Plafond
Nom de l'opérateur	Date de prélèvement	Matériau
TAVEAU Philippe		Panneaux de faux-plafond - Non peint
Résultat amiante		
absence d'amiante

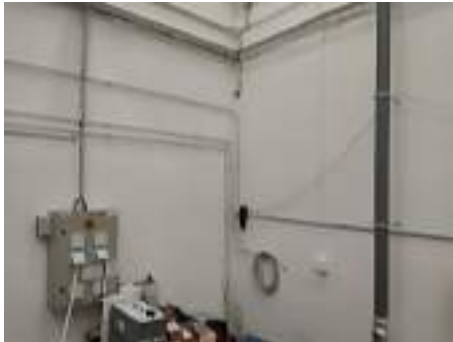
ELEMENT : Mur		
Emplacement

Nom du client	Numéro de dossier	Localisation
ENSMA	115411 ENSMA	RDC - D003 Mur - D
Nom de l'opérateur	Date de prélèvement	Matériau
TAVEAU Philippe		Parpaing - Enduit
Résultat amiante		
absence d'amiante

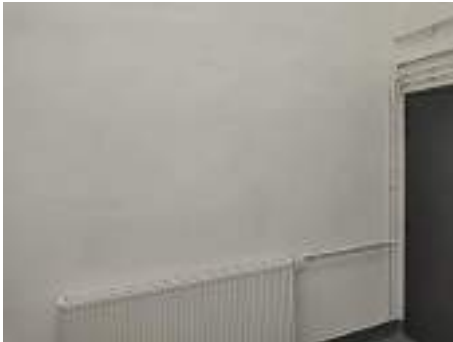
ELEMENT : Mur		
Emplacement

Nom du client	Numéro de dossier	Localisation
ENSMA	115411 ENSMA	RDC - D003 Mur - A, B
Nom de l'opérateur	Date de prélèvement	Matériau
TAVEAU Philippe		Béton - Peinture
Résultat amiante		
absence d'amiante

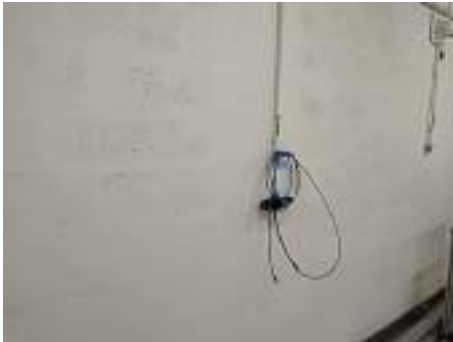
ELEMENT : Mur		
Emplacement

Nom du client	Numéro de dossier	Localisation
ENSMA	115411 ENSMA	RDC - D005 Mur - B
Nom de l'opérateur	Date de prélèvement	Matériau
TAVEAU Philippe		Parpaing - Peinture
Résultat amiante		
absence d'amiante

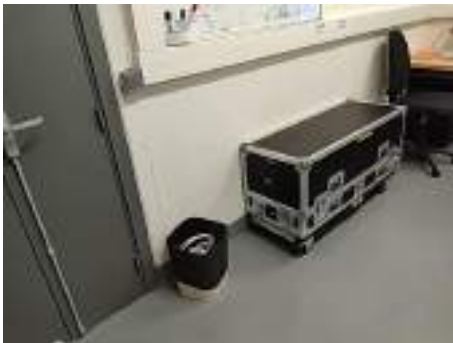
ELEMENT : Mur		
Emplacement

Nom du client	Numéro de dossier	Localisation
ENSMA	115411 ENSMA	RDC - D006 Mur - A
Nom de l'opérateur	Date de prélèvement	Matériau
TAVEAU Philippe		Béton - Peinture
Résultat amiante		
absence d'amiante

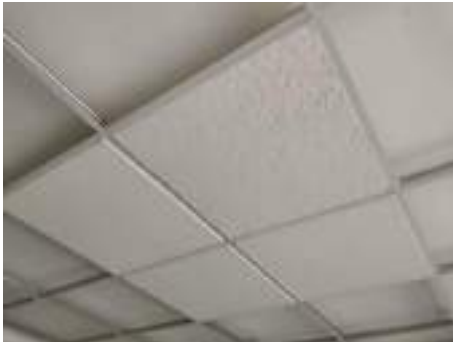
ELEMENT : Faux-plafond		
Emplacement

Nom du client	Numéro de dossier	Localisation
ENSMA	115411 ENSMA	RDC - D007a Faux-plafond - Plafond
Nom de l'opérateur	Date de prélèvement	Matériau
TAVEAU Philippe		Panneaux de faux-plafond
Résultat amiante		
absence d'amiante

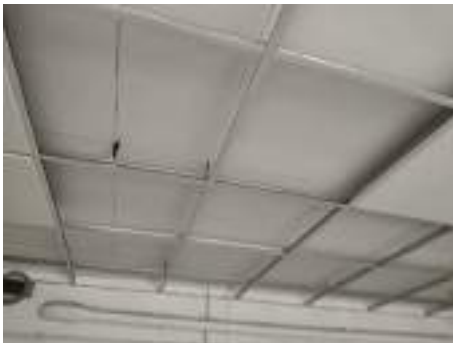
ELEMENT : Plafond		
Emplacement

Nom du client	Numéro de dossier	Localisation
ENSMA	115411 ENSMA	RDC - D007a Plafond - Plafond
Nom de l'opérateur	Date de prélèvement	Matériau
TAVEAU Philippe		Béton - Peinture
Résultat amiante		
absence d'amiante

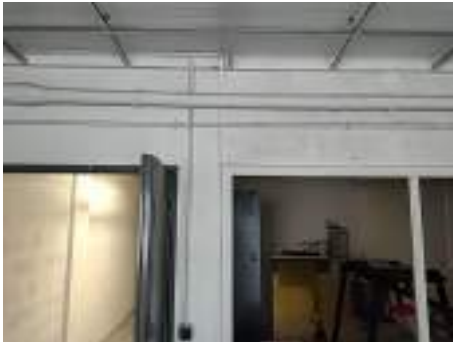
ELEMENT : Mur		
Emplacement

Nom du client	Numéro de dossier	Localisation
ENSMA	115411 ENSMA	RDC - D007a Mur - A
Nom de l'opérateur	Date de prélèvement	Matériau
TAVEAU Philippe		Parpaing - Peinture
Résultat amiante		
absence d'amiante

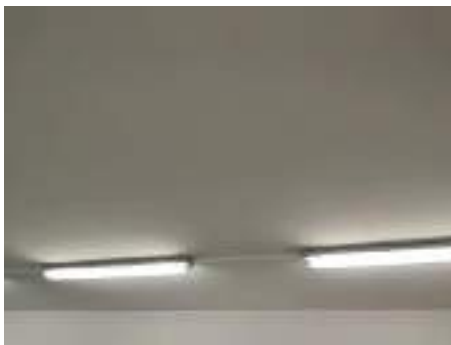
ELEMENT : Plafond		
Emplacement

Nom du client	Numéro de dossier	Localisation
ENSMA	115411 ENSMA	RDC - D005 Plafond - Plafond
Nom de l'opérateur	Date de prélèvement	Matériau
TAVEAU Philippe		Béton - Peinture
Résultat amiante		
absence d'amiante

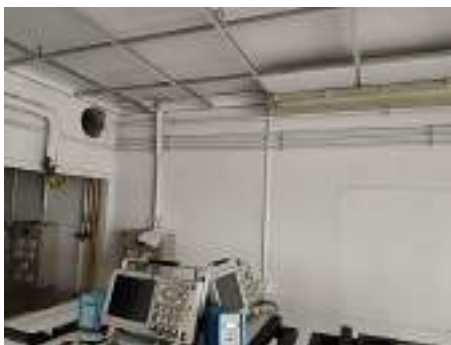
ELEMENT : Mur		
Emplacement

Nom du client	Numéro de dossier	Localisation
ENSMA	115411 ENSMA	RDC - D007a Mur - B,C ,D
Nom de l'opérateur	Date de prélèvement	Matériau
TAVEAU Philippe		Béton - Peinture
Résultat amiante		
absence d'amiante

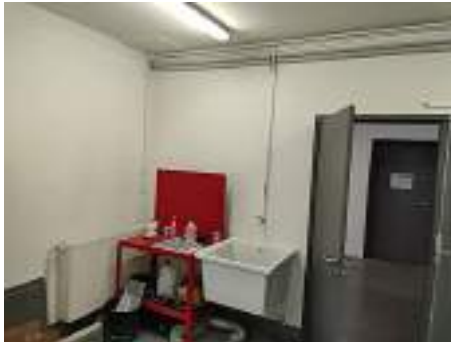
ELEMENT : Mur		
Emplacement

Nom du client	Numéro de dossier	Localisation
ENSMA	115411 ENSMA	RDC - D005 Mur - A, D
Nom de l'opérateur	Date de prélèvement	Matériau
TAVEAU Philippe		Béton - Peinture
Résultat amiante		
absence d'amiante

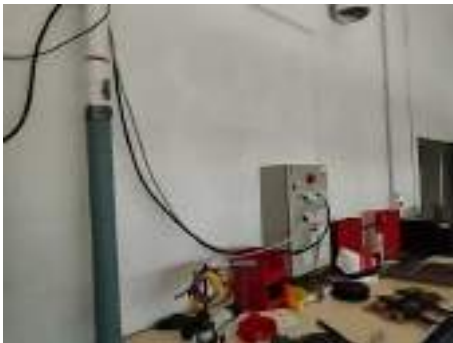
ELEMENT : Mur		
Emplacement

Nom du client	Numéro de dossier	Localisation
ENSMA	115411 ENSMA	RDC - D009 Mur - A
Nom de l'opérateur	Date de prélèvement	Matériau
TAVEAU Philippe		Parpaing - Peinture
Résultat amiante		
absence d'amiante

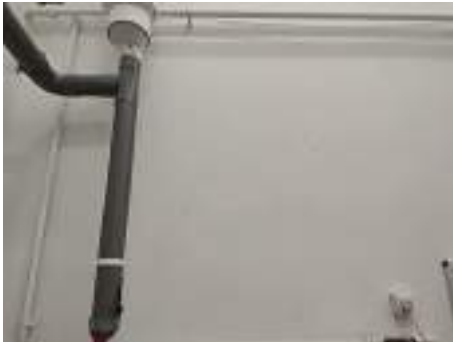
ELEMENT : Mur		
Emplacement

Nom du client	Numéro de dossier	Localisation
ENSMA	115411 ENSMA	RDC - D014 Mur - B, D
Nom de l'opérateur	Date de prélèvement	Matériau
TAVEAU Philippe		Béton - Peinture
Résultat amiante		
absence d'amiante

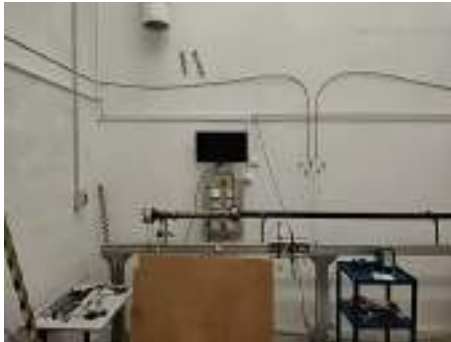
ELEMENT : Mur		
Emplacement

Nom du client	Numéro de dossier	Localisation
ENSMA	115411 ENSMA	RDC - D016 Mur - B, D
Nom de l'opérateur	Date de prélèvement	Matériau
TAVEAU Philippe		Béton - Peinture
Résultat amiante		
absence d'amiante

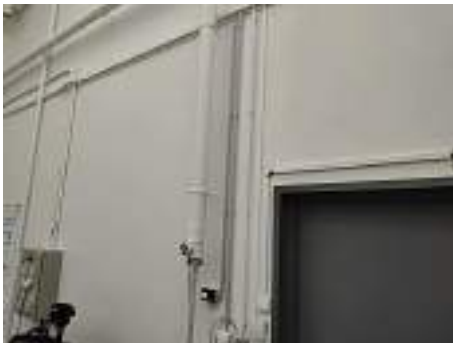
ELEMENT : Mur		
Emplacement

Nom du client	Numéro de dossier	Localisation
ENSMA	115411 ENSMA	RDC - D002 Mur - A
Nom de l'opérateur	Date de prélèvement	Matériau
TAVEAU Philippe		Béton - Peinture
Résultat amiante		
absence d'amiante

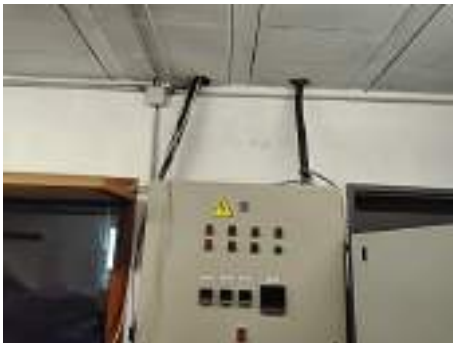
ELEMENT : Mur		
Emplacement

Nom du client	Numéro de dossier	Localisation
ENSMA	115411 ENSMA	RDC - D017 Mur - C
Nom de l'opérateur	Date de prélèvement	Matériau
TAVEAU Philippe		Parpaing - Peinture
Résultat amiante		
absence d'amiante

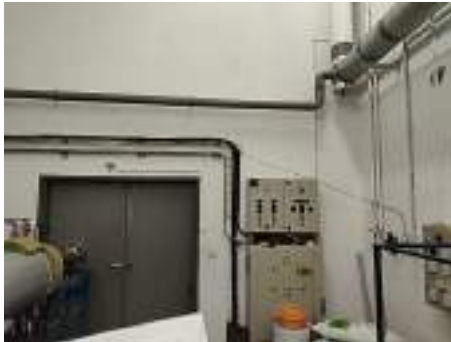
ELEMENT : Mur		
Emplacement

Nom du client	Numéro de dossier	Localisation
ENSMA	115411 ENSMA	RDC - D015 Mur - A, B, C
Nom de l'opérateur	Date de prélèvement	Matériau
TAVEAU Philippe		Béton - Peinture
Résultat amiante		
absence d'amiante

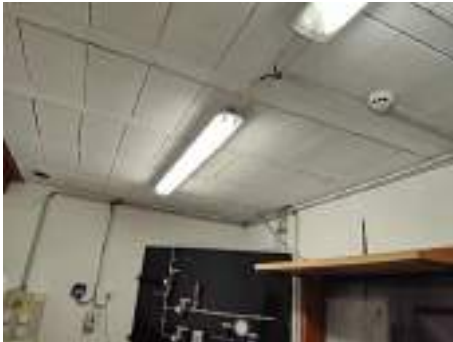
ELEMENT : Plafond		
Emplacement

Nom du client	Numéro de dossier	Localisation
ENSMA	115411 ENSMA	RDC - D017 Plafond - Plafond
Nom de l'opérateur	Date de prélèvement	Matériau
TAVEAU Philippe		Hourdis beton - Peinture
Résultat amiante		
absence d'amiante

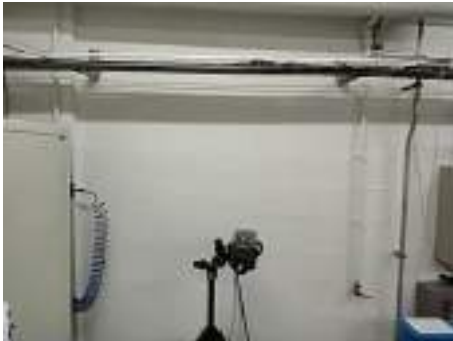
ELEMENT : Mur		
Emplacement

Nom du client	Numéro de dossier	Localisation
ENSMA	115411 ENSMA	RDC - D006a Mur - B, D
Nom de l'opérateur	Date de prélèvement	Matériau
TAVEAU Philippe		Parpaing - Peinture
Résultat amiante		
absence d'amiante

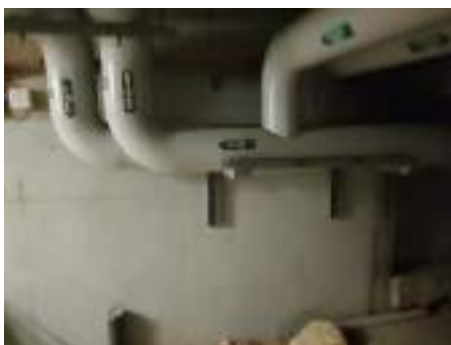
PRELEVEMENT : TP11541102

Nom du client	Numéro de dossier	Localisation
ENSMA	115411 ENSMA	1er SS - Vide-sanitaire Mur - A, B, C, D, E, F, G, H, I, J, K, L, M, N, O, P
Nom de l'opérateur	Date de prélèvement	Matériau
TAVEAU Philippe	19/03/2025	Béton - Non peint

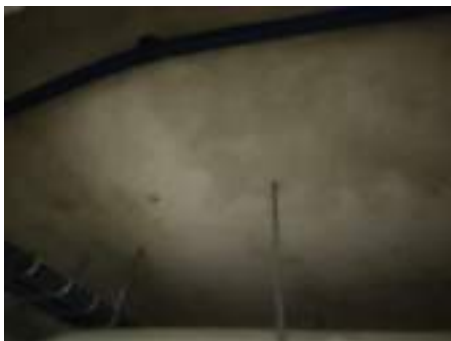
PRELEVEMENT : TP11541103

Nom du client	Numéro de dossier	Localisation		
ENSMA	115411 ENSMA	1er SS - Vide-sanitaire Plafond - Plafond		
Nom de l'opérateur	Date de prélèvement	Matériau		
TAVEAU Philippe	19/03/2025	Béton - Non peint		
Résultat amiante				
absence d'amiante				
DESCRIPTION DU PRELEVEMENT :				
Objet	Support	Taille		
Béton / Non peint		0 cm		
DETAIL DES COUCHES DU PRELEVEMENT :				
Référence Couche	PV analyse Amiante	Description visuelle	Epaisseur (cm)	Conclusion amiante
Fr1		Matériau compact gris hétérogène	0	Fibres d'amiante non détectées

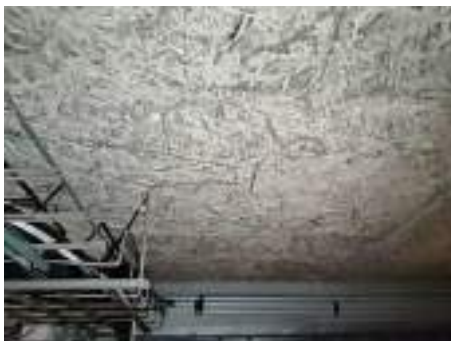
PRELEVEMENT : TP11541104

Nom du client	Numéro de dossier	Localisation
ENSMA	115411 ENSMA	1er SS - Vide-sanitaire E D Insolent - Plafond
Nom de l'opérateur	Date de prélèvement	Matériau
TAVEAU Philippe	19/03/2025	colle Fibre de bois et polystyrène - Non peint

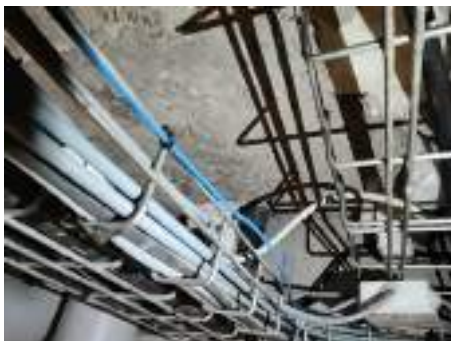
PRELEVEMENT : TP11541105

Nom du client	Numéro de dossier	Localisation		
ENSMA	115411 ENSMA	1er SS - Vide-sanitaire E D Plafond - Plafond		
Nom de l'opérateur	Date de prélèvement	Matériau		
TAVEAU Philippe	19/03/2025	Béton - Non peint		
Résultat amiante				
absence d'amiante				
DESCRIPTION DU PRELEVEMENT :				
Objet	Support	Taille		
Béton / Non peint		0 cm		
DETAIL DES COUCHES DU PRELEVEMENT :				
Référence Couche	PV analyse Amiante	Description visuelle	Epaisseur (cm)	Conclusion amiante
Fr1		Matériau compact gris hétérogène	0	Fibres d'amiante non détectées

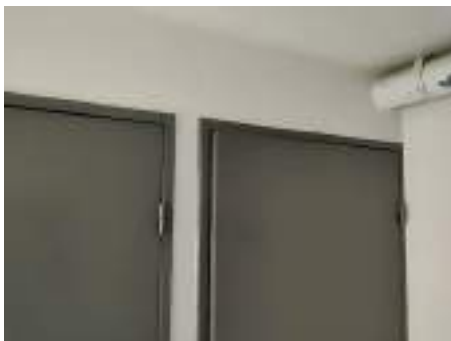
PRELEVEMENT : TP11541106

Nom du client	Numéro de dossier	Localisation		
ENSMA	115411 ENSMA	1er SS - Sanitaires F1.01 Mur - A, B		
Nom de l'opérateur	Date de prélèvement	Matériau		
TAVEAU Philippe	19/03/2025	Placoplatre,bandeset plâtre - Peinture		
Résultat amiante				
absence d'amiante				
DESCRIPTION DU PRELEVEMENT :				
Objet	Support	Taille		
Placoplatre,bandeset plâtre / Peinture		0 cm		
DETAIL DES COUCHES DU PRELEVEMENT :				
Référence Couche	PV analyse Amiante	Description visuelle	Epaisseur (cm)	Conclusion amiante
Fr1		Peinture non séparable + matériau plâtreux blanc non séparable + papier non séparable + matériau plâtreux blanc avec couche cartonnée non séparable	0	Fibres d'amiante non détectées
Fr2		Non analysé	0

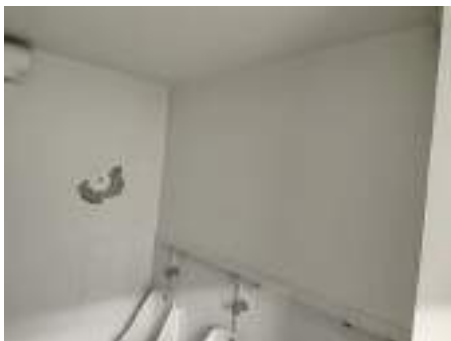
PRELEVEMENT : TP11541107

Nom du client	Numéro de dossier	Localisation		
ENSMA	115411 ENSMA	1er SS - Sanitaires F1.01 Mur - C, D		
Nom de l'opérateur	Date de prélèvement	Matériau		
TAVEAU Philippe	19/03/2025	Béton - Peinture		
Résultat amiante				
absence d'amiante				
DESCRIPTION DU PRELEVEMENT :				
Objet	Support	Taille		
Béton / Peinture		0 cm		
DETAIL DES COUCHES DU PRELEVEMENT :				
Référence Couche	PV analyse Amiante	Description visuelle	Epaisseur (cm)	Conclusion amiante
Fr1		Matériau gris en vrac hétérogène + peinture en vrac non séparable	0	Fibres d'amiante non détectées

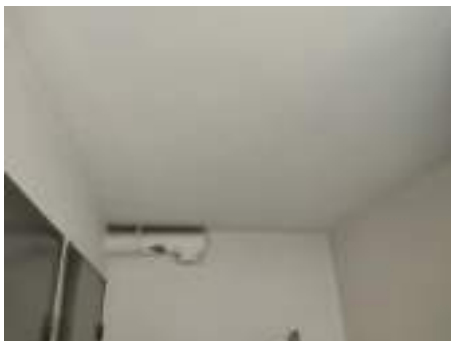
PRELEVEMENT : TP11541108

Nom du client	Numéro de dossier	Localisation		
ENSMA	115411 ENSMA	1er SS - Sanitaires F1.01 Plafond - Plafond		
Nom de l'opérateur	Date de prélèvement	Matériau		
TAVEAU Philippe	19/03/2025	Béton - Peinture		
Résultat amiante				
absence d'amiante				
DESCRIPTION DU PRELEVEMENT :				
Objet	Support	Taille		
Béton / Peinture		0 cm		
DETAIL DES COUCHES DU PRELEVEMENT :				
Référence Couche	PV analyse Amiante	Description visuelle	Epaisseur (cm)	Conclusion amiante
Fr1		Peinture en vrac non séparable + matériau beige en vrac	0	Fibres d'amiante non détectées

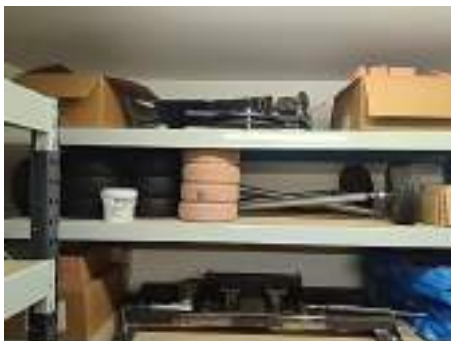
PRELEVEMENT : TP11541109

Nom du client	Numéro de dossier	Localisation		
ENSMA	115411 ENSMA	1er SS - FS1.03 Mur - B, C, D		
Nom de l'opérateur	Date de prélèvement	Matériau		
TAVEAU Philippe	19/03/2025	Béton - Peinture		
Résultat amiante				
absence d'amiante				
DESCRIPTION DU PRELEVEMENT :				
Objet	Support	Taille		
Béton / Peinture		0 cm		
DETAIL DES COUCHES DU PRELEVEMENT :				
Référence Couche	PV analyse Amiante	Description visuelle	Epaisseur (cm)	Conclusion amiante
Fr1		Peinture en faible quantité en vrac non séparable + matériau gris en vrac hétérogène non séparable	0	Fibres d'amiante non détectées

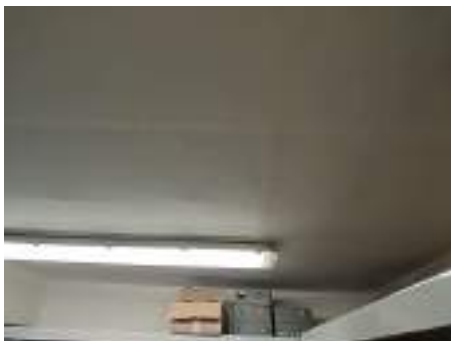
PRELEVEMENT : TP11541110

Nom du client	Numéro de dossier	Localisation		
ENSMA	115411 ENSMA	1er SS - FS1.03 Plafond - Plafond		
Nom de l'opérateur	Date de prélèvement	Matériau		
TAVEAU Philippe	19/03/2025	Béton - Peinture		
Résultat amiante				
absence d'amiante				
DESCRIPTION DU PRELEVEMENT :				
Objet	Support	Taille		
Béton / Peinture		0 cm		
DETAIL DES COUCHES DU PRELEVEMENT :				
Référence Couche	PV analyse Amiante	Description visuelle	Epaisseur (cm)	Conclusion amiante
Fr1		Peinture non séparable + matériau gris en vrac hétérogène	0	Fibres d'amiante non détectées

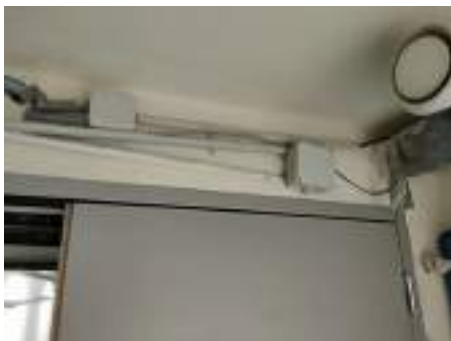
PRELEVEMENT : TP11541111

Nom du client	Numéro de dossier	Localisation		
ENSMA	115411 ENSMA	1er SS - FS1.02 Imposte de porte - A		
Nom de l'opérateur	Date de prélèvement	Matériau		
TAVEAU Philippe	19/03/2025	Plâtre		
Résultat amiante				
absence d'amiante				
DESCRIPTION DU PRELEVEMENT :				
Objet	Support	Taille		
Plâtre		0 cm		
DETAIL DES COUCHES DU PRELEVEMENT :				
Référence Couche	PV analyse Amiante	Description visuelle	Epaisseur (cm)	Conclusion amiante
Fr1		Matériau plâtreux blanc en vrac	0	Fibres d'amiante non détectées

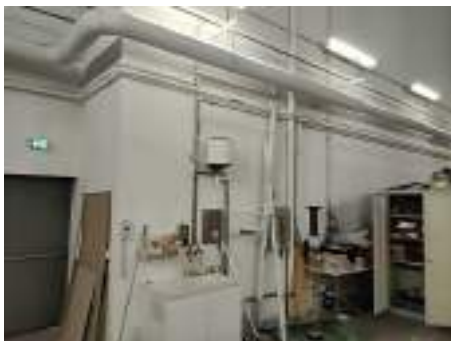
PRELEVEMENT : TP11541112

Nom du client	Numéro de dossier	Localisation		
ENSMA	115411 ENSMA	1er SS - FS2.01 Mur - A, B, C, D, E, F, G, H		
Nom de l'opérateur	Date de prélèvement	Matériau		
TAVEAU Philippe	19/03/2025	Béton et plâtre - Peinture		
Résultat amiante				
absence d'amiante				
DESCRIPTION DU PRELEVEMENT :				
Objet	Support	Taille		
Béton et plâtre / Peinture		0 cm		
DETAIL DES COUCHES DU PRELEVEMENT :				
Référence Couche	PV analyse Amiante	Description visuelle	Epaisseur (cm)	Conclusion amiante
Fr1		Peinture non séparable + matériau plâtreux blanc non séparable + matériau compact gris hétérogène non séparable	0	Fibres d'amiante non détectées

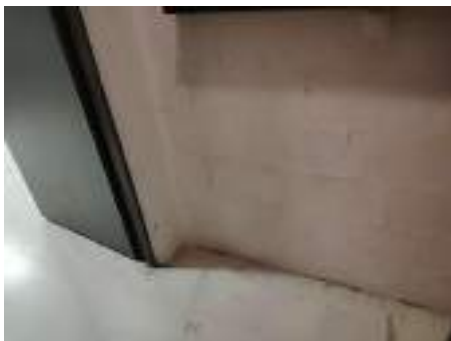
PRELEVEMENT : TP11541113

Nom du client	Numéro de dossier	Localisation		
ENSMA	115411 ENSMA	1er SS - Sas FS2.02 Mur - C, D		
Nom de l'opérateur	Date de prélèvement	Matériau		
TAVEAU Philippe	19/03/2025	Parpaing Béton - Peinture		
Résultat amiante				
absence d'amiante				
DESCRIPTION DU PRELEVEMENT :				
Objet	Support	Taille		
Parpaing Béton / Peinture		0 cm		
DETAIL DES COUCHES DU PRELEVEMENT :				
Référence Couche	PV analyse Amiante	Description visuelle	Epaisseur (cm)	Conclusion amiante
Fr1		Peinture non séparable + matériau compact gris hétérogène non séparable	0	Fibres d'amiante non détectées

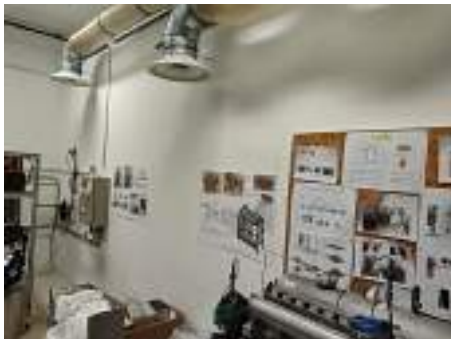
PRELEVEMENT : TP11541114

Nom du client	Numéro de dossier	Localisation		
ENSMA	115411 ENSMA	1er SS - FS2.03 Mur - D F		
Nom de l'opérateur	Date de prélèvement	Matériau		
TAVEAU Philippe	19/03/2025	Béton - Peinture		
Résultat amiante				
absence d'amiante				
DESCRIPTION DU PRELEVEMENT :				
Objet	Support	Taille		
Béton / Peinture		0 cm		
DETAIL DES COUCHES DU PRELEVEMENT :				
Référence Couche	PV analyse Amiante	Description visuelle	Epaisseur (cm)	Conclusion amiante
Fr1		Peintures multiples + matériau compact gris hétérogène	0	Fibres d'amiante non détectées

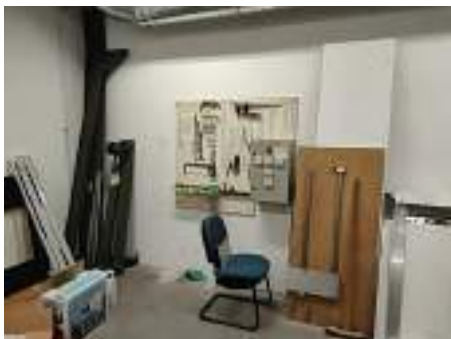
PRELEVEMENT : TP11541115

Nom du client	Numéro de dossier	Localisation		
ENSMA	115411 ENSMA	1er SS - FS2.05 Mur - E F		
Nom de l'opérateur	Date de prélèvement	Matériau		
TAVEAU Philippe	19/03/2025	Béton - Peinture		
Résultat amiante				
absence d'amiante				
DESCRIPTION DU PRELEVEMENT :				
Objet	Support	Taille		
Béton / Peinture		0 cm		
DETAIL DES COUCHES DU PRELEVEMENT :				
Référence Couche	PV analyse Amiante	Description visuelle	Epaisseur (cm)	Conclusion amiante
Fr1		Peinture non séparable + matériau gris en vrac hétérogène non séparable	0	Fibres d'amiante non détectées

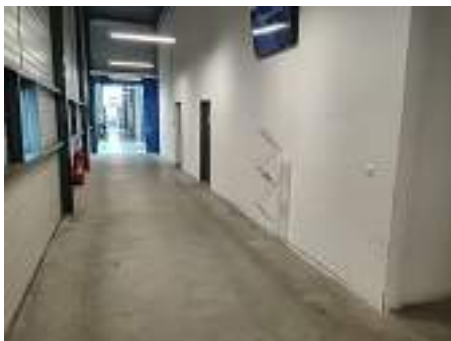
PRELEVEMENT : TP11541116

Nom du client	Numéro de dossier	Localisation		
ENSMA	115411 ENSMA	RDC - Couloir n°2 Mur - A, D, E, F, G, H, I, J, K		
Nom de l'opérateur	Date de prélèvement	Matériau		
TAVEAU Philippe	19/03/2025	Béton - Peinture		
Résultat amiante				
absence d'amiante				
DESCRIPTION DU PRELEVEMENT :				
Objet	Support	Taille		
Béton / Peinture		0 cm		
DETAIL DES COUCHES DU PRELEVEMENT :				
Référence Couche	PV analyse Amiante	Description visuelle	Epaisseur (cm)	Conclusion amiante
Fr1		Peinture + matériau compact gris hétérogène	0	Fibres d'amiante non détectées

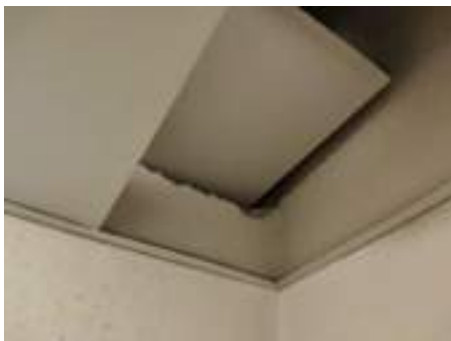
PRELEVEMENT : TP11541117

Nom du client	Numéro de dossier	Localisation		
ENSMA	115411 ENSMA	RDC - WC 2 SAN F0.01 Mur - Plénum		
Nom de l'opérateur	Date de prélèvement	Matériau		
TAVEAU Philippe	19/03/2025	Béton - Peinture		
Résultat amiante				
absence d'amiante				
DESCRIPTION DU PRELEVEMENT :				
Objet	Support	Taille		
Béton / Peinture		0 cm		
DETAIL DES COUCHES DU PRELEVEMENT :				
Référence Couche	PV analyse Amiante	Description visuelle	Epaisseur (cm)	Conclusion amiante
Fr1		Peinture non séparable + matériau compact gris hétérogène non séparable	0	Fibres d'amiante non détectées

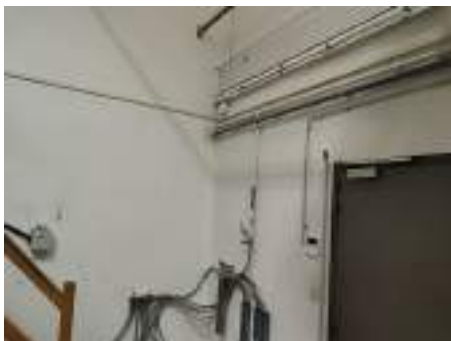
PRELEVEMENT : TP11541118

Nom du client	Numéro de dossier	Localisation		
ENSMA	115411 ENSMA	RDC - F001 Mur - A F		
Nom de l'opérateur	Date de prélèvement	Matériau		
TAVEAU Philippe	19/03/2025	Béton - Peinture		
Résultat amiante				
absence d'amiante				
DESCRIPTION DU PRELEVEMENT :				
Objet	Support	Taille		
Béton / Peinture		0 cm		
DETAIL DES COUCHES DU PRELEVEMENT :				
Référence Couche	PV analyse Amiante	Description visuelle	Epaisseur (cm)	Conclusion amiante
Fr1		Peinture + matériau compact gris hétérogène	0	Fibres d'amiante non détectées

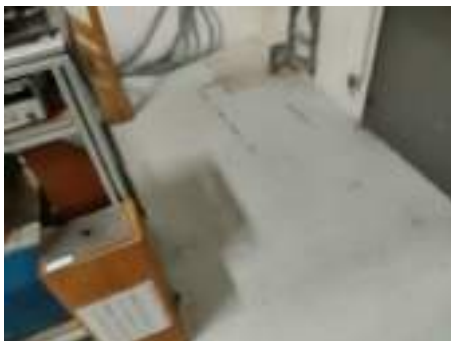
PRELEVEMENT : TP11541119

Nom du client	Numéro de dossier	Localisation		
ENSMA	115411 ENSMA	RDC - F001 Plancher - Sol		
Nom de l'opérateur	Date de prélèvement	Matériau		
TAVEAU Philippe	19/03/2025	Béton - Peinture		
Résultat amiante				
absence d'amiante				
DESCRIPTION DU PRELEVEMENT :				
Objet	Support	Taille		
Béton / Peinture		0 cm		
DETAIL DES COUCHES DU PRELEVEMENT :				
Référence Couche	PV analyse Amiante	Description visuelle	Epaisseur (cm)	Conclusion amiante
Fr1		Peinture non séparable + matériau compact gris hétérogène	0	Fibres d'amiante non détectées

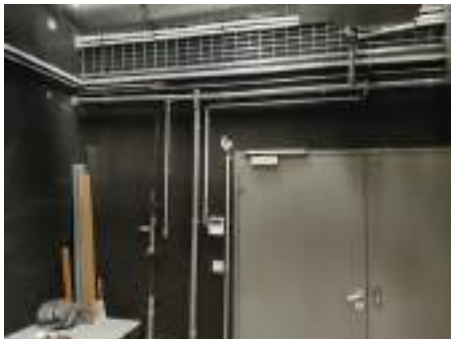
PRELEVEMENT : TP11541120

Nom du client	Numéro de dossier	Localisation		
ENSMA	115411 ENSMA	RDC - F002 Mur - A F		
Nom de l'opérateur	Date de prélèvement	Matériau		
TAVEAU Philippe	19/03/2025	Béton - Peinture		
Résultat amiante				
absence d'amiante				
DESCRIPTION DU PRELEVEMENT :				
Objet	Support	Taille		
Béton / Peinture		0 cm		
DETAIL DES COUCHES DU PRELEVEMENT :				
Référence Couche	PV analyse Amiante	Description visuelle	Epaisseur (cm)	Conclusion amiante
Fr1		Peintures multiples en vrac non séparable + matériau gris en vrac hétérogène non séparable	0	Fibres d'amiante non détectées

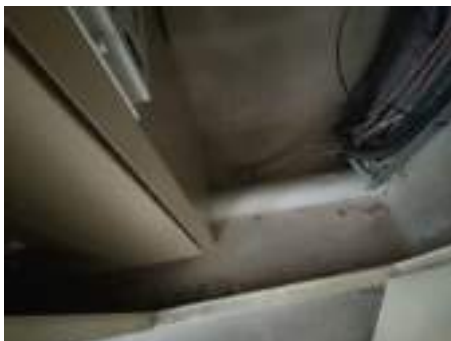
PRELEVEMENT : TP11541121

Nom du client	Numéro de dossier	Localisation		
ENSMA	115411 ENSMA	RDC - Couloir n°2 Placard technique sol n°2 - E		
Nom de l'opérateur	Date de prélèvement	Matériau		
TAVEAU Philippe	19/03/2025	Béton - Non peint		
Résultat amiante				
absence d'amiante				
DESCRIPTION DU PRELEVEMENT :				
Objet	Support	Taille		
Béton / Non peint		0 cm		
DETAIL DES COUCHES DU PRELEVEMENT :				
Référence Couche	PV analyse Amiante	Description visuelle	Epaisseur (cm)	Conclusion amiante
Fr1		Matériau compact gris hétérogène	0	Fibres d'amiante non détectées

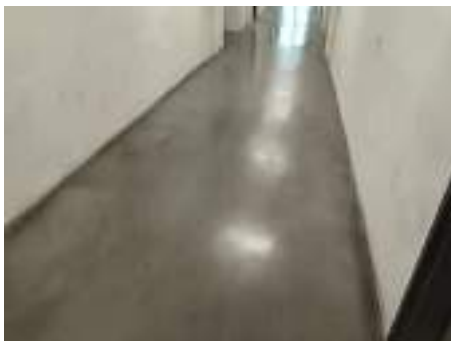
PRELEVEMENT : TP11541122

Nom du client	Numéro de dossier	Localisation		
ENSMA	115411 ENSMA	RDC - Couloir E n°2 Plancher - Sol		
Nom de l'opérateur	Date de prélèvement	Matériau		
TAVEAU Philippe	19/03/2025	Béton - Peinture		
Résultat amiante				
absence d'amiante				
DESCRIPTION DU PRELEVEMENT :				
Objet	Support	Taille		
Béton / Peinture		0 cm		
DETAIL DES COUCHES DU PRELEVEMENT :				
Référence Couche	PV analyse Amiante	Description visuelle	Epaisseur (cm)	Conclusion amiante
Fr1		Matériau gris en vrac hétérogène	0	Fibres d'amiante non détectées

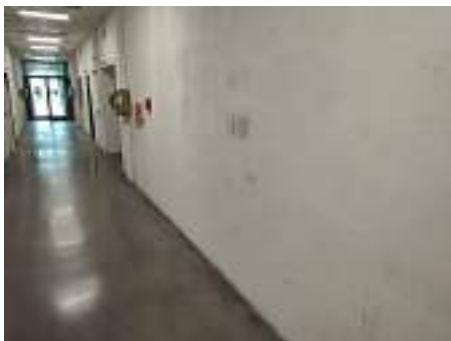
PRELEVEMENT : TP11541123

Nom du client	Numéro de dossier	Localisation		
ENSMA	115411 ENSMA	RDC - Couloir E n°2 Mur - Toutes zones		
Nom de l'opérateur	Date de prélèvement	Matériau		
TAVEAU Philippe	19/03/2025	Parpaing et beton - Peinture		
Résultat amiante				
absence d'amiante				
DESCRIPTION DU PRELEVEMENT :				
Objet	Support	Taille		
Parpaing et beton / Peinture		0 cm		
DETAIL DES COUCHES DU PRELEVEMENT :				
Référence Couche	PV analyse Amiante	Description visuelle	Epaisseur (cm)	Conclusion amiante
Fr1		Peinture non séparable + matériau compact gris hétérogène non séparable	0	Fibres d'amiante non détectées

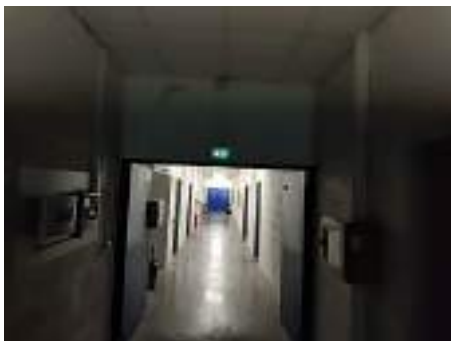
PRELEVEMENT : TP11541124

Nom du client	Numéro de dossier	Localisation		
ENSMA	115411 ENSMA	RDC - Couloir E n°2 Cloisons - A		
Nom de l'opérateur	Date de prélèvement	Matériau		
TAVEAU Philippe	19/03/2025	Placoplatre,bandes,plâtre - Peinture		
Résultat amiante				
absence d'amiante				
DESCRIPTION DU PRELEVEMENT :				
Objet	Support	Taille		
Placoplatre,bandes,plâtre / Peinture		0 cm		
DETAIL DES COUCHES DU PRELEVEMENT :				
Référence Couche	PV analyse Amiante	Description visuelle	Epaisseur (cm)	Conclusion amiante
Fr1		Matériau plâtreux blanc non séparable + papier non séparable + matériau plâtreux blanc non séparable	0	Fibres d'amiante non détectées

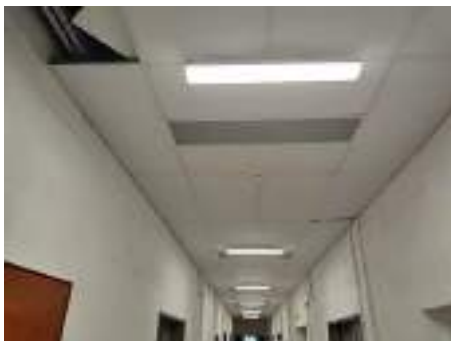
PRELEVEMENT : TP11541125

Nom du client	Numéro de dossier	Localisation		
ENSMA	115411 ENSMA	RDC - Couloir E n°2 Faux-plafond - Plafond		
Nom de l'opérateur	Date de prélèvement	Matériau		
TAVEAU Philippe	19/03/2025	Panneaux de faux-plafond		
Résultat amiante				
absence d'amiante				
DESCRIPTION DU PRELEVEMENT :				
Objet	Support	Taille		
Panneaux de faux-plafond		0 cm		
DETAIL DES COUCHES DU PRELEVEMENT :				
Référence Couche	PV analyse Amiante	Description visuelle	Epaisseur (cm)	Conclusion amiante
Fr1		Enduit blanc non séparable + matériau fibreux beige non séparable	0	Fibres d'amiante non détectées

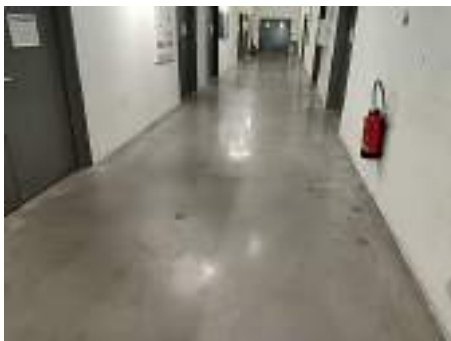
PRELEVEMENT : TP11541126

Nom du client	Numéro de dossier	Localisation		
ENSMA	115411 ENSMA	RDC - Couloir D Plancher - Sol		
Nom de l'opérateur	Date de prélèvement	Matériau		
TAVEAU Philippe	19/03/2025	Béton - Ciré		
Résultat amiante				
absence d'amiante				
DESCRIPTION DU PRELEVEMENT :				
Objet	Support	Taille		
Béton / Ciré		0 cm		
DETAIL DES COUCHES DU PRELEVEMENT :				
Référence Couche	PV analyse Amiante	Description visuelle	Epaisseur (cm)	Conclusion amiante
Fr1		Peinture + matériau compact gris hétérogène	0	Fibres d'amiante non détectées

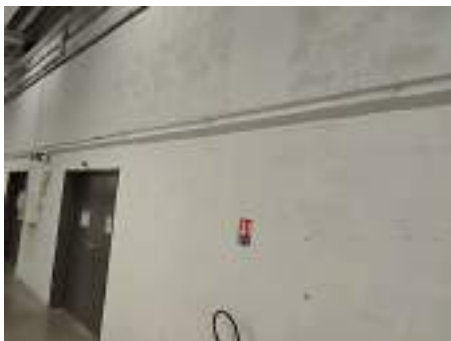
PRELEVEMENT : TP11541127

Nom du client	Numéro de dossier	Localisation		
ENSMA	115411 ENSMA	RDC - Couloir D Mur - A, B, C, D, E, F, G		
Nom de l'opérateur	Date de prélèvement	Matériau		
TAVEAU Philippe	19/03/2025	Parpaing - Peinture		
Résultat amiante				
absence d'amiante				
DESCRIPTION DU PRELEVEMENT :				
Objet	Support	Taille		
Parpaing béton / Peinture		0 cm		
DETAIL DES COUCHES DU PRELEVEMENT :				
Référence Couche	PV analyse Amiante	Description visuelle	Epaisseur (cm)	Conclusion amiante
Fr1		Peinture + matériau compact gris hétérogène	0	Fibres d'amiante non détectées

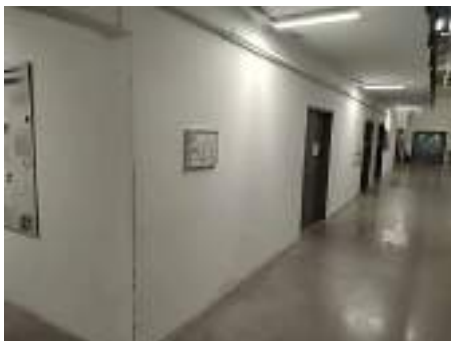
PRELEVEMENT : TP11541128

Nom du client	Numéro de dossier	Localisation		
ENSMA	115411 ENSMA	RDC - Couloir D Mur - H, I, J, K, L		
Nom de l'opérateur	Date de prélèvement	Matériau		
TAVEAU Philippe	19/03/2025	Béton - Peinture		
<div>Résultat amiante</div>				
<div>absence d'amiante</div>				
DESCRIPTION DU PRELEVEMENT :				
Objet	Support	Taille		
Béton / Peinture		0 cm		
DETAIL DES COUCHES DU PRELEVEMENT :				
Référence Couche	PV analyse Amiante	Description visuelle	Epaisseur (cm)	Conclusion amiante
Fr1		Matériau gris en vrac hétérogène	0	Fibres d'amiante non détectées

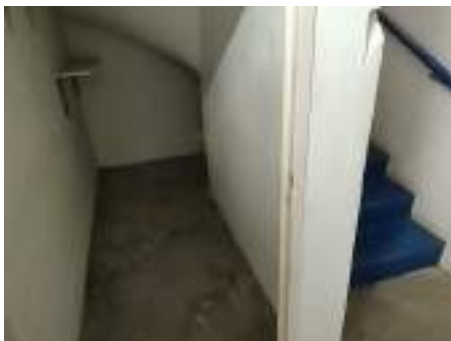
PRELEVEMENT : TP11541129

Nom du client	Numéro de dossier	Localisation		
ENSMA	115411 ENSMA	RDC - RGT.D0.02 Mur - A, D		
Nom de l'opérateur	Date de prélèvement	Matériau		
TAVEAU Philippe	19/03/2025	Plâtre - Peinture		
Résultat amiante				
absence d'amiante				
DESCRIPTION DU PRELEVEMENT :				
Objet	Support	Taille		
Plâtre / Peinture		0 cm		
DETAIL DES COUCHES DU PRELEVEMENT :				
Référence Couche	PV analyse Amiante	Description visuelle	Epaisseur (cm)	Conclusion amiante
Fr1		Peinture non séparable + matériau plâtreux blanc non séparable	0	Fibres d'amiante non détectées

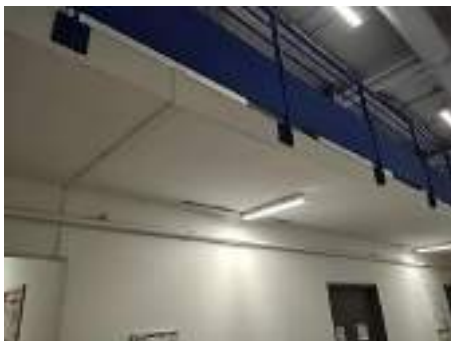
PRELEVEMENT : TP11541130

Nom du client	Numéro de dossier	Localisation		
ENSMA	115411 ENSMA	RDC - Couloir D Passerelle - Plafond		
Nom de l'opérateur	Date de prélèvement	Matériau		
TAVEAU Philippe	19/03/2025	Béton - Peinture		
Résultat amiante				
absence d'amiante				
DESCRIPTION DU PRELEVEMENT :				
Objet	Support	Taille		
Béton / Peinture		0 cm		
DETAIL DES COUCHES DU PRELEVEMENT :				
Référence Couche	PV analyse Amiante	Description visuelle	Epaisseur (cm)	Conclusion amiante
Fr1		Peintures multiples non séparable + matériau compact gris hétérogène	0	Fibres d'amiante non détectées

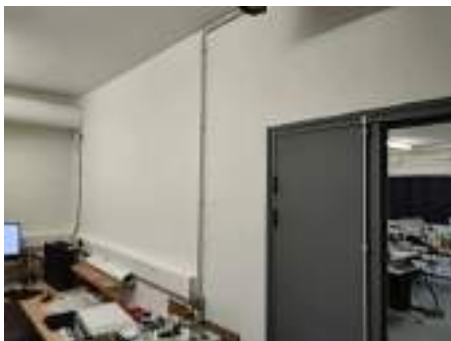
PRELEVEMENT : TP11541131

Nom du client	Numéro de dossier	Localisation		
ENSMA	115411 ENSMA	RDC - D006 Mur - C		
Nom de l'opérateur	Date de prélèvement	Matériau		
TAVEAU Philippe	19/03/2025	Parpaing - Enduit		
Résultat amiante				
absence d'amiante				
DESCRIPTION DU PRELEVEMENT :				
Objet	Support	Taille		
Parpaing / Enduit		0 cm		
DETAIL DES COUCHES DU PRELEVEMENT :				
Référence Couche	PV analyse Amiante	Description visuelle	Epaisseur (cm)	Conclusion amiante
Fr1		Enduit plâtreux blanc en vrac	0	Fibres d'amiante non détectées

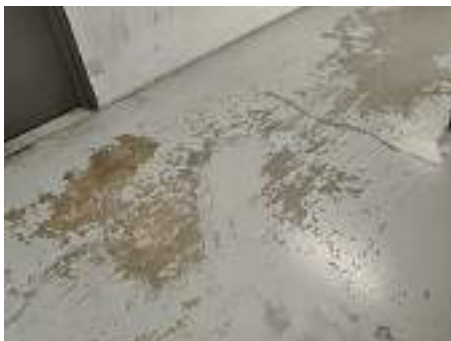
PRELEVEMENT : TP11541132

Nom du client	Numéro de dossier	Localisation		
ENSMA	115411 ENSMA	1er étage - Couloir n°3 Plancher - Sol		
Nom de l'opérateur	Date de prélèvement	Matériau		
TAVEAU Philippe	19/03/2025	Béton - Peinture		
Résultat amiante				
absence d'amiante				
DESCRIPTION DU PRELEVEMENT :				
Objet	Support	Taille		
Béton / Peinture		0 cm		
DETAIL DES COUCHES DU PRELEVEMENT :				
Référence Couche	PV analyse Amiante	Description visuelle	Epaisseur (cm)	Conclusion amiante
Fr1		Peinture + matériau compact gris hétérogène	0	Fibres d'amiante non détectées

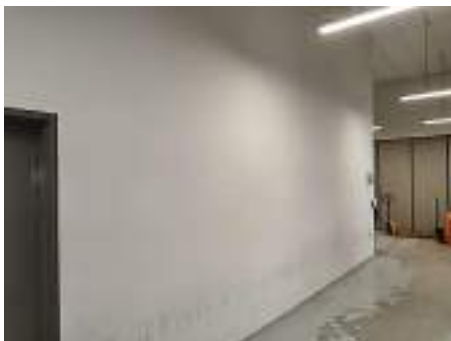
PRELEVEMENT : TP11541133

Nom du client	Numéro de dossier	Localisation		
ENSMA	115411 ENSMA	1er étage - Couloir n°3 Mur - A, B, C, D		
Nom de l'opérateur	Date de prélèvement	Matériau		
TAVEAU Philippe	19/03/2025	Béton - Peinture		
Résultat amiante				
absence d'amiante				
DESCRIPTION DU PRELEVEMENT :				
Objet	Support	Taille		
Béton / Peinture		0 cm		
DETAIL DES COUCHES DU PRELEVEMENT :				
Référence Couche	PV analyse Amiante	Description visuelle	Epaisseur (cm)	Conclusion amiante
Fr1		Peinture + matériau compact gris hétérogène	0	Fibres d'amiante non détectées

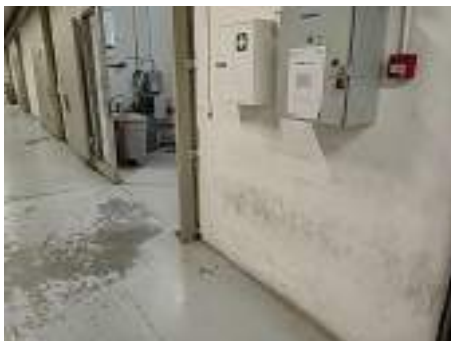
PRELEVEMENT : TP11541134

Nom du client	Numéro de dossier	Localisation		
ENSMA	115411 ENSMA	1er étage - couloir F Mur - B, C, D		
Nom de l'opérateur	Date de prélèvement	Matériau		
TAVEAU Philippe	19/03/2025	Parpaing - Peinture		
Résultat amiante				
absence d'amiante				
DESCRIPTION DU PRELEVEMENT :				
Objet	Support	Taille		
Parpaing beton / Peinture		0 cm		
DETAIL DES COUCHES DU PRELEVEMENT :				
Référence Couche	PV analyse Amiante	Description visuelle	Epaisseur (cm)	Conclusion amiante
Fr1		Peinture + matériau compact gris hétérogène	0	Fibres d'amiante non détectées

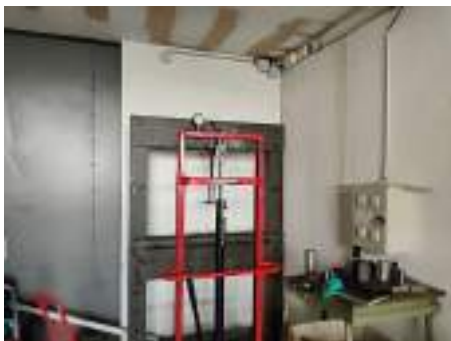
PRELEVEMENT : TP11541135

Nom du client	Numéro de dossier	Localisation		
ENSMA	115411 ENSMA	1er étage - F105a Mur - A, C, D		
Nom de l'opérateur	Date de prélèvement	Matériau		
TAVEAU Philippe	19/03/2025	Béton - Peinture		
Résultat amiante				
absence d'amiante				
DESCRIPTION DU PRELEVEMENT :				
Objet	Support	Taille		
Béton / Peinture		0 cm		
DETAIL DES COUCHES DU PRELEVEMENT :				
Référence Couche	PV analyse Amiante	Description visuelle	Epaisseur (cm)	Conclusion amiante
Fr1		Peinture + matériau compact gris hétérogène	0	Fibres d'amiante non détectées

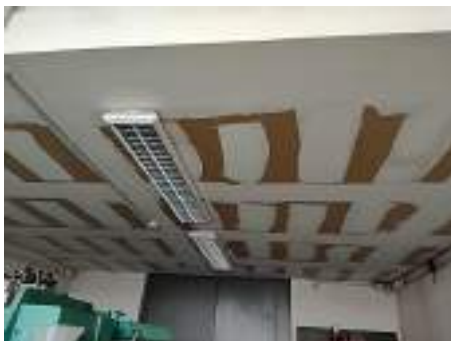
PRELEVEMENT : TP11541136

Nom du client	Numéro de dossier	Localisation		
ENSMA	115411 ENSMA	1er étage - F105a Plafond - Plafond		
Nom de l'opérateur	Date de prélèvement	Matériau		
TAVEAU Philippe	19/03/2025	Placoplatre, bande et plâtre - Non peint		
Résultat amiante				
absence d'amiante				
DESCRIPTION DU PRELEVEMENT :				
Objet	Support	Taille		
Placoplatre, bande et plâtre / Non peint		0 cm		
DETAIL DES COUCHES DU PRELEVEMENT :				
Référence Couche	PV analyse Amiante	Description visuelle	Epaisseur (cm)	Conclusion amiante
Fr1		Peinture non séparable + matériau plâtreux blanc non séparable + papier non séparable + matériau plâtreux blanc en faible quantité avec couche cartonnée non séparable	0	Fibres d'amiante non détectées

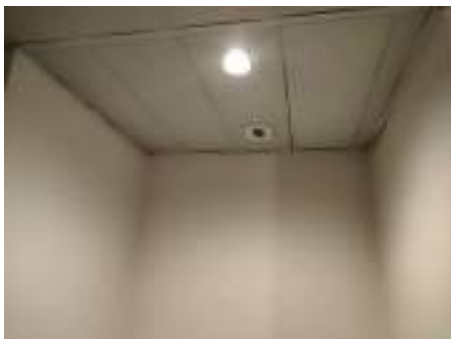
PRELEVEMENT : TP11541137

Nom du client	Numéro de dossier	Localisation		
ENSMA	115411 ENSMA	1er étage - SAN.F.01 Mur - Plénum		
Nom de l'opérateur	Date de prélèvement	Matériau		
TAVEAU Philippe	19/03/2025	Béton - Peinture		
Résultat amiante				
absence d'amiante				
DESCRIPTION DU PRELEVEMENT :				
Objet	Support	Taille		
Béton / Peinture		0 cm		
DETAIL DES COUCHES DU PRELEVEMENT :				
Référence Couche	PV analyse Amiante	Description visuelle	Epaisseur (cm)	Conclusion amiante
Fr1		Peinture + matériau compact gris hétérogène	0	Fibres d'amiante non détectées

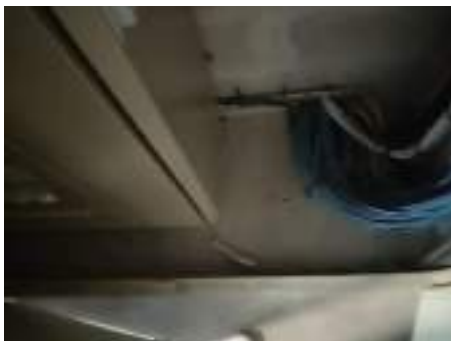
PRELEVEMENT : TP11541138

Nom du client	Numéro de dossier	Localisation		
ENSMA	115411 ENSMA	1er étage - Couloir n°3 Sol Placard technique n°1 - J		
Nom de l'opérateur	Date de prélèvement	Matériau		
TAVEAU Philippe	19/03/2025	Béton		
Résultat amiante				
absence d'amiante				
DESCRIPTION DU PRELEVEMENT :				
Objet	Support	Taille		
Béton		0 cm		
DETAIL DES COUCHES DU PRELEVEMENT :				
Référence Couche	PV analyse Amiante	Description visuelle	Epaisseur (cm)	Conclusion amiante
Fr1		Matériau compact gris hétérogène	0	Fibres d'amiante non détectées
