Rapport de mission de repérage des matériaux et produits contenant de l'amiante avant réalisation de travaux

Numéro de rapport	115411 ENSMA A
Propriétaire	ENSMA
Donneur d'ordre	ENSMA
Adresse de l'immeuble	Réseaux d'eau Glacée 1 avenue Clément Ader 86360 CHASSENEUIL-DU-POITOU
Bâtiment ou installation	Bâtiment
Date de la commande	07/01/2025
La ou le(s) date(s) d'exécution du repérage	19/03/2025
Date d'émission du rapport de repérage	07/04/2025

Dans le cadre de la mission objet du présent rapport, il n'a pas été repéré de matériaux et produits contenant de l'amiante

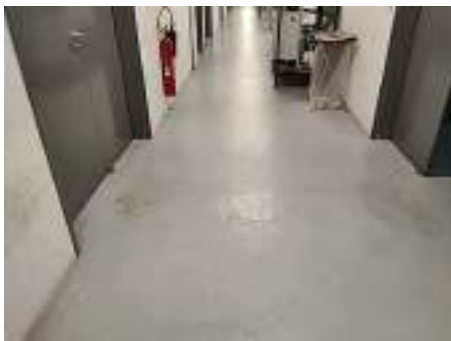
PRELEVEMENT : TP11541139

Nom du client	Numéro de dossier	Localisation		
ENSMA	115411 ENSMA	1er étage - couloir E 1ere Plancher - Sol		
Nom de l'opérateur	Date de prélèvement	Matériau		
TAVEAU Philippe	19/03/2025	Béton - Peinture		
Résultat amiante				
absence d'amiante				
DESCRIPTION DU PRELEVEMENT :				
Objet	Support	Taille		
Béton / Peinture		0 cm		
DETAIL DES COUCHES DU PRELEVEMENT :				
Référence Couche	PV analyse Amiante	Description visuelle	Epaisseur (cm)	Conclusion amiante
Fr1		Peinture en vrac non séparable + matériau beige en vrac	0	Fibres d'amiante non détectées

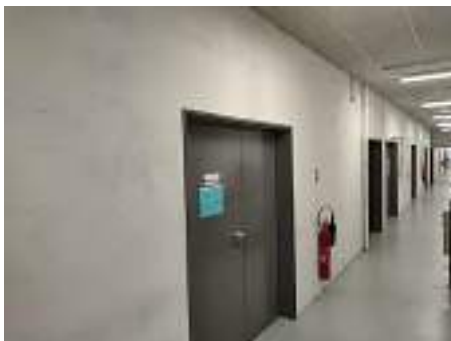
PRELEVEMENT : TP11541140

Nom du client	Numéro de dossier	Localisation		
ENSMA	115411 ENSMA	1er étage - couloir E 1ere Mur - B et D		
Nom de l'opérateur	Date de prélèvement	Matériau		
TAVEAU Philippe	19/03/2025	Parpaing - Peinture		
Résultat amiante				
absence d'amiante				
DESCRIPTION DU PRELEVEMENT :				
Objet	Support	Taille		
Parpaing et béton / Peinture		0 cm		
DETAIL DES COUCHES DU PRELEVEMENT :				
Référence Couche	PV analyse Amiante	Description visuelle	Epaisseur (cm)	Conclusion amiante
Fr1		Peinture + matériau compact gris hétérogène	0	Fibres d'amiante non détectées

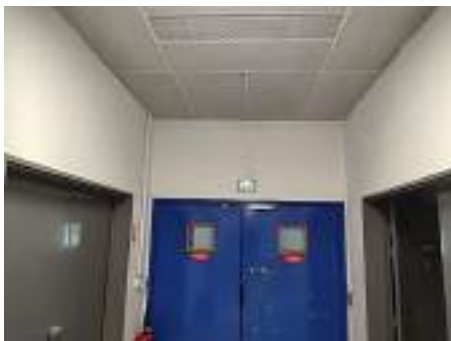
PRELEVEMENT : TP11541141

Nom du client	Numéro de dossier	Localisation		
ENSMA	115411 ENSMA	1er étage - couloir E 1ere Cloisons - A et C		
Nom de l'opérateur	Date de prélèvement	Matériau		
TAVEAU Philippe	19/03/2025	Placoplatre,bandes,plâtre - Peinture		
Résultat amiante				
absence d'amiante				
DESCRIPTION DU PRELEVEMENT :				
Objet	Support	Taille		
Placoplatre,bandes,plâtre / Peinture		0 cm		
DETAIL DES COUCHES DU PRELEVEMENT :				
Référence Couche	PV analyse Amiante	Description visuelle	Epaisseur (cm)	Conclusion amiante
Fr1		Peinture non séparable + matériau plâtreux blanc non séparable + papier non séparable + matériau plâtreux blanc avec couche cartonnée non séparable + matériau fibreux jaune en faible quantité	0	Fibres d'amiante non détectées

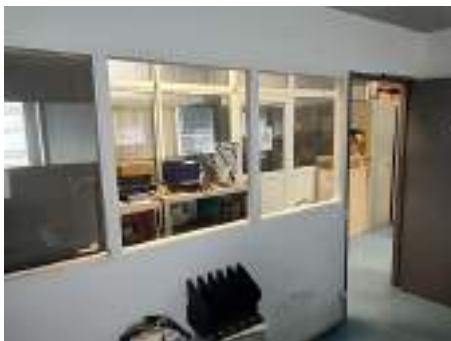
PRELEVEMENT : TP11541142

Nom du client	Numéro de dossier	Localisation		
ENSMA	115411 ENSMA	1er étage - E108c Cloisons - A		
Nom de l'opérateur	Date de prélèvement	Matériau		
TAVEAU Philippe	19/03/2025	Placoplatre,bandes,plâtre - Toile de verre et peinture		
Résultat amiante				
absence d'amiante				
DESCRIPTION DU PRELEVEMENT :				
Objet	Support	Taille		
Placoplatre,bandes,plâtre / Toile de verre et peinture		0 cm		
DETAIL DES COUCHES DU PRELEVEMENT :				
Référence Couche	PV analyse Amiante	Description visuelle	Epaisseur (cm)	Conclusion amiante
Fr1		Peinture avec couche en toile non séparable + matériau plâtreux blanc avec couche cartonnée non séparable	0	Fibres d'amiante non détectées

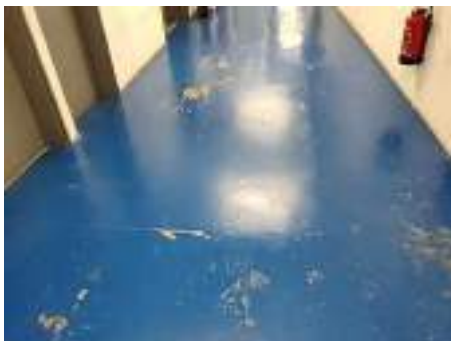
PRELEVEMENT : TP11541143

Nom du client	Numéro de dossier	Localisation		
ENSMA	115411 ENSMA	1er étage - Couloir D 1ere Plancher - Sol		
Nom de l'opérateur	Date de prélèvement	Matériau		
TAVEAU Philippe	19/03/2025	Béton - Peinture		
Résultat amiante				
absence d'amiante				
DESCRIPTION DU PRELEVEMENT :				
Objet	Support	Taille		
Béton / Peinture		0 cm		
DETAIL DES COUCHES DU PRELEVEMENT :				
Référence Couche	PV analyse Amiante	Description visuelle	Epaisseur (cm)	Conclusion amiante
Fr1		Peinture non séparable + matériau gris en vrac hétérogène non séparable	0	Fibres d'amiante non détectées

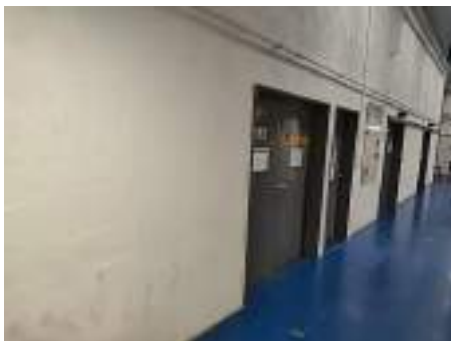
PRELEVEMENT : TP11541144

Nom du client	Numéro de dossier	Localisation		
ENSMA	115411 ENSMA	1er étage - Couloir D 1ere Mur - A B C D		
Nom de l'opérateur	Date de prélèvement	Matériau		
TAVEAU Philippe	19/03/2025	Parpaing béton - Peinture		
Résultat amiante				
absence d'amiante				
DESCRIPTION DU PRELEVEMENT :				
Objet	Support	Taille		
Parpaing béton / Peinture		0 cm		
DETAIL DES COUCHES DU PRELEVEMENT :				
Référence Couche	PV analyse Amiante	Description visuelle	Epaisseur (cm)	Conclusion amiante
Fr1		Peinture en vrac non séparable + matériau gris en vrac hétérogène non séparable	0	Fibres d'amiante non détectées

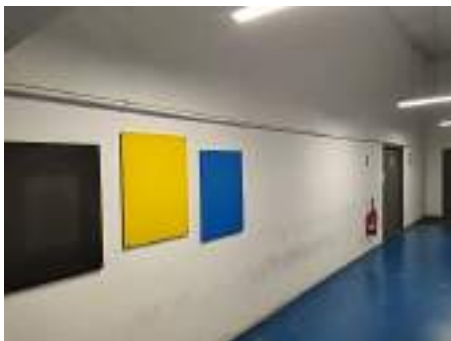
PRELEVEMENT : TP11541145

Nom du client	Numéro de dossier	Localisation		
ENSMA	115411 ENSMA	1er étage - Couloir D 1ere Mur - EFGHIJ		
Nom de l'opérateur	Date de prélèvement	Matériau		
TAVEAU Philippe	19/03/2025	Béton - Peinture		
Résultat amiante				
absence d'amiante				
DESCRIPTION DU PRELEVEMENT :				
Objet	Support	Taille		
Béton / Peinture		0 cm		
DETAIL DES COUCHES DU PRELEVEMENT :				
Référence Couche	PV analyse Amiante	Description visuelle	Epaisseur (cm)	Conclusion amiante
Fr1		Peinture en vrac non séparable + matériau gris en vrac hétérogène non séparable	0	Fibres d'amiante non détectées

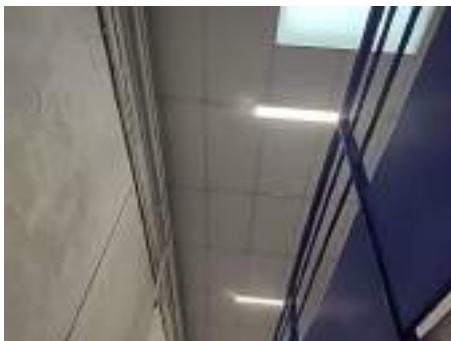
PRELEVEMENT : TP11541146

Nom du client	Numéro de dossier	Localisation		
ENSMA	115411 ENSMA	1er étage - Couloir D 1ere Plafond - Plafond		
Nom de l'opérateur	Date de prélèvement	Matériau		
TAVEAU Philippe	19/03/2025	Panneaux de faux-plafond 120x60 - Non peint		
Résultat amiante				
absence d'amiante				
DESCRIPTION DU PRELEVEMENT :				
Objet	Support	Taille		
Panneaux de faux-plafond / Non peint		0 cm		
DETAIL DES COUCHES DU PRELEVEMENT :				
Référence Couche	PV analyse Amiante	Description visuelle	Epaisseur (cm)	Conclusion amiante
Fr1		Enduit blanc non séparable + matériau fibreux beige non séparable	0	Fibres d'amiante non détectées

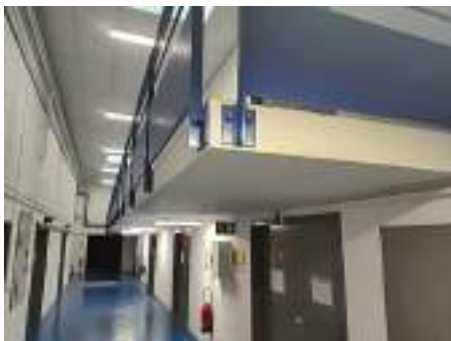
PRELEVEMENT : TP11541147

Nom du client	Numéro de dossier	Localisation		
ENSMA	115411 ENSMA	1er étage - Couloir D 1ere Passerelle - Plafond		
Nom de l'opérateur	Date de prélèvement	Matériau		
TAVEAU Philippe	19/03/2025	Béton - Peinture		
Résultat amiante				
absence d'amiante				
DESCRIPTION DU PRELEVEMENT :				
Objet	Support	Taille		
Béton / Peinture		0 cm		
DETAIL DES COUCHES DU PRELEVEMENT :				
Référence Couche	PV analyse Amiante	Description visuelle	Epaisseur (cm)	Conclusion amiante
Fr1		Peintures multiples + matériau compact gris hétérogène	0	Fibres d'amiante non détectées

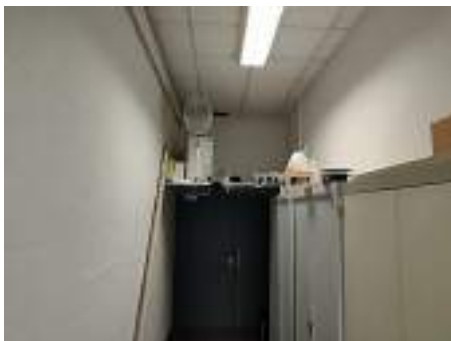
PRELEVEMENT : TP11541149

Nom du client	Numéro de dossier	Localisation		
ENSMA	115411 ENSMA	1er étage - D104 Mur - A, B, C, D, F		
Nom de l'opérateur	Date de prélèvement	Matériau		
TAVEAU Philippe	19/03/2025	Parpaing - Crépi		
Résultat amiante				
absence d'amiante				
DESCRIPTION DU PRELEVEMENT :				
Objet	Support	Taille		
Parpaing / Crépi		0 cm		
DETAIL DES COUCHES DU PRELEVEMENT :				
Référence Couche	PV analyse Amiante	Description visuelle	Epaisseur (cm)	Conclusion amiante
Fr1		Peinture + matériau compact gris	0	Fibres d'amiante non détectées

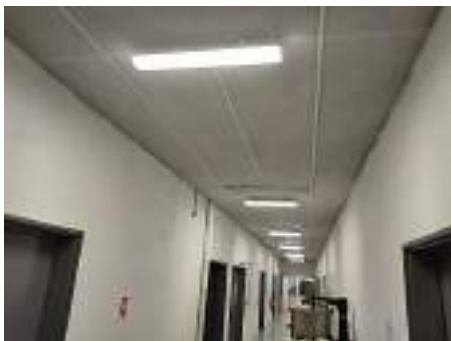
PRELEVEMENT : TP11541150

Nom du client	Numéro de dossier	Localisation		
ENSMA	115411 ENSMA	1er étage - couloir E 1ere Faux-plafond - Plafond		
Nom de l'opérateur	Date de prélèvement	Matériau		
TAVEAU Philippe	19/03/2025	Panneaux de faux-plafond		
Résultat amiante				
absence d'amiante				
DESCRIPTION DU PRELEVEMENT :				
Objet	Support	Taille		
Panneaux de faux-plafond		0 cm		
DETAIL DES COUCHES DU PRELEVEMENT :				
Référence Couche	PV analyse Amiante	Description visuelle	Epaisseur (cm)	Conclusion amiante
Fr1		Peinture non séparable + couche fibreuse blanche non séparable + matériau fibreux jaune	0	Fibres d'amiante non détectées

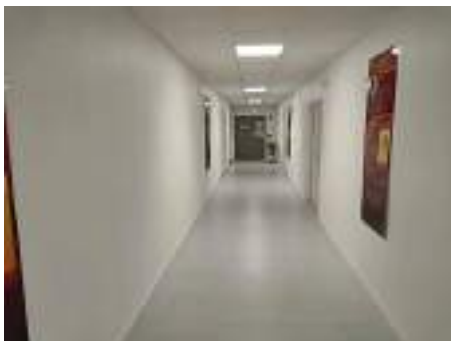
PRELEVEMENT : TP11541151

Nom du client	Numéro de dossier	Localisation		
ENSMA	115411 ENSMA	2ème étage - Couloir n°4 Mur - A, B, C, D, E, F		
Nom de l'opérateur	Date de prélèvement	Matériau		
TAVEAU Philippe	19/03/2025	Placoplatre - Toile de verre et peinture		
Résultat amiante				
absence d'amiante				
DESCRIPTION DU PRELEVEMENT :				
Objet	Support	Taille		
Placoplatre / Toile de verre et peinture		0 cm		
DETAIL DES COUCHES DU PRELEVEMENT :				
Référence Couche	PV analyse Amiante	Description visuelle	Epaisseur (cm)	Conclusion amiante
Fr1		Peinture non séparable + papier non séparable + matériau plâtreux blanc avec couche cartonnée non séparable	0	Fibres d'amiante non détectées

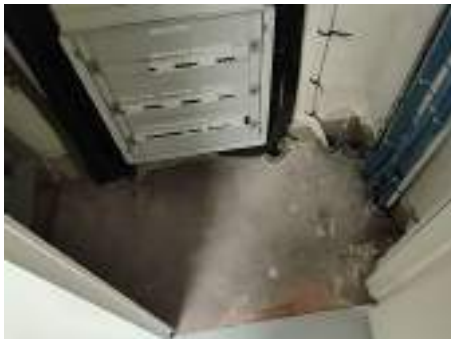
PRELEVEMENT : TP11541152

Nom du client	Numéro de dossier	Localisation		
ENSMA	115411 ENSMA	2ème étage - Couloir n°4 Placard technique sol - E		
Nom de l'opérateur	Date de prélèvement	Matériau		
TAVEAU Philippe	19/03/2025	Béton - Non peint		
Résultat amiante				
absence d'amiante				
DESCRIPTION DU PRELEVEMENT :				
Objet	Support	Taille		
Béton / Non peint		0 cm		
DETAIL DES COUCHES DU PRELEVEMENT :				
Référence Couche	PV analyse Amiante	Description visuelle	Epaisseur (cm)	Conclusion amiante
Fr1		Matériau compact gris hétérogène + matériau compact rose non séparable + matériau fibreux jaune en faible quantité non séparable	0	Fibres d'amiante non détectées
