Dossier Technique Immobilier

Numéro de dossier : 25082680 DTA

Adresse :**5 rue Raymond Barre**

Commune :**97470 ST BENOIT**

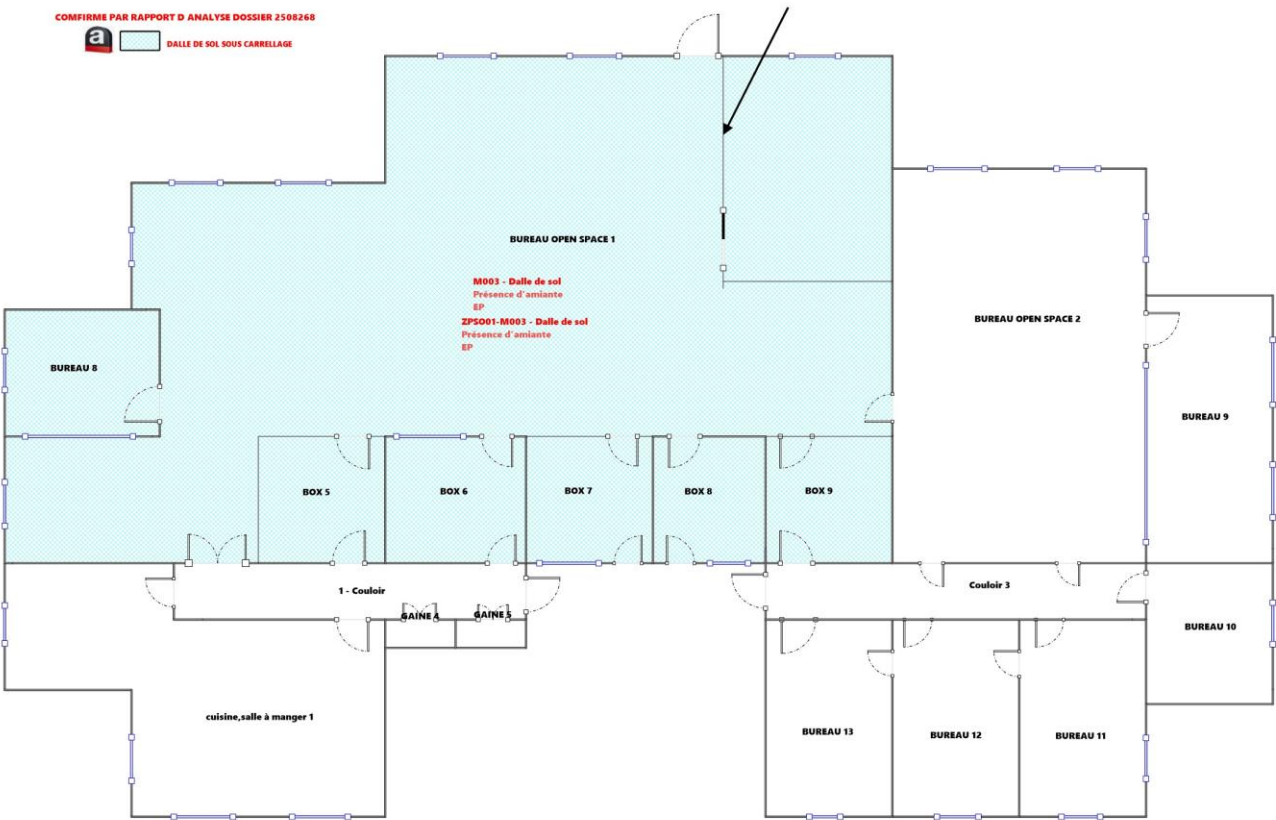
CONFIRME PAR RAPPORT D'ANALYSE DOSSIER 2508268

DALLE DE SOL SOUS CARRELLAGE

MT15 - Panneaux de cloisons lisses ou moulurées, préfabriquées ou non
