Rapport de mission de repérage des matériaux et produits contenant de l'amiante avant réalisation de travaux

Numéro de rapport	73184-152403 A
Propriétaire	Ministère de la Justice
Donneur d'ordre	Ministère de la Justice
Adresse de l'immeuble	8 rue Poitevin - Bâtiment RH 33000 BORDEAUX
Type de bien	Bâtiment de bureaux
Date de la commande	16/10/2023
La (ou les) date(s) d'exécution du repérage	06/03/2024
Date d'émission du rapport de repérage	20/03/2024
Référence du programme de travaux défini par le donneur d'ordre	Non communiquée

Bâtiment : **RH**

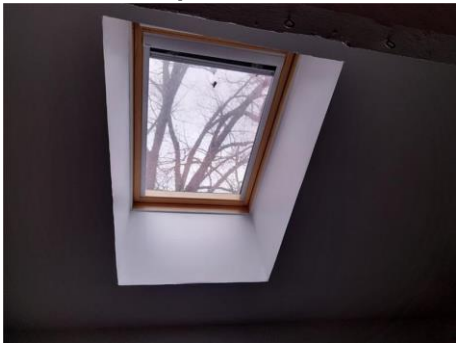
ELEMENT : Plafond		
Emplacement :

Nom du client Ministère de la Justice	Numéro de dossier 73184-152403 8 rue Poitevin - Bâtiment RH 33000 GIRONDE	Pièce ou local – Composant R+1 - Archives - Plafond - Plafond
Nom de l'opérateur DEMARCO Franck	Date de prélèvement	Partie de composant Placoplâtre
Résultat amiante : Absence d'amiante

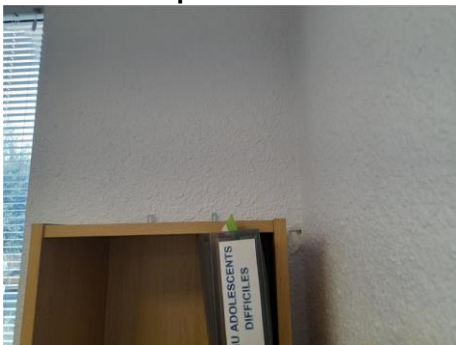
PRELEVEMENT : P003			
Emplacement :

Nom du client Ministère de la Justice	Numéro de dossier 73184-152403 8 rue Poitevin - Bâtiment RH 33000 GIRONDE	Pièce ou local – Composant RDC - Bureau 1 - Doublage des murs - Toutes zones	
Nom de l'opérateur DEMARcq Franck	Date de prélèvement 06/03/2024	Partie de composant Calicot	
Résultat amiante : Absence d'amiante			
DESCRIPTION DU PRELEVEMENT :			
Objet Calicot		Planche de croquis n° : 1/4

DETAIL DES COUCHES DU PRELEVEMENT :			
Référence Couche	Description visuelle	Epaisseur (cm)	Conclusion amiante
Fr1	Peinture non séparable + matériau plâtreux blanc non séparable + papier non séparable + matériau plâtreux blanc avec couche cartonnée non séparable	0	Fibres d'amiante non détectées

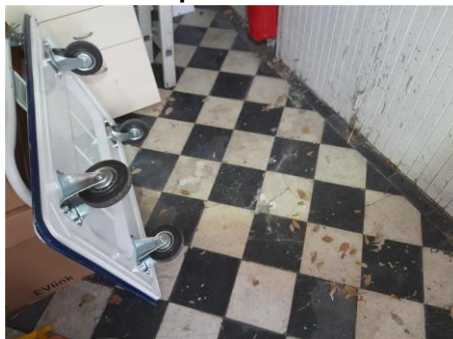
PRELEVEMENT : P008
Emplacement :

Nom du client Ministère de la Justice	Numéro de dossier 73184-152403 8 rue Poitevin - Bâtiment RH 33000 GIRONDE	Pièce ou local – Composant RDC - Garage - Plancher - Sol
Nom de l'opérateur DEMARCO Franck	Date de prélèvement 06/03/2024	Partie de composant Colle de carrelage

Résultat amiante : Absence d'amiante

DETAIL DES COUCHES DU PRELEVEMENT :			
Référence Couche	Description visuelle	Epaisseur (cm)	Conclusion amiante
Fr1	Colle grise hétérogène	0	Fibres d'amiante non détectées

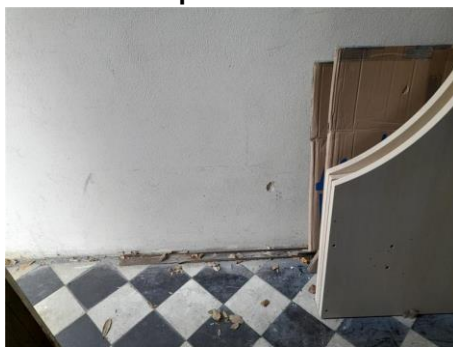
PRELEVEMENT : P009
Emplacement :

Nom du client Ministère de la Justice	Numéro de dossier 73184-152403 8 rue Poitevin - Bâtiment RH 33000 GIRONDE	Pièce ou local – Composant RDC - Garage - Murs - Toutes zones	
Nom de l'opérateur DEMARcq Franck	Date de prélèvement 06/03/2024	Partie de composant Enduit peinture	
Résultat amiante : Absence d'amiante			
DESCRIPTION DU PRELEVEMENT :			
Objet	Planche de croquis n° :		
Enduit peinture	1/4		
DETAIL DES COUCHES DU PRELEVEMENT :			
Référence Couche	Description visuelle	Epaisseur (cm)	Conclusion amiante
Fr1	Peinture non séparable + enduit compact gris	0	Fibres d'amiante non détectées

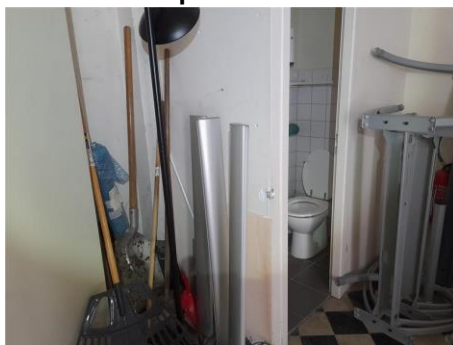
PRELEVEMENT : P010
Emplacement :

Nom du client Ministère de la Justice	Numéro de dossier 73184-152403 8 rue Poitevin - Bâtiment RH 33000 GIRONDE	Pièce ou local – Composant RDC - Garage - Cloisons - Toutes zones	
Nom de l'opérateur DEMARcq Franck	Date de prélèvement 06/03/2024	Partie de composant Enduit plâtre peinture	
Résultat amiante : Absence d'amiante			
DESCRIPTION DU PRELEVEMENT :			
Objet	Planche de croquis n° :		
Enduit plâtre peinture	1/4		
DETAIL DES COUCHES DU PRELEVEMENT :			
Référence Couche	Description visuelle	Epaisseur (cm)	Conclusion amiante
Fr1	Peinture non séparable + enduit plâtreux blanc non	0	Fibres d'amiante non détectées

Référence Couche	Description visuelle	Epaisseur (cm)	Conclusion amiante
	séparable		
Fr2	Matériau plâtreux bleu	0	Fibres d'amiante non détectées

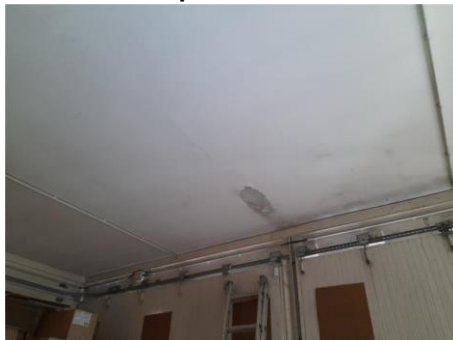
PRELEVEMENT : P011
Emplacement :

Nom du client Ministère de la Justice	Numéro de dossier 73184-152403 8 rue Poitevin - Bâtiment RH 33000 GIRONDE	Pièce ou local – Composant RDC - Garage - Plafond - Plafond
Nom de l'opérateur DEMARCQ Franck	Date de prélèvement 06/03/2024	Partie de composant Enduit plâtre peinture

Résultat amiante : Absence d'amiante

Référence Couche	Description visuelle	Epaisseur (cm)	Conclusion amiante
Fr1	Peinture non séparable + enduit plâtreux blanc en vrac	0	Fibres d'amiante non détectées

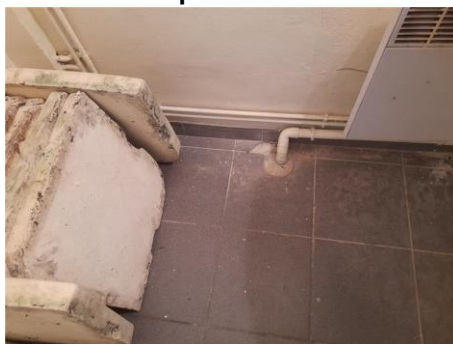
PRELEVEMENT : P012
Emplacement :

Nom du client Ministère de la Justice	Numéro de dossier 73184-152403 8 rue Poitevin - Bâtiment RH 33000 GIRONDE	Pièce ou local – Composant RDC - Salle d'eau - Plancher - Sol
Nom de l'opérateur DEMARCO Franck	Date de prélèvement 06/03/2024	Partie de composant Colle de carrelage

Résultat amiante : Absence d'amiante

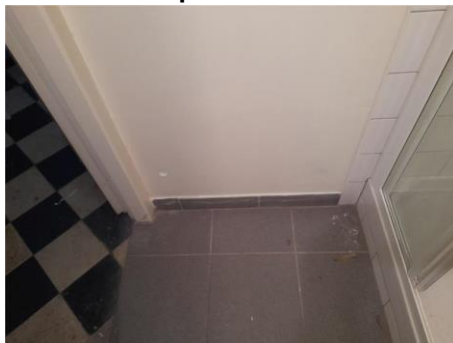
PRELEVEMENT : P014
Emplacement :

Nom du client Ministère de la Justice	Numéro de dossier 73184-152403 8 rue Poitevin - Bâtiment RH 33000 GIRONDE	Pièce ou local – Composant RDC - Salle d'eau - Cloisons - Toutes zones
Nom de l'opérateur DEMARCO Franck	Date de prélèvement 06/03/2024	Partie de composant Enduit plâtre peinture

Résultat amiante : Absence d'amiante

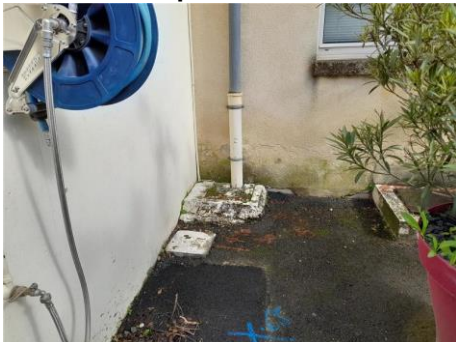
PRELEVEMENT : P018			
<div>Emplacement :</div> <div>

</div>			
<div>Nom du client</div> <div>Ministère de la Justice</div>	<div>Numéro de dossier</div> <div>73184-152403</div> <div>8 rue Poitevin - Bâtiment RH</div> <div>33000 GIRONDE</div>	<div>Pièce ou local – Composant</div> <div>Extérieur - Façades RH - Façades -</div>	
<div>Nom de l'opérateur</div> <div>DEMARCO Franck</div>	<div>Date de prélèvement</div> <div>06/03/2024</div>	<div>Partie de composant</div> <div>Enduit</div>	
<div>Résultat amiante : Absence d'amiante</div>			
DESCRIPTION DU PRELEVEMENT :			
<div>Objet</div>		<div>Planche de croquis n° :</div>	
<div>Enduit</div>		<div>1/4</div>	
DETAIL DES COUCHES DU PRELEVEMENT :			
<div>Référence Couche</div>	<div>Description visuelle</div>	<div>Epaisseur (cm)</div>	<div>Conclusion amiante</div>
<div>Fr1</div>	<div>Enduit compact beige hétérogène</div>	<div>0</div>	<div>Fibres d'amiante non détectées</div>

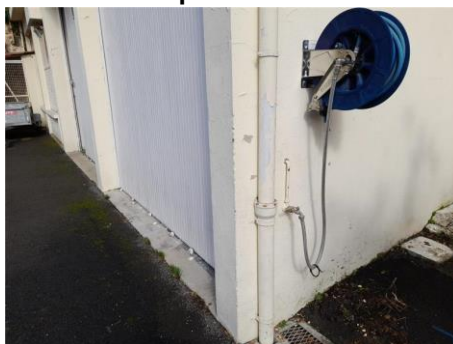
PRELEVEMENT : P019
Emplacement :

Nom du client Ministère de la Justice	Numéro de dossier 73184-152403 8 rue Poitevin - Bâtiment RH 33000 GIRONDE	Pièce ou local – Composant Extérieur - Façades garage - Façades -	
Nom de l'opérateur DEMARCO Franck	Date de prélèvement 06/03/2024	Partie de composant Enduit peinture	
Résultat amiante : Absence d'amiante			
DESCRIPTION DU PRELEVEMENT :			
Objet	Planche de croquis n° :		
Enduit peinture	1/4		
DETAIL DES COUCHES DU PRELEVEMENT :			
Référence Couche	Description visuelle	Epaisseur (cm)	Conclusion amiante
Fr1	Peinture non séparable + enduit gris en vrac hétérogène non séparable	0	Fibres d'amiante non détectées

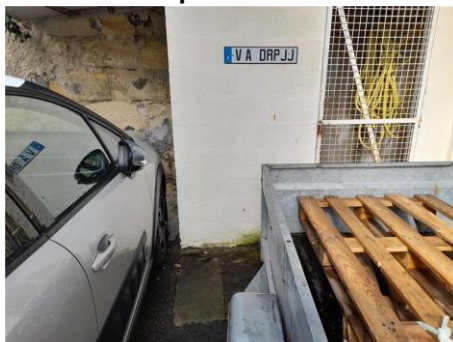
PRELEVEMENT : P020
Emplacement :

Nom du client Ministère de la Justice	Numéro de dossier 73184-152403 8 rue Poitevin - Bâtiment RH 33000 GIRONDE	Pièce ou local – Composant Extérieur - Façades local - Façades -
Nom de l'opérateur DEMARCO Franck	Date de prélèvement 06/03/2024	Partie de composant Enduit peinture
Résultat amiante : Absence d'amiante		
DESCRIPTION DU PRELEVEMENT :		
Objet	Planche de croquis n° :	
Enduit peinture	1/4

DETAIL DES COUCHES DU PRELEVEMENT :			
Référence Couche	Description visuelle	Epaisseur (cm)	Conclusion amiante
Fr1	Peinture non séparable + enduit compact gris hétérogène	0	Fibres d'amiante non détectées

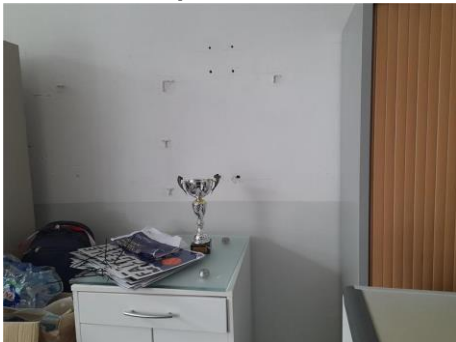
PRELEVEMENT : P021			
Emplacement :

Nom du client Ministère de la Justice	Numéro de dossier 73184-152403 8 rue Poitevin - Bâtiment RH 33000 GIRONDE	Pièce ou local – Composant RDC - Atelier - Murs - Toutes zones	
Nom de l'opérateur DEMARCO Franck	Date de prélèvement 06/03/2024	Partie de composant Enduit plâtre peinture	
Résultat amiante : Absence d'amiante			
DESCRIPTION DU PRELEVEMENT :			
Objet		Planche de croquis n° :	
Enduit plâtre peinture		1/4	
DETAIL DES COUCHES DU PRELEVEMENT :			
Référence Couche	Description visuelle	Epaisseur (cm)	Conclusion amiante
Fr1	Peintures multiples en vrac non séparable + enduit plâtreux blanc en vrac non séparable + matériau gris en faible quantité en vrac non séparable	0	Fibres d'amiante non détectées
