**DIRPJJ Sud Ouest
Rue Poitevin à Bordeaux (33)**

**MISSION COMPLÉMENTAIRE DE RECONNAISSANCES
STRUCTURELLES**

DOSSIER SBX3.N.0071.0002

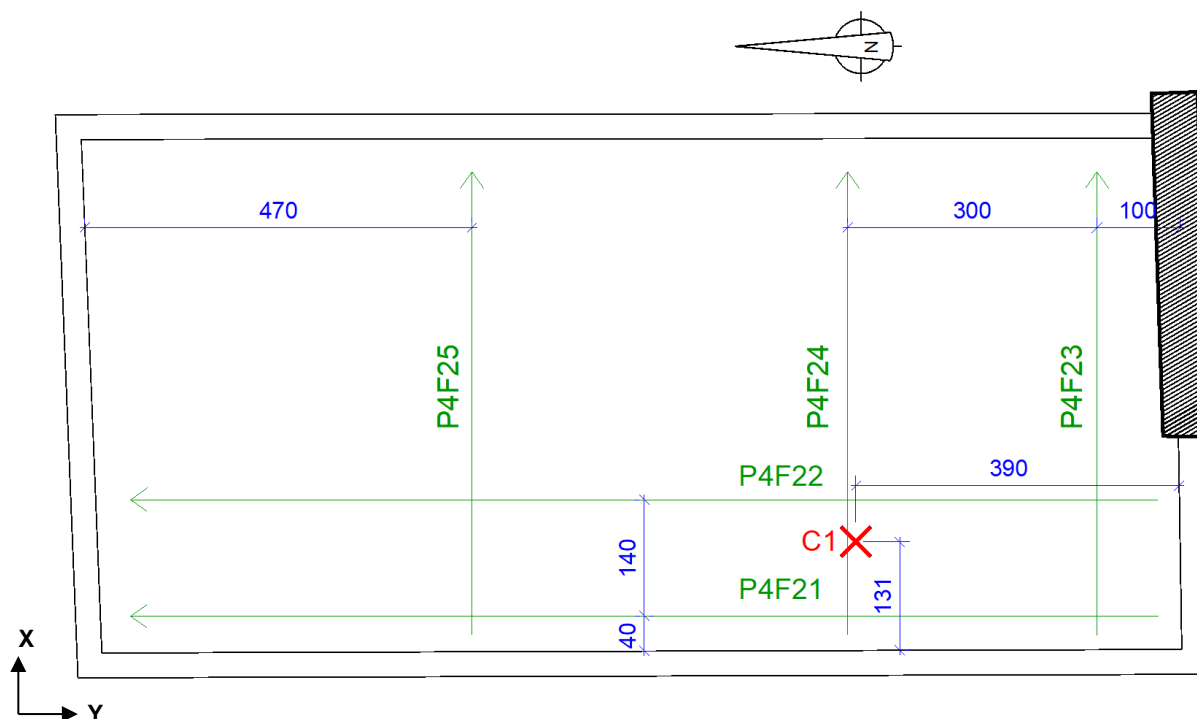
Figure 4 : Implantation du carottage et des auscultations au radar de structure sur la couverture du bâtiment

La constitution du corps de la dalle a été reconnue par auscultation radar associée à un carottage diamant sous eau, repéré C1.

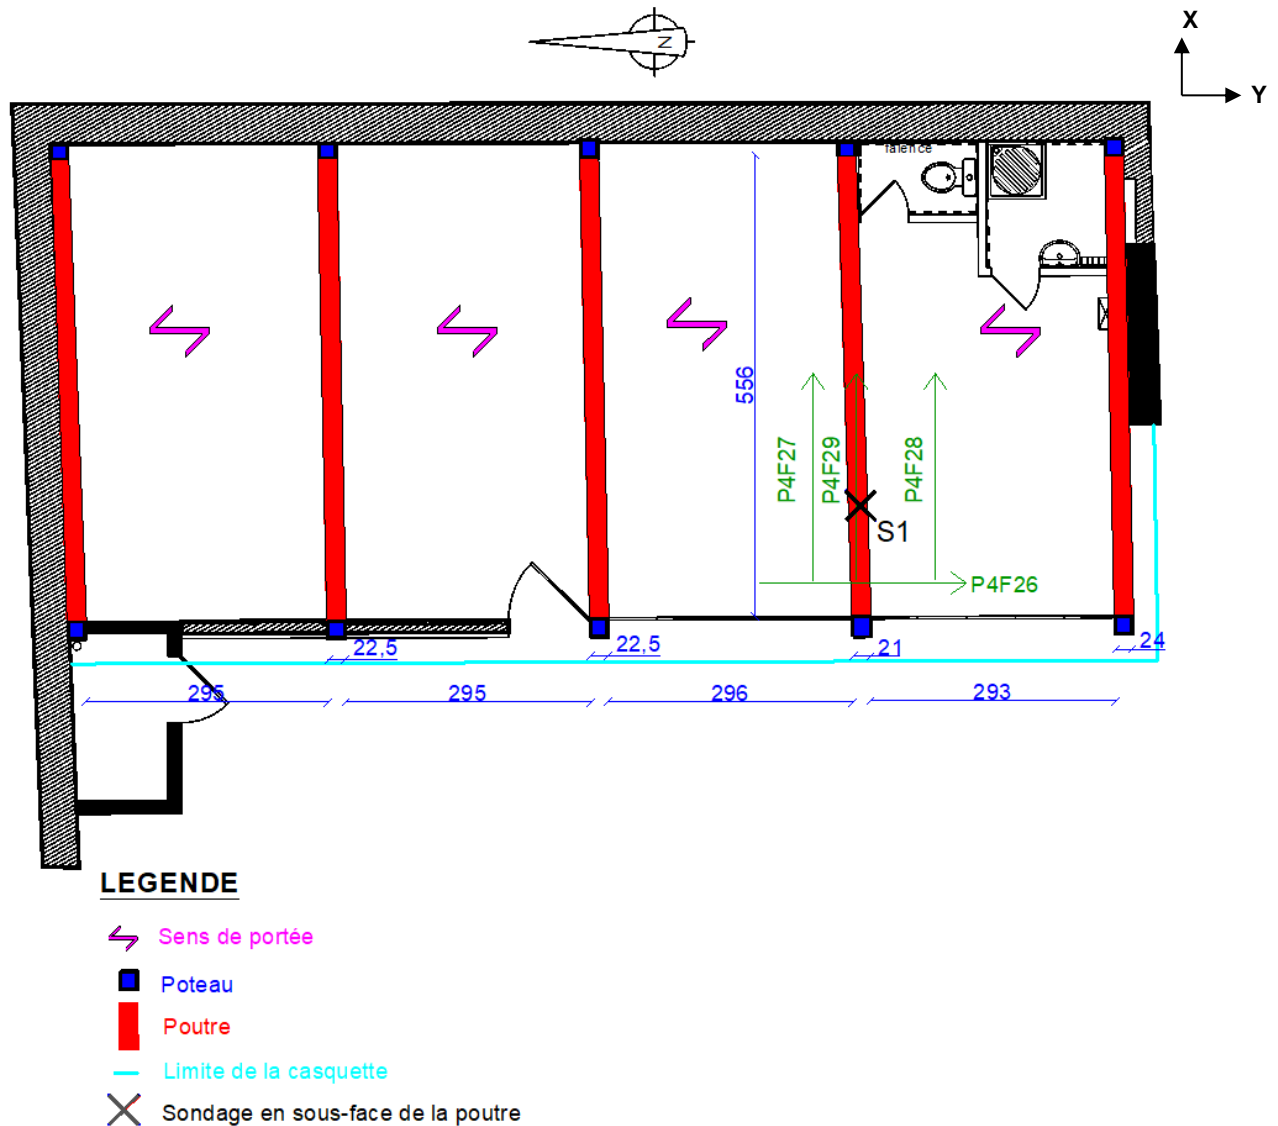
Figure 6 : Implantation du sondage et des auscultations au radar de structure en sous-face de la dalle de couverture

Les armatures d'une poutre porteuse du plancher de la toiture terrasse ont été reconnues par auscultations radar associées à un sondage destructif ponctuel, repéré S1.

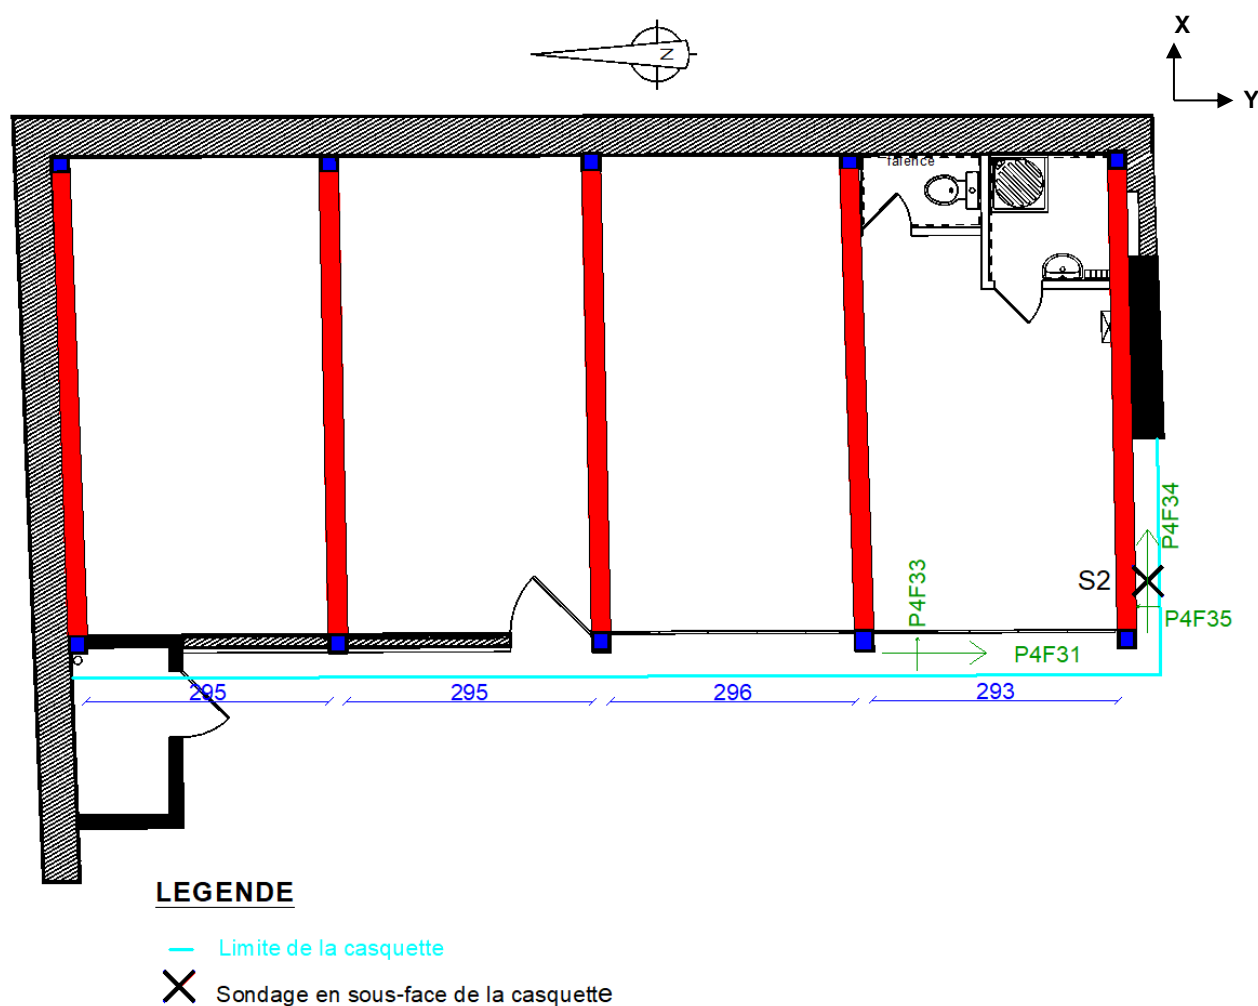
Figure 8 : Implantation du sondage et des auscultations au radar de structure effectuées sous la casquette du bâtiment

La constitution du corps de la casquette a été reconnue par auscultation radar associée à un sondage par percement, repéré S2.

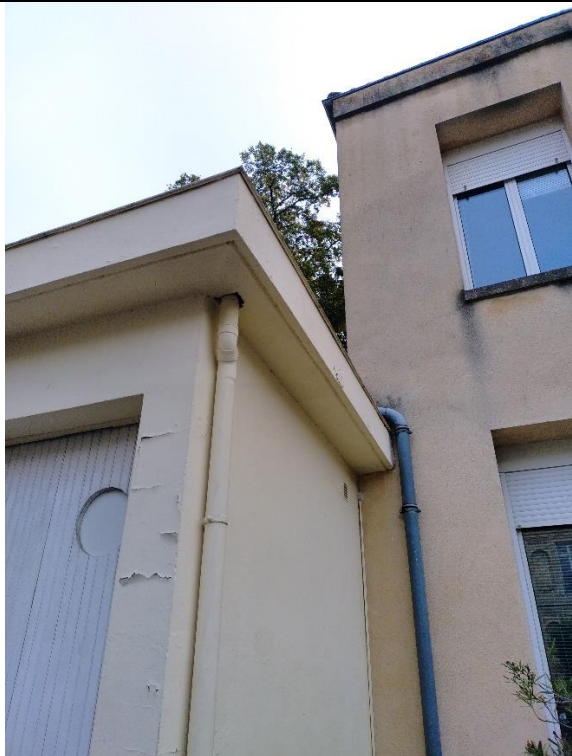
Photographie 2 : Caquette du bâtiment

La casquette du bâtiment comporte une structure et un complexe d'étanchéité identiques à la couverture. Elle est liée en partie inférieure par des aciers RL Ø9 mm, ancrés dans la dalle de compression et espacés de 15 cm.
