RAPPORT DE MISSION DE REPERAGE DES MATERIAUX ET PRODUITS CONTENANT DE L'AMIANTE AVANT REALISATION DE TRAVAUX

Rapport N° 168374 établi le 15/07/2015

Autoroute
A20 (PR 274+000 au PR 278+000 et PR 284+000 au 285+000) dans les deux sens de circulation
19100 BRIVE-LA-GAILLARDE

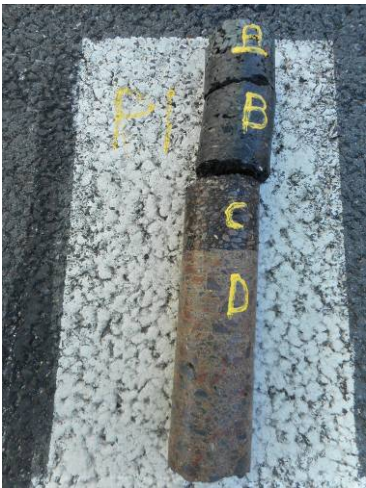
Géolocalisation (coordonnées LAMBERT 93)	X=	583377.2	Y=	6458423.2
Commune	DONZENAC			
Date du carottage	07/04/2015			
Conditions météorologiques	Ensoleillé			
Numéro de la carotte	P1			
Route	A 20			
PR	266 + 000			
Département	19			
Sens ausculté	Sens 1			
Voie auscultée	<input type="checkbox"/> Droite	<input checked="" type="checkbox"/> Gauche	<input type="checkbox"/> Lente	<input type="checkbox"/> Rapide
Position de la carotte sur le profil en travers	<input checked="" type="checkbox"/> Axe	<input type="checkbox"/> Rive	<input type="checkbox"/> Hors trace	<input type="checkbox"/> Autres
Représentation schématique de la carotte

Epaisseur mesurée des couches	Couche A	3cm		
	Couche B	11 cm		
	Couche C	7 cm		
	Couche D	19 cm		
Nature du type d'enrobé	Couche A	Agrégats d'enrobés routiers		
	Couche B	Agrégats d'enrobés routiers		
	Couche C	Agrégats d'enrobés routiers		
	Couche D	Grave ciment

Fraction Analysée	Technique analytique et date d'analyse	Résultat	Type d'amiante	Nb de Prépas
Agrégats d'enrobés routiers	META le 23/04/2015	Amiante non détecté	---	2

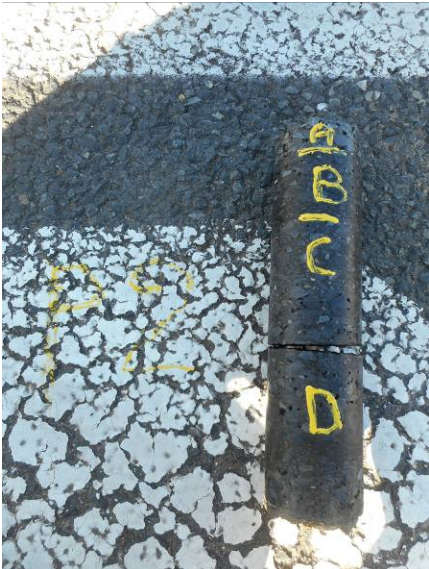
Géolocalisation (coordonnées LAMBERT 93)	X=	583507.2	Y=	6457841.4
Commune	DONZENAC			
Date du carottage	07/04/2015			
Conditions météorologiques	Ensoleillé			
Numéro de la carotte	P2			
Route	A 20			
PR	266 + 600			
Département	19			
Sens ausculté	Sens 1			
Voie auscultée	<input type="checkbox"/> Droite	<input checked="" type="checkbox"/> Gauche	<input type="checkbox"/> Lente	<input type="checkbox"/> Rapide
Position de la carotte sur le profil en travers	<input checked="" type="checkbox"/> Axe	<input type="checkbox"/> Rive	<input type="checkbox"/> Hors trace	<input type="checkbox"/> Autres
Représentation schématique de la carotte

Epaisseur mesurée des couches	Couche A	3cm		
	Couche B	6 cm		
	Couche C	10 cm		
	Couche D	11 cm		
Nature du type d'enrobé	Couche A	Agrégats d'enrobés routiers		
	Couche B	Agrégats d'enrobés routiers		
	Couche C	Agrégats d'enrobés routiers		
	Couche D	Agrégats d'enrobés routiers

Fraction Analysée	Technique analytique et date d'analyse	Résultat	Type d'amiante	Nb de Prépas
Agrégats d'enrobés routiers	META le 23/04/2015	Amiante non détecté	---	2

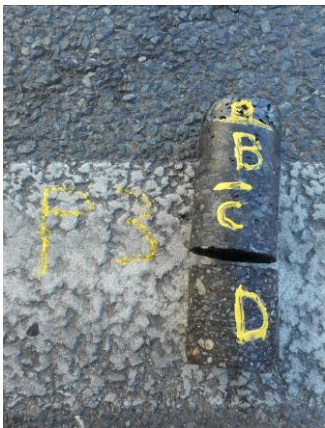
Géolocalisation (coordonnées LAMBERT 93)	X=	583486.5	Y=	6457537.4
Commune	DONZENAC			
Date du carottage	07/04/2015			
Conditions météorologiques	Ensoleillé			
Numéro de la carotte	P3			
Route	A 20			
PR	266 + 900			
Département	19			
Sens ausculté	Sens 1			
Voie auscultée	<input type="checkbox"/> Droite	<input checked="" type="checkbox"/> Gauche	<input type="checkbox"/> Lente	<input type="checkbox"/> Rapide
Position de la carotte sur le profil en travers	<input checked="" type="checkbox"/> Axe	<input type="checkbox"/> Rive	<input type="checkbox"/> Hors trace	<input type="checkbox"/> Autres
Représentation schématique de la carotte

Epaisseur mesurée des couches	Couche A	2cm		
	Couche B	6 cm		
	Couche C	5 cm		
	Couche D	7 cm		
Nature du type d'enrobé	Couche A	Agrégats d'enrobés routiers		
	Couche B	Agrégats d'enrobés routiers		
	Couche C	Agrégats d'enrobés routiers		
	Couche D	Agrégats d'enrobés routiers

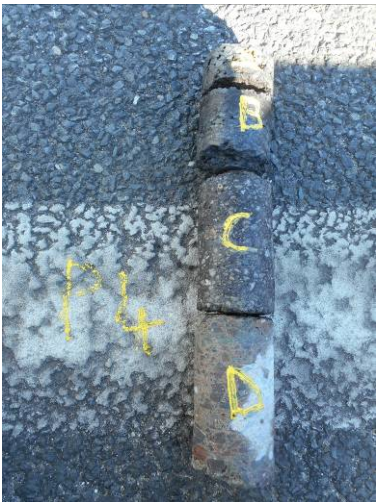
Géolocalisation (coordonnées LAMBERT 93)	X=	583021.5	Y=	6556903.7
Commune	DONZENAC			
Date du carottage	07/04/2015			
Conditions météorologiques	Ensoleillé			
Numéro de la carotte	P4			
Route	A 20			
PR	277 + 700			
Département	19			
Sens ausculté	Sens 1			
Voie auscultée	<input type="checkbox"/> Droite	<input checked="" type="checkbox"/> Gauche	<input type="checkbox"/> Lente	<input type="checkbox"/> Rapide
Position de la carotte sur le profil en travers	<input checked="" type="checkbox"/> Axe	<input type="checkbox"/> Rive	<input type="checkbox"/> Hors trace	<input type="checkbox"/> Autres
Représentation schématique de la carotte

Epaisseur mesurée des couches	Couche A	2cm		
	Couche B	6 cm		
	Couche C	5 cm		
	Couche D	7 cm		
Nature du type d'enrobé	Couche A	Agrégats d'enrobés routiers		
	Couche B	Agrégats d'enrobés routiers		
	Couche C	Agrégats d'enrobés routiers		
	Couche D	Grave ciment

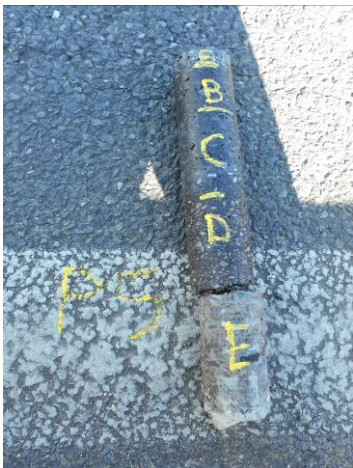
Géolocalisation (coordonnées LAMBERT 93)	X=	583037.9	Y=	6456987.3
Commune	USSAC			
Date du carottage	07/04/2015			
Conditions météorologiques	Ensoleillé			
Numéro de la carotte	P5			
Route	A 20			
PR	268 + 100			
Département	19			
Sens ausculté	Sens 1			
Voie auscultée	<input type="checkbox"/> Droite	<input checked="" type="checkbox"/> Gauche	<input type="checkbox"/> Lente	<input type="checkbox"/> Rapide
Position de la carotte sur le profil en travers	<input checked="" type="checkbox"/> Axe	<input type="checkbox"/> Rive	<input type="checkbox"/> Hors trace	<input type="checkbox"/> Autres
Représentation schématique de la carotte

Epaisseur mesurée des couches	Couche A	2 cm	Couche D	9 cm
	Couche B	5 cm	Couche E	13 cm
	Couche C	10 cm		
Nature du type d'enrobé	Couche A	Agrégats d'enrobés routiers		
	Couche B	Agrégats d'enrobés routiers		
	Couche C	Agrégats d'enrobés routiers		
	Couche D	Agrégats d'enrobés routiers		
	Couche E	Grave ciment

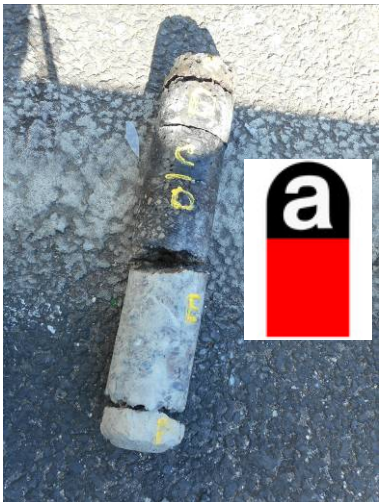
Géolocalisation (coordonnées LAMBERT 93)	X=	582548.4	Y=	6456511.1																														
Commune	USSAC																																	
Date du carottage	07/04/2015																																	
Conditions météorologiques	Ensoleillé																																	
Numéro de la carotte	P6																																	
Route	A 20																																	
PR	268 + 350																																	
Département	19																																	
Sens ausculté	Sens 1																																	
Voie auscultée	<input type="checkbox"/> Droite	<input checked="" type="checkbox"/> Gauche	<input type="checkbox"/> Lente	<input type="checkbox"/> Rapide																														
Position de la carotte sur le profil en travers	<input checked="" type="checkbox"/> Axe	<input type="checkbox"/> Rive	<input type="checkbox"/> Hors trace	<input type="checkbox"/> Autres																														
<p>Représentation schématique de la carotte</p> <div style="display: flex; align-items: center;">

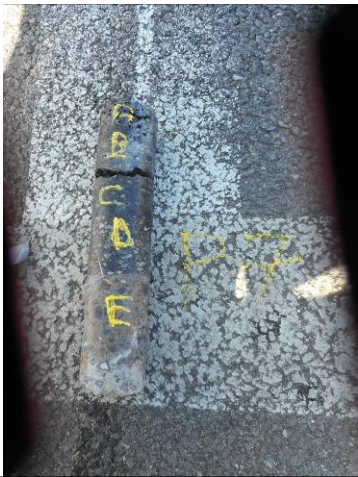
Géolocalisation (coordonnées LAMBERT 93)	X=	582546.0	Y=	6456092.4
Commune	USSAC			
Date du carottage	07/04/2015			
Conditions météorologiques	Ensoleillé			
Numéro de la carotte	P7			
Route	A 20			
PR	269 + 000			
Département	19			
Sens ausculté	Sens 1			
Voie auscultée	<input type="checkbox"/> Droite	<input checked="" type="checkbox"/> Gauche	<input type="checkbox"/> Lente	<input type="checkbox"/> Rapide
Position de la carotte sur le profil en travers	<input checked="" type="checkbox"/> Axe	<input type="checkbox"/> Rive	<input type="checkbox"/> Hors trace	<input type="checkbox"/> Autres
<p>Représentation schématique de la carotte</p>

Epaisseur mesurée des couches	Couche A	3 cm	Couche D	7cm
	Couche B	4cm	Couche E	12cm
	Couche C	7 cm		
Nature du type d'enrobé	Couche A	Agrégats d'enrobés routiers		
	Couche B	Agrégats d'enrobés routiers		
	Couche C	Agrégats d'enrobés routiers		
	Couche D	Agrégats d'enrobés routiers		
	Couche E	Grave Ciment

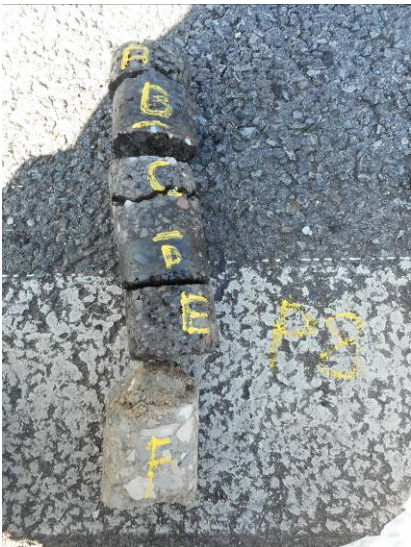
Géolocalisation (coordonnées LAMBERT 93)	X=	581451.6	Y=	6454338.3																								
Commune	USSAC																											
Date du carottage	07/04/2015																											
Conditions météorologiques	Ensoleillé																											
Numéro de la carotte	P8																											
Route	A 20																											
PR	270 + 900																											
Département	19																											
Sens ausculté	Sens 1																											
Voie auscultée	<input type="checkbox"/> Droite	<input type="checkbox"/> Gauche	<input type="checkbox"/> Lente	<input type="checkbox"/> Rapide																								
Position de la carotte sur le profil en travers	<input checked="" type="checkbox"/> Axe	<input type="checkbox"/> Rive	<input type="checkbox"/> Hors trace	<input type="checkbox"/> Autres																								
<p>Représentation schématique de la carotte</p> <div style="display: flex; align-items: center;">

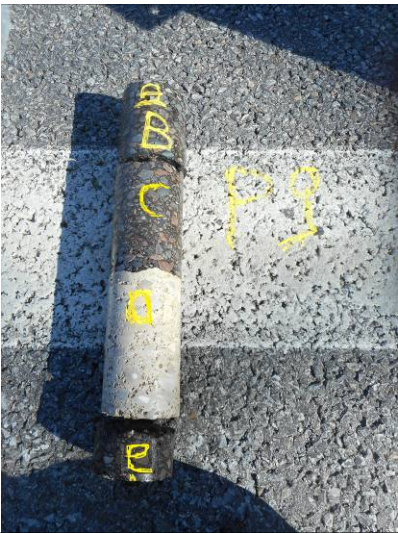
Géolocalisation (coordonnées LAMBERT 93)	X=	581201.7	Y=	6453822.3																									
Commune	USSAC																												
Date du carottage	07/04/2015																												
Conditions météorologiques	Ensoleillé																												
Numéro de la carotte	P9																												
Route	A 20																												
PR	271 + 500																												
Département	19																												
Sens ausculté	Sens 1																												
Voie auscultée	<input checked="" type="checkbox"/> Droite	<input type="checkbox"/> Gauche	<input type="checkbox"/> Lente	<input type="checkbox"/> Rapide																									
Position de la carotte sur le profil en travers	<input checked="" type="checkbox"/> Axe	<input type="checkbox"/> Rive	<input type="checkbox"/> Hors trace	<input type="checkbox"/> Autres																									
<p>Représentation schématique de la carotte</p> <div style="display: flex; align-items: center;">

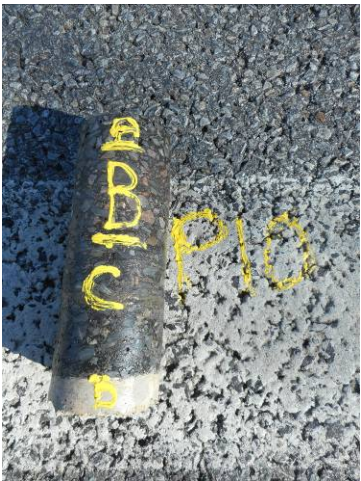
Géolocalisation (coordonnées LAMBERT 93)	X=	581047.1	Y=	6453330.2
Commune	USSAC			
Date du carottage	07/04/2015			
Conditions météorologiques	Ensoleillé			
Numéro de la carotte	P10			
Route	A 20			
PR	272 + 100			
Département	19			
Sens ausculté	Sens 1			
Voie auscultée	<input checked="" type="checkbox"/> Droite	<input type="checkbox"/> Gauche	<input type="checkbox"/> Lente	<input type="checkbox"/> Rapide
Position de la carotte sur le profil en travers	<input checked="" type="checkbox"/> Axe	<input type="checkbox"/> Rive	<input type="checkbox"/> Hors trace	<input type="checkbox"/> Autres
Représentation schématique de la carotte

Epaisseur mesurée des couches	Couche A	3 cm		
	Couche B	7 cm		
	Couche C	8 cm		
	Couche D	2 cm		
Nature du type d'enrobé	Couche A	Agrégats d'enrobés routiers		
	Couche B	Agrégats d'enrobés routiers		
	Couche C	Agrégats d'enrobés routiers		
	Couche D	Grave calcaire

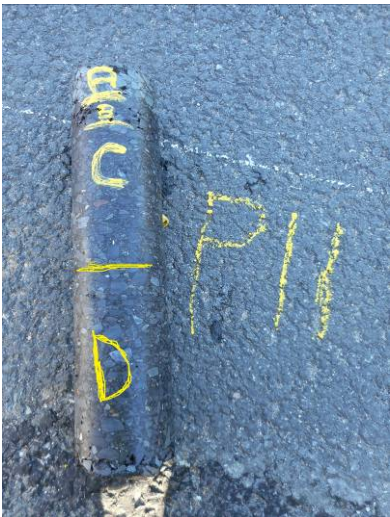
Géolocalisation (coordonnées LAMBERT 93)	X=	583145.3	Y=	6459510.8
Commune	DONZENAC			
Date du carottage	07/04/2015			
Conditions météorologiques	Ensoleillé			
Numéro de la carotte	P11			
Route	A 20			
PR	Bretelle entrée D 48			
Département	19			
Sens ausculté	Sens 1			
Voie auscultée	BRETELLE			
Position de la carotte sur le profil en travers	<input checked="" type="checkbox"/> Axe	<input type="checkbox"/> Rive	<input type="checkbox"/> Hors trace	<input type="checkbox"/> Autres
Représentation schématique de la carotte

Epaisseur mesurée des couches	Couche A	3 cm		
	Couche B	7 cm		
	Couche C	8 cm		
	Couche D	2 cm		
Nature du type d'enrobé	Couche A	Agrégats d'enrobés routiers		
	Couche B	Agrégats d'enrobés routiers		
	Couche C	Agrégats d'enrobés routiers		
	Couche D	Agrégats d'enrobés routiers

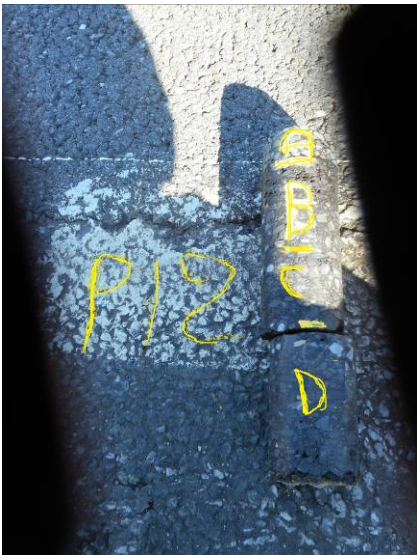
Géolocalisation (coordonnées LAMBERT 93)	X=	583247.8	Y=	6460046.9
Commune	DONZENAC			
Date du carottage	07/04/2015			
Conditions météorologiques	Ensoleillé			
Numéro de la carotte	P12			
Route	A 20			
PR	Bretelle sortie D 48			
Département	19			
Sens ausculté	Sens 1			
Voie auscultée	BRETELLE			
Position de la carotte sur le profil en travers	<input checked="" type="checkbox"/> Axe	<input type="checkbox"/> Rive	<input type="checkbox"/> Hors trace	<input type="checkbox"/> Autres
Représentation schématique de la carotte

Epaisseur mesurée des couches	Couche A	4 cm		
	Couche B	9 cm		
	Couche C	5 cm		
	Couche D	12 cm		
Nature du type d'enrobé	Couche A	Agrégats d'enrobés routiers		
	Couche B	Agrégats d'enrobés routiers		
	Couche C	Agrégats d'enrobés routiers		
	Couche D	Agrégats d'enrobés routiers

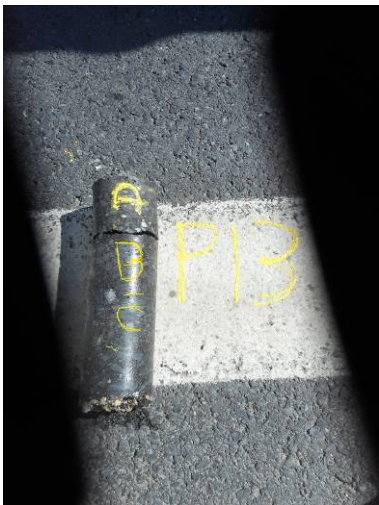
Géolocalisation (coordonnées LAMBERT 93)	X=	582825.3	Y=	6456767.0
Commune	USSAC			
Date du carottage	07/04/2015			
Conditions météorologiques	Ensoleillé			
Numéro de la carotte	P13			
Route	A 20			
PR	Bretelle entrée D 49			
Département	19			
Sens ausculté	Sens 1			
Voie auscultée	BRETELLE			
Position de la carotte sur le profil en travers	<input checked="" type="checkbox"/> Axe	<input type="checkbox"/> Rive	<input type="checkbox"/> Hors trace	<input type="checkbox"/> Autres
Représentation schématique de la carotte	<div style="display: flex; align-items: center;">

</div> </div>			
Epaisseur mesurée des couches	Couche A	5 cm		
	Couche B	5 cm		
	Couche C	15 cm

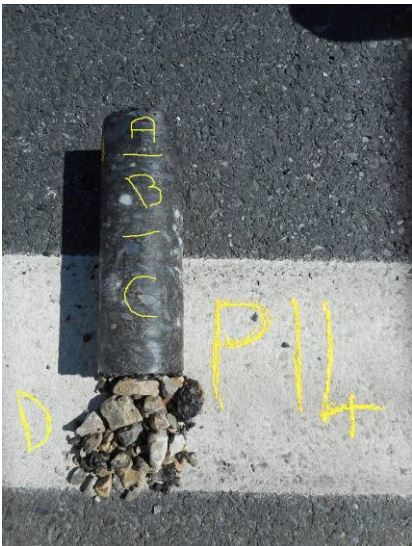
Géolocalisation (coordonnées LAMBERT 93)	X=	583293.3	Y=	6457168.8
Commune	USSAC			
Date du carottage	07/04/2015			
Conditions météorologiques	Ensoleillé			
Numéro de la carotte	P14			
Route	A 20			
PR	Bretelle sortie D 49			
Département	19			
Sens ausculté	Sens 1			
Voie auscultée	BRETELLE			
Position de la carotte sur le profil en travers	<input checked="" type="checkbox"/> Axe	<input type="checkbox"/> Rive	<input type="checkbox"/> Hors trace	<input type="checkbox"/> Autres
Représentation schématique de la carotte

Epaisseur mesurée des couches	Couche A	3 cm		
	Couche B	5 cm		
	Couche C	14 cm		
	Couche D			
Nature du type d'enrobé	Couche A	Agrégats d'enrobés routiers		
	Couche B	Agrégats d'enrobés routiers		
	Couche C	Agrégats d'enrobés routiers		
	Couche D	Grave non traitée

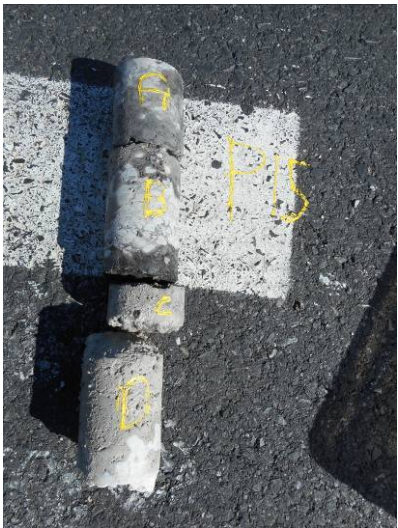
Géolocalisation (coordonnées LAMBERT 93)	X=	582072.7	Y=	6455971.2
Commune	USSAC			
Date du carottage	07/04/2015			
Conditions météorologiques	Ensoleillé			
Numéro de la carotte	P15			
Route	A 20			
PR	Bretelle entrée A 89			
Département	19			
Sens ausculté	Sens 1			
Voie auscultée	BRETELLE			
Position de la carotte sur le profil en travers	<input checked="" type="checkbox"/> Axe	<input type="checkbox"/> Rive	<input type="checkbox"/> Hors trace	<input type="checkbox"/> Autres
Représentation schématique de la carotte

Epaisseur mesurée des couches	Couche A	7 cm		
	Couche B	10cm		
	Couche C	3 cm		
	Couche D	11 cm		
Nature du type d'enrobé	Couche A	Agrégats d'enrobés routiers		
	Couche B	Agrégats d'enrobés routiers		
	Couche C	Grave ciment		
	Couche D	Grave ciment

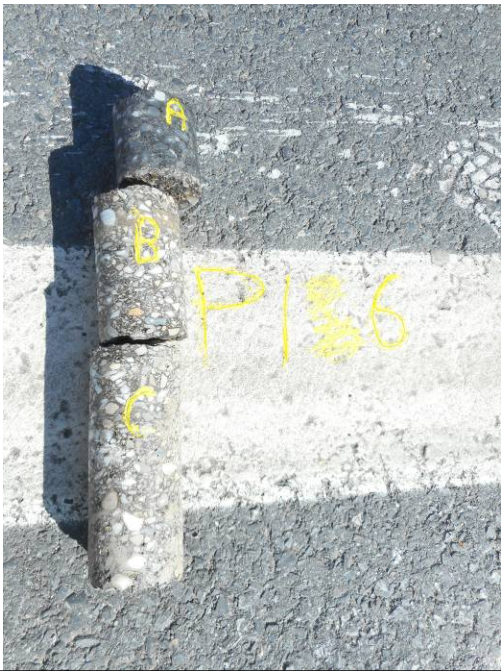
Géolocalisation (coordonnées LAMBERT 93)	X=	581537.2	Y=	6454966.9
Commune	USSAC			
Date du carottage	07/04/2015			
Conditions météorologiques	Ensoleillé			
Numéro de la carotte	P16			
Route	A 20			
PR	Bretelle de sortie A 89			
Département	19			
Sens ausculté	Sens 1			
Voie auscultée	BRETELLE			
Position de la carotte sur le profil en travers	<input checked="" type="checkbox"/> Axe	<input type="checkbox"/> Rive	<input type="checkbox"/> Hors trace	<input type="checkbox"/> Autres
Représentation schématique de la carotte	<div style="display: flex; align-items: center;"> <div style="flex: 1;">

Epaisseur mesurée des couches	Couche A	8 cm		
	Couche B	12 cm		
	Couche C	18 cm		
Nature du type d'enrobé	Couche A	Agrégats d'enrobés routiers		
	Couche B	Agrégats d'enrobés routiers		
	Couche C	Agrégats d'enrobés routiers

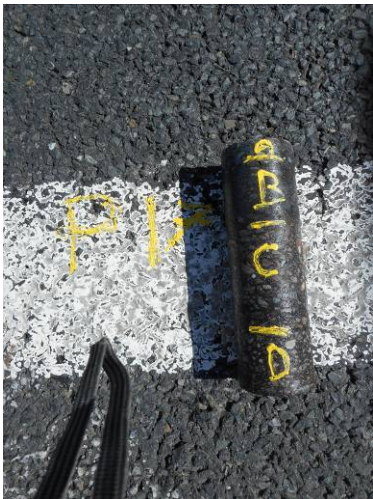
Géolocalisation (coordonnées LAMBERT 93)	X=	583359.5	Y=	6457259.5
Commune	USSAC			
Date du carottage	07/04/2015			
Conditions météorologiques	Ensoleillé			
Numéro de la carotte	P17			
Route	A 20			
PR	267 + 240			
Département	19			
Sens ausculté	Sens 1			
Voie auscultée	<input checked="" type="checkbox"/> Droite			
Position de la carotte sur le profil en travers	<input checked="" type="checkbox"/> Axe	<input type="checkbox"/> Rive	<input type="checkbox"/> Hors trace	<input type="checkbox"/> Autres
Représentation schématique de la carotte

Epaisseur mesurée des couches	Couche A	3 cm		
	Couche B	5cm		
	Couche C	10 cm		
	Couche D	6 cm		
Nature du type d'enrobé	Couche A	Agrégats d'enrobés routiers		
	Couche B	Agrégats d'enrobés routiers		
	Couche C	Agrégats d'enrobés routiers		
	Couche D	Agrégats d'enrobés routiers
