Affaire
87/11/63-21911

Mars 2013

A20 - PR269+743 - Buse des Brossards

*Inspection détaillée - Auscultations
du 3 juillet 2012*

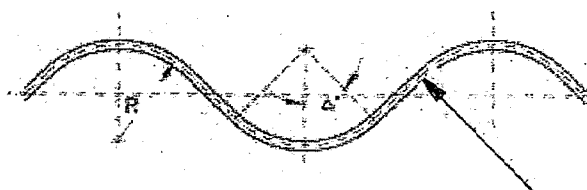
Zone de positionnement du palpeur à ultra-sons

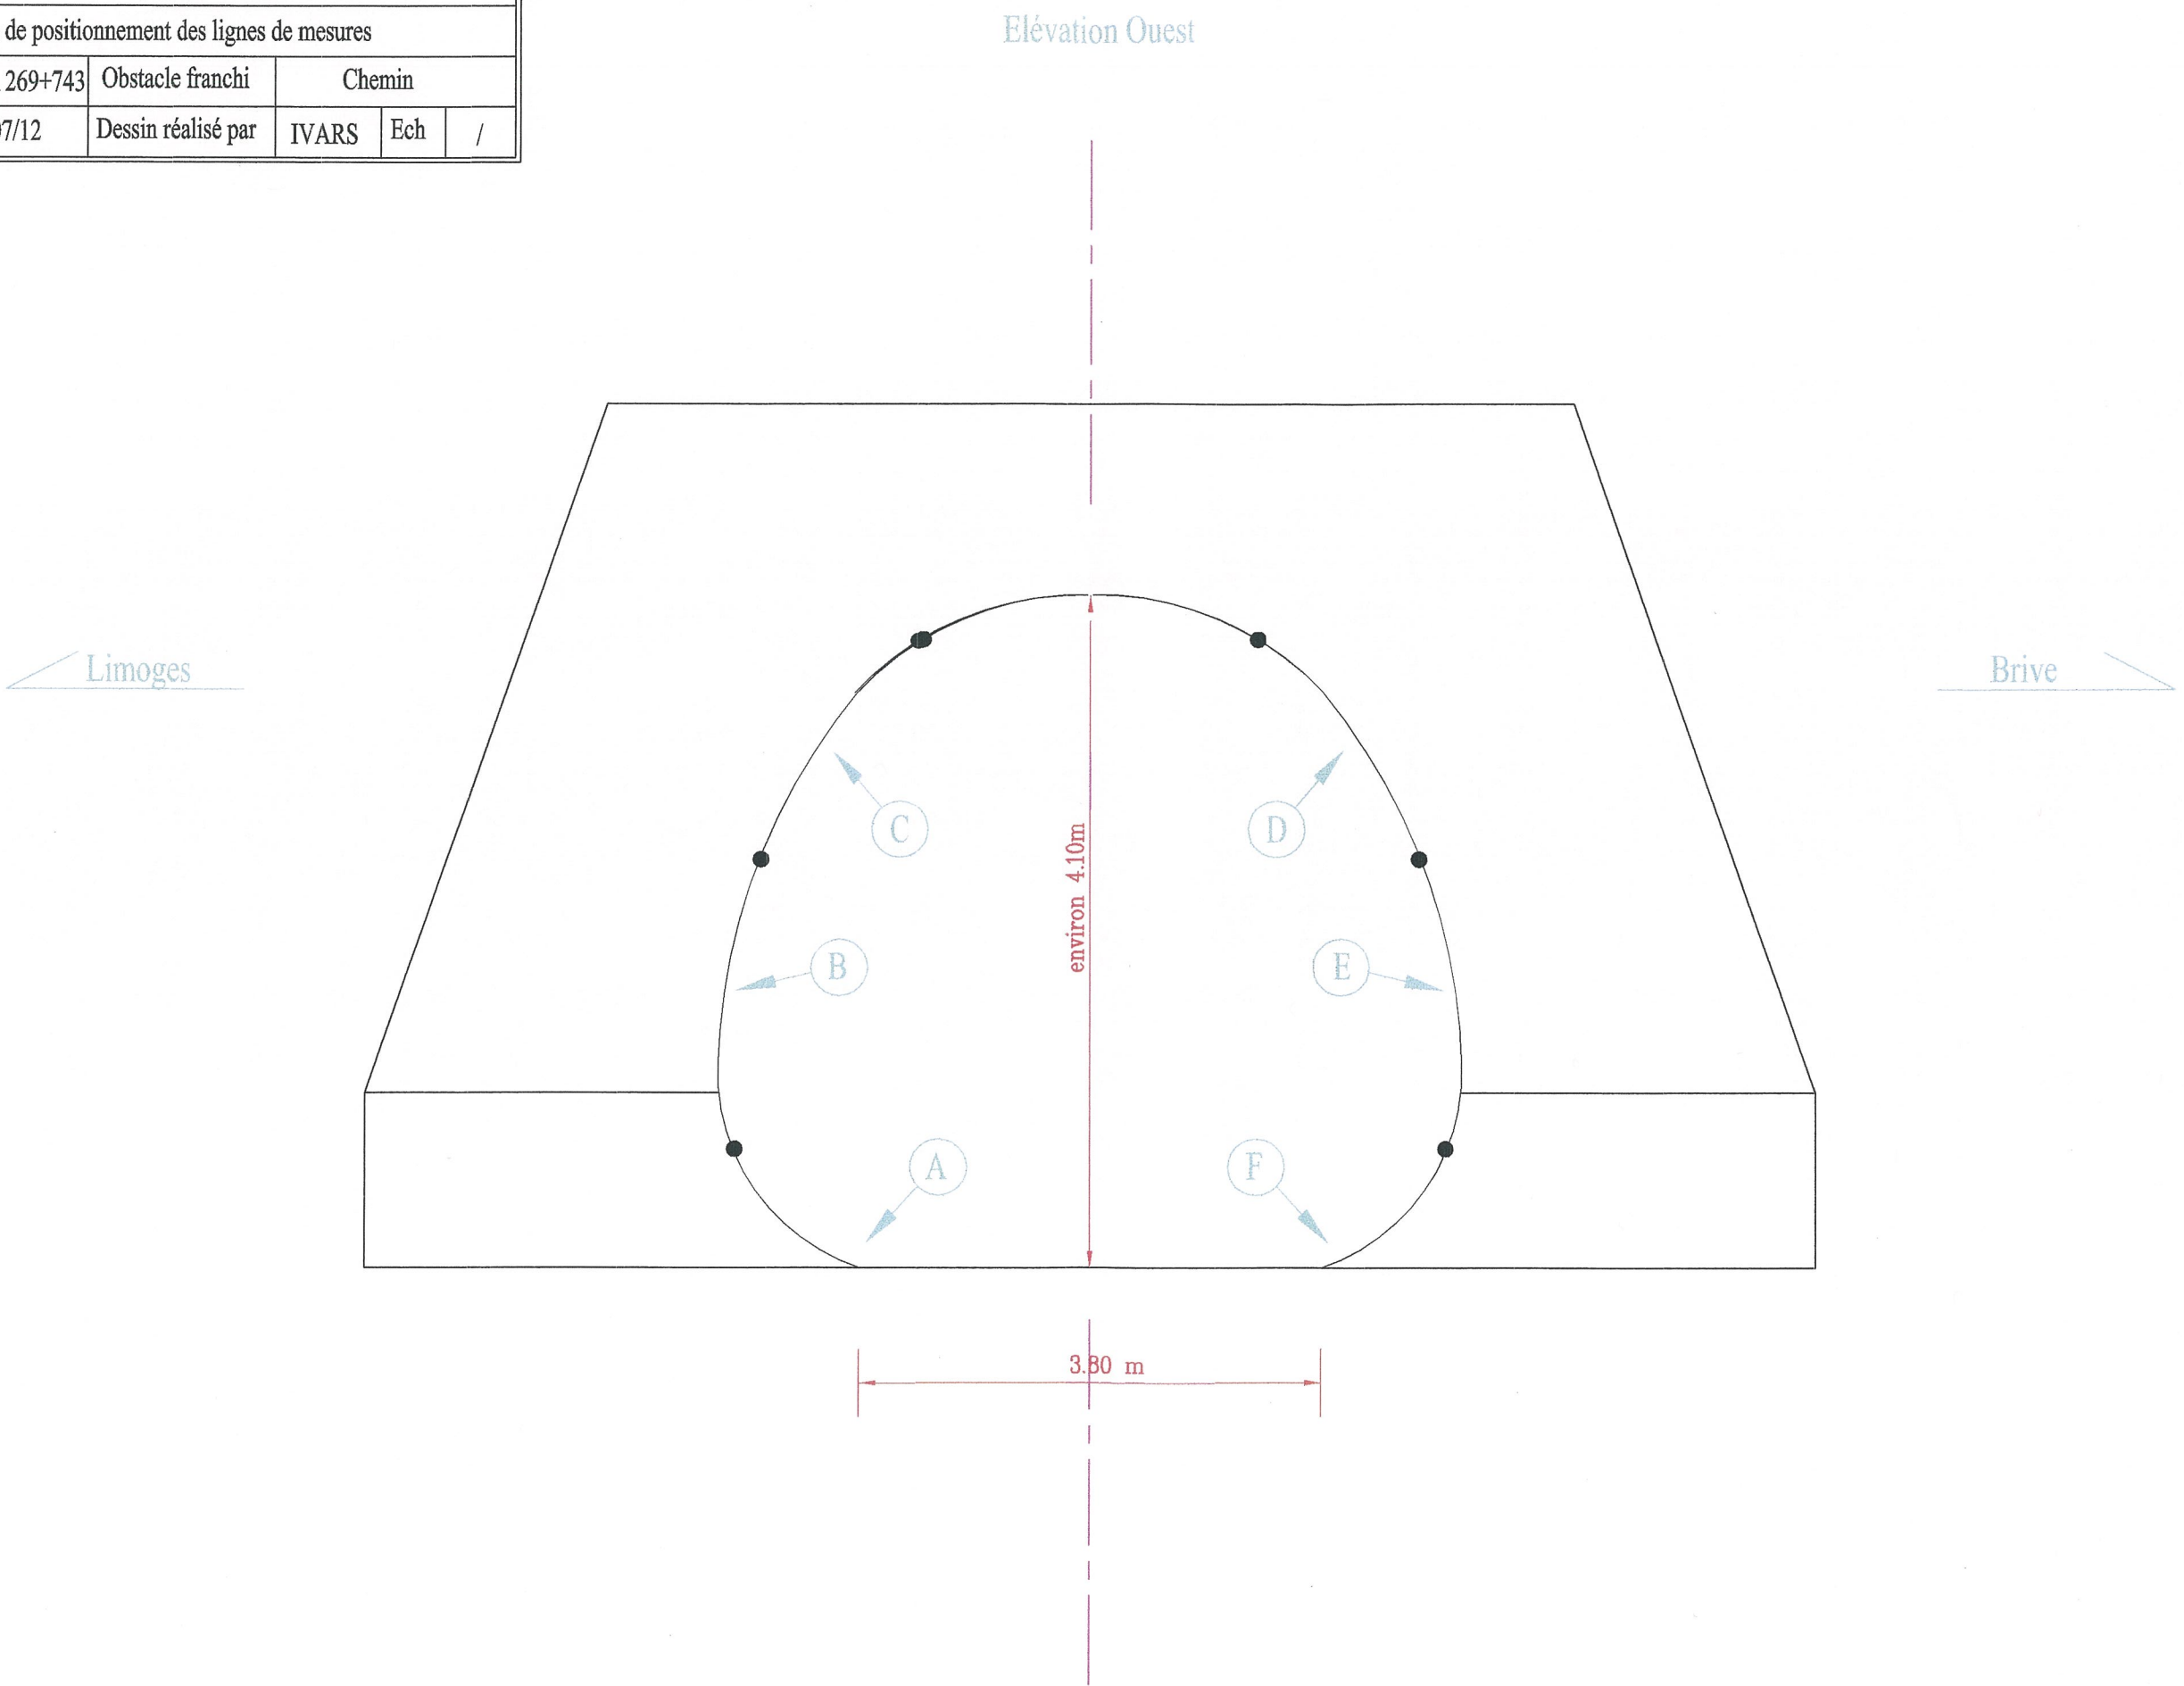
Annexe B- Cartographie des désordres - mesures d'épaisseur - positionnement des pastillages

Intervalle entre les profils de mesures	2,50 m
Nombre de profil	22
Nombre de mesures par profil	6
Nombre total de mesures	120
Épaisseur nominale des plaques	Buse Ouest 4,50 mm (profil 0 à 15 m)
	Buse centrale 3,50 mm (profil 15 à 42 m)
	Buse Est 4,50 mm (profil 42 à 52 m)
Positionnement des points de mesures	Le positionnement des points de mesures ainsi que les épaisseurs mesurées figurent également sur la cartographie des désordres présentée dans les annexes.
