Rapport de repérage des matériaux et produits contenant de l'amiante avant réalisation de travaux dans un immeuble bâti

Nom du site : Cour d'Appel de Papeete

Numéro d'affaire :
Référence du rapport : 357090170.2.R
Rédigé le : 07/07/2022
Par l'opérateur de repérage : Romain HANEL
Date de la commande : 27/05/2022

Description succincte du programme des travaux
Travaux de rénovation sur l'ensemble des façades extérieures de la cour d'appel.

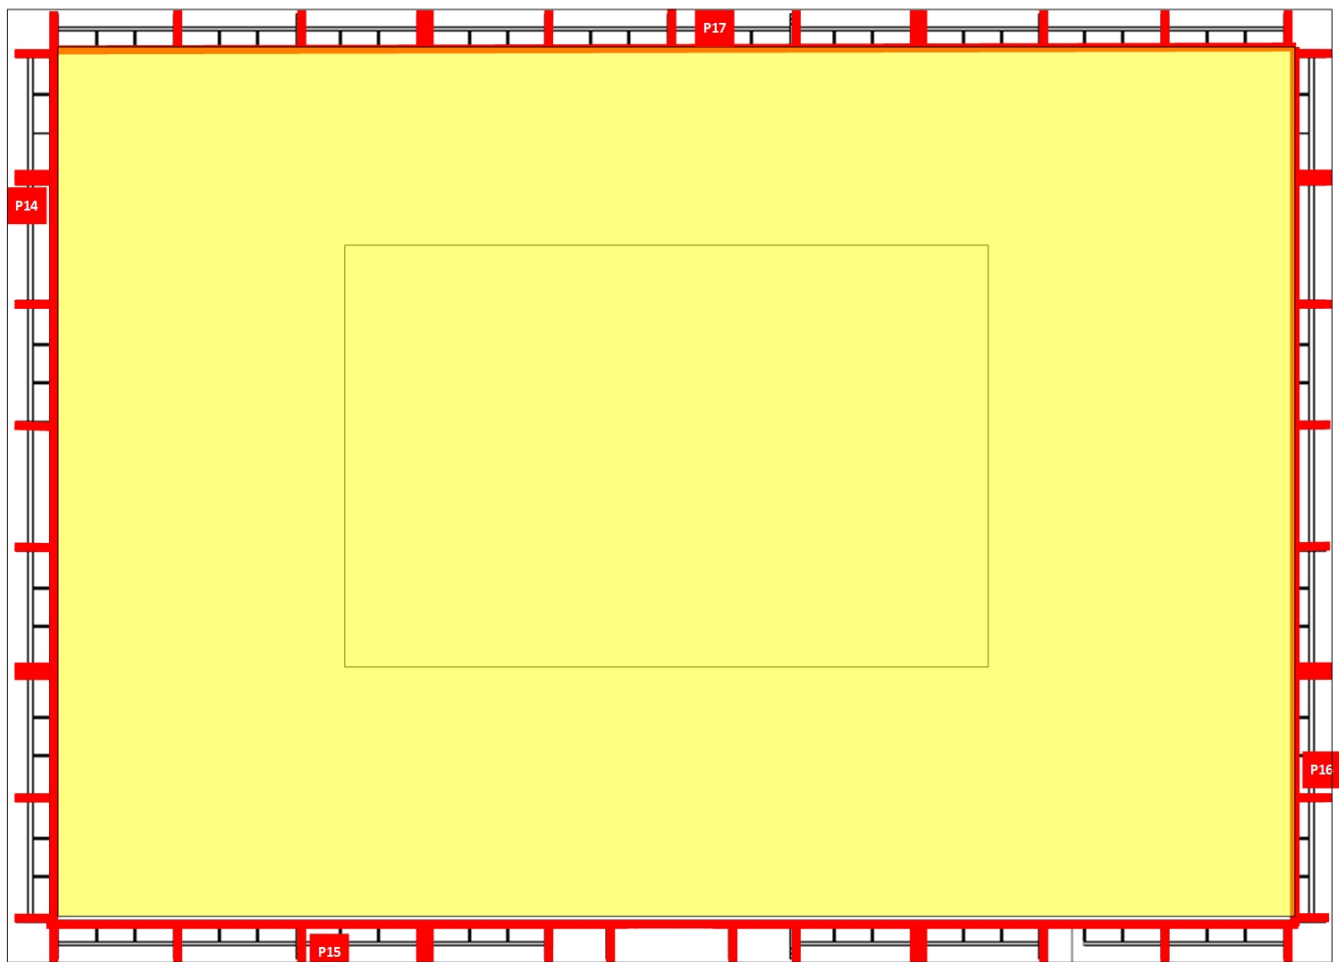
Date visite	09/06/2022	<div>Px</div> Prélèvement n°X ne contenant pas d'amiante		
Toiture	Au teur	R HANEL	<div></div> Zone hors du périmètre de repérage		
	N° dossier	5015943			
	Planche	3/3			
Plan	Indice	00

PLANCHE DE REPERAGE TECHNIQUE :			LEGENDE		Situation du bien
Adresse	COUR D'APPEL DE PAPEETE - FACADE ET RIVE		<div>Px</div> Prélèvement n°X contenant de l'amiante	Matériaux et produits contenant de l'amiante : <div></div> Enduit ciment peint
