Numéro d'affaire : 2025P45

## Rapport de diagnostic structure

### Diagnostic structure - Gendarmerie Guéret

Etude réalisée pour : SGAMI Sud-Ouest

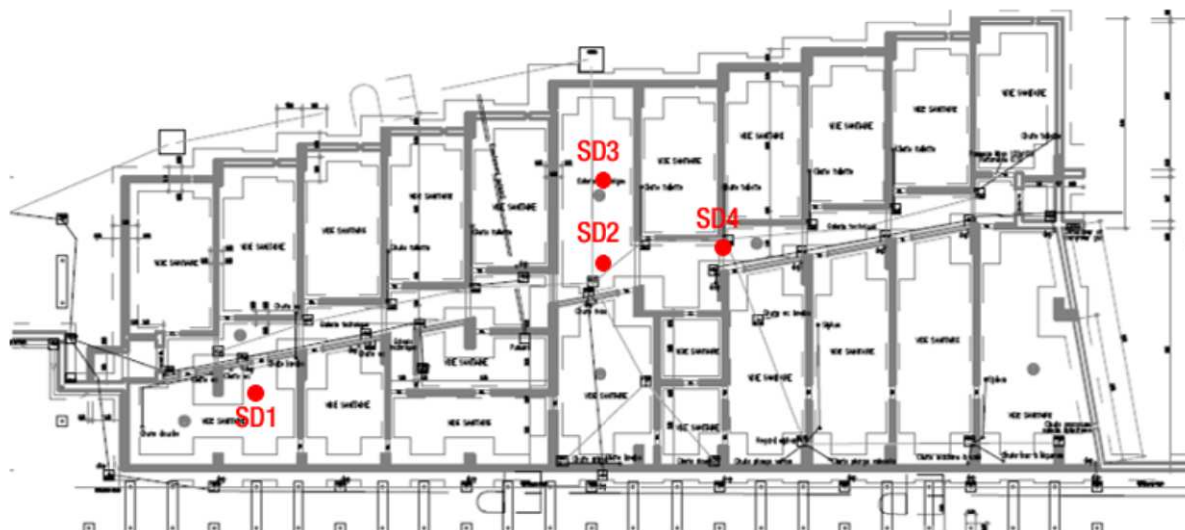
Figure 4: Implantation des sondages destructifs au niveau du vide sanitaire

Les aciers sont apparents et présentent une corrosion avancée et une perte de matière.

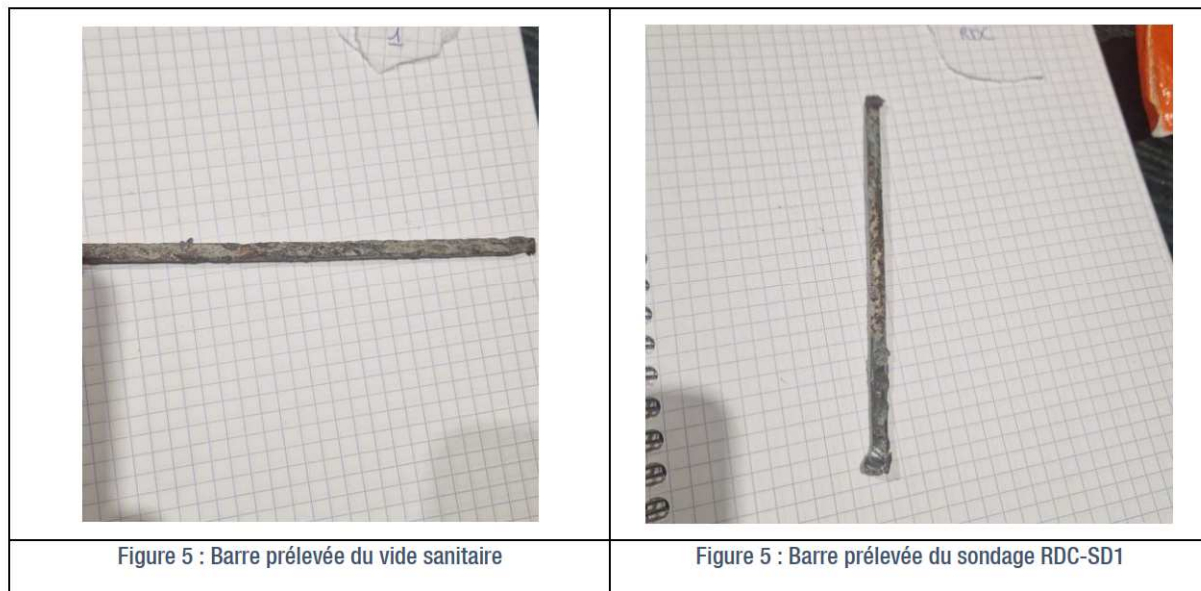
**Section considérablement réduite par la corrosion :**

Les résultats présentés dans ce tableau montrent que les barres rondes lisses considérablement corrodées ont une limite d'élasticité  $f_{yk}$  de 297 MPa et les barres rondes lisses légèrement corrodées ont une limite d'élasticité  $f_{yk}$  de 335 MPa.

Nous pouvons conclure que due à la corrosion, la résistance des aciers de la dalle du plancher haut du vide sanitaire a été réduite.

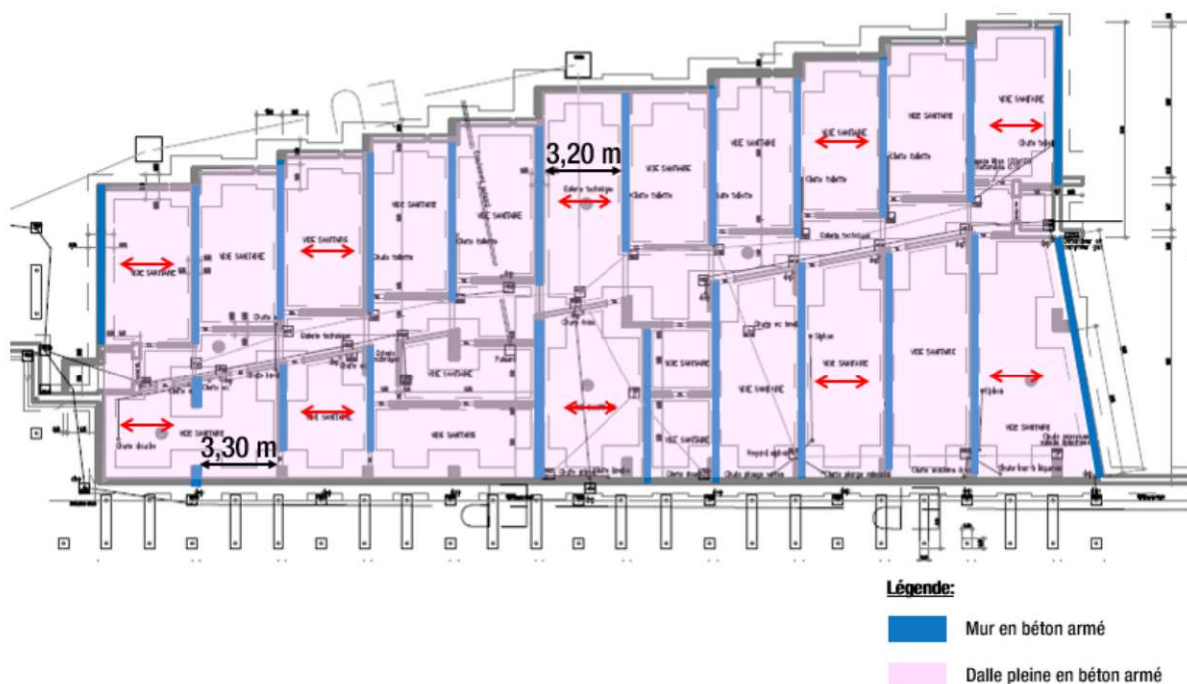
Figure 10: Système constructif du vide sanitaire

Dans cette section, nous détaillons le système constructif du plancher haut du vide sanitaire. Il s'agit d'un système de dalles pleines en béton armé s'appuyant sur des voiles en béton armé. Des panneaux isolants fibralith sont présents en sous-face de la dalle.

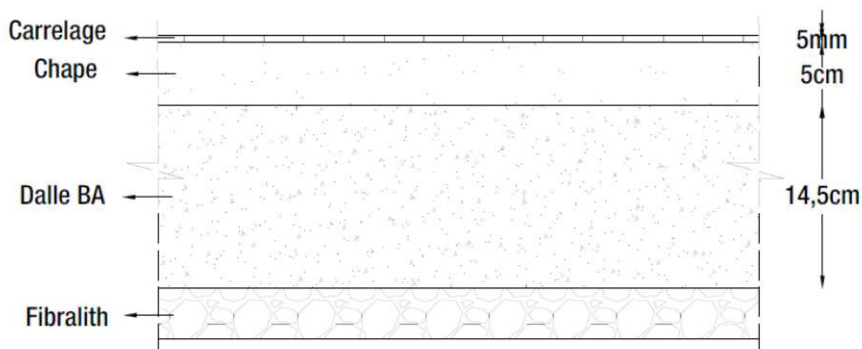
Figure 12: Section du plancher haut du vide sanitaire

Les charges permanentes actuelles appliquées sur le plancher haut du vide sanitaire sont déduites à partir des sondages et carottages réalisés. La coupes et tableau présentés ci-après illustrent le complexe identifié :

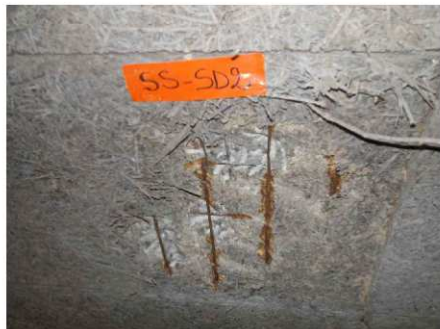
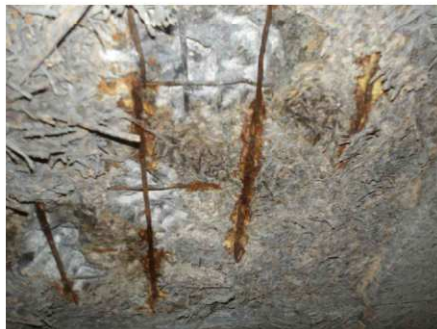
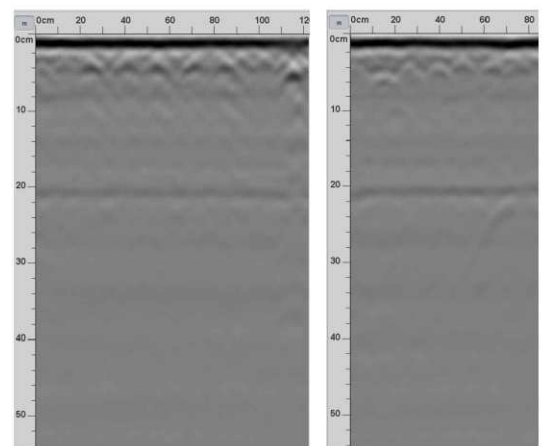
File 008

Perte de section des aciers.

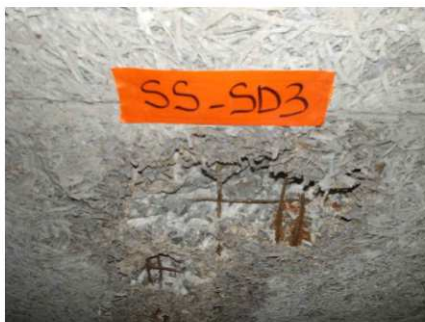
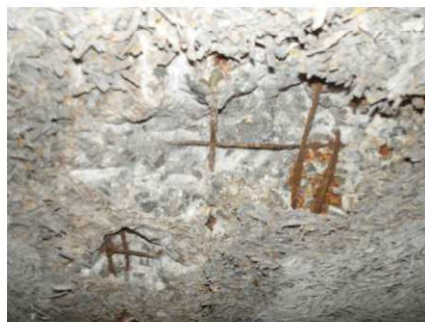
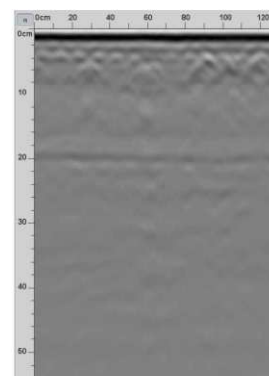
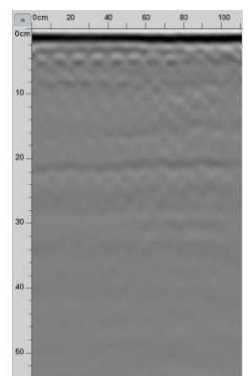
File 010

Les traces 010 et 011 sont réalisées au droit du muret.
