## Diagnostic structurel

**Mess de la Caserne de  
Gendarmerie Bongeot  
2, route de Corbigny  
à GUERET**

**DEFRETIN  
INGENIERIE**

Rapport Indice : A

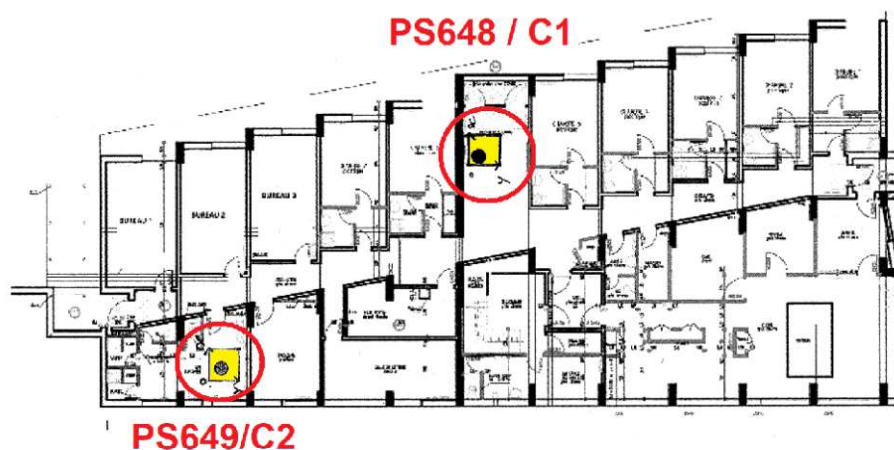
- 2 Recherches d'armatures à partir de la surface avec scanner (*X-Scan PS1000 Hilti*) :  
2 panneaux de 120 cm x 120 cm → PS648 & PS649
- 2 Carottages  $\approx \varnothing 100$  mm (→ C1 & C2) pour :
  - visualisation de présence ou non d'une chape en surface
  - détermination de l'épaisseur de béton et des armatures détectées
