**HOPITAL LOCAL D HESDIN**  
**3 RUE PREVOST**  
**62140 HESDIN**

Réf. client :  
Date de la commande : 21/10/2015  
Rapport N°: 6313522/003864/1/1/CB/CB/00  
Rapport établi le 05/11/2015

## **RAPPORT de repérage des matériaux et produits contenant de l'amiante avant réalisation de travaux**

Lieu d'intervention : <b>SITE RICHELIEU</b>		Propriétaire
Adresse : <b>13 Boulevard Richelieu 62140 HESDIN</b>		HOPITAL LOCAL D HESDIN 3 RUE PREVOST 62140 HESDIN
Date du constat :	23/10/2015 au 23/10/2015	Donneur d'ordre  HOPITAL LOCAL D HESDIN 3 RUE PREVOST 62140 HESDIN
En présence de :	Monsieur Bocquet	
RDC Haut, R+1, R+2, R+3 et combles.

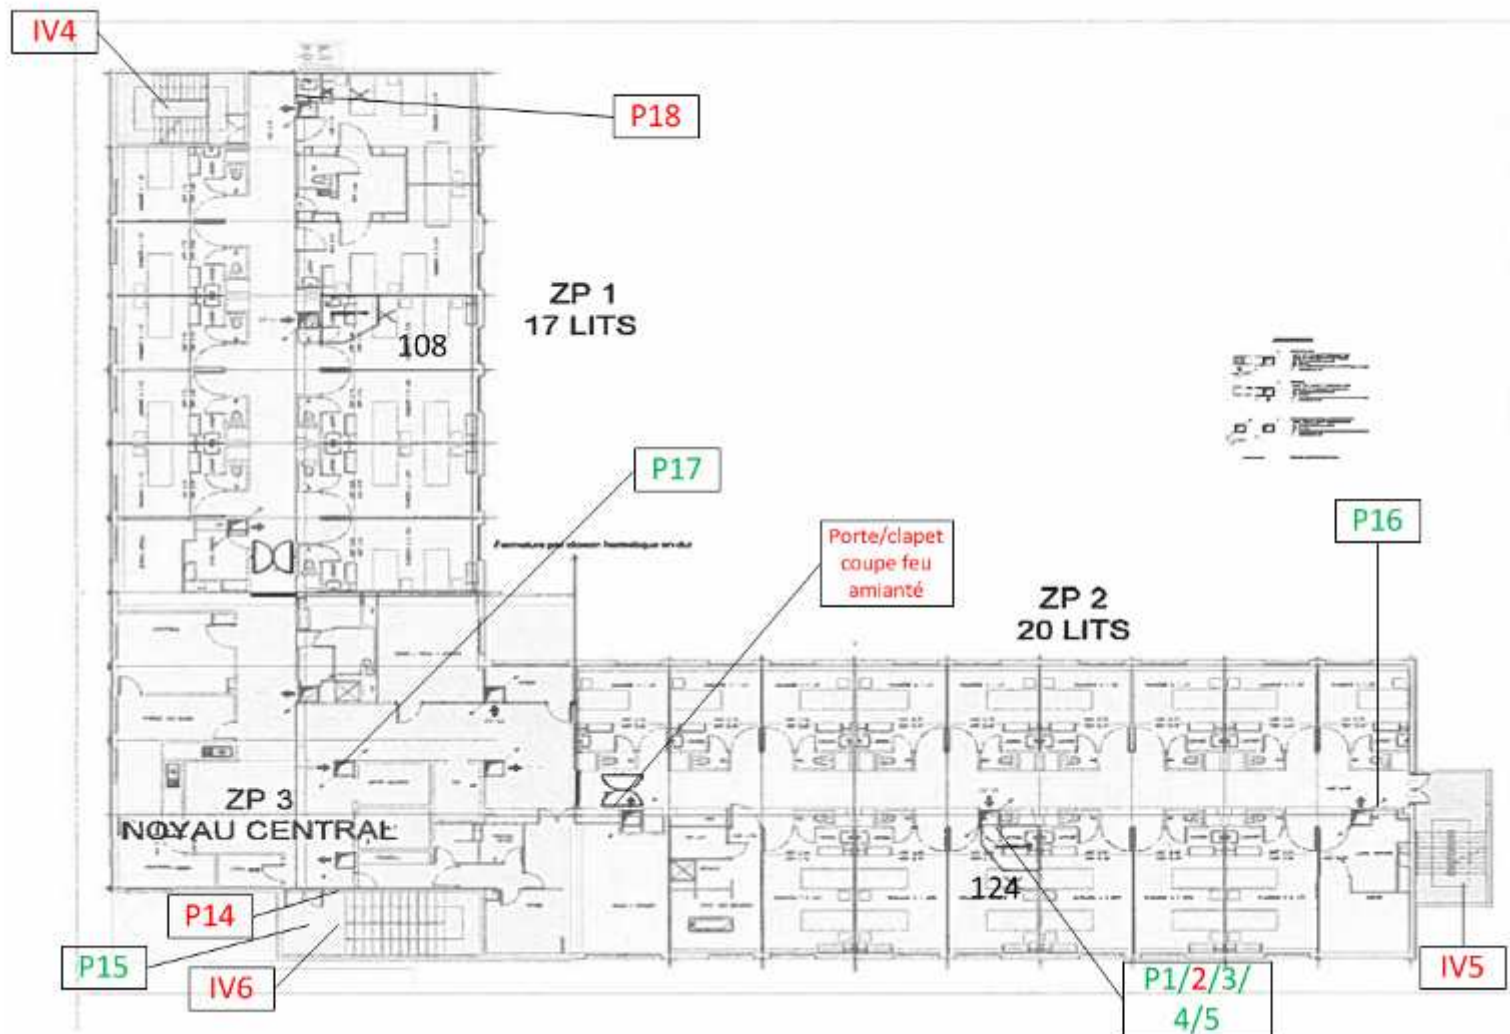
Client:	HOPITAL LOCAL D HESDIN
Site:	SITE RICHELIEU
Etage:	ETAGE COURANT
n° de rapport:	6313522/003864/1/1/CB/C B/00
Date visite:	23/10/2015
Réalisé par:	Cherif BOUMERDAS
n° de planche	01
n° de révision de la planche:	00

VERT : ABSENCE D'AMIANTE

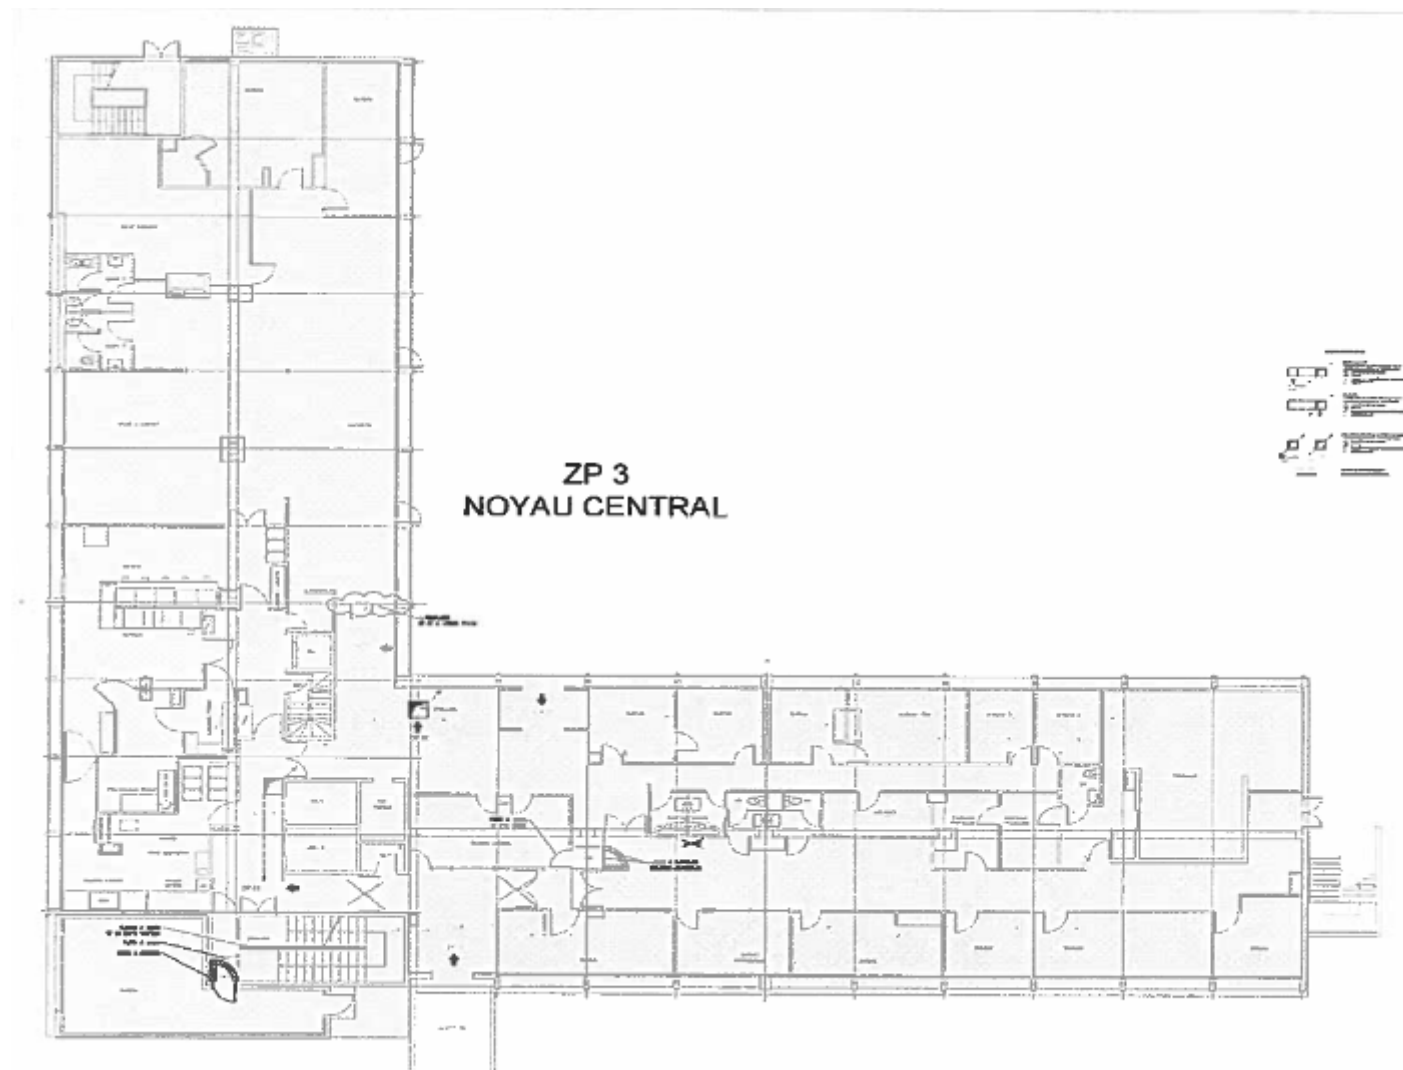
BUREAU VERITAS	<b>Planche de repérage des matériaux et produits contenant de l'amiante</b>  <i>La planche de repérage est indissociable du rapport</i>
Client:	HOPITAL LOCAL D HESDIN
Site:	SITE RICHELIEU
Etage:	RDC HAUT
n° de rapport:	6313522/003864/1/1/CB/C B/00
Date visite:	23/10/2015
Réalisé par:	Cherif BOUMERDAS
n° de planche	02
n° de révision de la planche:	00

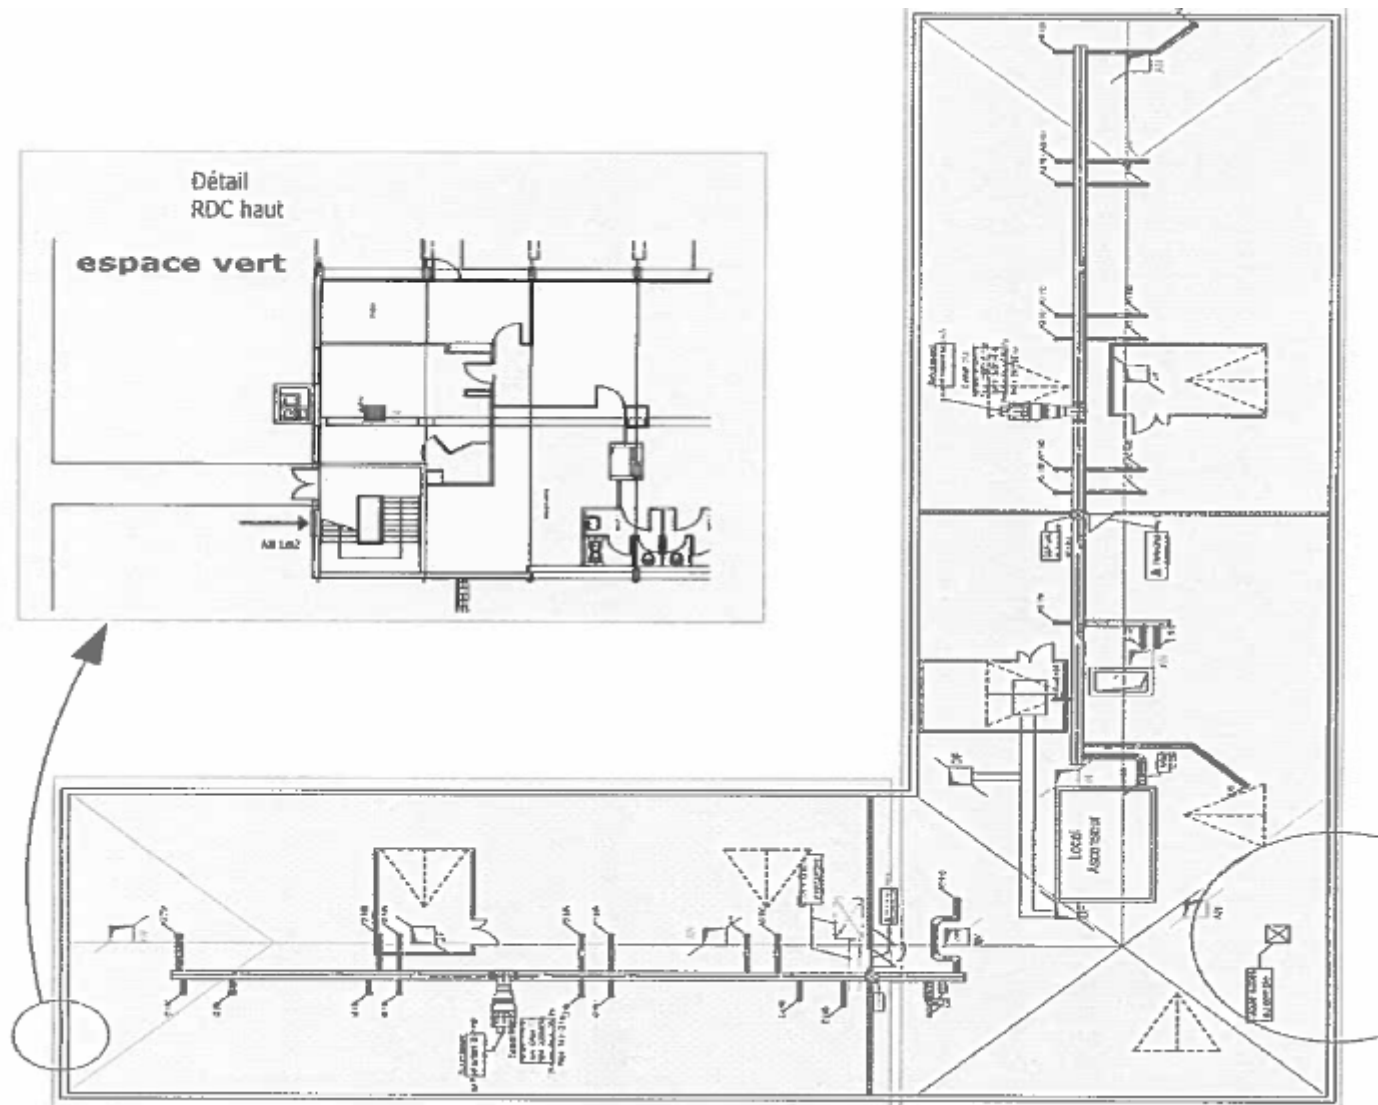
<b>BUREAU</b> <b>VERITAS</b>	<b>Planche de repérage des matériaux et produits contenant de l'amiante</b>  <i>La planche de repérage est indissociable du rapport</i>
Client:	HOPITAL LOCAL D HESDIN
Site:	SITE RICHELIEU
Etage:	COMBLES
n° de rapport:	6313522/003864/1/1/CB/C B/00
Date visite:	23/10/2015
Réalisé par:	Cherif BOUMERDAS
n° de planche	03
n° de révision de la planche:	00
