N/Réf : 414422 ESID Stand de tir de Pirey

STAND DE TIR DE PIREY 25480 BÂTIMENT 0005

**EXPERTISE DE LA STRUCTURE BÉTON ARMÉ
AVEC TRAITEMENT DES PATHOLOGIES
POUR ASSURER LA PÉRENNITÉ DE L'OUVRAGE**

Décembre 2022

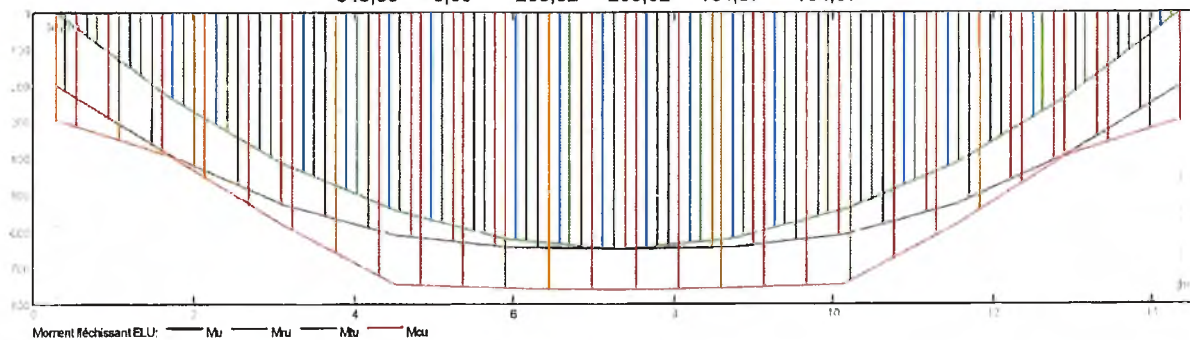
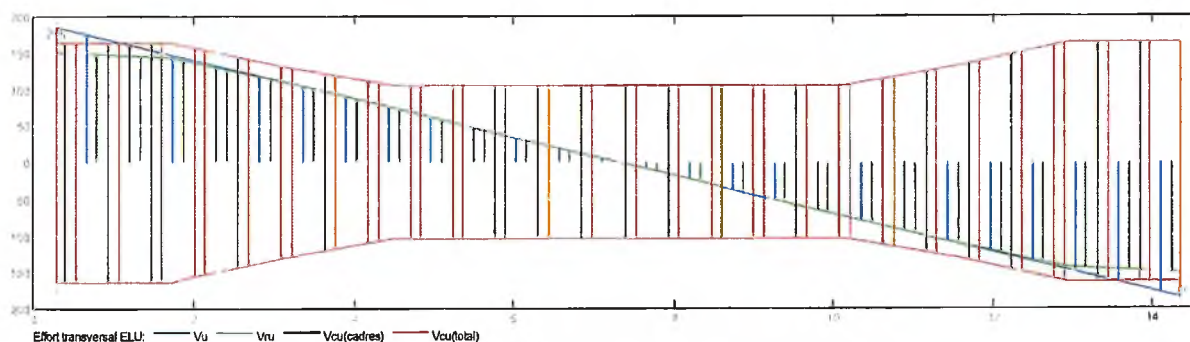
2.5.2 Sollicitations ELU

Désignation	Mtmax. (kN*m)	Mtmin. (kN*m)	Mg (kN*m)	Md (kN*m)	Vg (kN)	Vd (kN)
	648,30	-0,00	203,32	203,32	184,57	-184,57

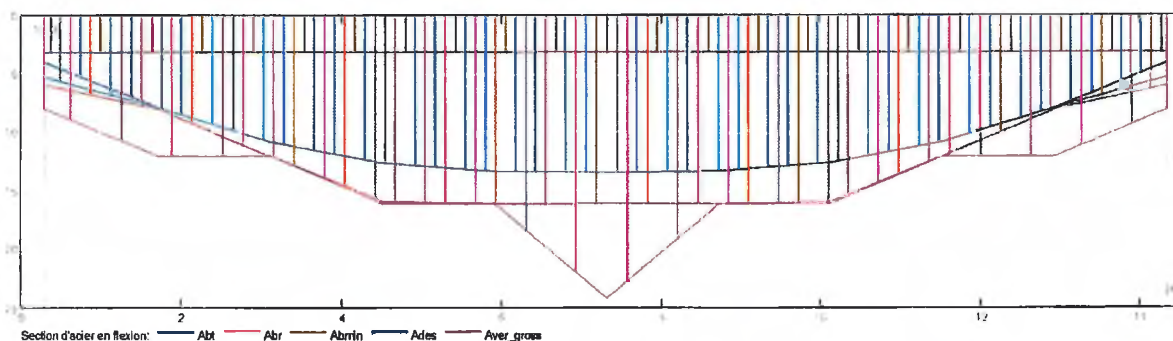
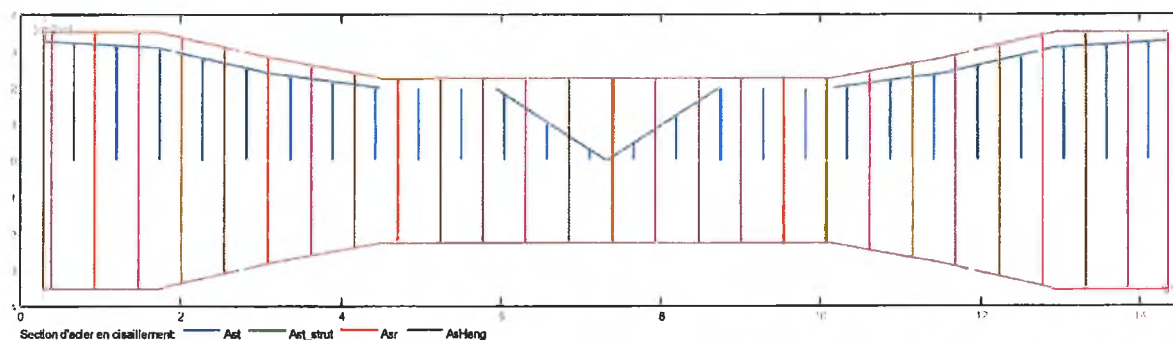
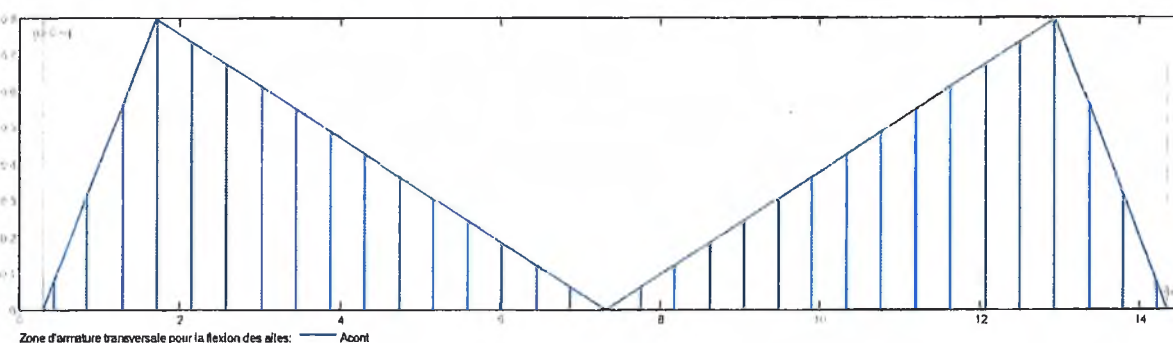
2.5.5 Sections Théoriques d'Acier

Désignation	Travée (cm ²)		Appui gauche (cm ²)		Appui droit (cm ²)		Travée (cm ² /m)
	inf.	sup.	inf.	sup.	inf.	sup.	de couture
	13,33	0,00	4,02	0,00	4,02	0,00	0,80

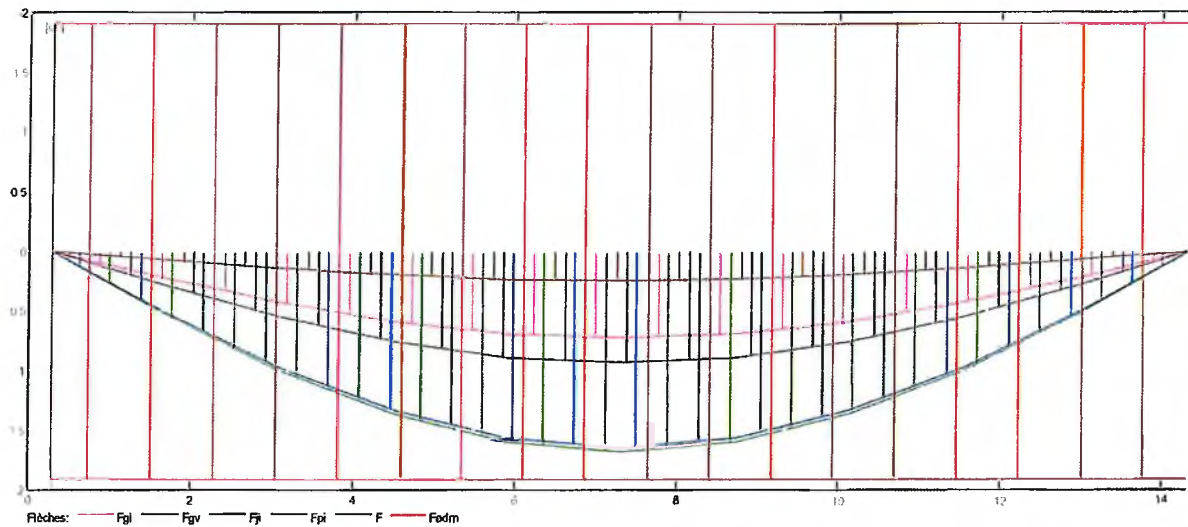
2.5.6 Flèches

Travée	Fgi (cm)	Fgv (cm)	Fji (cm)	Fpi (cm)	ΔFt (cm)	Fadm (cm)
	0,7	1,7	0,2	0,9	1,6	1,9

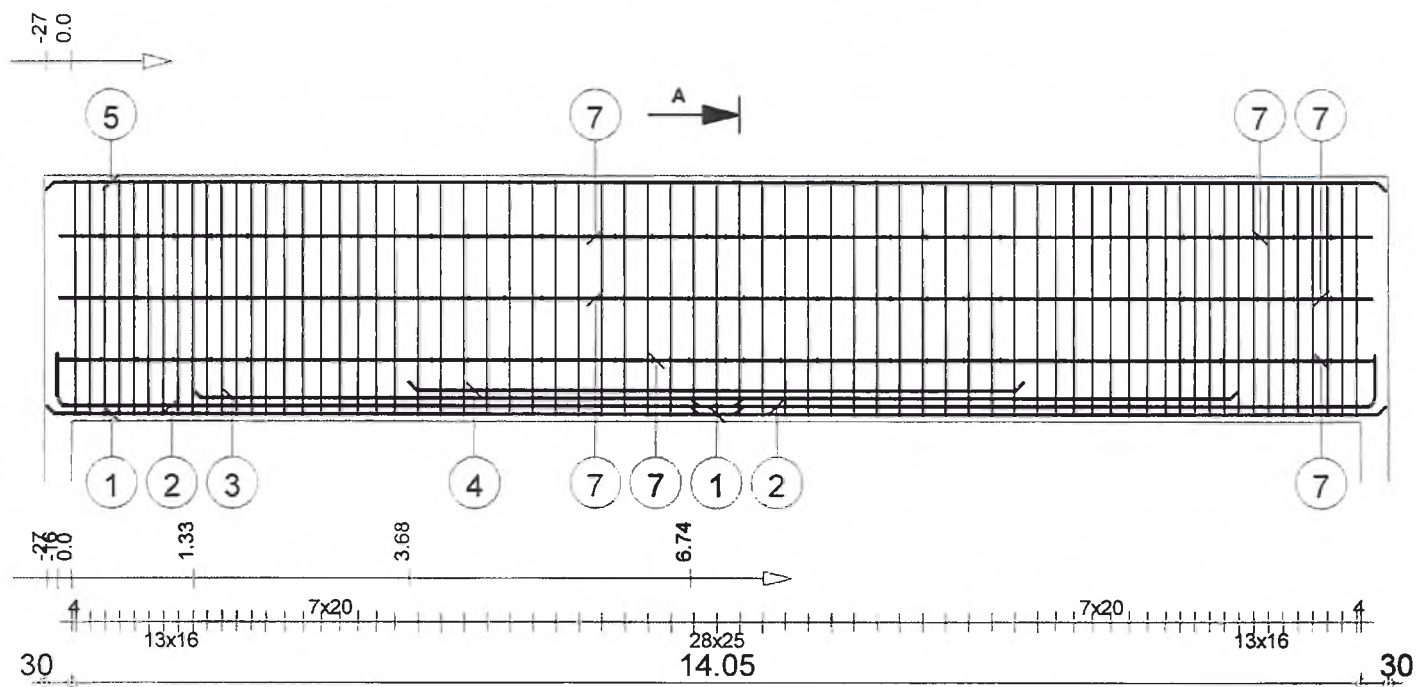
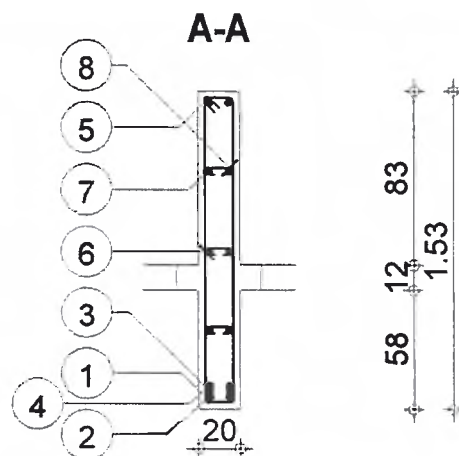
Le ferrailage de la poutre est conforme
à la réalité.

Pos.	Armature		Code	Forme	Nombre
1	HA 16	l=7.58	00	<u>7.58</u>	4
2	HA 16	l=7.75	00	<u>6 7.47</u>	4
3	HA 16	l=11.39	00	<u>11.39</u>	2
4	HA 16	l=6.69	00	<u>6.69</u>	2
5	HA 8	l=14.59	00	<u>14.59</u>	2
6	HA 6	l=3.34	31	<u>14 1.47</u> 3	69
7	HA 10	l=7.29	00	<u>7.29</u>	12
8	HA 6	l=26	00	<u>5 14</u>	108
