## DOSSIER DE DIAGNOSTIC TECHNIQUE

**Référence : 002EW919263**

TRIBUNAL JUDICIAIRE DE  
BONNEVILLE

# Rapport de repérage des matériaux et produits contenant de l'amiante avant réalisation de travaux dans un immeuble bâti

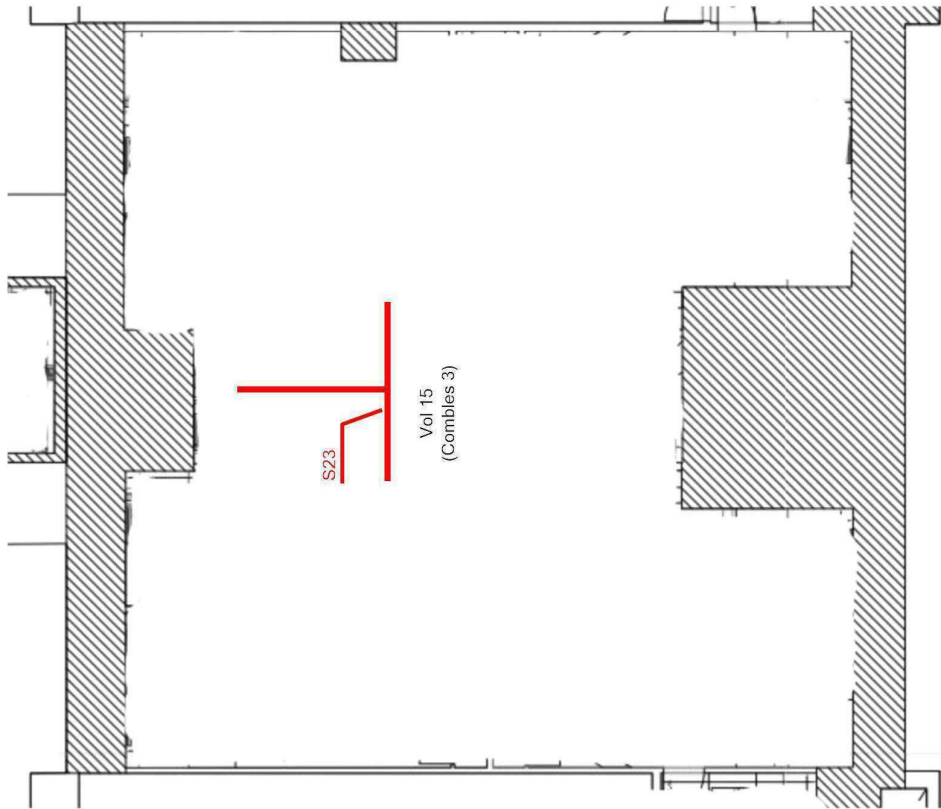
| Légende | | | Date intervention<br>15/10/2025 | Désignation<br>TRIBUNAL JUDICIAIRE DE BONNEVILLE | Adresse du bien<br>18 Quai du parquet<br>74130 BONNEVILLE | <br>AC Environnement, 64 Rue Clément Ader 42153 RIORGES, SIRET : 44135591400298 TVA Intracommunautaire : FR03441355914 APE : 7120B Assurée par : HDI Global SE 76208471-30015 Tel : 0800400100 Fax : 04 77 44 92 48 |
|---|---|---|---|---|---|---|
| | S23: Conduit en fibres-ciment | | | | | |
