## RAPPORT D'INSPECTION TECHNIQUE DE L'INFRASTRUCTURE

### Inspection de type périodique élémentaire du patrimoine singulier

G2D : 060083025P- 0061  
MUR DE SOUTÈNEMENT N°10 – MONT AGEL

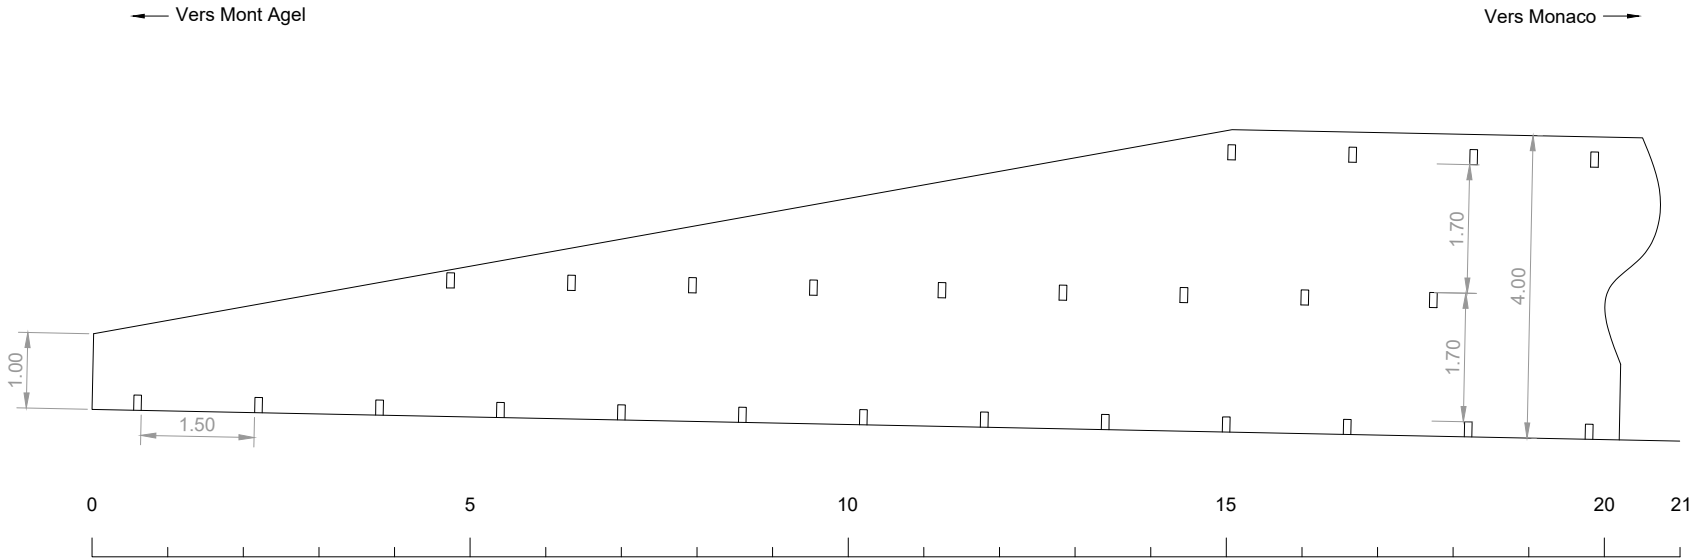
Mur AMONT  
Ech : 1:100

L'ouvrage Amont est dans un état moyen et nécessite quelques travaux de reprise et de surveillance notamment, le ragréage des zones altérées, et la surveillance de l'évolution des fissures.

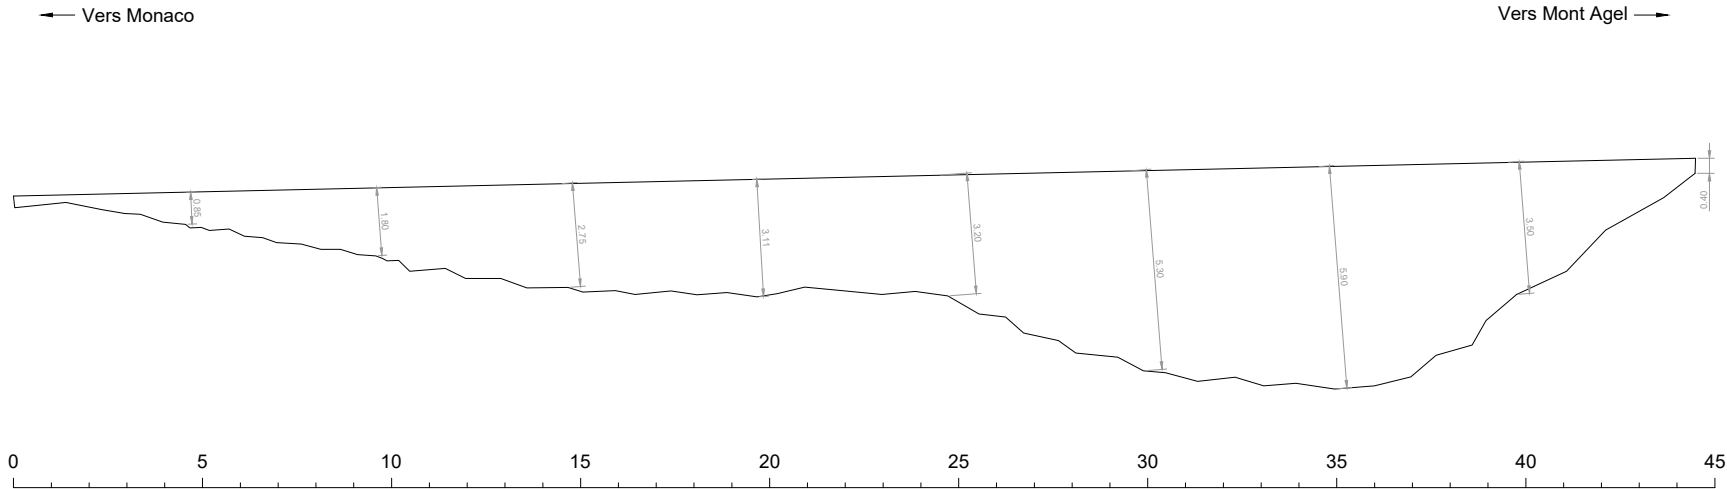
Mur AVAL  
Ech : 1:200

Quant à l'ouvrage Aval, il est structurellement en mauvais état, et nécessite des travaux de reprise et d'entretien notamment la reprise des fractures importantes et des zones de mauvais bétonnage, ainsi qu'un entretien de la végétation qui rend l'accès à l'ouvrage de plus en plus difficile.
