## RAPPORT D'INSPECTION TECHNIQUE DE L'INFRASTRUCTURE

### Inspection de type périodique élémentaire du patrimoine singulier

G2D : 060083025P– 0061  
MUR DE SOUTÈNEMENT N°3 – MONT AGEL

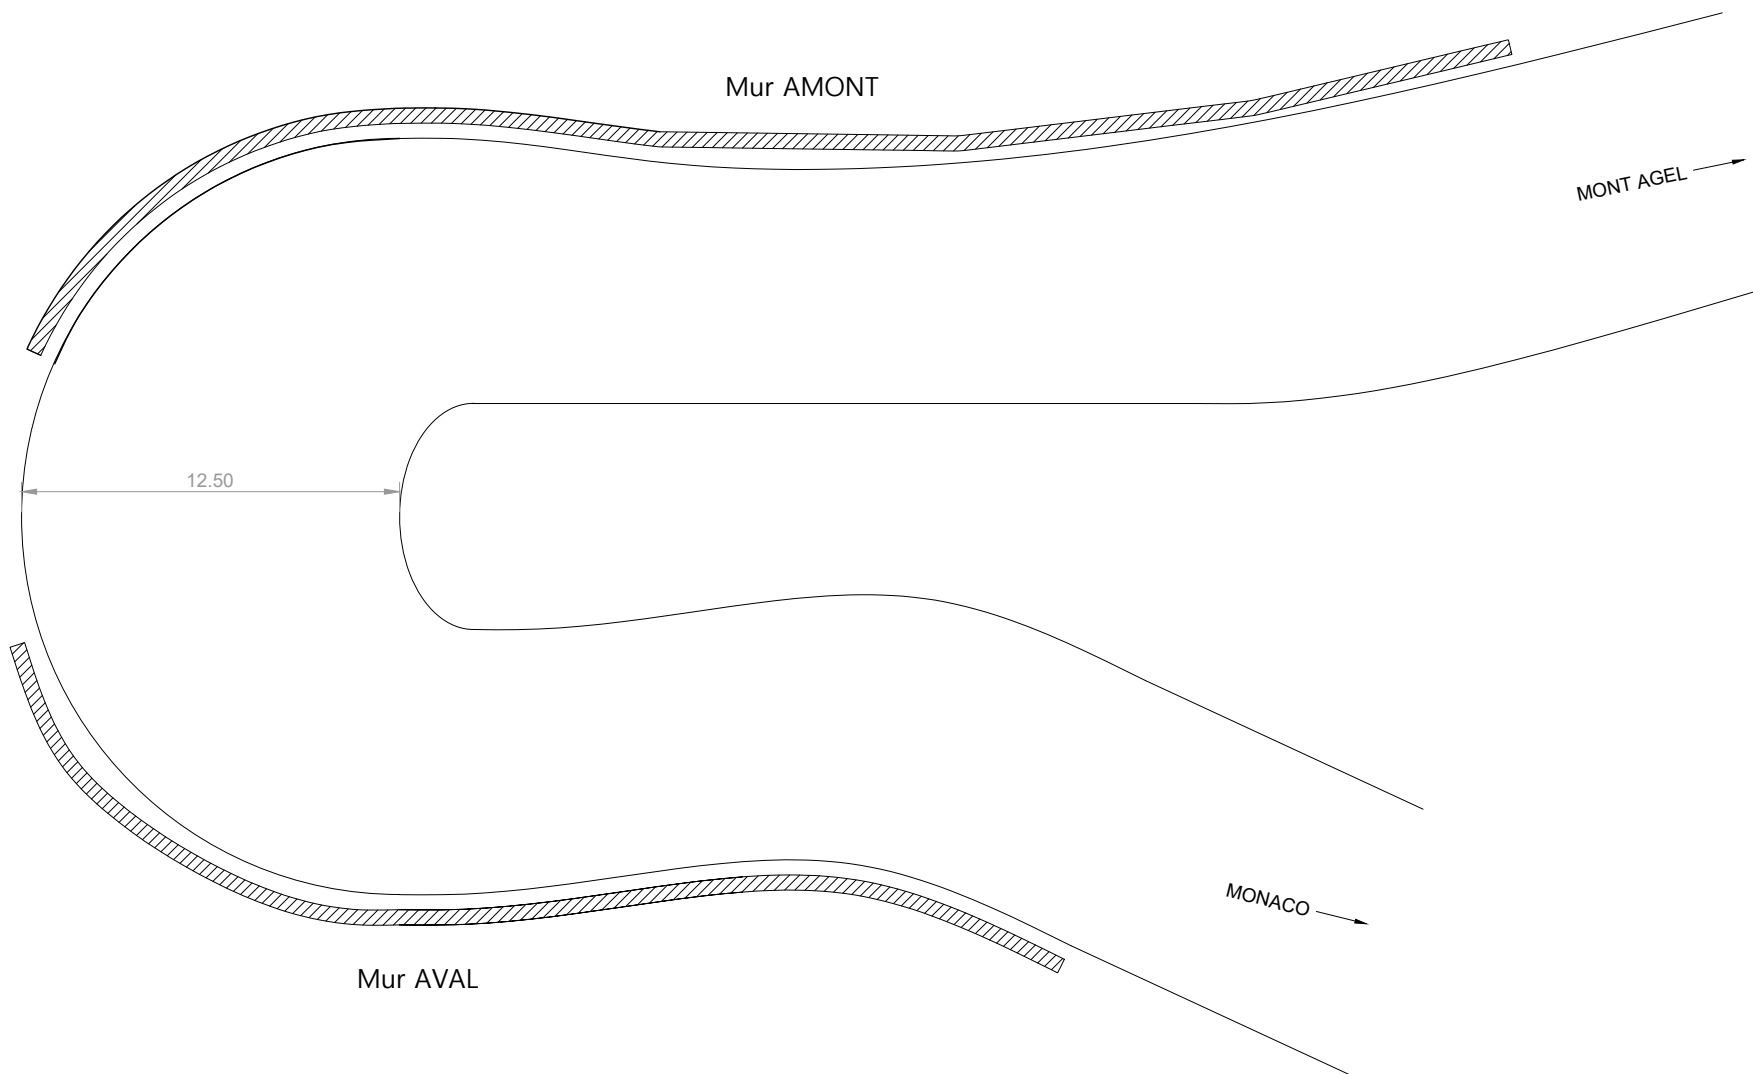
## **6.2. Plans et schémas des désordres**

| Éléments / Nature | Constatations / Localisation | N° photo |
|---|---|---|
| | Microfissures diverses généralisée bien visible sur la cartographie 3 | 3 |
| | Humidité et traces de coulures noires sur toute la hauteur de l'ouvrage depuis les barbacanes / voir cartographie 4 | 4 |
| | Fracture verticale (6mm à 10mm) sur toute la hauteur du mur en partie centrale de l'ouvrage | 5, 6 |
| | Végétation apparente sur fracture du Mur en partie supérieure /voir cartographie 6 | 6 |

| Défauts et localisation | Causes probables | Remèdes envisageables |
|---|---|---|
| Fractures et Fissures verticales sur toute la hauteur du mur | Retrait, vieillissement du béton | Surveillance des fissures par la mise en place de témoins de fissuration.<br>Reprise (colmatage, injection, etc.) |

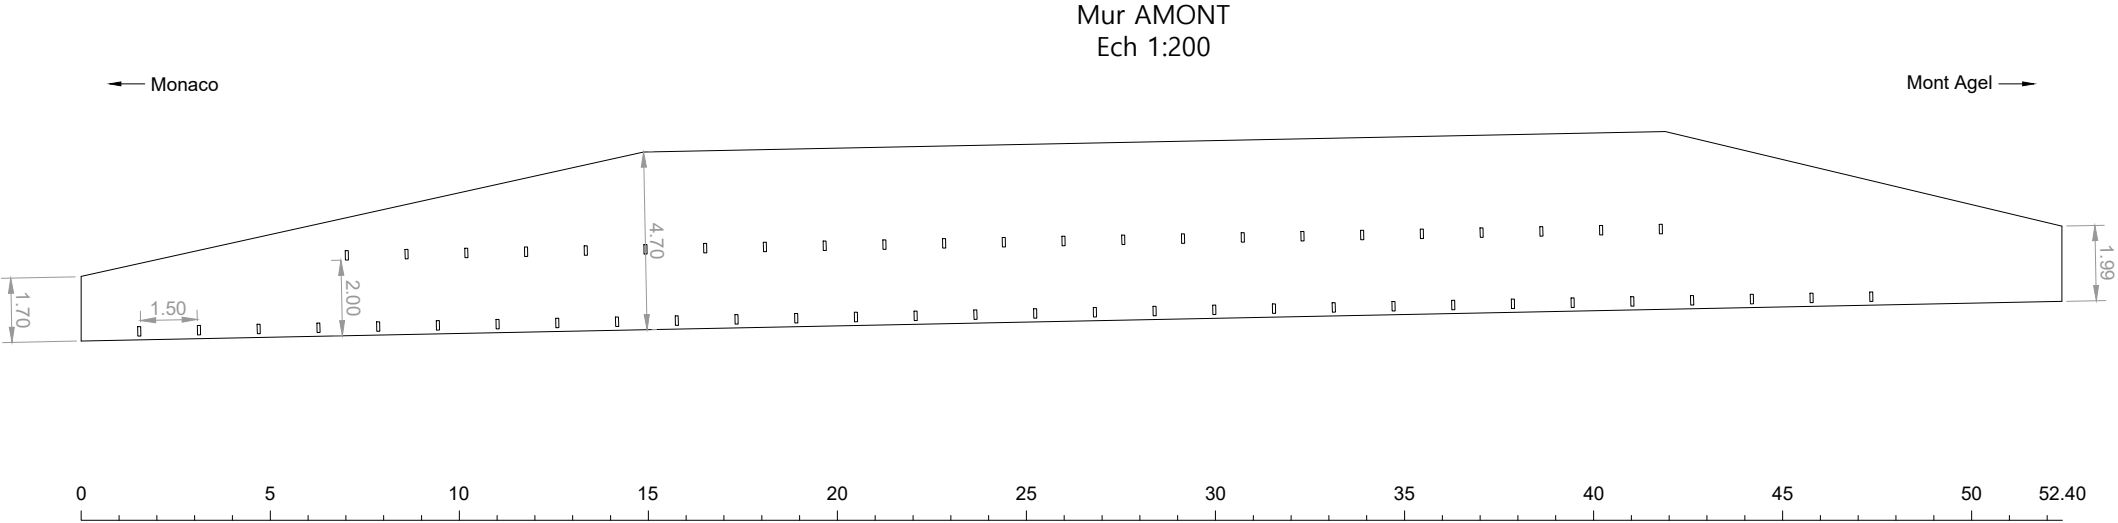
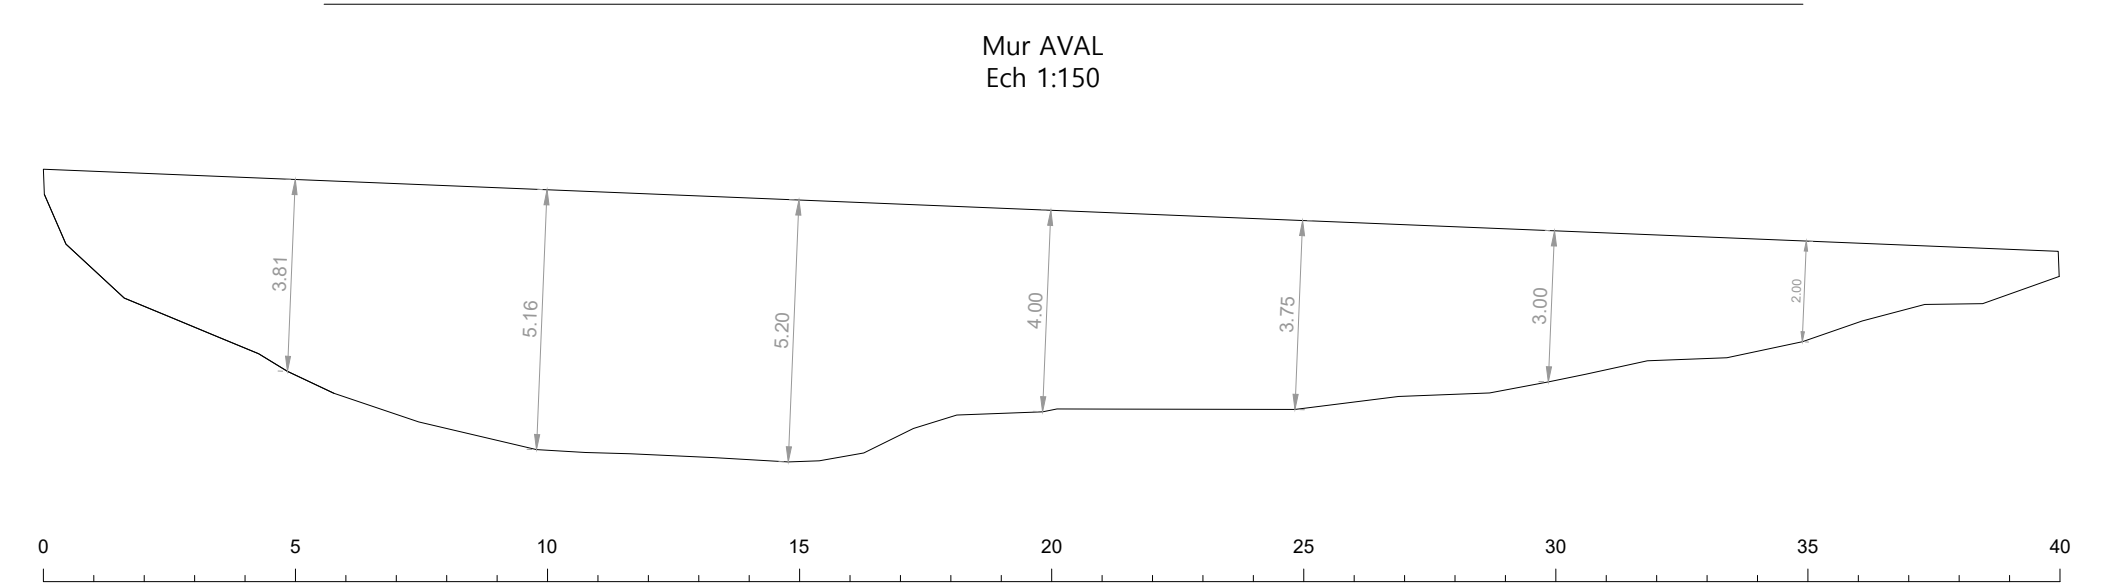
| Éléments / Nature | Constatations / Localisation | N° photo |
|---|---|---|
| <b>Mur de soutènement/<br/>Pierre</b> | Fissures diverses sur la chaussée soutenue par le Mur Aval / vue généralisé vers Mont Agel | 10 |
| | Fissures diverses sur la chaussée soutenue par le Mur Aval / généralisée | 17 |

| Défauts et localisation | Causes probables | Remèdes envisageables |
|---|---|---|
| Zone de pierres désorganisée avec disjointement,<br>Décollement et déchaussement de pierres | Vieillissement<br>Action de l'humidité | Réfection des zones de pierres désorganisées, puis remplacement des joints/mortier,<br>Reconstitution ou remplacement des pierres décollées |
