## RAPPORT D'INSPECTION TECHNIQUE DE L'INFRASTRUCTURE

### Inspection de type périodique élémentaire du patrimoine singulier

G2D : 060083025P– 0061  
MUR DE SOUTÈNEMENT N°7 – MONT AGEL

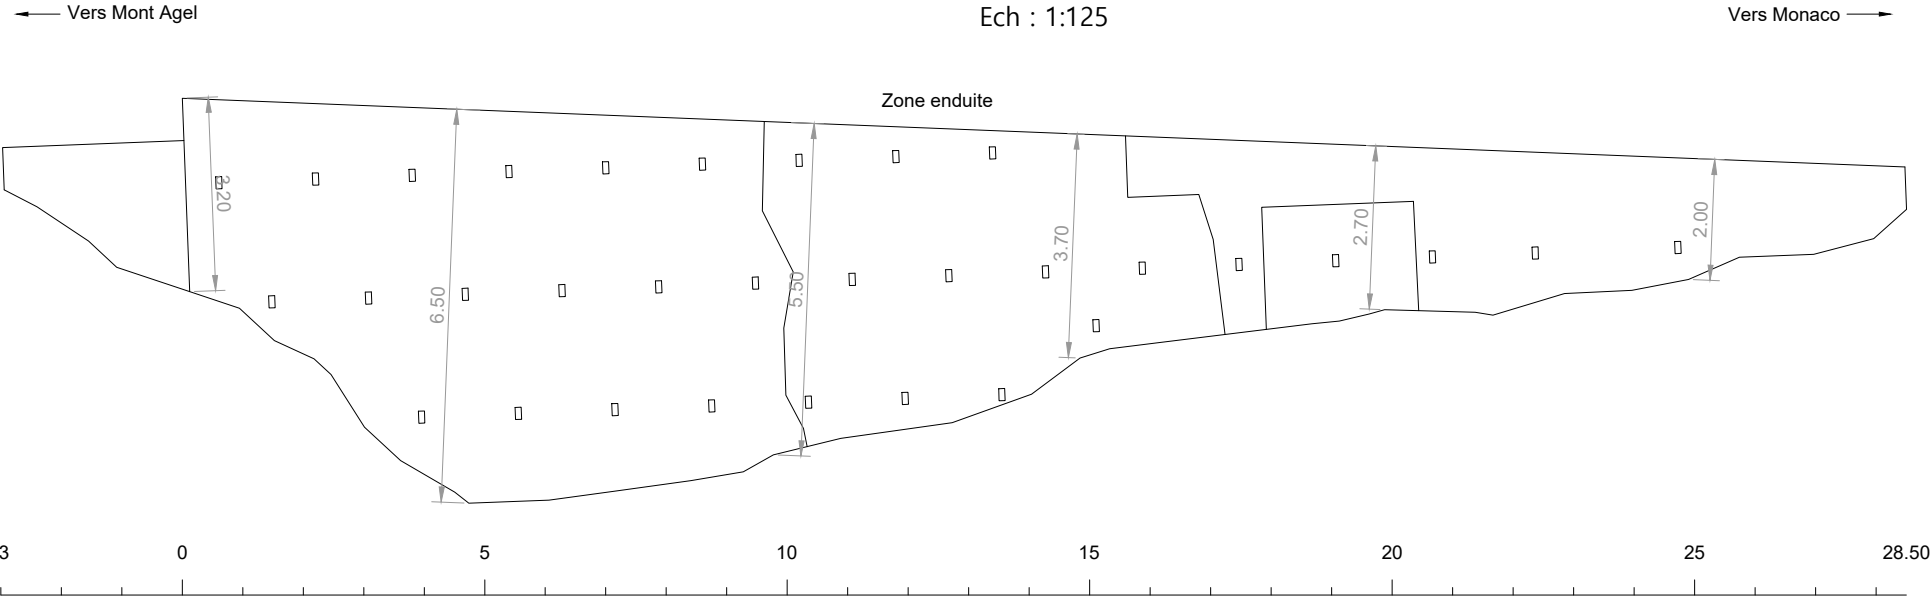
Mur AVAL  
Ech : 1:125

Quant à l'ouvrage Aval, il est structurellement en mauvais état, et nécessite des travaux de reprise et d'entretien notamment la reprise des fractures importantes et des zones de mauvais bétonnage.
