## Pré-Rapport de Repérage des matériaux et produits contenant de l'amiante avant réalisation de travaux dans un immeuble bâti

Numéro de dossier : MA2507104199  
Rapport édité le : 15/07/2025

PLACE DU DOCTEUR JOSEPH BAYLAC  
HOPITAL PURPAN  
SERVICES TECHNIQUES  
31300 TOULOUSE  
RC : AP 0018

**Travaux de démolition : démolition de cloisons, travaux sur encadrements porte et dépose d'escaliers et de mezzanine .**

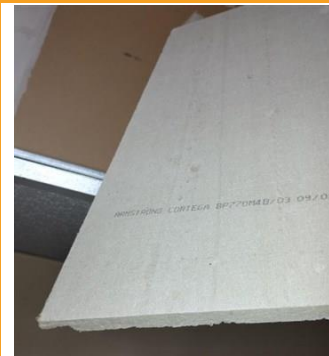
Localisation	Continuité / Discontinuité	n° de sondage	Zone	Prélèvement effectué / Sondage et extension	Echantillon	Analyse	Photo
PDD040		1	Faux plafond	Aucun prélèvement	<u>Identifiant:</u> ZPSO139 <u>Description:</u> Panneaux et plaques <u>Composant de la construction:</u> 4 - Plafonds et faux plafonds - Faux plafonds <u>Partie à sonder:</u> Panneaux et plaques <u>Justificatif:</u> Sur marquage du matériaux	Sur marquage du matériaux
