Rapport de repérage des matériaux et produits contenant de l'amiante avant démolition d'un immeuble bâti

Número de dossier : MA2507106470
Date d'intervention : 24/07/2025

Avenue du Professeur Jean Dausset
31300 Toulouse
846 / AP / 0021
BAT : SERVICES TECHNIQUES
ANNEXES 1 ET 2

Avenue du Professeur Jean Dausset
SERVICE TECHNIQUES
31300 Toulouse

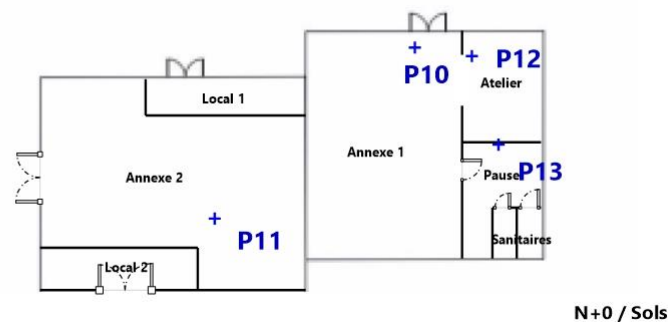
Planche de repérage des matériaux et produits amiantés
Affaire	MA2507106470
Opération	LE GALL hugo
Site	Avenue du Professeur Jean Dausset SERVICE TECHIQUES (Annexe 1 et Annexe 2 SERVICES TECHNIQUES : RDC / M) 31300 Toulouse
Date de réalisation	31/07/2025
Matériaux et produits contenant de l'amiante

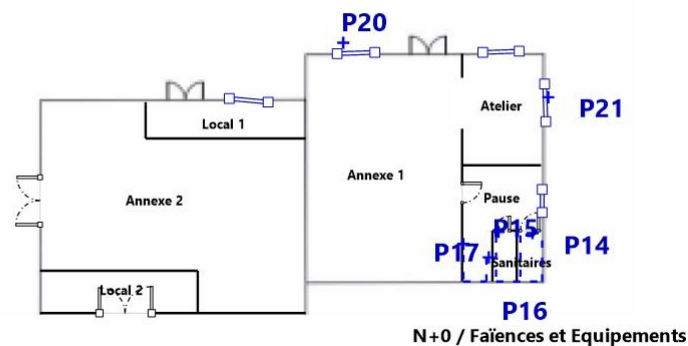
Planche de repérage des matériaux et produits amiantés
Affaire	MA2507106470
Opération	LE GALL hugo
Site	Avenue du Professeur Jean Dausset SERVICE TECHIQUES (Annexe 1 et Annexe 2 SERVICES TECHNIQUES : RDC / M) 31300 Toulouse
Date de réalisation	31/07/2025
Matériaux et produits contenant de l'amiante

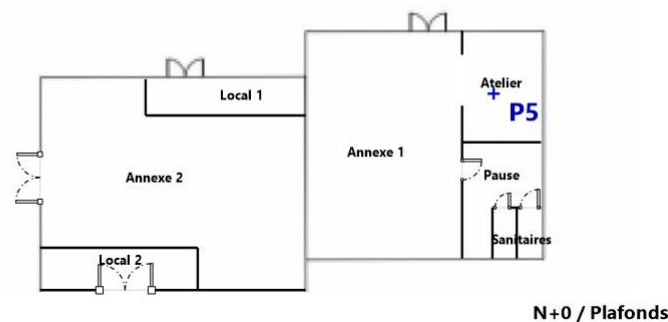
Planche de repérage des matériaux et produits amiantés
Affaire	MA2507106470
Opération	LE GALL hugo
Site	Avenue du Professeur Jean Dausset SERVICE TECHIQUES (Annexe 1 et Annexe 2 SERVICES TECHNIQUES : RDC / M) 31300 Toulouse
Date de réalisation	31/07/2025
Matériaux et produits contenant de l'amiante
