## Dossier de diagnostics techniques

Pré-rapport de mission de repérage des matériaux et produits contenant de l'amiante avant réalisation de travaux

Référence AMITRAV-E6932903-2501 6 juin 2025

| Adresse | 50 Avenue de Bretagne 76100 ROUEN |

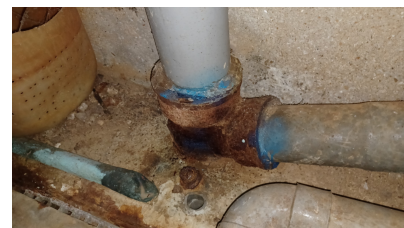
Prélèvement P001  
Pièce S2 - Local traitement de l'eau  
Localisation Sol té en fonte  
Matériaux Dispositifs anti condensation (peintures, films, etc.)  
Date 24 avril 2025  
Résultat Absence d'amiante  
Commentaire

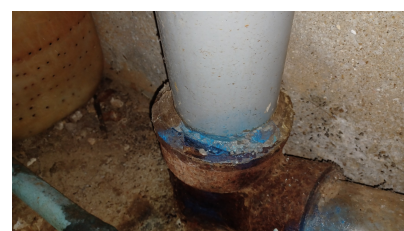
Prélèvement P002  
Pièce S2 - Local traitement de l'eau  
Localisation Sol té en fonte - jointement avec conduit PVC  
Matériaux Enduits à base de plâtre ou ciment projetés, lissés ou talochés  
Date 24 avril 2025  
Résultat Absence d'amiante  
Commentaire

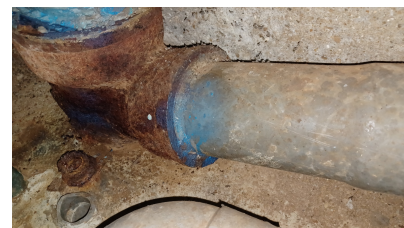
Prélèvement P003  
Pièce S2 - Local traitement de l'eau  
Localisation Sol té en fonte - jointement avec conduit PVC  
Matériaux Enduits à base de plâtre ou ciment projetés, lissés ou talochés  
Date 24 avril 2025  
Résultat Absence d'amiante  
Commentaire

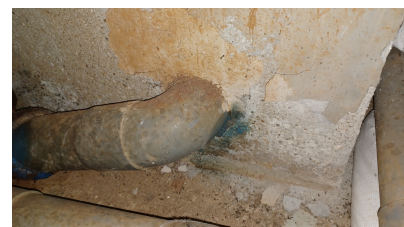
Prélèvement P004  
Pièce S2 - Local traitement de l'eau  
Localisation Mur vers WC  
Matériaux Enduits de ragréage, débullage, lissage  
Date 24 avril 2025  
Résultat Présence d'amiante  
Commentaire

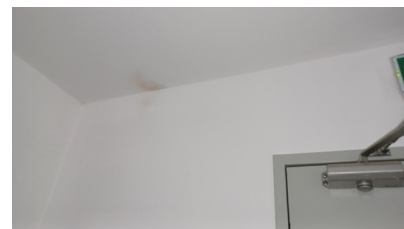
Prélèvement P013  
Pièce 07 - Sanitaires Hommes  
Localisation Plafond  
Matériaux Bandes calicot , Enduit de jointement des plaques de plâtre , Peinture  
Date 24 avril 2025  
Résultat Présence d'amiante  
Commentaire

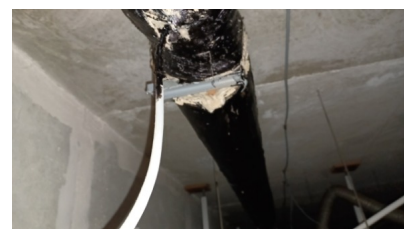
Prélèvement P015  
Pièce 07 - Sanitaires Femmes  
Localisation Plenum - conduit de fluides  
Matériaux Calorifuges (tresses, coquilles, matelas...), Enveloppes (bandes tissées enduites ou non) Noire  
Date 24 avril 2025  
Résultat Absence d'amiante  
Commentaire

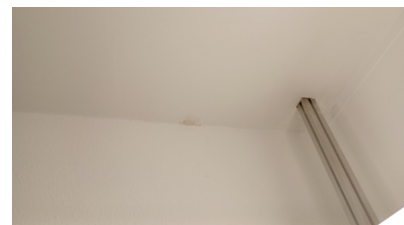
Prélèvement P016  
Pièce 07 - Sanitaires Femmes  
Localisation Plafond  
Matériaux Bandes calicot ZPSO P013, Enduit de jointement des plaques de plâtre ZPSO P013, Peinture ZPSO P013  
Date 24 avril 2025  
Résultat Présence d'amiante  
Commentaire

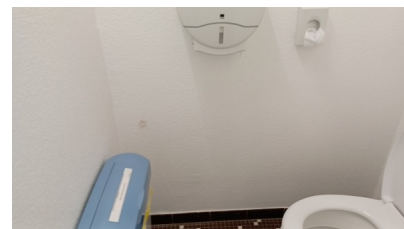
Prélèvement P017  
Pièce 07 - Sanitaires Femmes  
Localisation Murs  
Matériaux Enduits à base de plâtre ou ciment projetés, lissés ou talochés ZPSO P018 - Rapport 17-08-005272, Peinture ZPSO P018 - Rapport 17-08-005272  
Date 24 avril 2025  
Résultat Absence d'amiante  
Commentaire

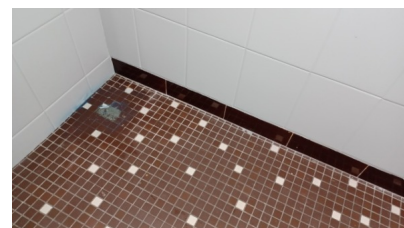
Prélèvement P053  
Pièce 07 - Sanitaires Femmes  
Localisation Sol  
Matériaux Colles et joints de carrelage Marron et blanc - P017 - Rapport 17-08-005272  
Date 25 avril 2025  
Résultat Absence d'amiante  
Commentaire

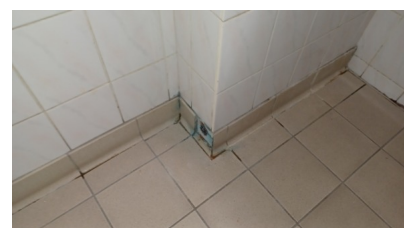
Prélèvement P018  
Pièce 06 - Sanitaires Hommes  
Localisation Plinthes  
Matériaux Colles et joints de carrelage ou de faïence  
Date 24 avril 2025  
Résultat Absence d'amiante  
Commentaire

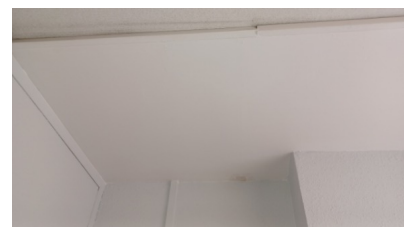
Prélèvement P019  
Pièce 06 - Sanitaires Hommes  
Localisation Plafond  
Matériaux Bandes calicot , Enduit de jointement des plaques de plâtre , Peinture  
Date 24 avril 2025  
Résultat Présence d'amiante  
Commentaire

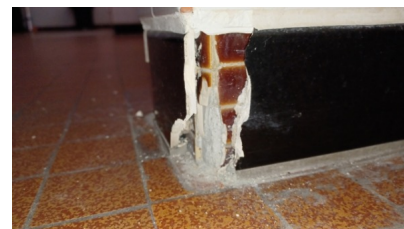
Prélèvement P028  
Pièce 05 - Sanitaires Femmes  
Localisation Murets et Murs  
Matériaux Colles et joints de carrelage ou de faïence Marron - ZPSO P007 - Rapport 17-08-011651  
Date 24 avril 2025  
Résultat Absence d'amiante  
Commentaire

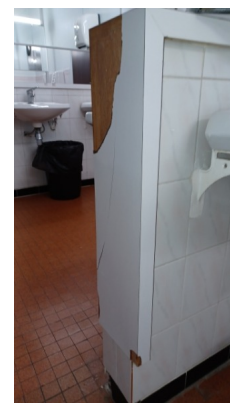
Prélèvement P029  
Pièce 05 - Sanitaires Femmes  
Localisation Protection Muret  
Matériaux Panneaux et plaques  
Date 24 avril 2025  
Résultat Absence d'amiante  
Commentaire

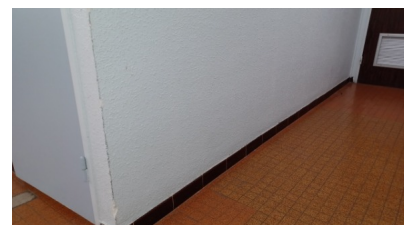
Prélèvement P030  
Pièce 05 - Sanitaires Femmes  
Localisation Murs  
Matériaux Enduits à base de plâtre ou ciment projetés, lissés ou talochés ZPSO P023, Peinture ZPSO P023  
Date 24 avril 2025  
Résultat Absence d'amiante  
Commentaire

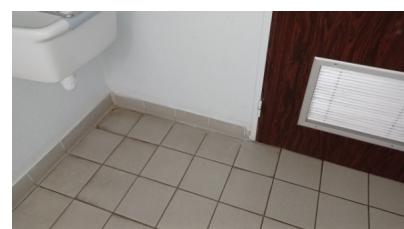
Prélèvement P031  
Pièce 04 - Sanitaires Hommes  
Localisation Plinthes  
Matériaux Colles et joints de carrelage ou de faïence  
Date 24 avril 2025  
Résultat Absence d'amiante  
Commentaire

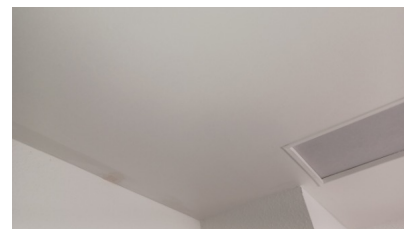
Prélèvement P036  
Pièce 03 - Sanitaires Femmes  
Localisation Plafond  
Matériaux Bandes calicot ZPSO P024, Enduit de jointement des plaques de plâtre ZPSO P024, Peinture ZPSO P024  
Date 24 avril 2025  
Résultat Présence d'amiante  
Commentaire

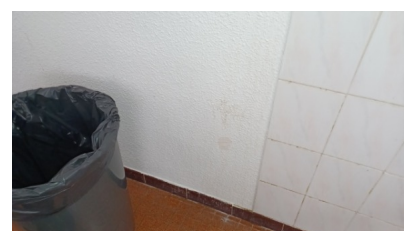
Prélèvement P037  
Pièce 03 - Sanitaires Femmes  
Localisation Murs  
Matériaux Enduits à base de plâtre ou ciment projetés, lissés ou talochés P005 - Rapport 17-08-011628, Peinture P005 - Rapport 17-08-011628  
Date 24 avril 2025  
Résultat Absence d'amiante  
Commentaire

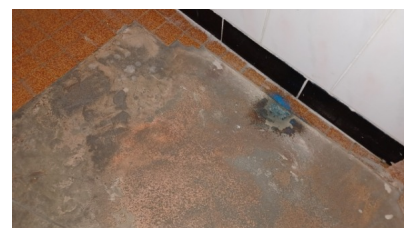
Prélèvement P038  
Pièce 02 - Sanitaires Hommes  
Localisation Sol  
Matériaux Ragréages  
Date 24 avril 2025  
Résultat Absence d'amiante  
Commentaire

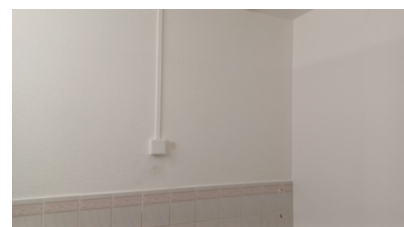
Prélèvement P039  
Pièce 02 - Sanitaires Femmes et Réserves  
Localisation Murs  
Matériaux Enduits à base de plâtre ou ciment projetés, lissés ou talochés, Peinture  
Date 24 avril 2025  
Résultat Absence d'amiante  
Commentaire

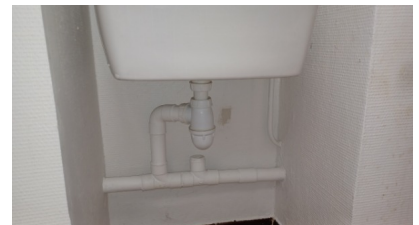
Prélèvement P042  
Pièce 00 - Sanitaires Publics  
Localisation Murs  
Matériaux Enduits à base de plâtre ou ciment projetés, lissés ou talochés , Peinture  
Date 24 avril 2025  
Résultat Absence d'amiante  
Commentaire

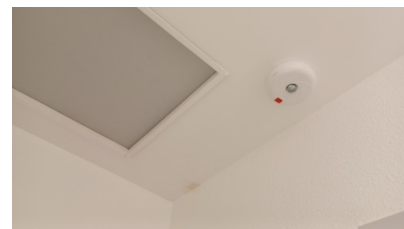
Prélèvement P044  
Pièce 00 - Sanitaires Femmes  
Localisation Plafond  
Matériaux Bandes calicot ZPSO P40, Enduit de jointement des plaques de plâtre ZPSO P40, Peinture ZPSO P40  
Date 24 avril 2025  
Résultat Présence d'amiante  
Commentaire

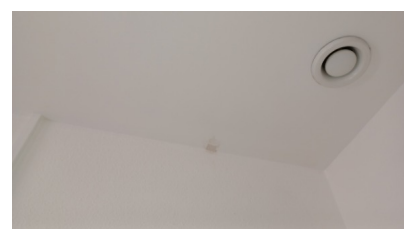
Prélèvement P045  
Pièce 01 - Sanitaires Hommes 1  
Localisation Plafond  
Matériaux Bandes calicot , Enduit de jointement des plaques de plâtre , Peinture  
Date 25 avril 2025  
Résultat Présence d'amiante  
Commentaire

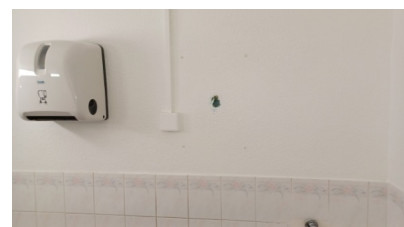
Prélèvement P046  
Pièce 01 - Sanitaires Femmes 1  
Localisation Murs  
Matériaux Enduits à base de plâtre ou ciment projetés, lissés ou talochés ZPSO P019 rapport 17-08-005250, Peinture P015 - Rapport 17-08-011639  
Date 25 avril 2025  
Résultat Absence d'amiante  
Commentaire

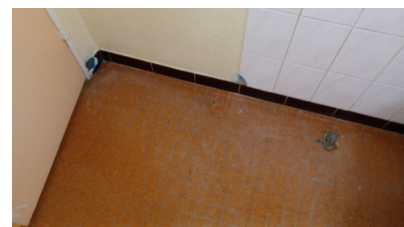
Prélèvement P047  
Pièce 01 - Sanitaires Hommes 2  
Localisation Sol  
Matériaux Colles et joints de carrelage Orange - ZPSO P017 rapport 17-08-005250  
Date 25 avril 2025  
Résultat Absence d'amiante  
Commentaire

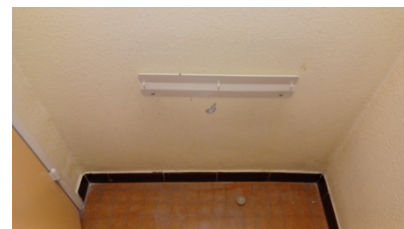
Prélèvement P052  
Pièce 01 - Sanitaires Femmes 2  
Localisation Murs  
Matériaux Enduits à base de plâtre ou ciment projetés, lissés ou talochés ZPSO P019 rapport 17-08-005250, Peinture P015 - Rapport 17-08-011639  
Date 25 avril 2025  
Résultat Absence d'amiante  
Commentaire

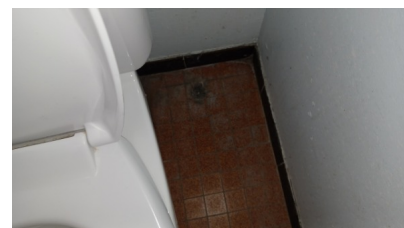
ZPSO P007  
Pièce S1 - Sanitaires Hommes  
Localisation Sol  
Matériaux Colles et joints de carrelage Orange - P034 - Rapport 17-08-005249  
Date 6 juin 2025  
Résultat Absence d'amiante

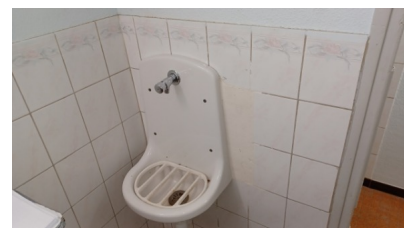
ZPSO P008  
Pièce S1 - Sanitaires Hommes  
Localisation Murs  
Matériaux Colles et joints de carrelage ou de faïence P036 - Rapport 17-08-005249  
Date 6 juin 2025  
Résultat Absence d'amiante

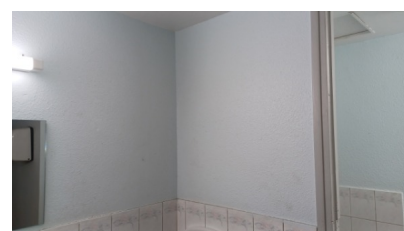
ZPSO P009  
Pièce S1 - Sanitaires Hommes  
Localisation Murs  
Matériaux Peinture P037 - Rapport 17-08-005249, Enduits à base de plâtre ou ciment projetés, lissés ou talochés P037 - Rapport 17-08-005249  
Date 6 juin 2025  
Résultat Absence d'amiante

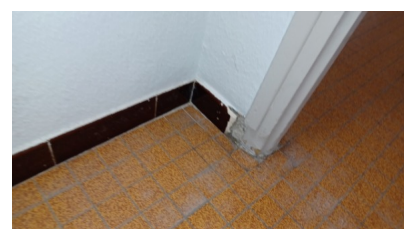
ZPSO P010  
Pièce S1 - Sanitaires Hommes  
Localisation Plinthes  
Matériaux Colles et joints de carrelage ou de faïence P035 - Rapport 17-08-005249  
Date 6 juin 2025  
Résultat Absence d'amiante

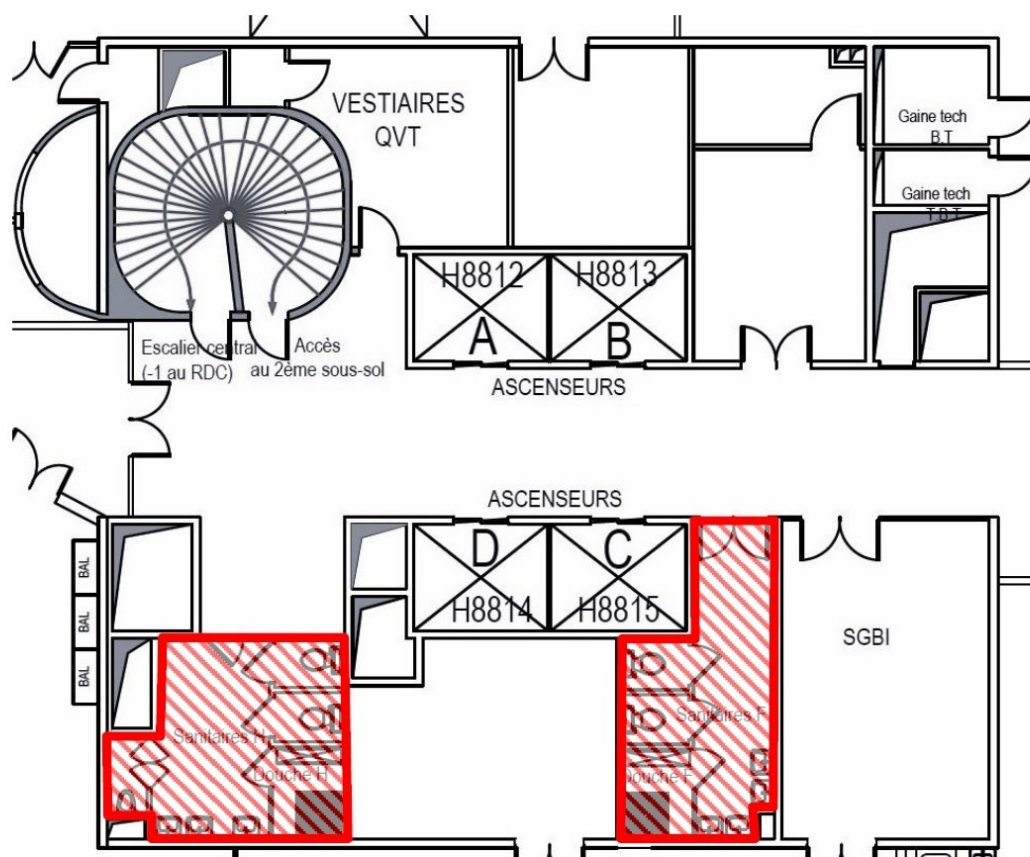
**Planche de repérage usuel** 3/21  
**Matériaux contenant de l'Amiante - RDC**

Bande de calicot et enduit de jointement, peinture sur plafond de type Placoplatre

Zone de travaux Sanitaires

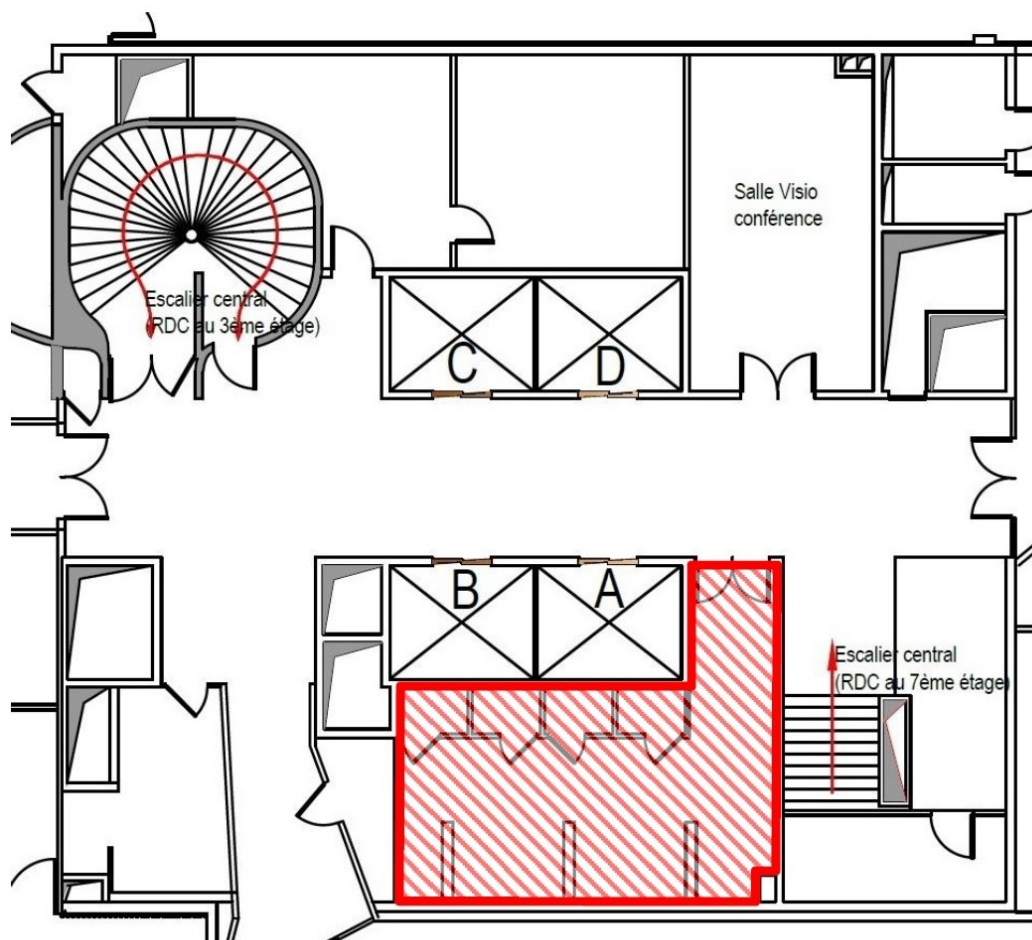
**Planche de repérage usuel** 4/21  
**Matériaux contenant de l'Amiante - Etage 01**

Bande de calicot et enduit de jointement, peinture sur plafond de type Placoplatre

Zone de travaux Sanitaires

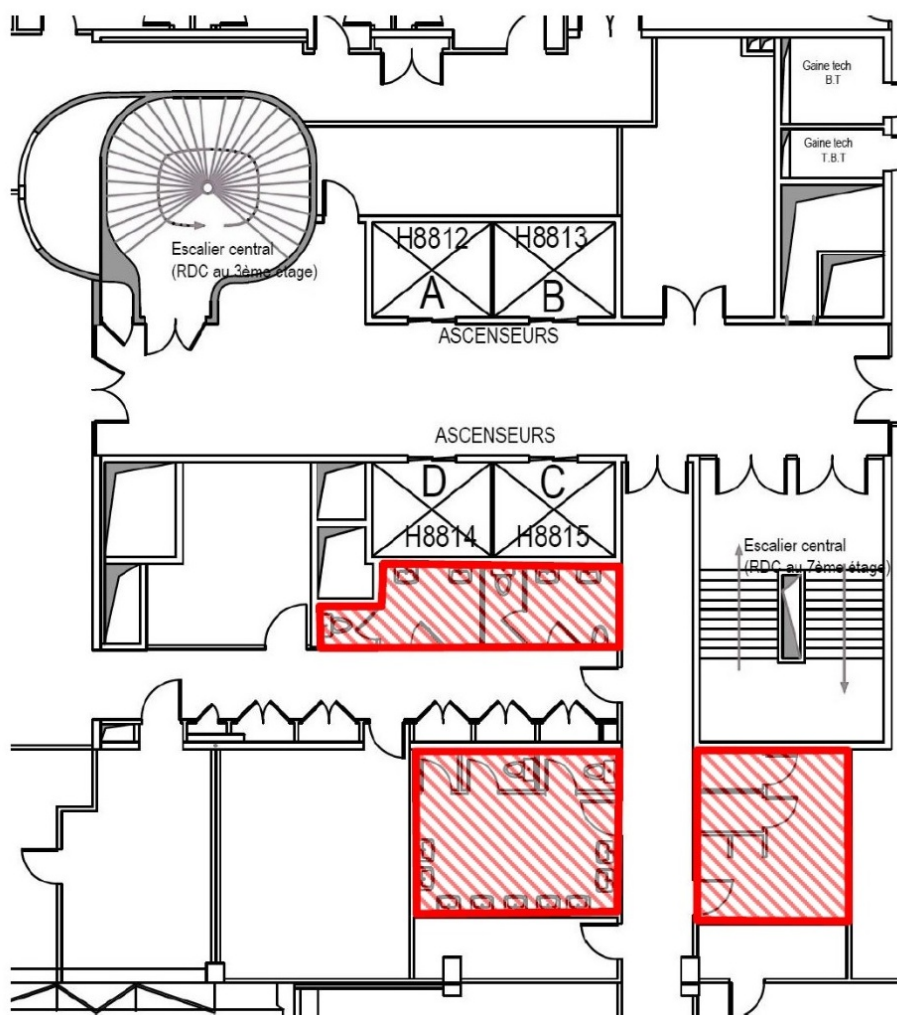
**Planche de repérage usuel** 5/21  
**Matériaux contenant de l'Amiante - Etage 02**

Bande de calicot et enduit de jointement, peinture sur plafond de type Placoplatre

Zone de travaux Sanitaires

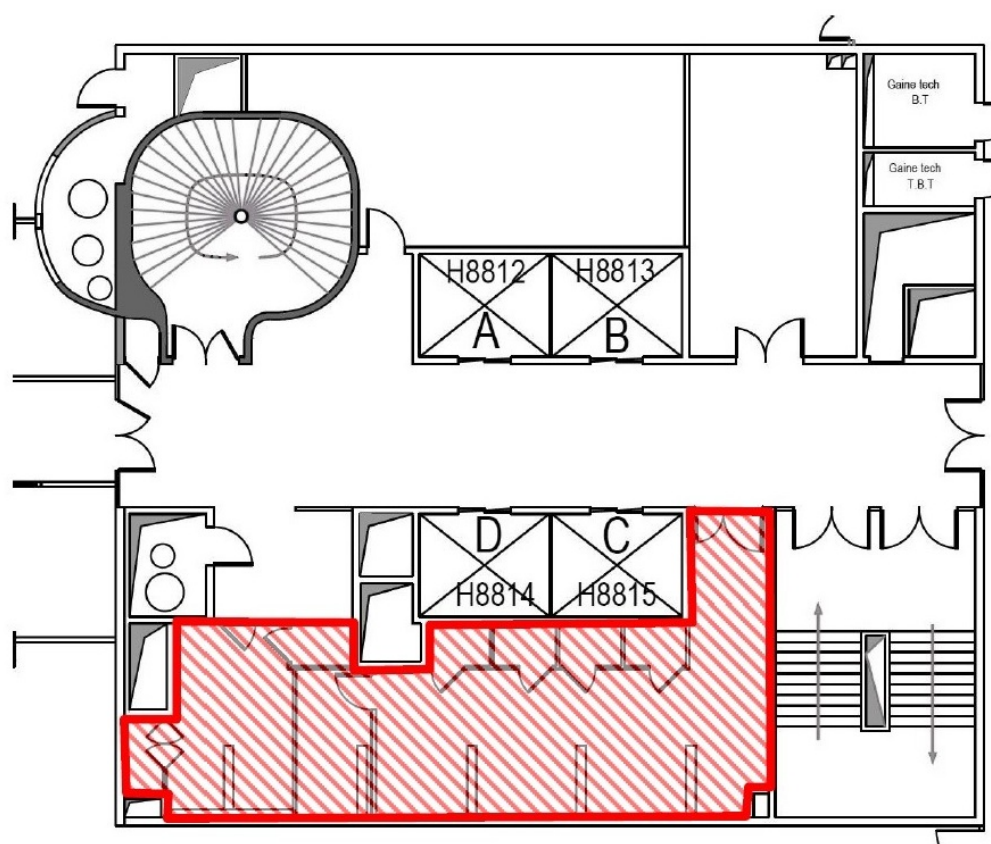
**Planche de repérage usuel** 6/21  
**Matériaux contenant de l'Amiante - Etage 03**

Bande de calicot et enduit de jointement, peinture sur plafond de type Placoplatre

Zone de travaux Sanitaires

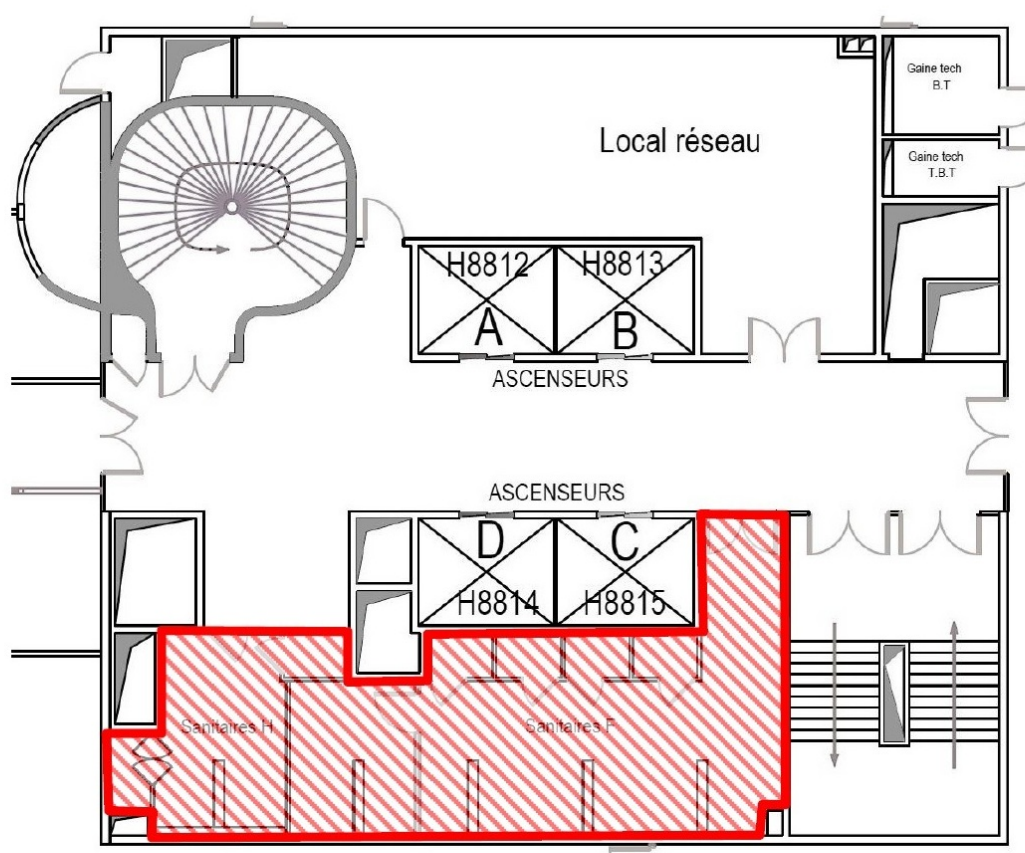
**Planche de repérage usuel** 7/21  
**Matériaux contenant de l'Amiante - Etage 04**

Bande de calicot et enduit de  
jointement, peinture sur plafond de  
type Placoplatre

Zone de travaux Sanitaires

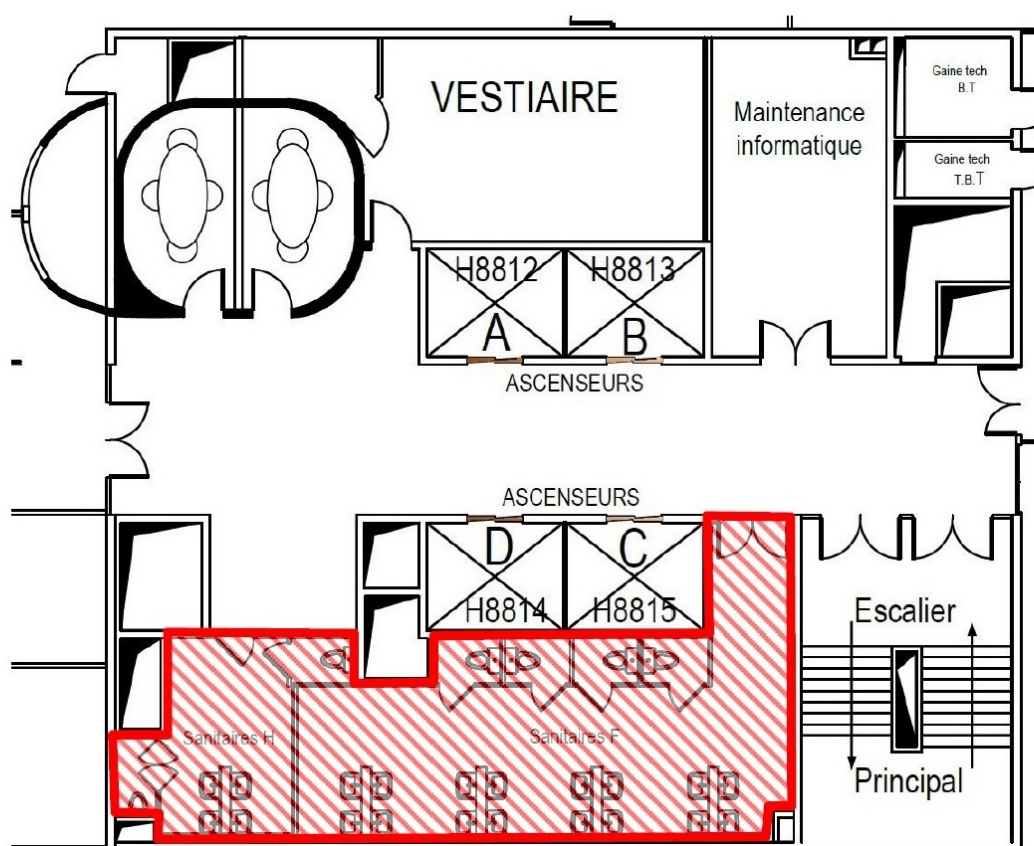
**Planche de repérage usuel** 8/21  
**Matériaux contenant de l'Amiante - Etage 05**

Bande de calicot et enduit de jointement, peinture sur plafond de type Placoplatre

Zone de travaux Sanitaires

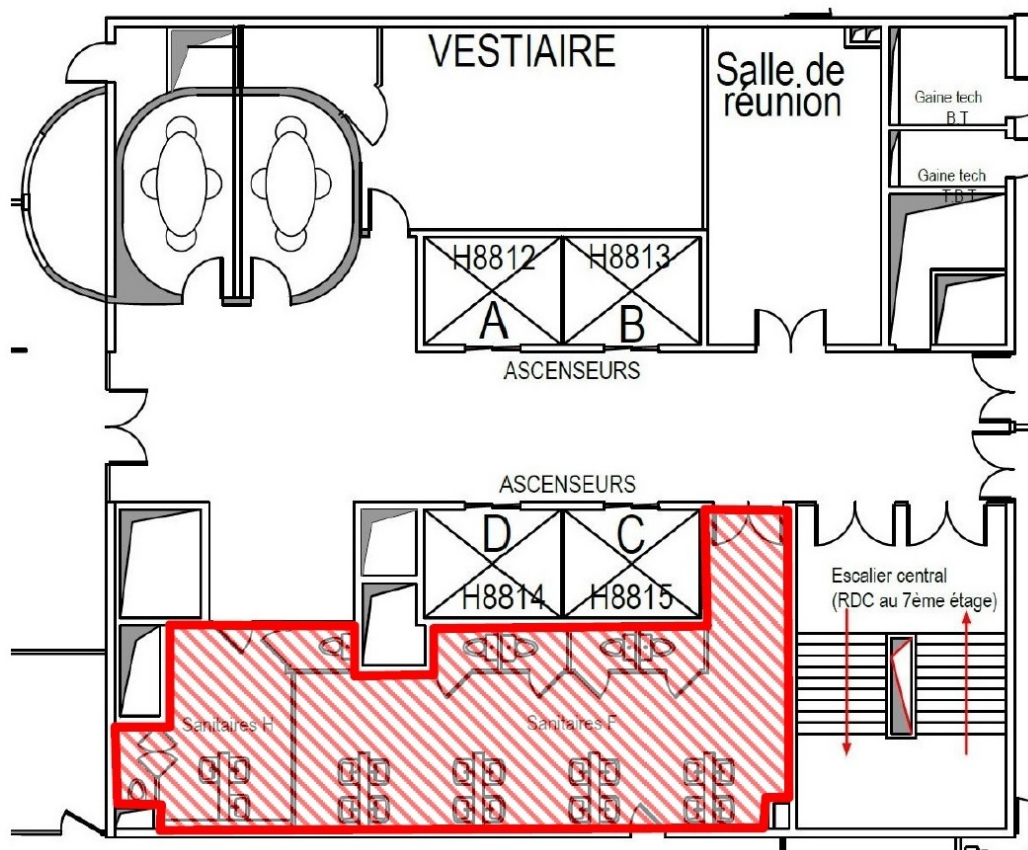
**Planche de repérage usuel** 9/21  
**Matériaux contenant de l'Amiante - Etage 06**

Bande de calicot et enduit de jointement, peinture sur plafond de type Placoplatre

Zone de travaux Sanitaires

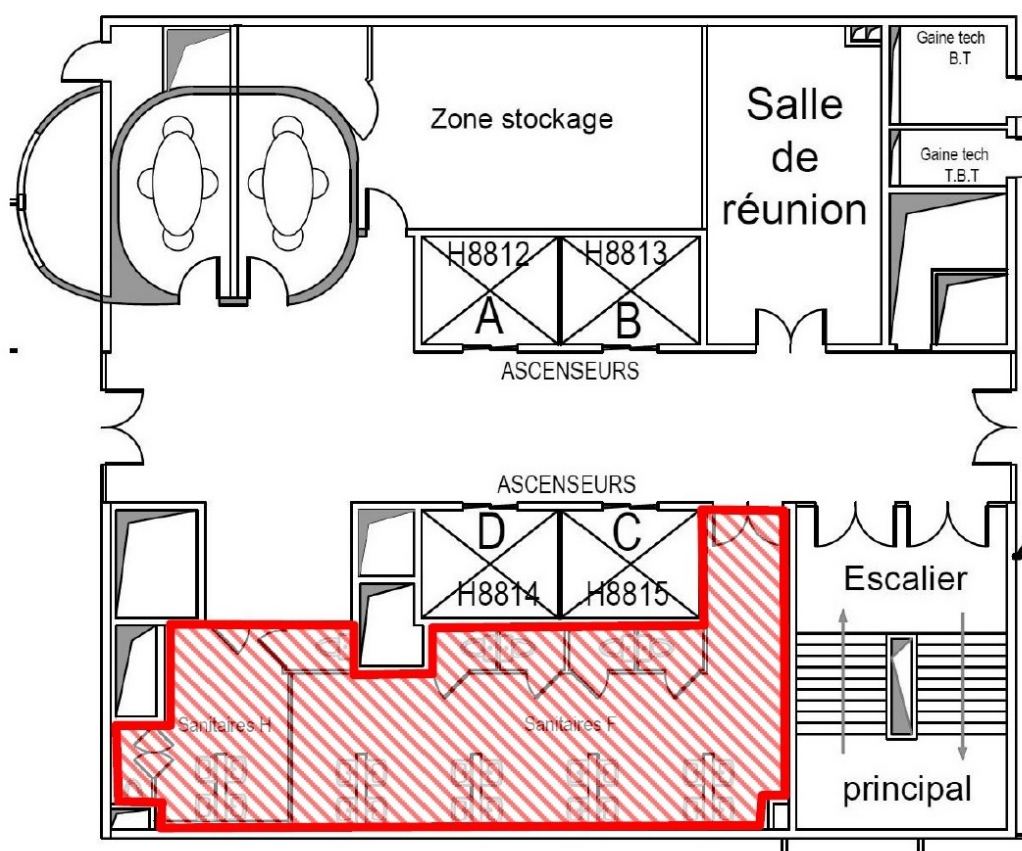
**Planche de repérage usuel** 10/21  
**Matériaux contenant de l'Amiante - Etage 07**

Bande de calicot et enduit de jointement, peinture sur plafond de type Placoplatre

Zone de travaux Sanitaires

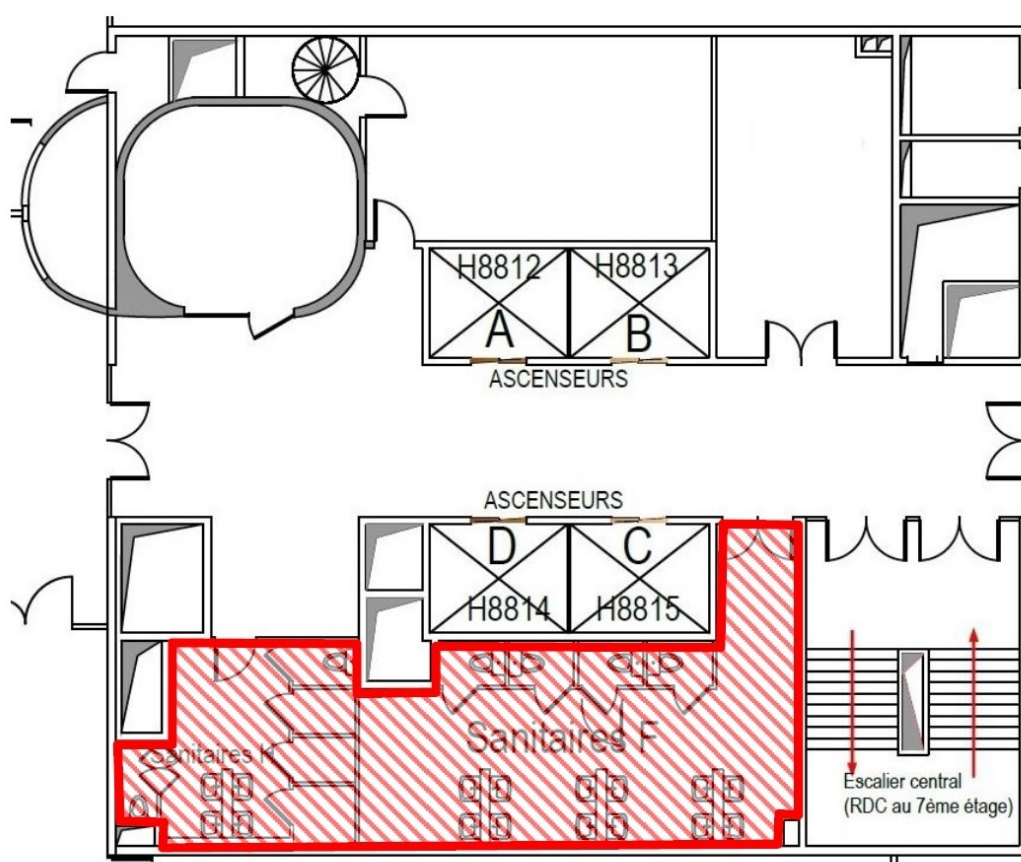
**Planche de repérage usuel** 11/21  
**Matériaux contenant de l'Amiante - S2**

Bande de calicot et enduit de jointement, peinture sur plafond de type Placoplatre

Zone de travaux Sanitaires

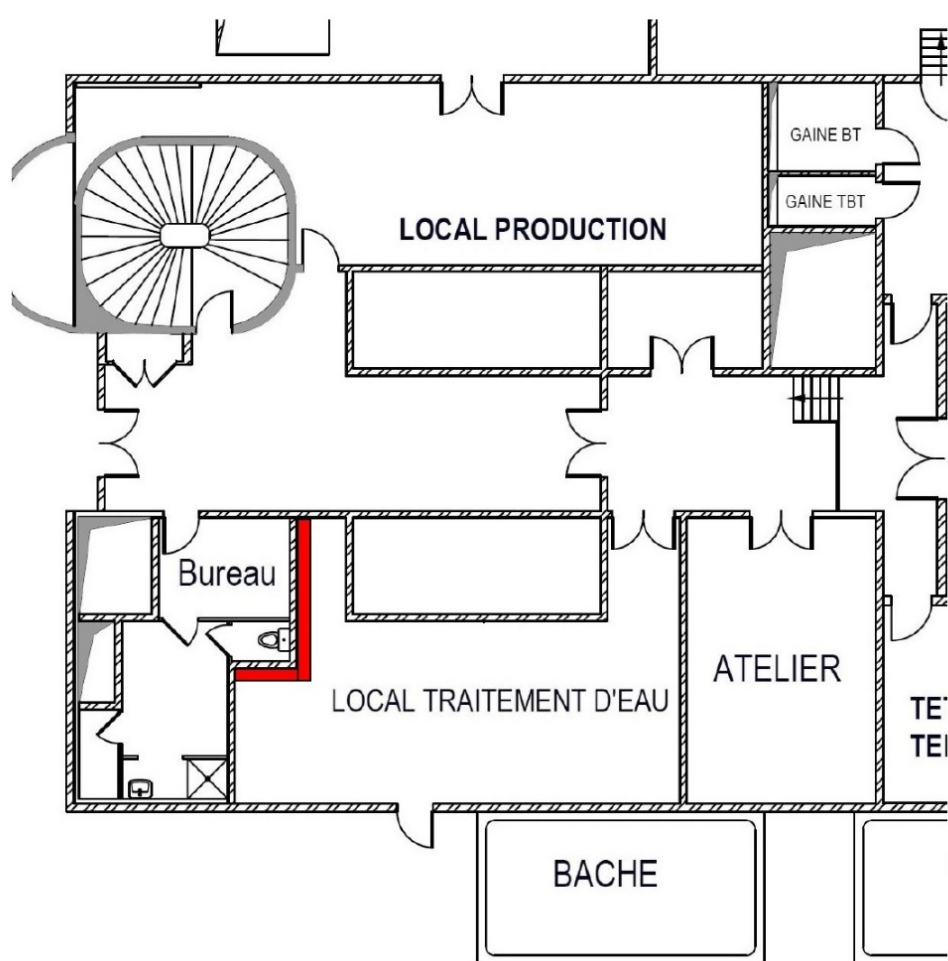
Enduit de rebouchage et réparation sur le mur

Zone de travaux Local  
 traitement de l'eau  
 Mur vers WC.

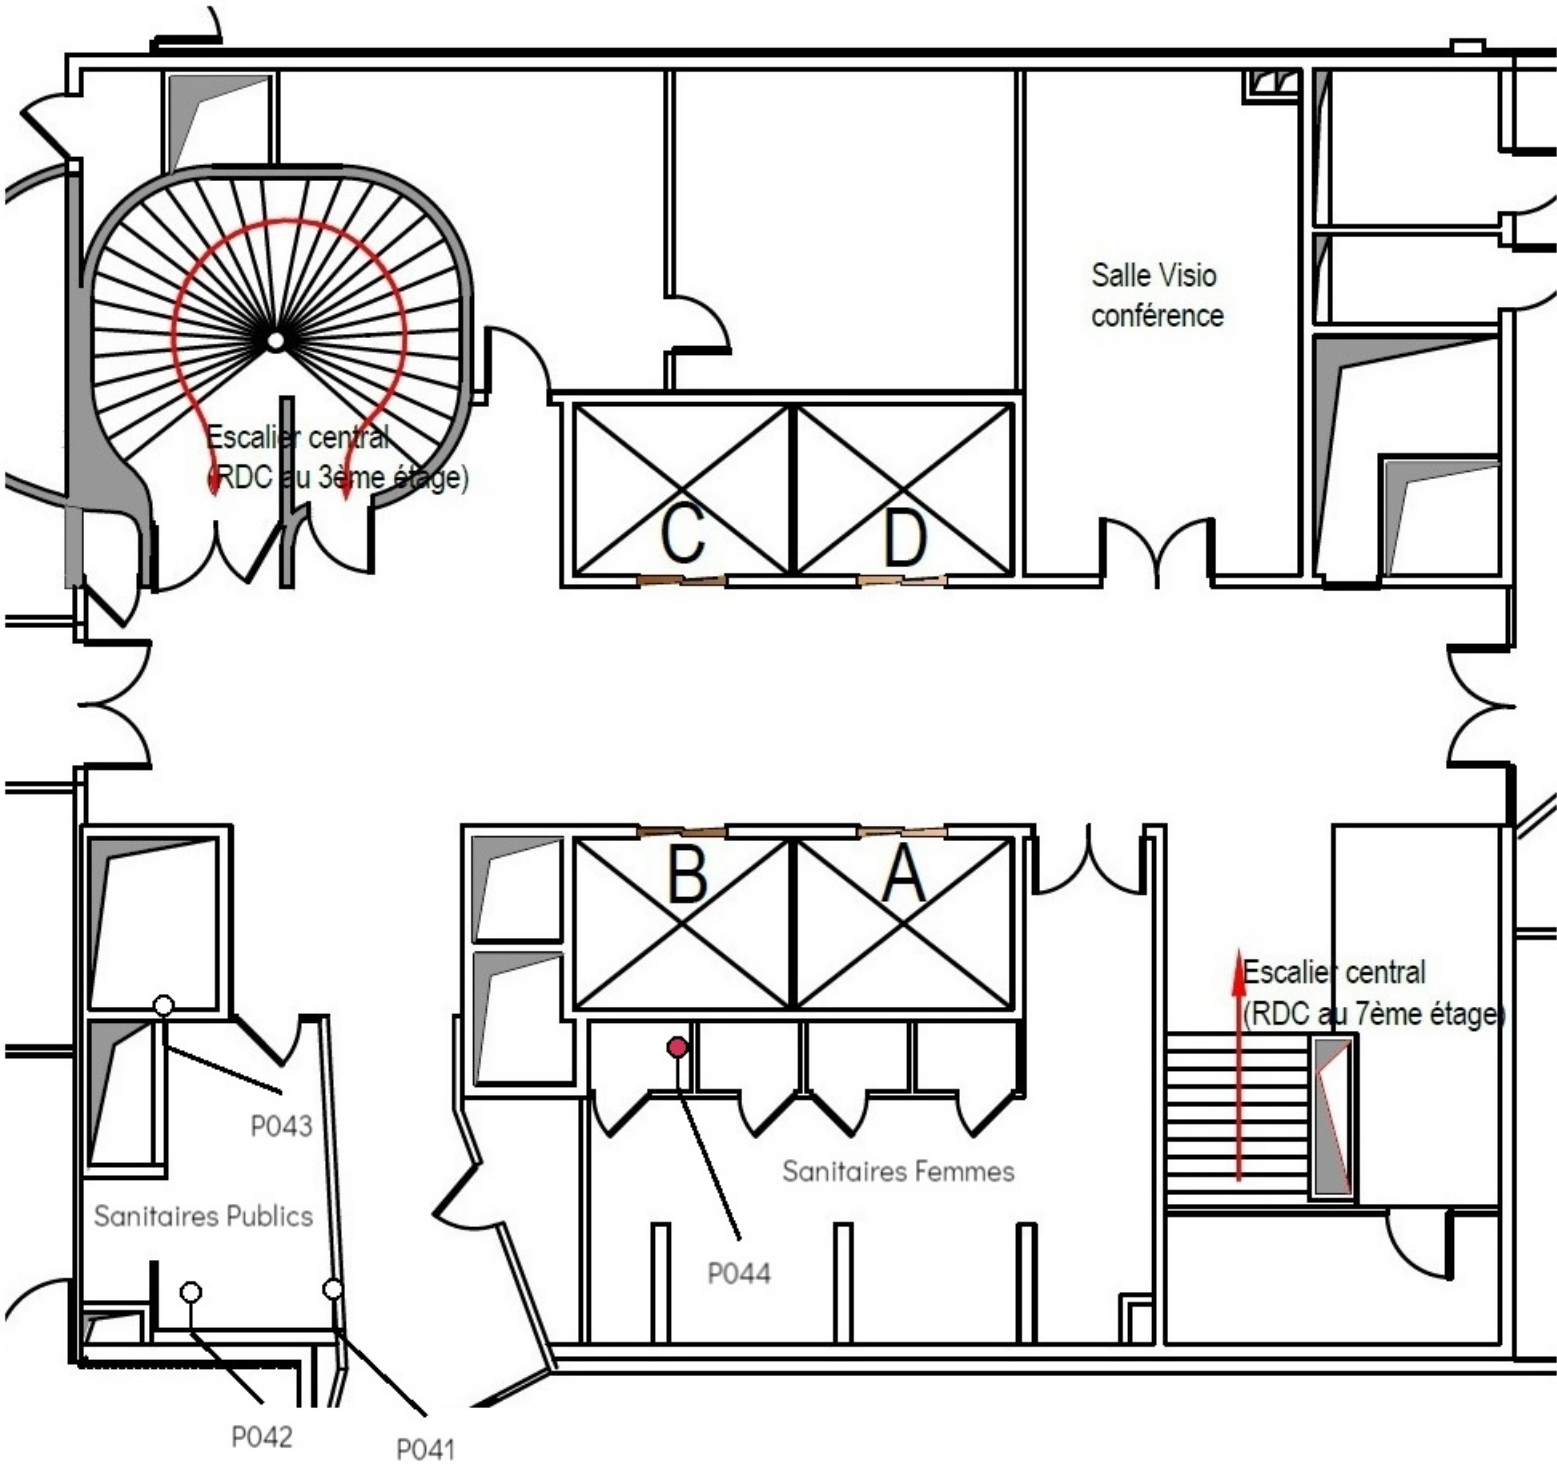
Bande de calicot et enduit de jointement, peinture sur plafond de type Placoplatre

Zone de travaux Sanitaires

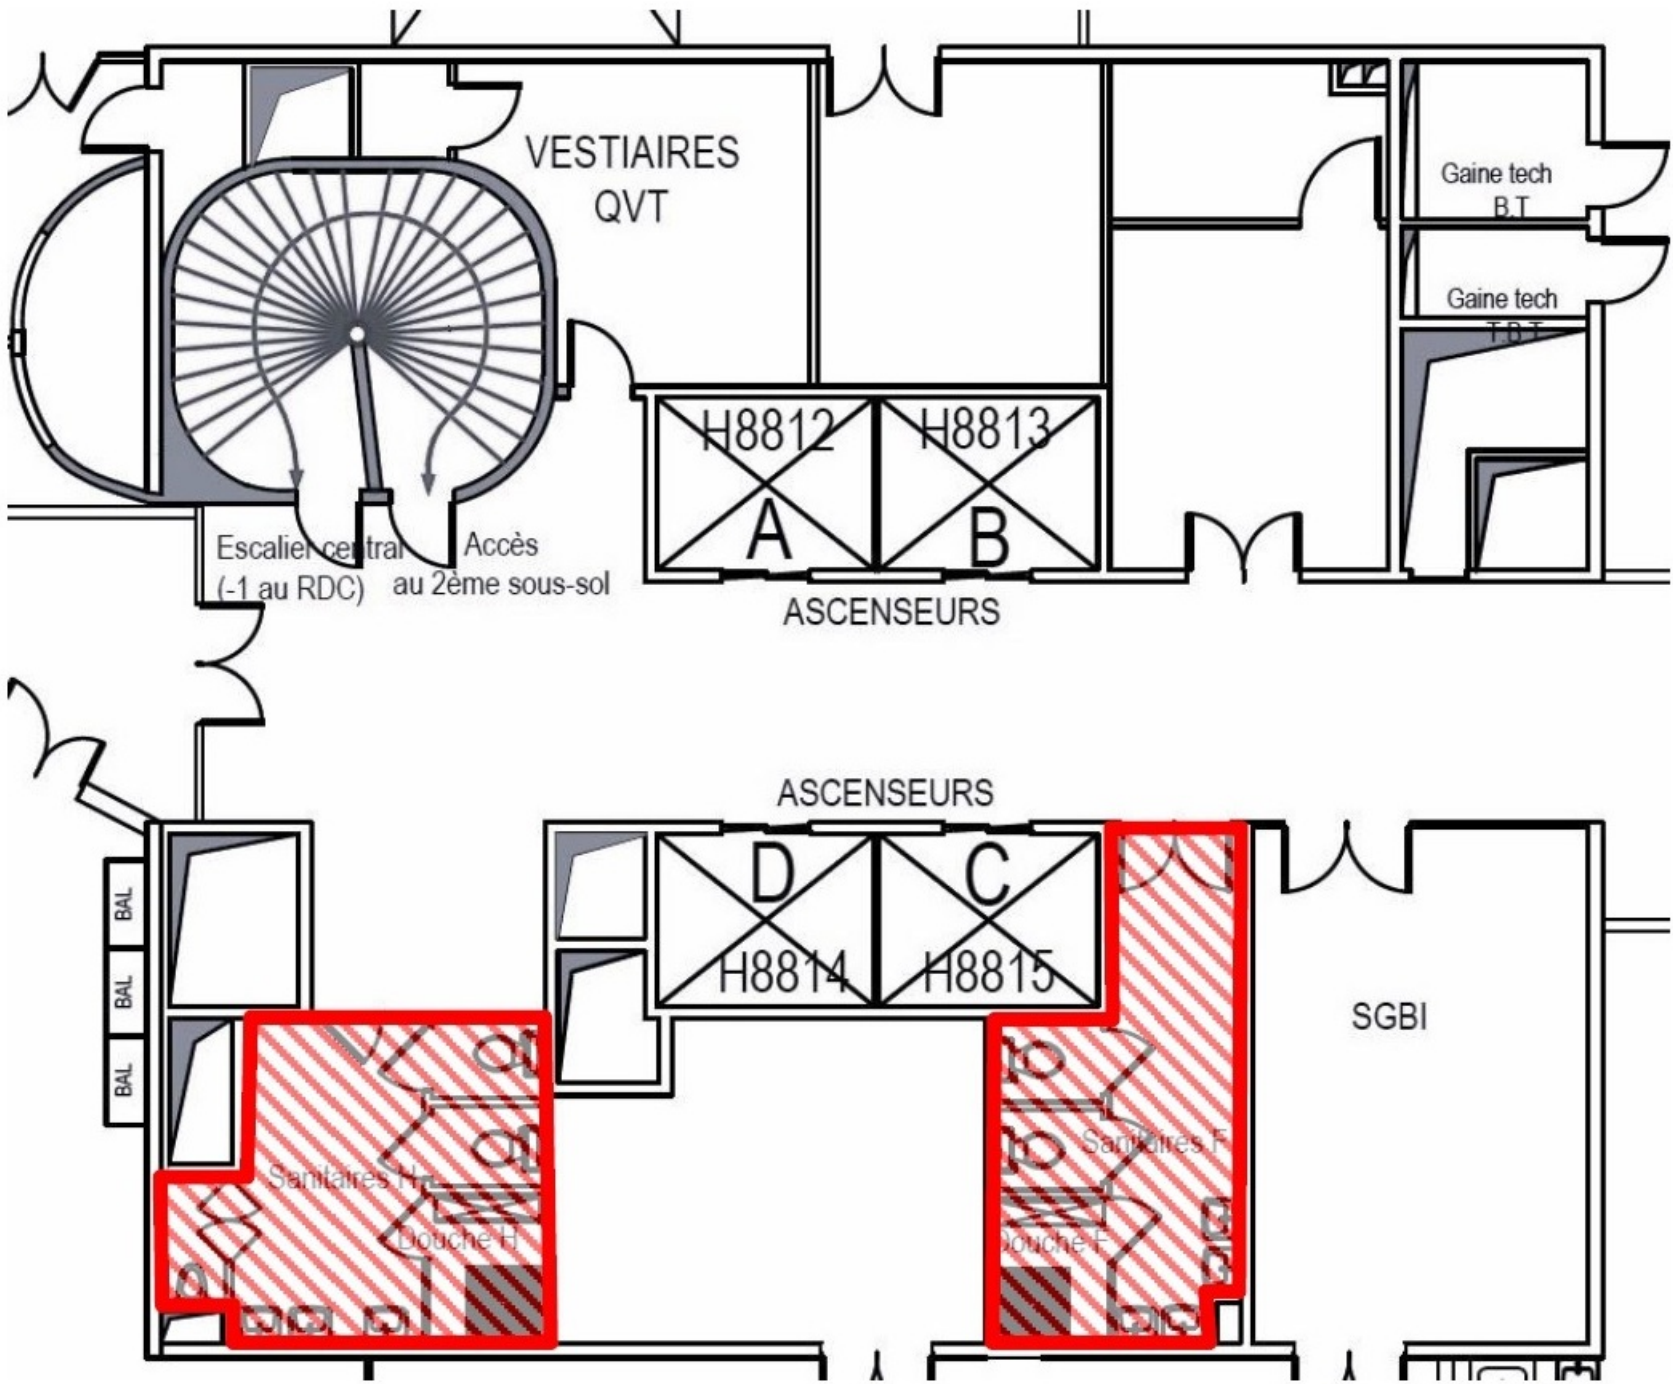
Bande de calicot et enduit de jointement, peinture sur plafond de type Placoplatre

Zone de travaux Sanitaires

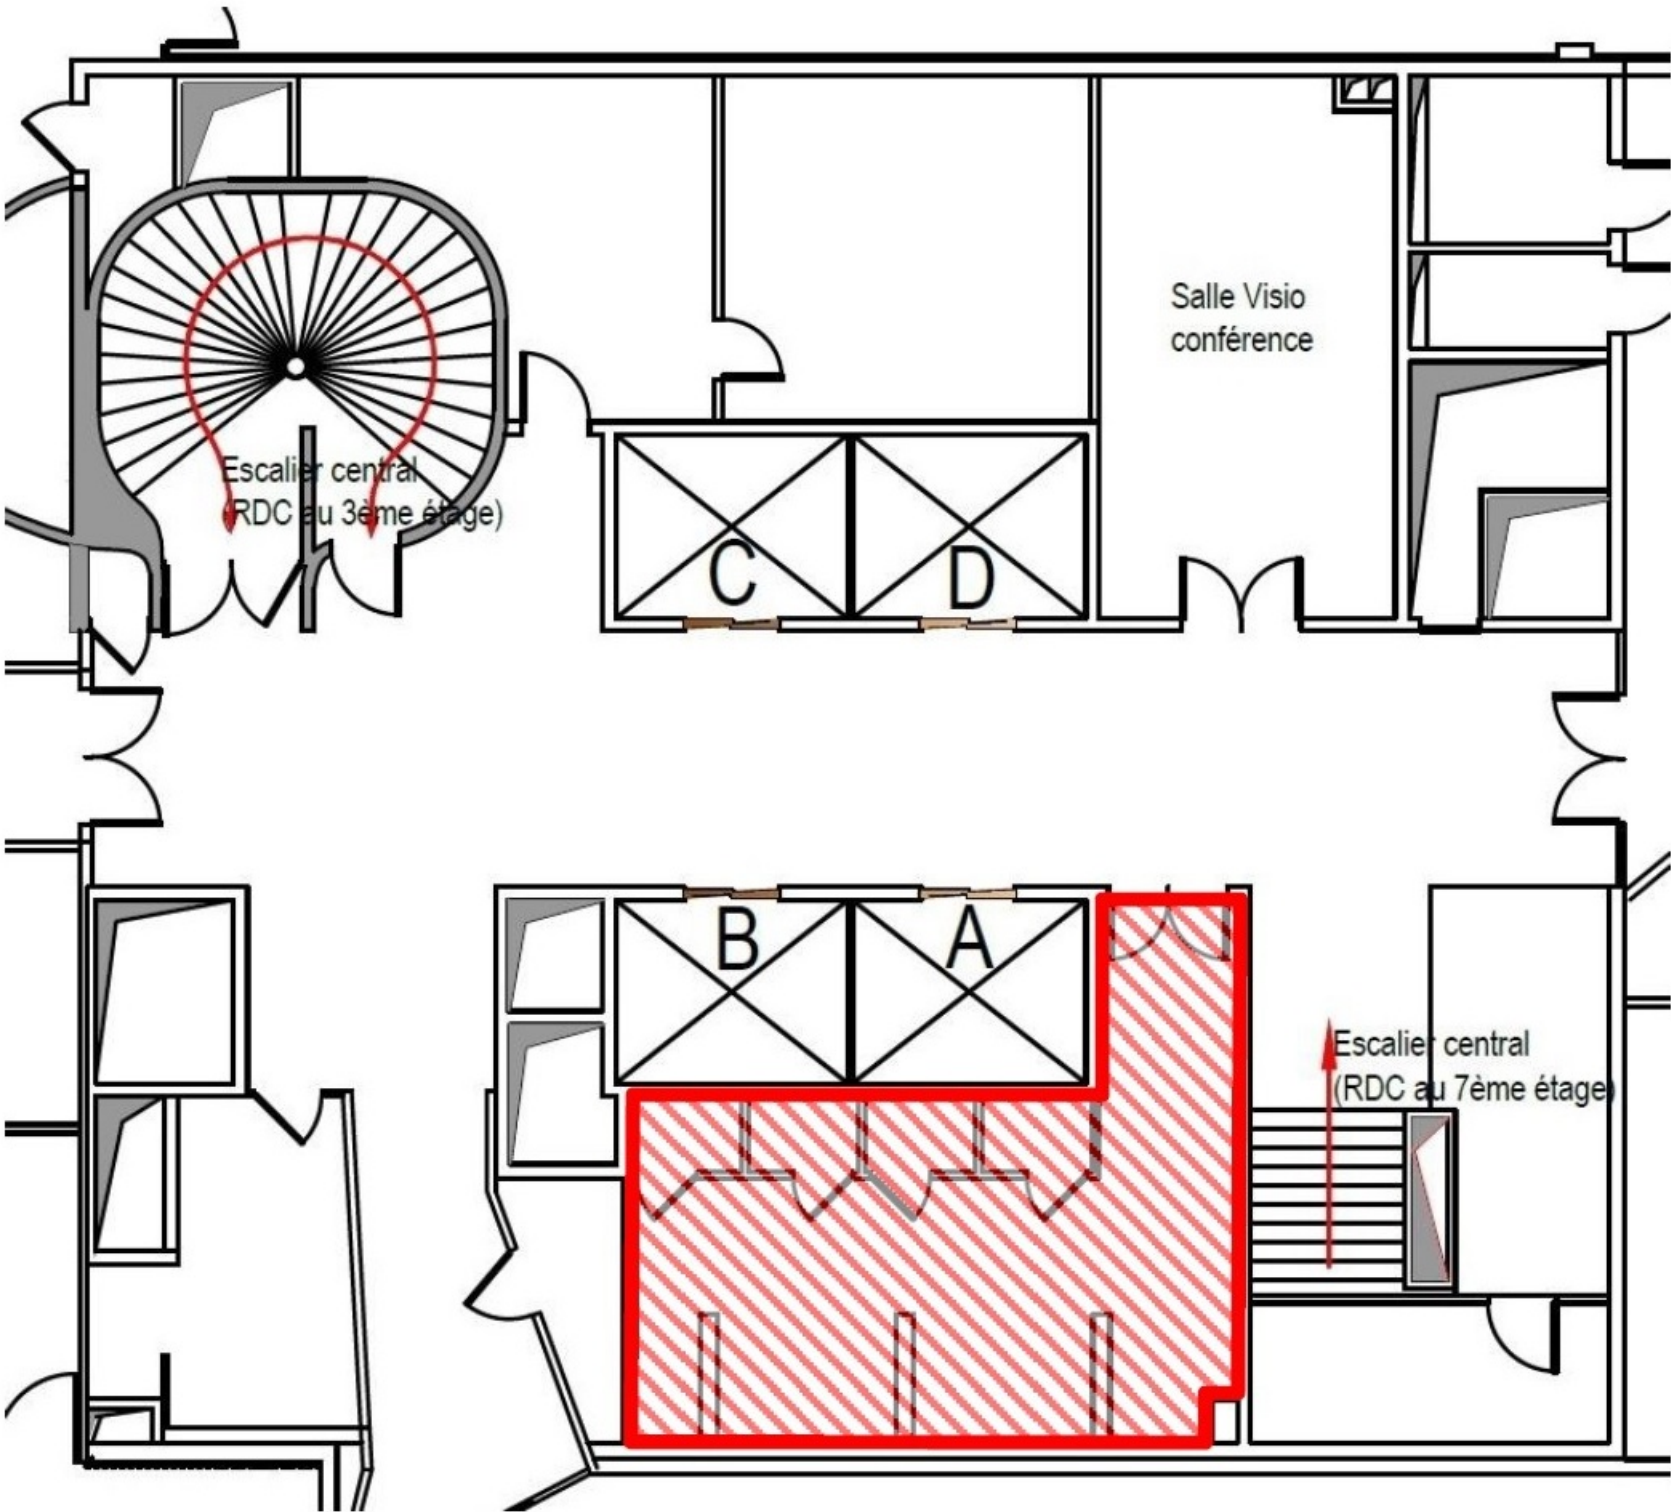
Bande de calicot et enduit de jointement, peinture sur plafond de type Placoplatre

Zone de travaux Sanitaires
