## Dossier de diagnostics techniques

Pré-rapport de mission de repérage des matériaux et produits contenant de l'amiante avant réalisation de travaux

Référence AMITRAV-E6932903-2501 6 juin 2025

| Adresse | 50 Avenue de Bretagne 76100 ROUEN |

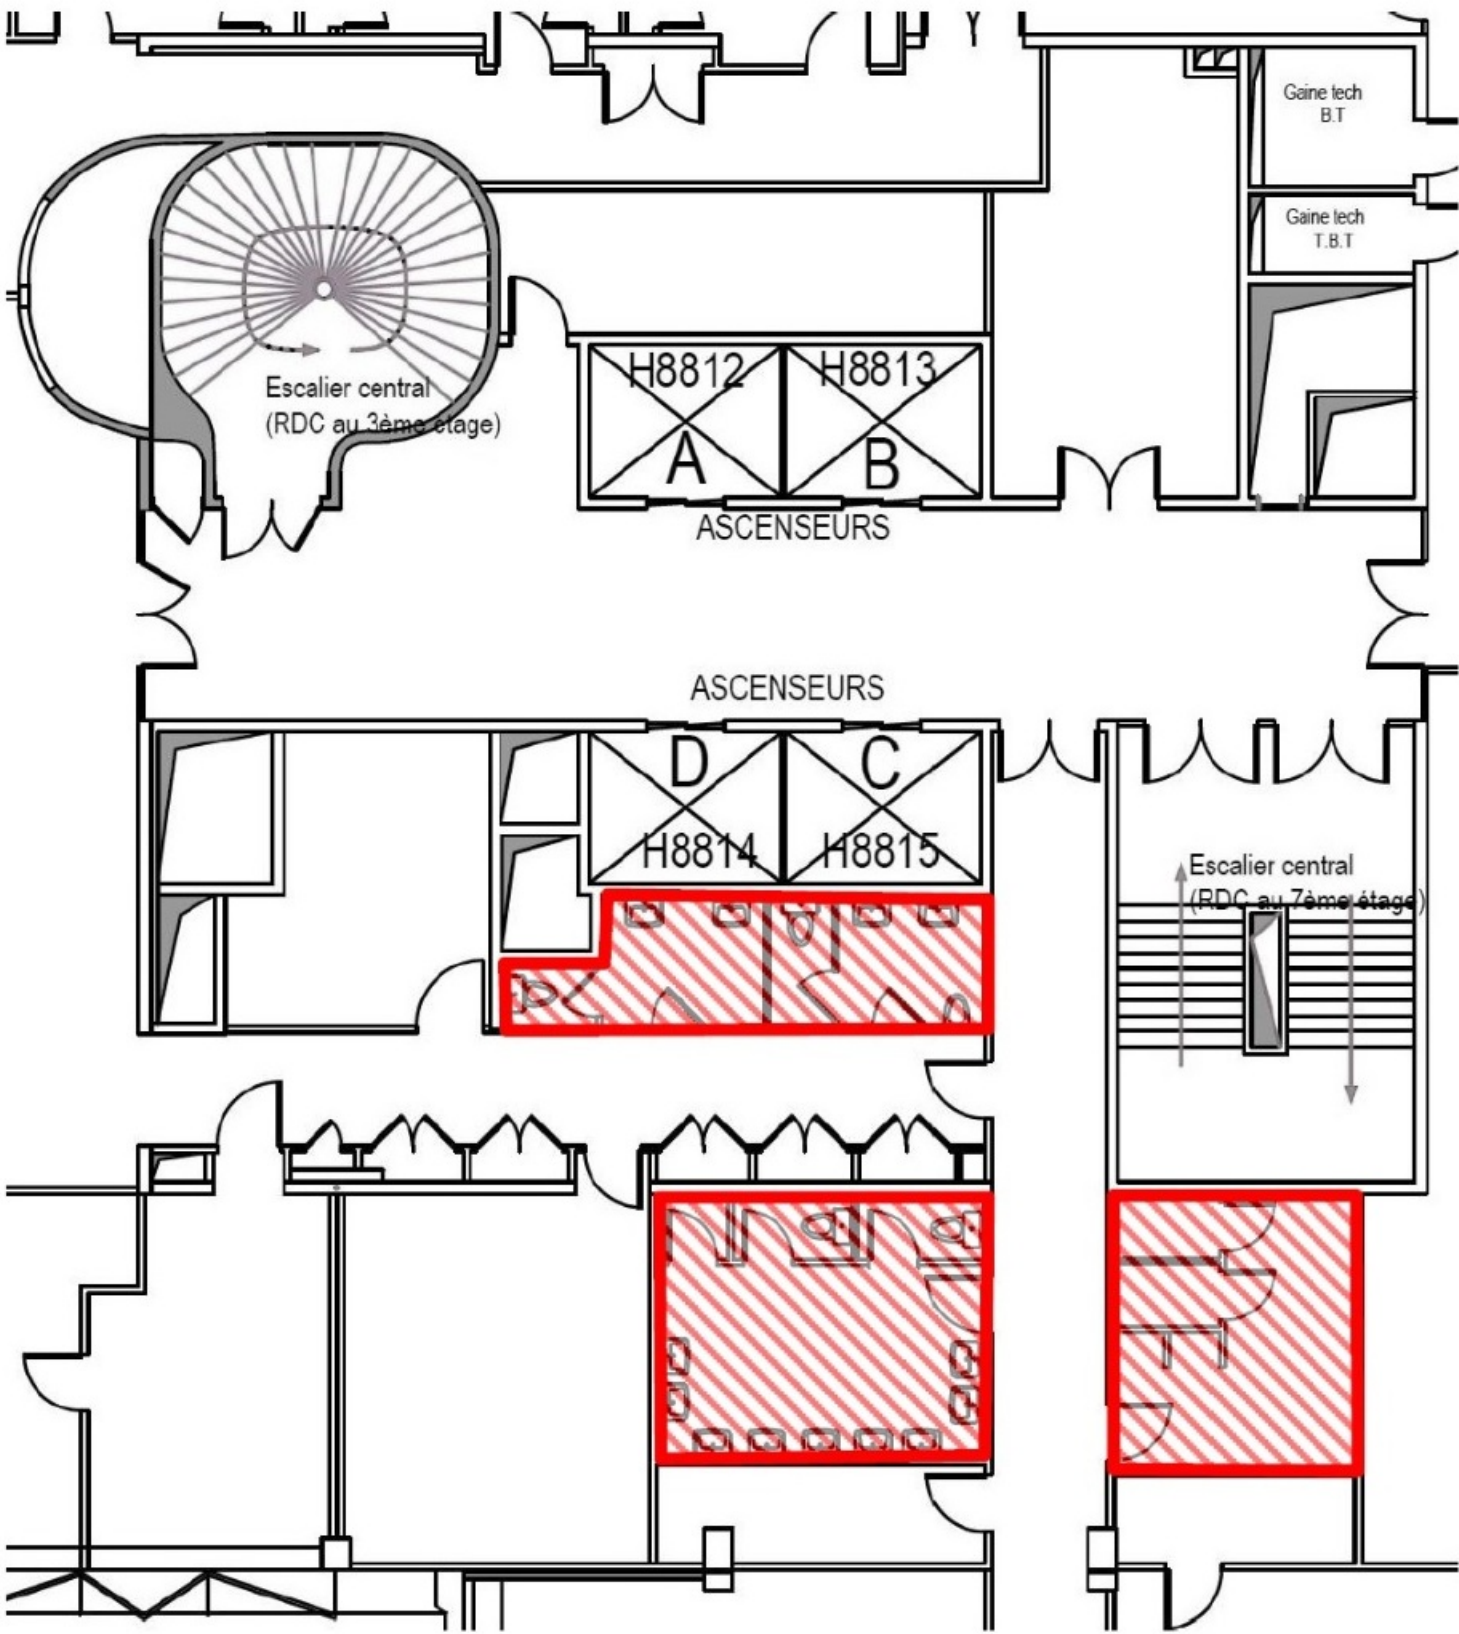
Bande de calicot et enduit de jointement, peinture sur plafond de type Placoplatre

Zone de travaux Sanitaires

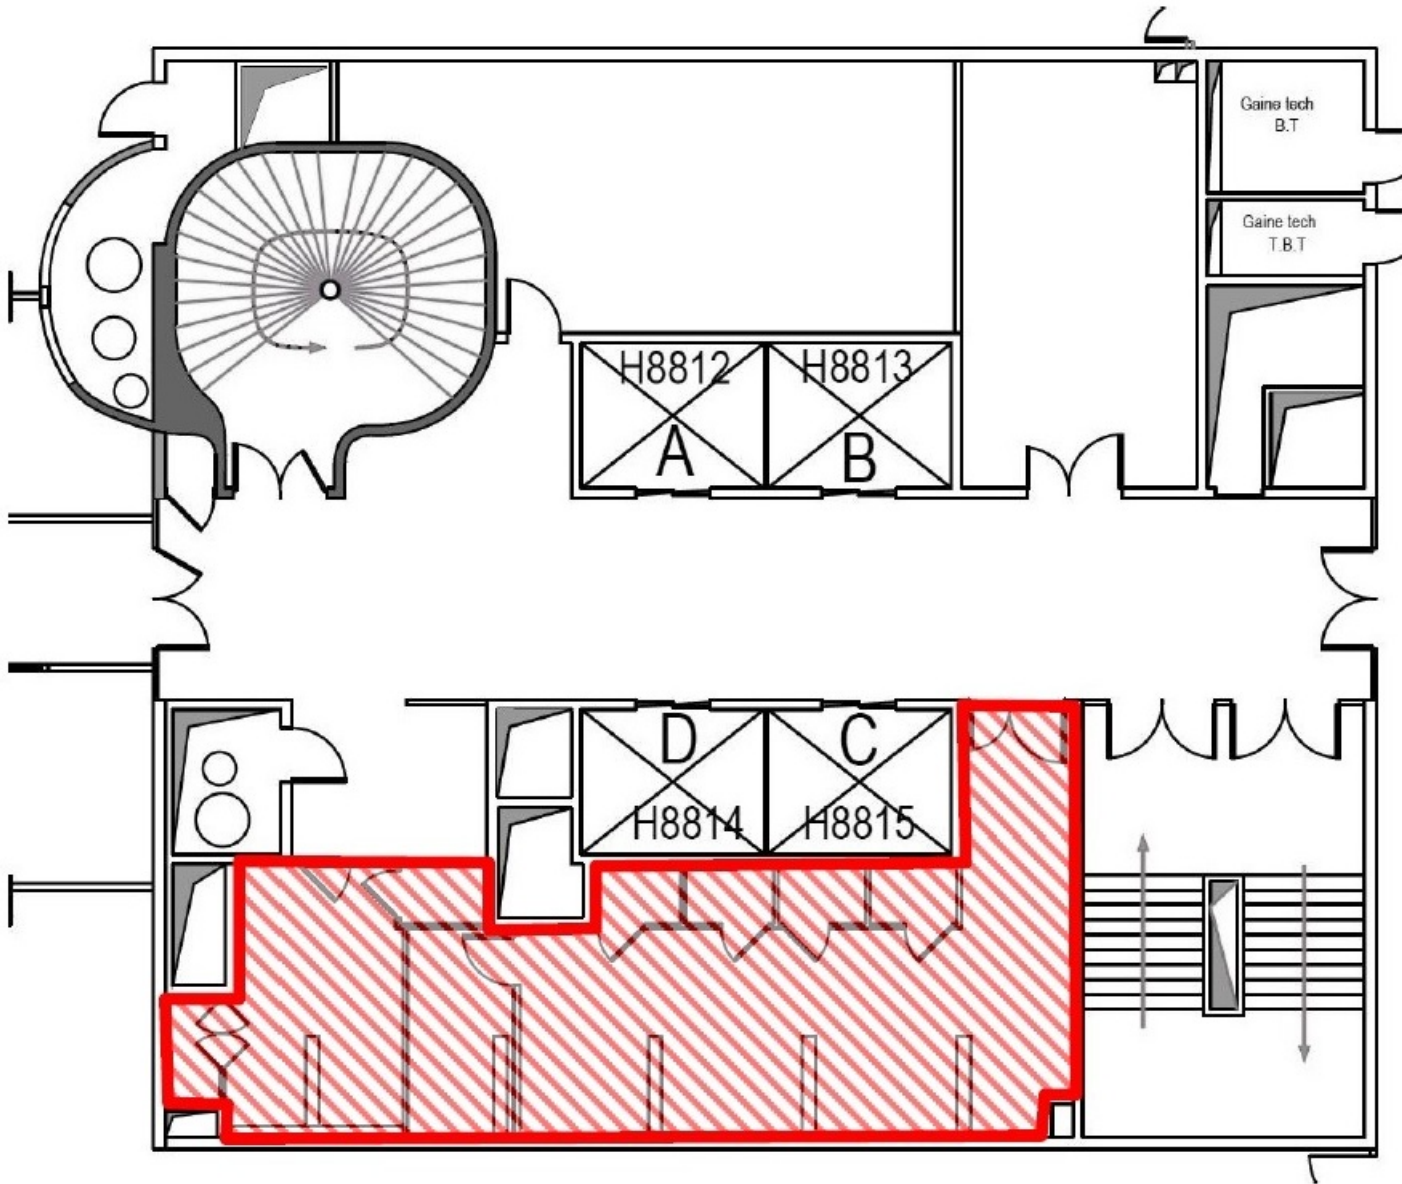
Bande de calicot et enduit de jointement, peinture sur plafond de type Placoplatre

Zone de travaux Sanitaires

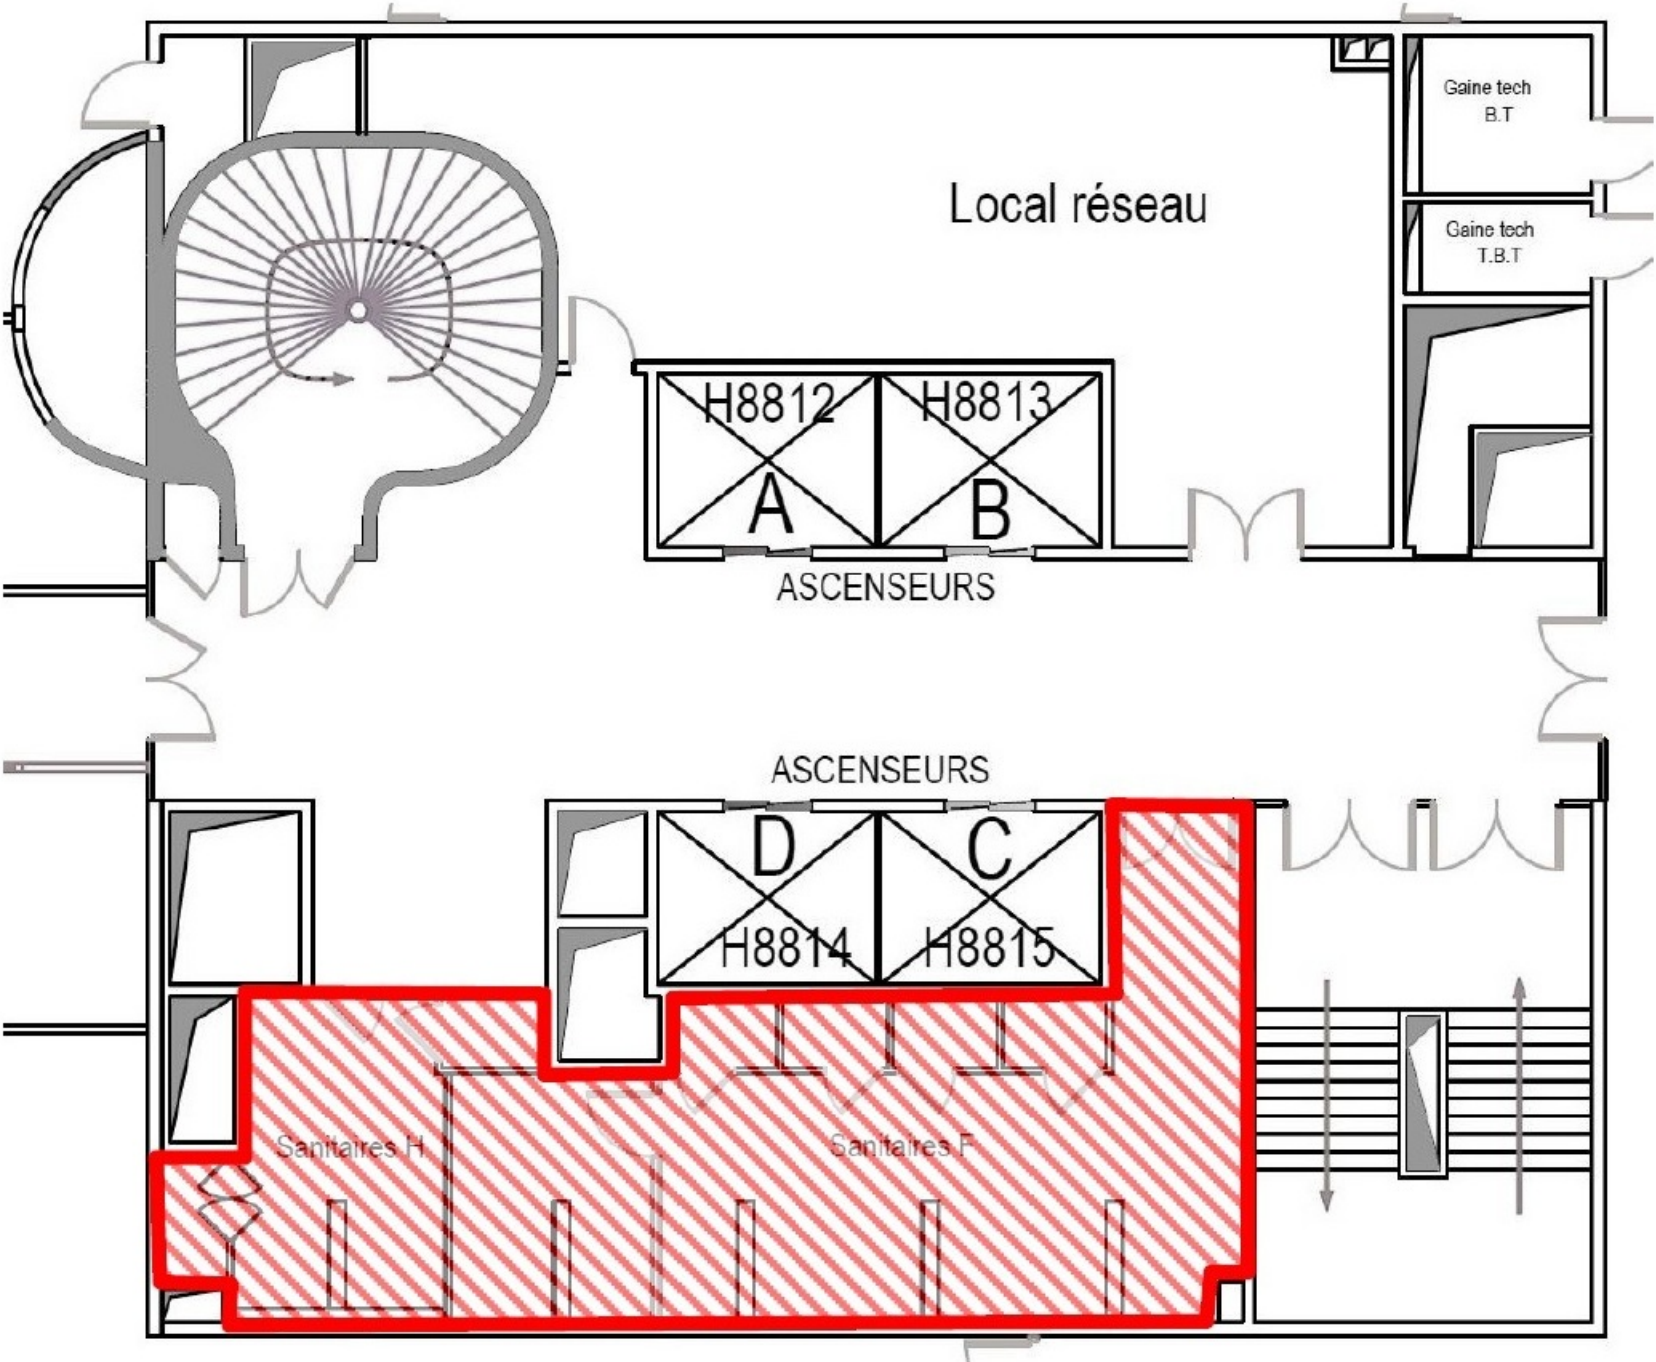
Bande de calicot et enduit de jointement, peinture sur plafond de type Placoplatre

Zone de travaux Sanitaires

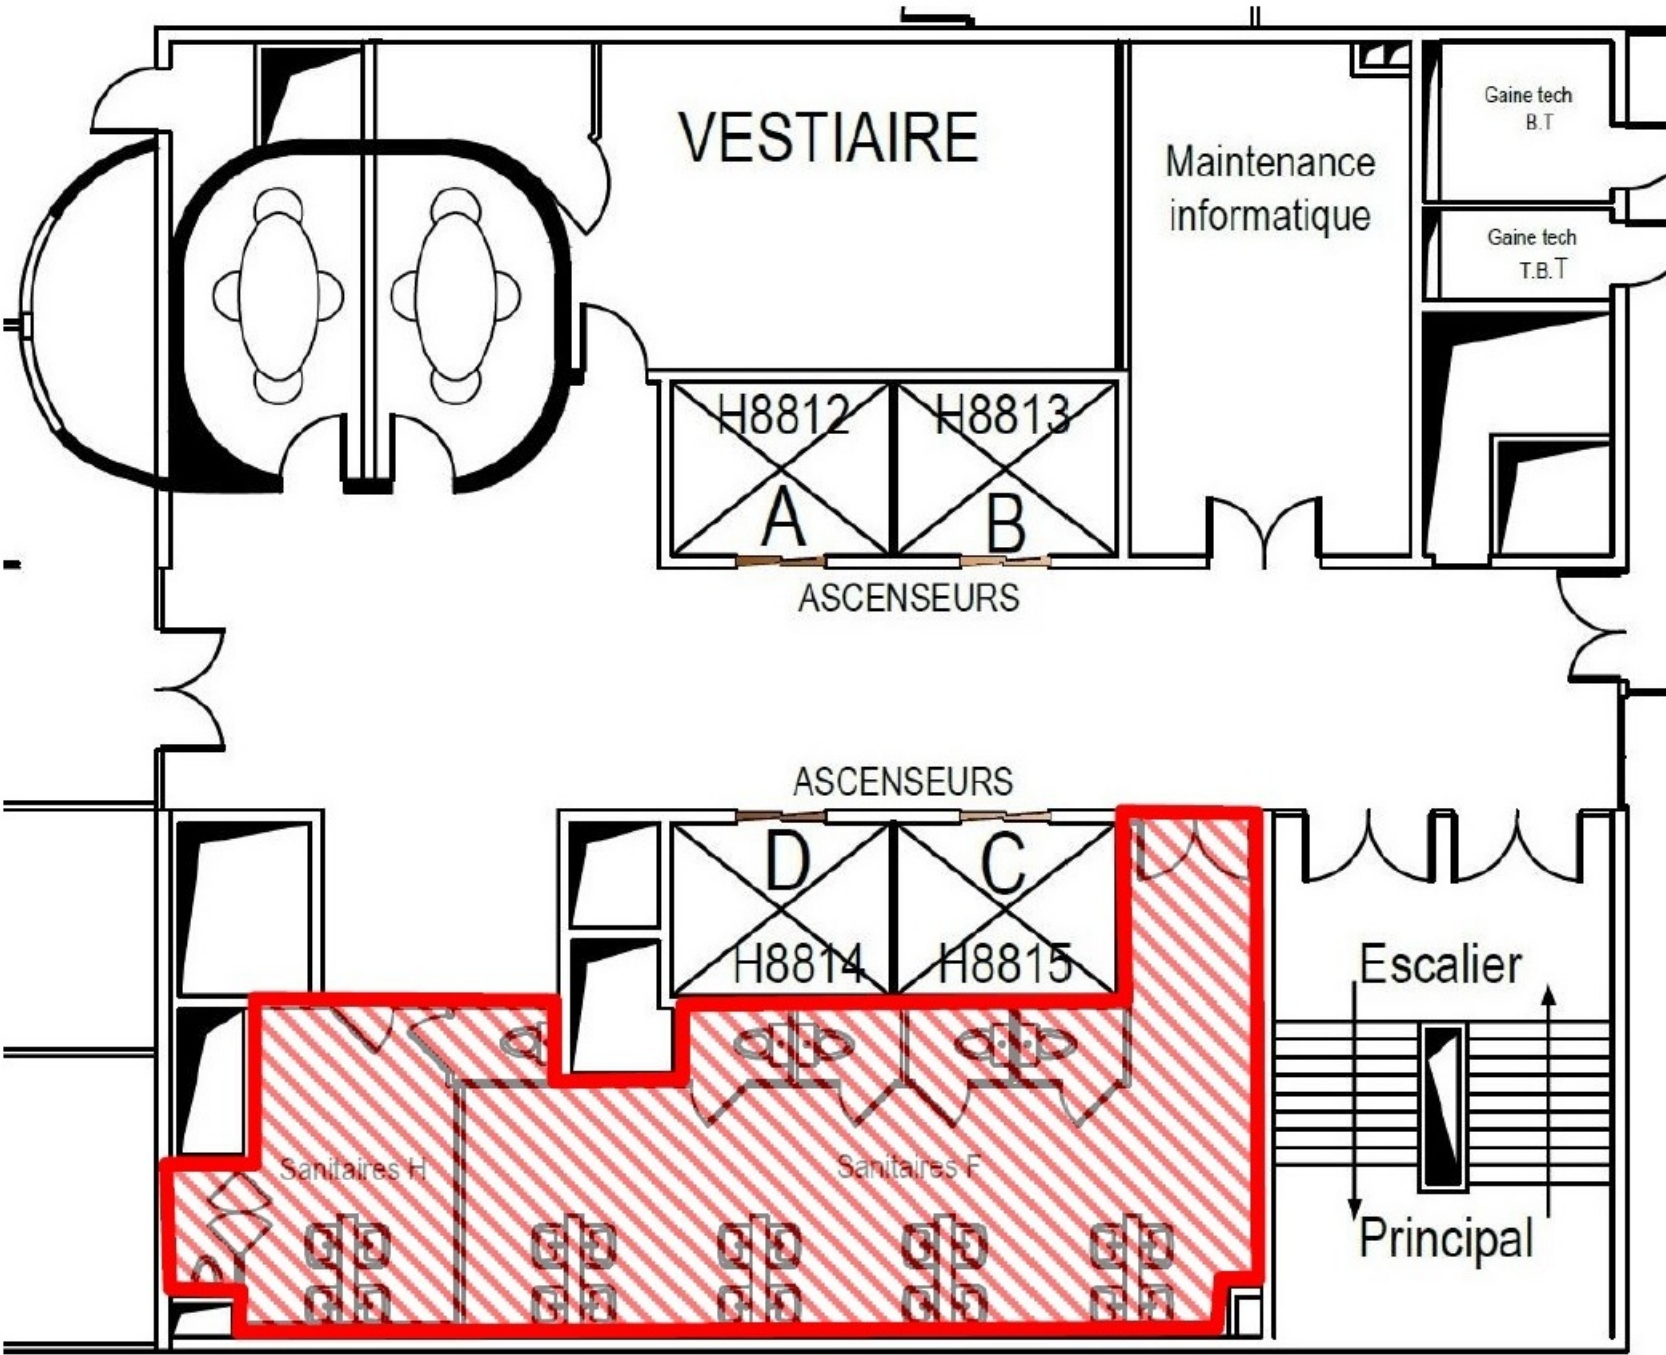
Bande de calicot et enduit de jointement, peinture sur plafond de type Placoplatre

Zone de travaux Sanitaires

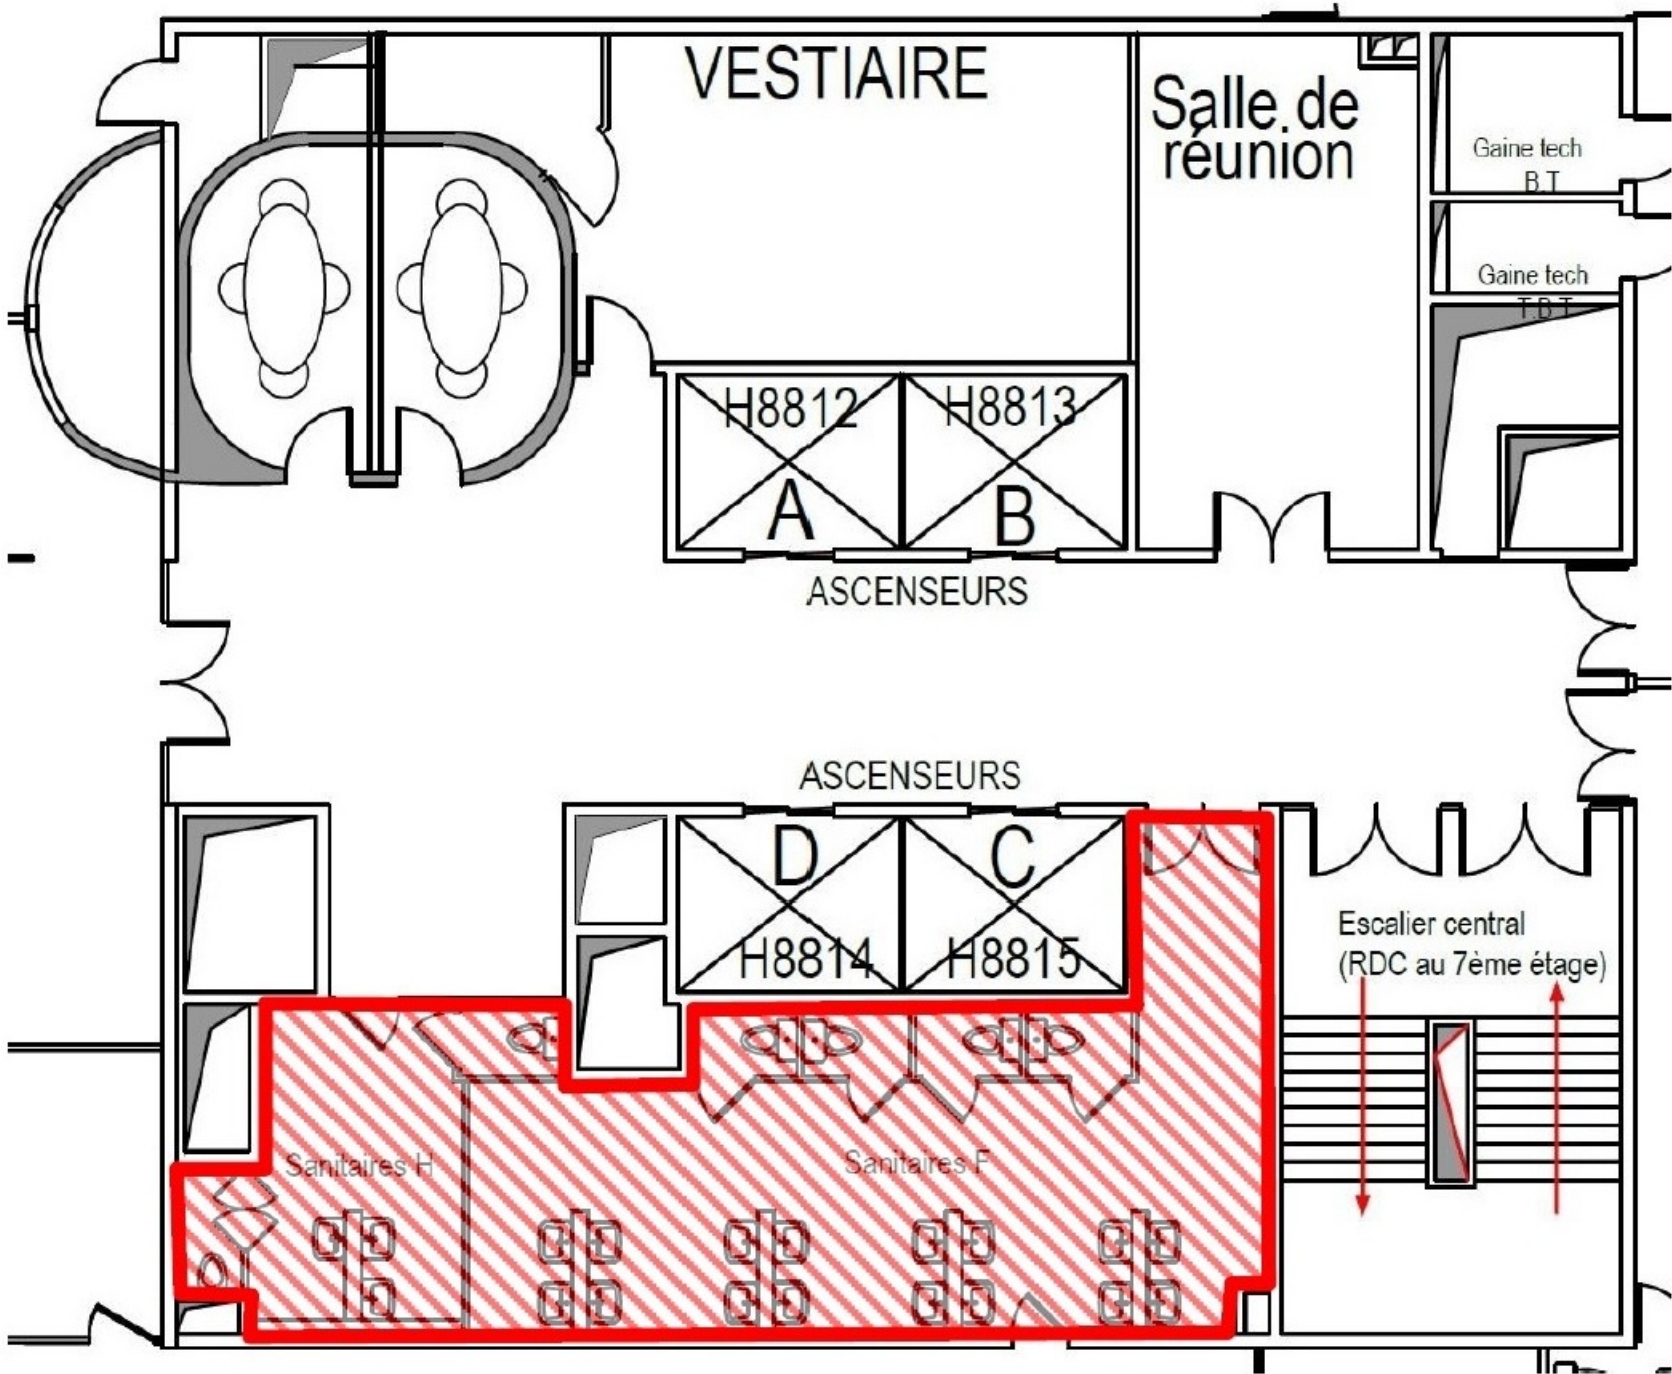
Bande de calicot et enduit de jointement, peinture sur plafond de type Placoplatre

Zone de travaux Sanitaires

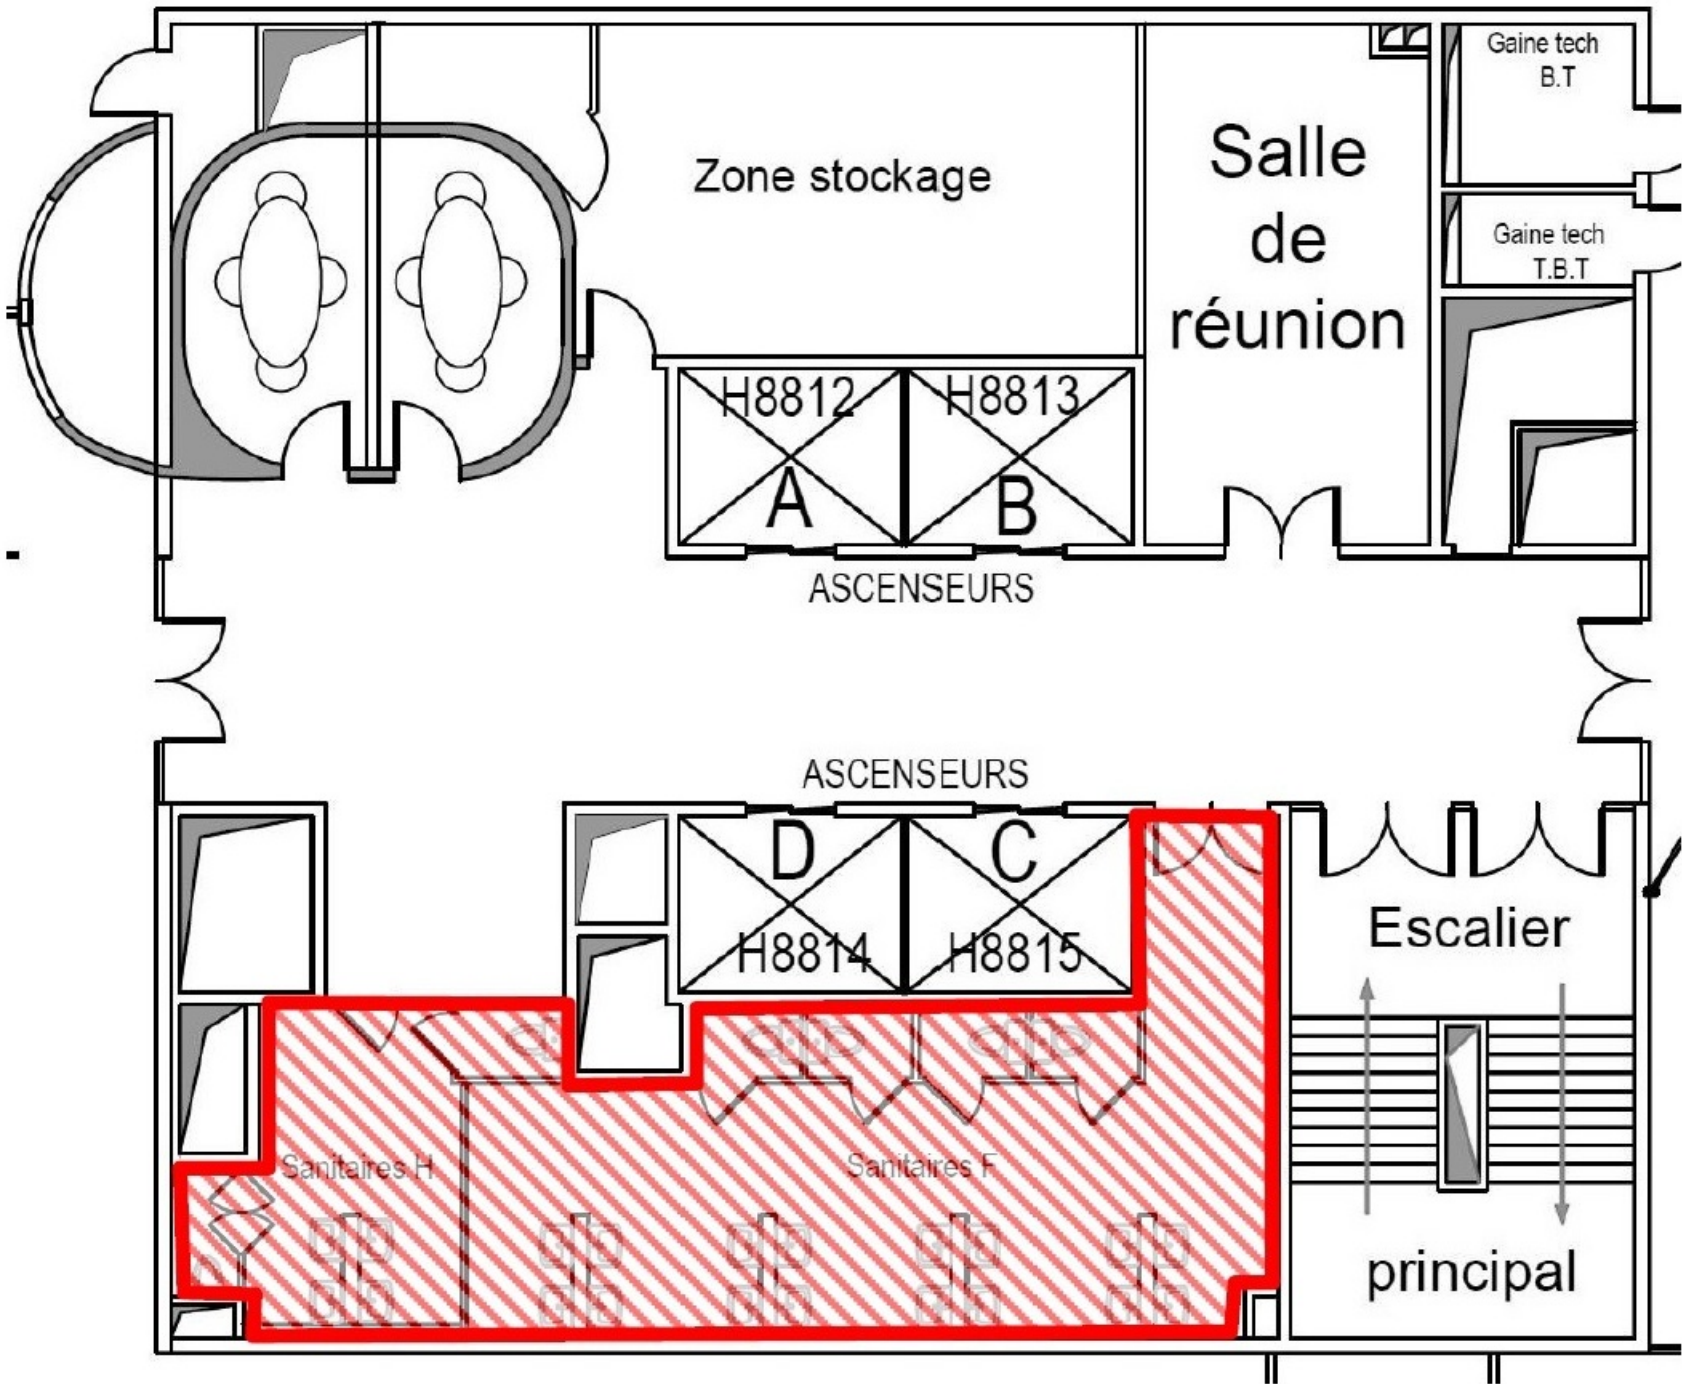
Bande de calicot et enduit de  
jointement, peinture sur plafond de  
type Placoplatre

Zone de travaux Sanitaires

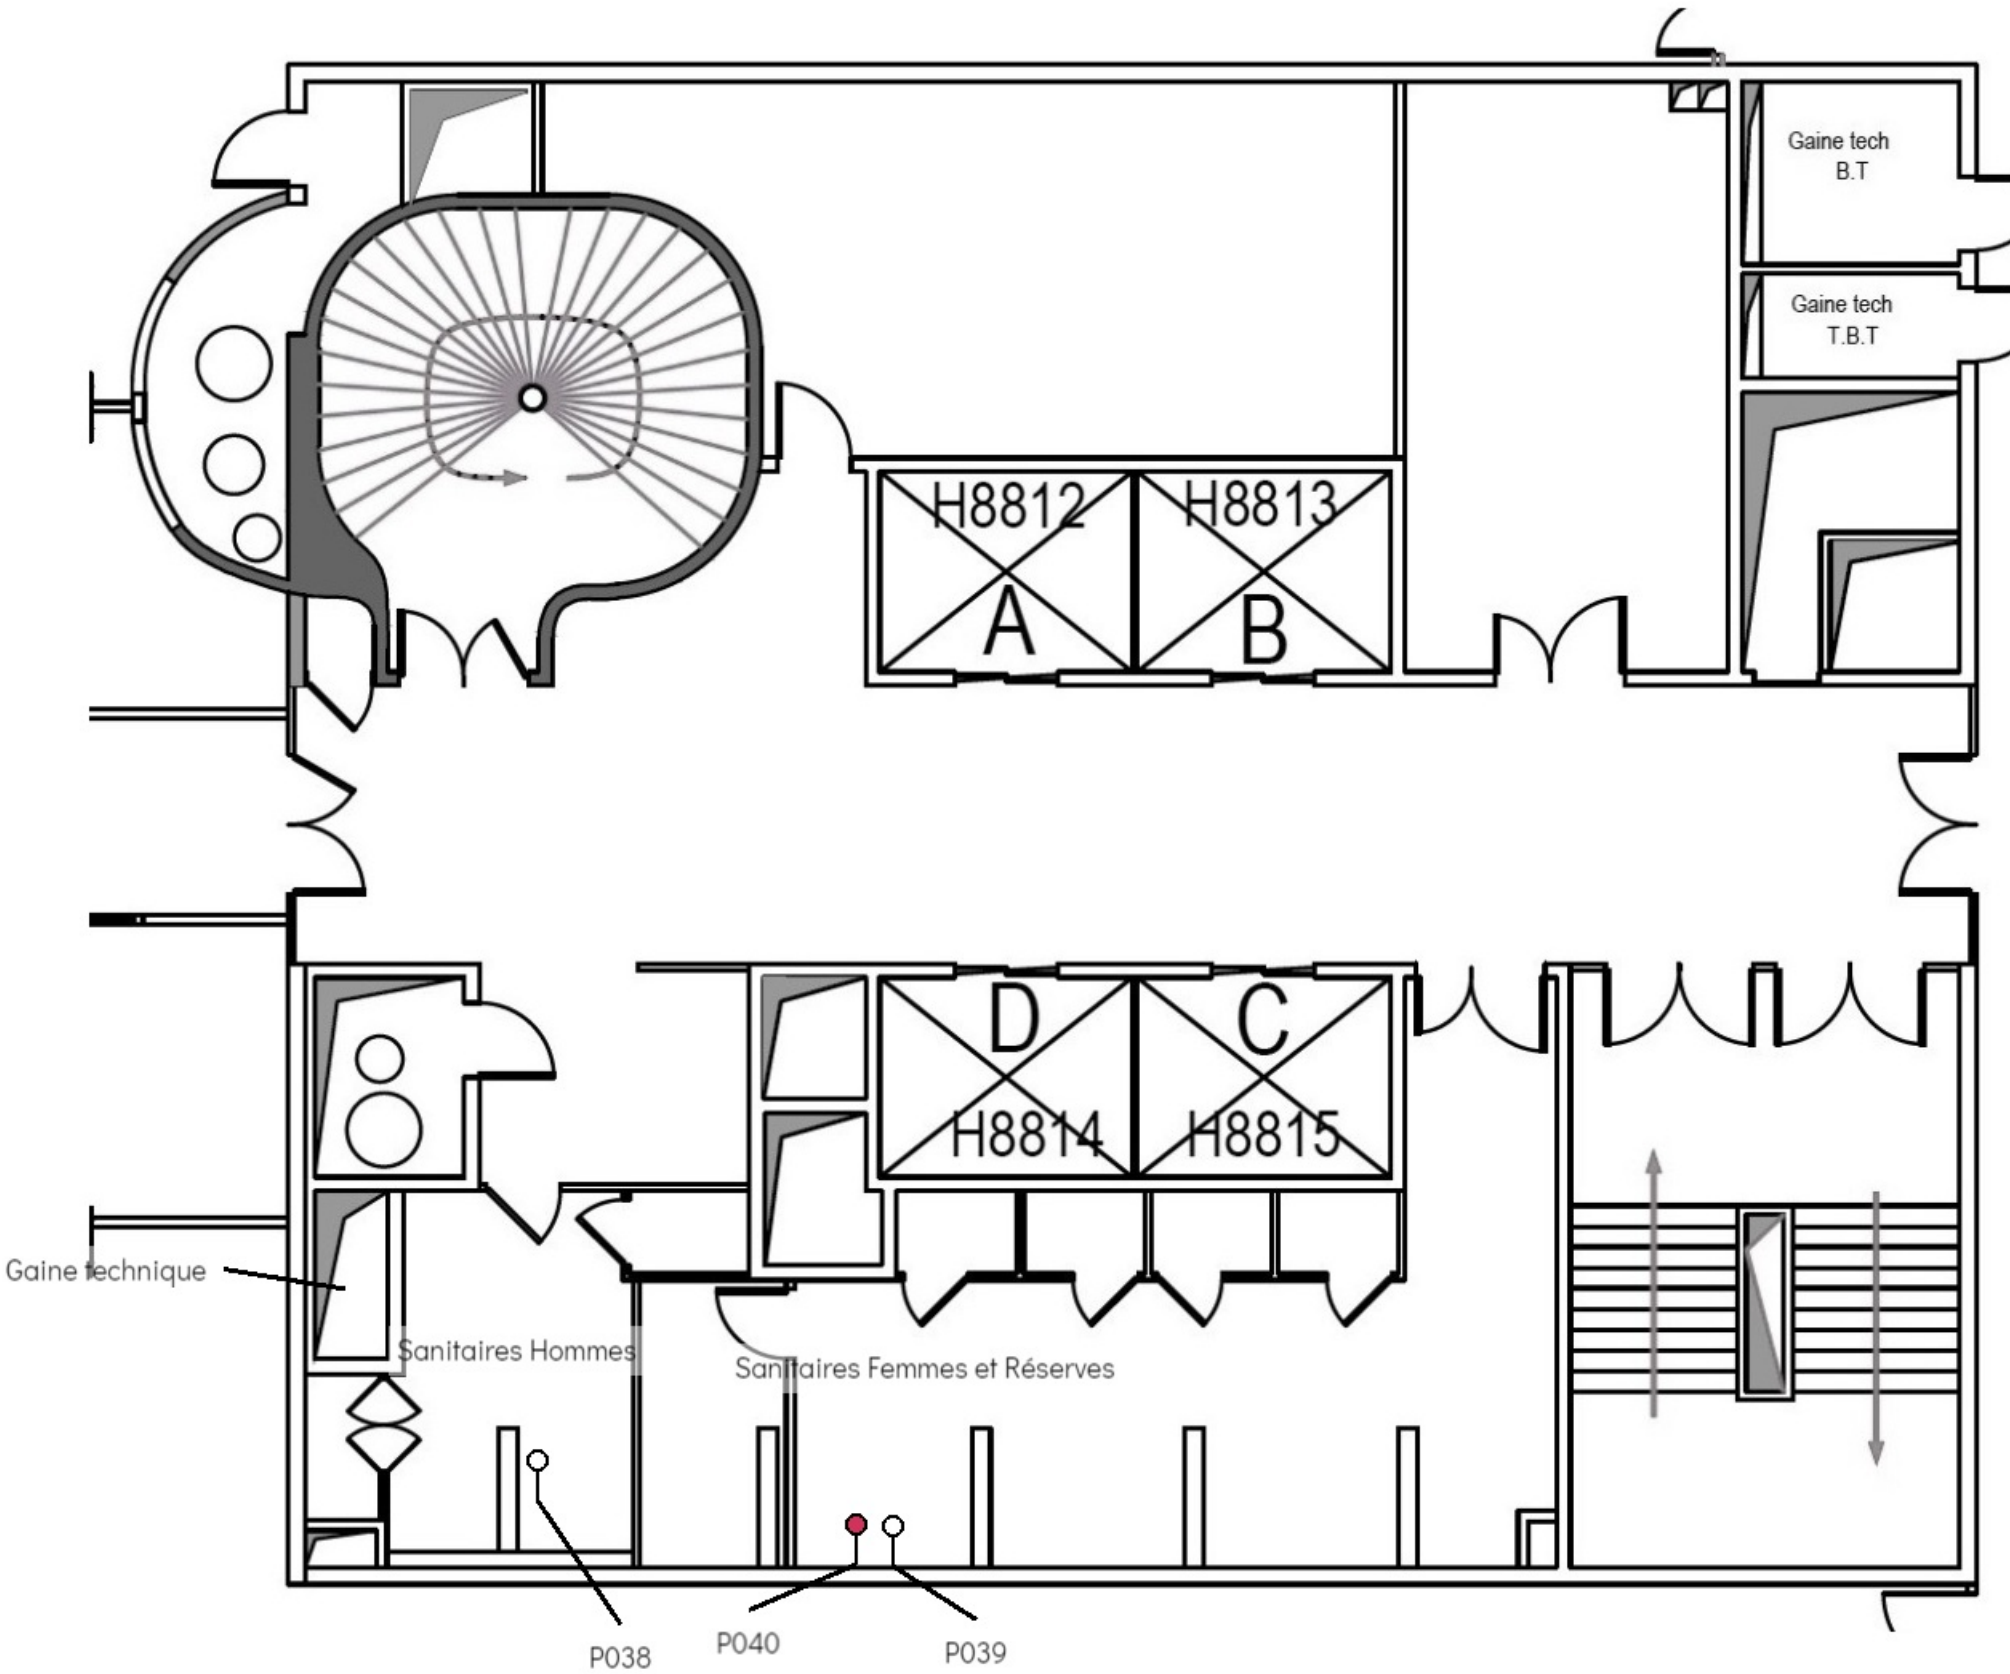
| <b>P040 Sanitaires Femmes et Réserves Plafond</b><br>Bandes calicot, Enduit de jointement des plaques de plâtre, Peinture |
