Rapport de mission de repérage des matériaux et produits contenant de l'amiante à intégrer au "dossier technique amiante"

Référence AMIDTA-E3540972-2301 24 octobre 2023

Bien	Bâtiment industriel
Adresse	89 Avenue de L Europe 63370 LEMPDES
Propriétaire	INSTITUT ENS SUPERIEUR ET RECH ASA — VETAGRO SUP 89 Avenue de L Europe 63370 LEMPDES
Demandeur	INSTITUT ENS SUPERIEUR ET RECH ASA — VETAGRO SUP 89 Avenue de L Europe 63370 LEMPDES

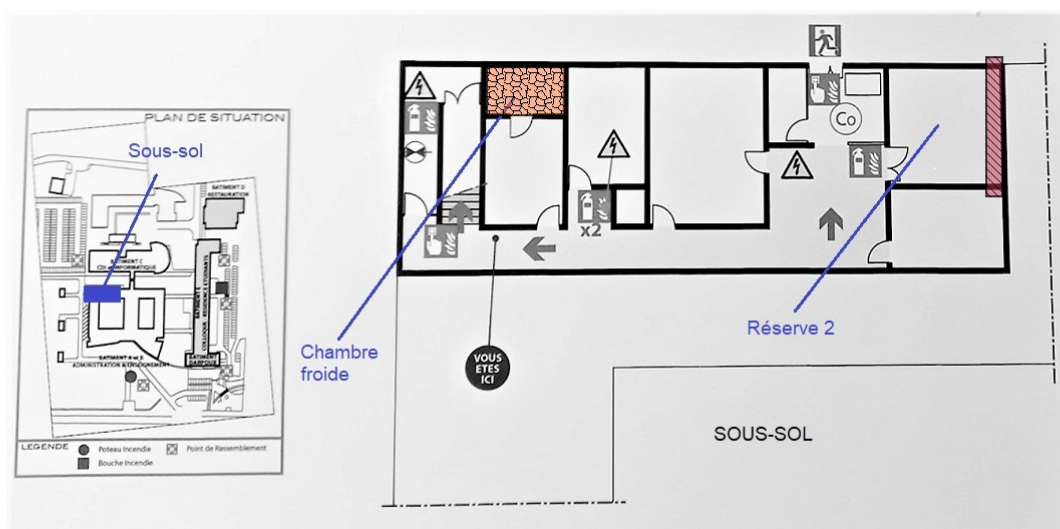
Planche de repérage usuel BAT CENTRAL - Sous-sol		1/12
Référence	AMIDTA-E3540972-2301	Version 1
Origine	Dekra diagnostic / HELENE DAMAY	
Adresse	89 Avenue de L Europe 63370 LEMPDES

Conduits Revêtements durs amiante-ciment

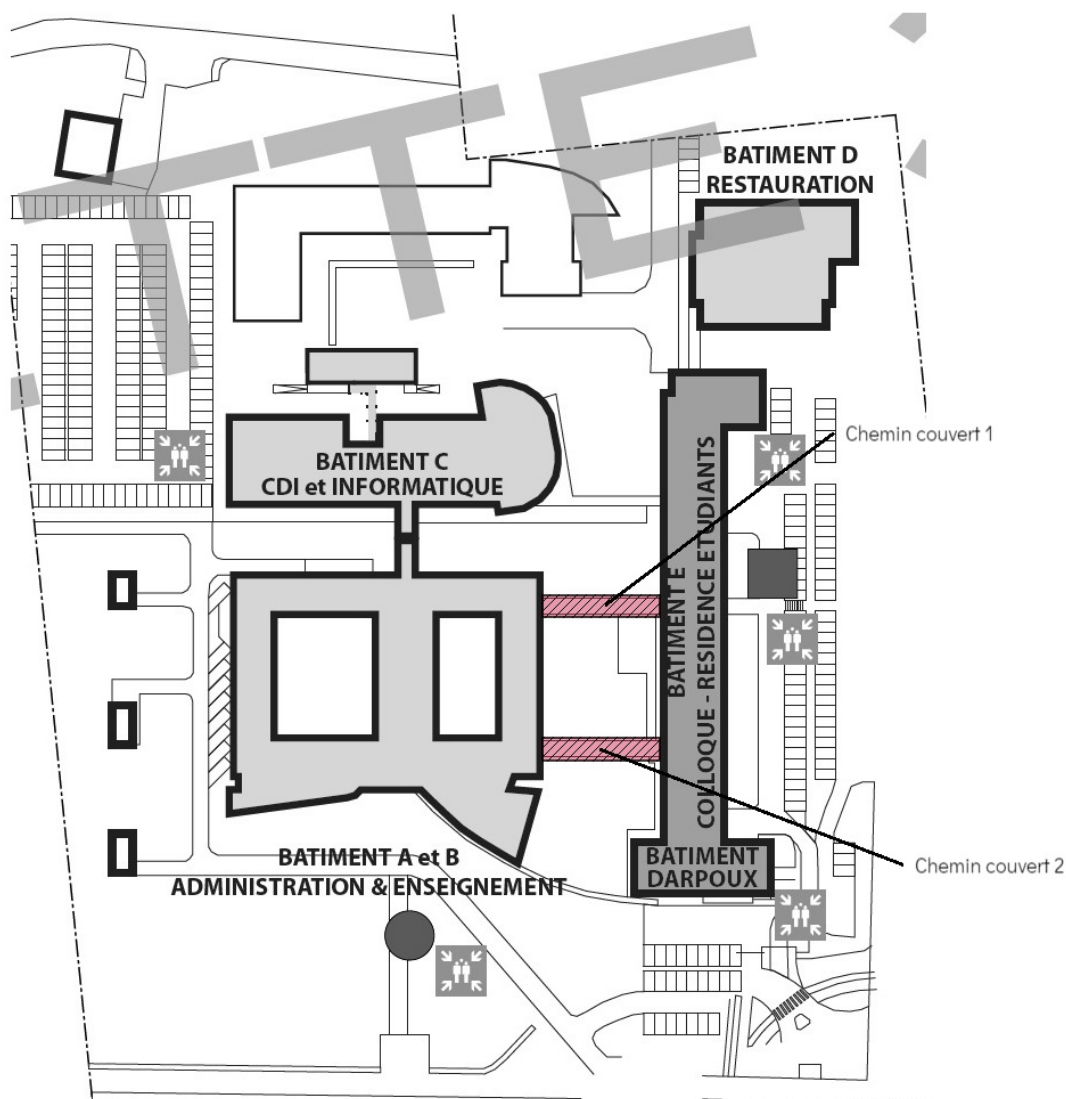
Planche de repérage usuel **4/12**
Extérieurs (jardin)

Coffrage perdu

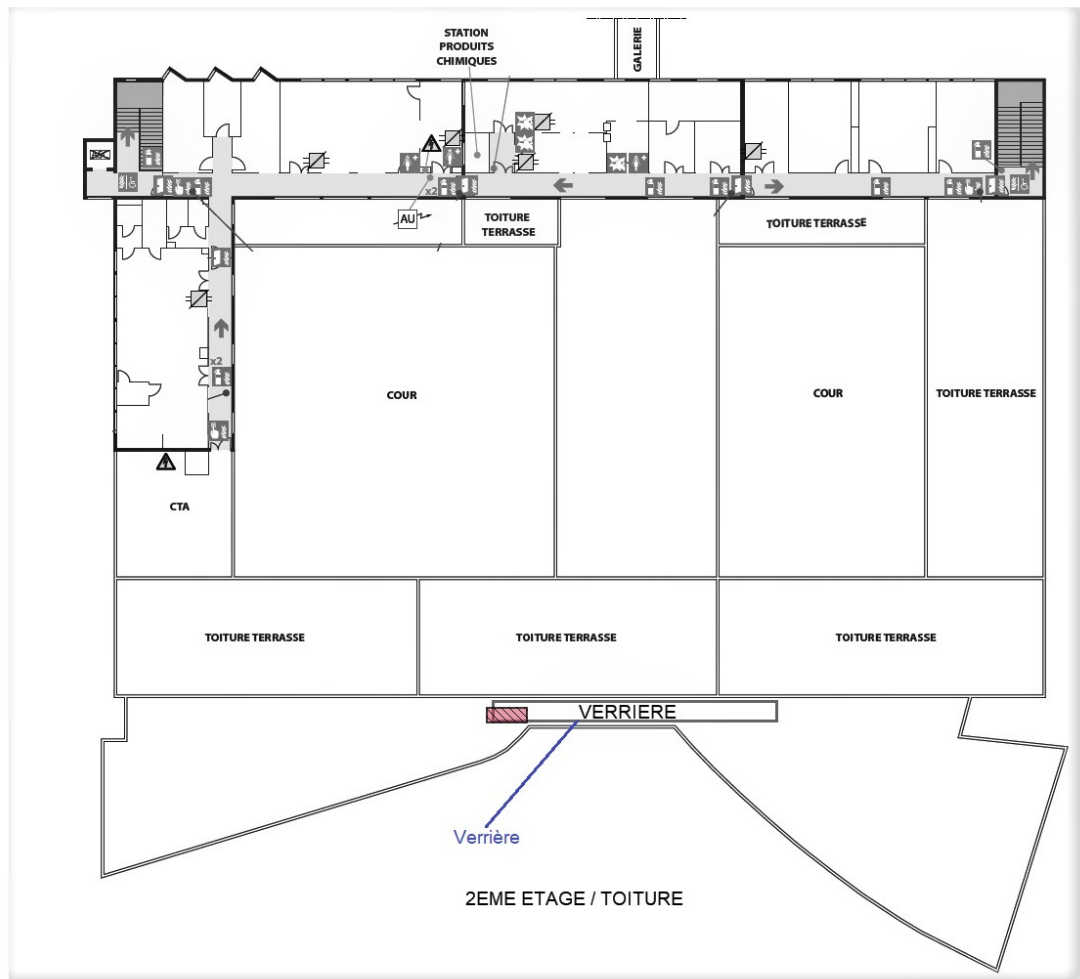
Planche de repérage usuel		7/12
BAT CENTRAL - Toiture / Etage 2		
Référence	AMIDTA-E3540972-2301	Version 1
Origine	Dekra diagnostic / HELENE DAMAY	
Adresse	89 Avenue de L Europe 63370 LEMPDES

Légende
Conduits

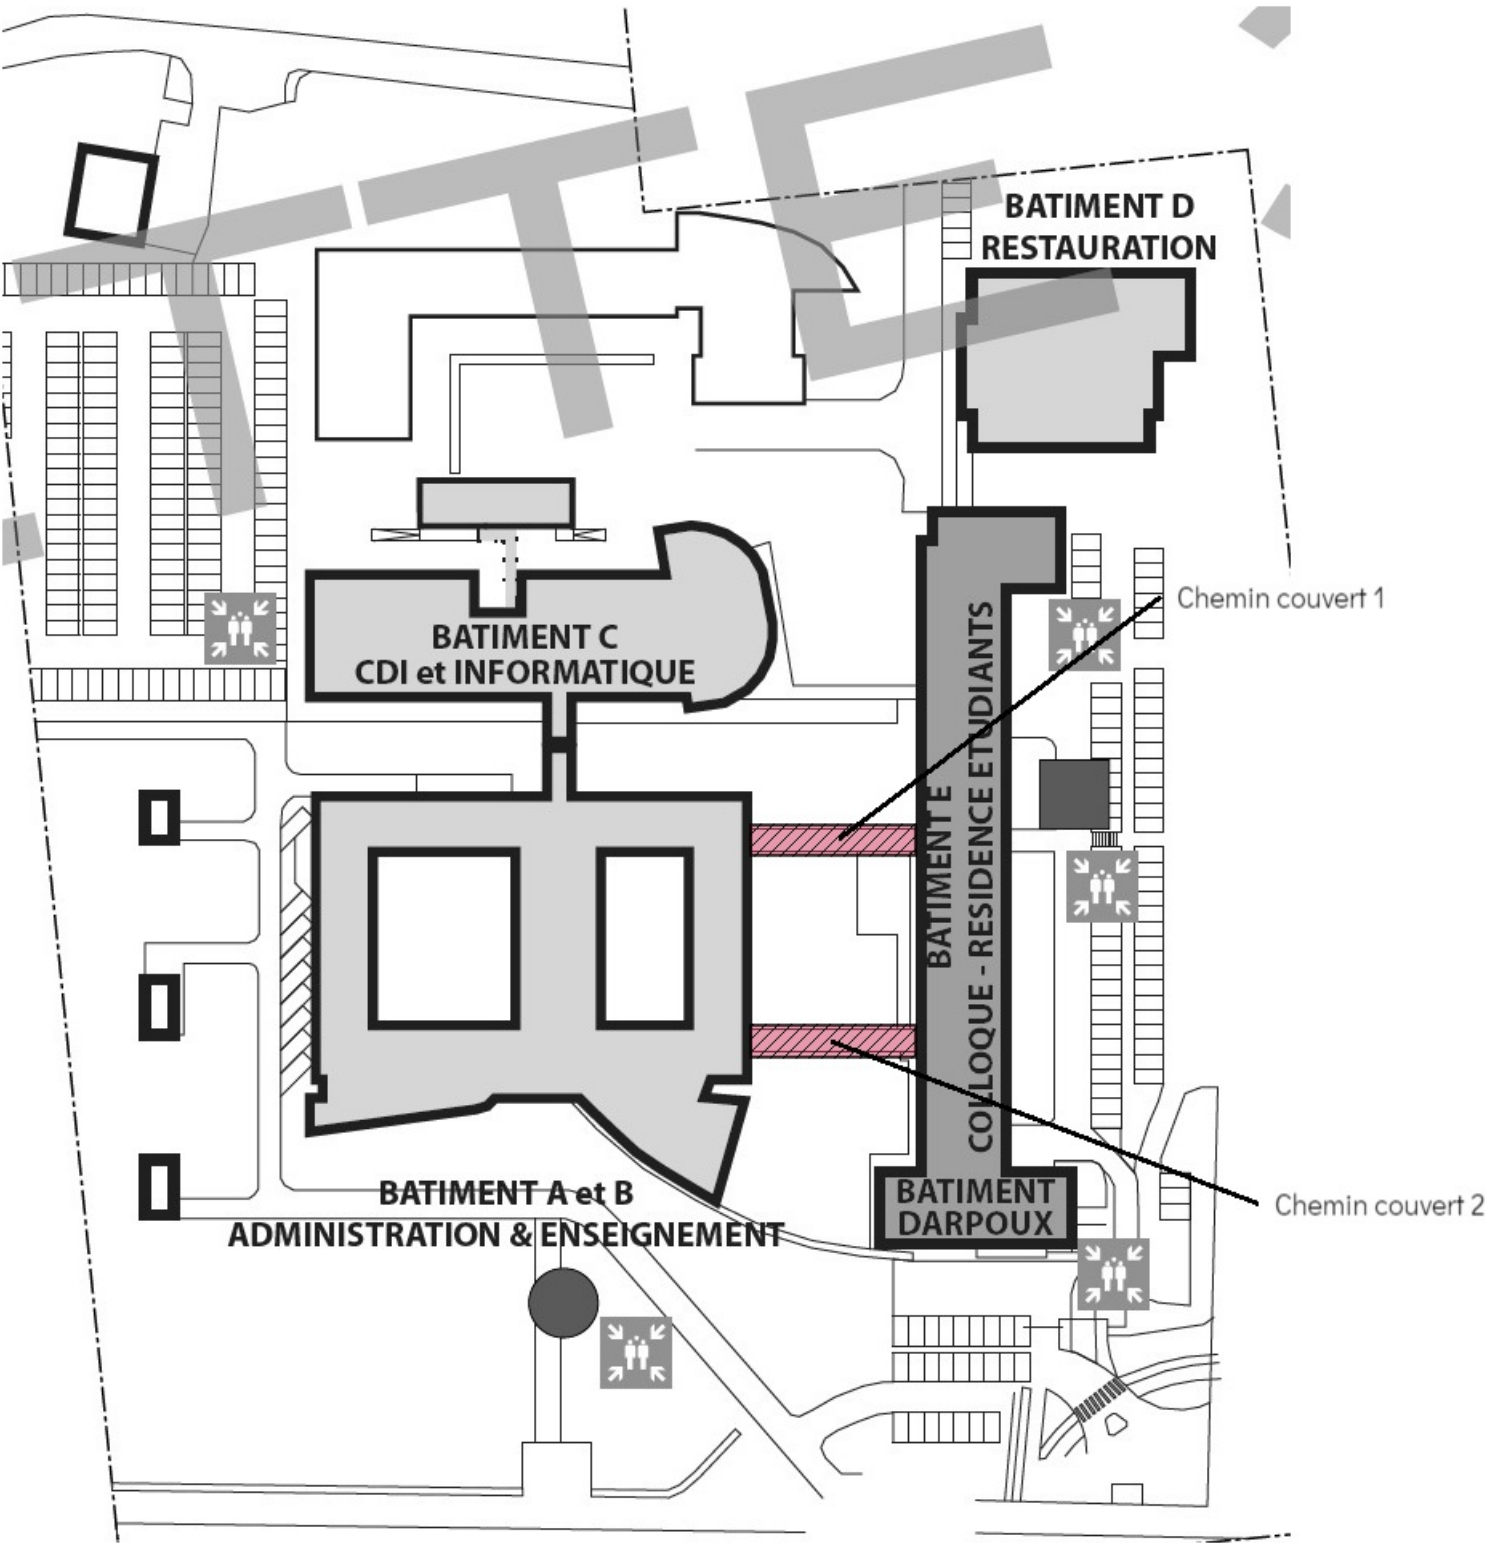
Planche de repérage usuel Extérieurs (jardin)		4/12
Référence	AMIDTA-E3540972-2301	Version 1
Origine	Dekra diagnostic / HELENE DAMAY	
Adresse	89 Avenue de L Europe 63370 LEMPDES

Coffrage perdu
