Rapport de mission de repérage des matériaux et produits contenant de l'amiante avant réalisation de travaux

Référence AMITRAV-E7277118-2501 24 juin 2025

Bien	Bâtiment agricole
Adresse	89 Avenue de L Europe 63370 LEMPDES
Référence Cadastreale	NC
Propriétaire	INSTITUT ENS SUPERIEUR ET RECH ASA — VETAGRO SUP 89 Avenue de L Europe 63370 LEMPDES
Demandeur	INSTITUT ENS SUPERIEUR ET RECH ASA — VETAGRO SUP 89 Avenue de L Europe 63370 LEMPDES

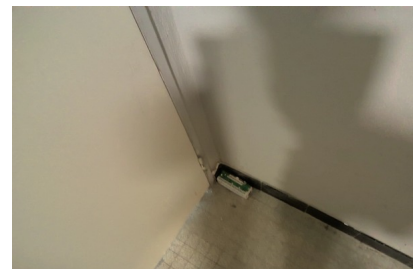
Prélèvement P022
Pièce RDC - Archives
Localisation Plinthes
Matériaux Carrelage + colle
Date 11 juin 2025
Résultat Absence d'amiante
Commentaire

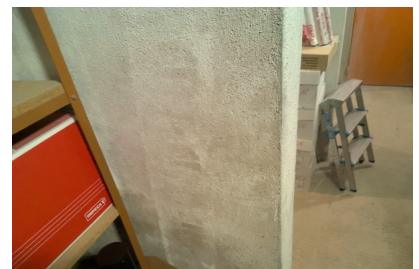
Prélèvement P023
Pièce RDC - Archives
Localisation Tous les murs
Matériaux Peinture + béton
Date 11 juin 2025
Résultat Absence d'amiante
Commentaire

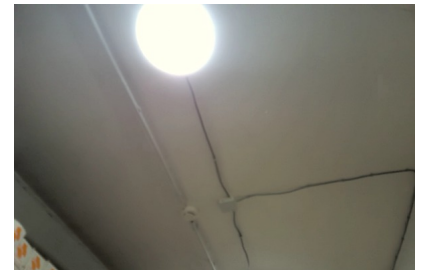
Prélèvement P025
Pièce RDC - Archives
Localisation Plafond
Matériaux Peinture + enduit
Date 11 juin 2025
Résultat Absence d'amiante
Commentaire

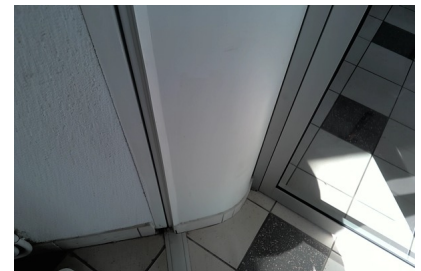
Prélèvement P026
Pièce RDC - Hall
Localisation Plinthes
Matériaux Carrelage + colle
Date 11 juin 2025
Résultat Absence d'amiante
Commentaire

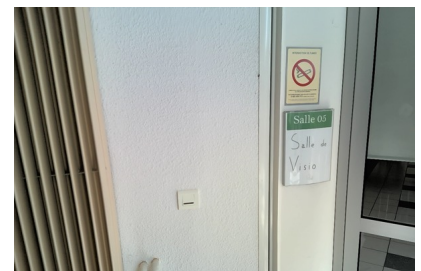
Prélèvement P027
Pièce RDC - Hall
Localisation Murs
Matériaux Enduit
Date 11 juin 2025
Résultat Absence d'amiante
Commentaire

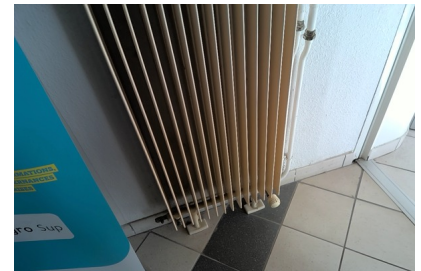
Prélèvement P028
Pièce RDC - Hall
Localisation Radiateur
Matériaux Filasse
Date 11 juin 2025
Résultat Absence d'amiante
Commentaire

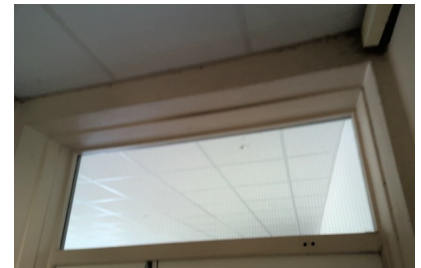
Prélèvement P029
Pièce RDC - Dégagement
Localisation Fenêtre
Matériaux Joint de vitrage
Date 11 juin 2025
Résultat Absence d'amiante
Commentaire

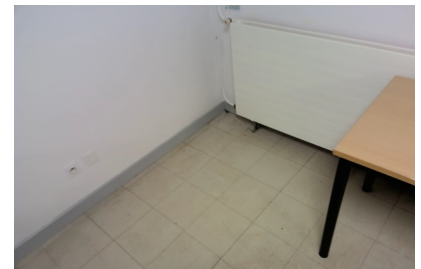
Prélèvement P030
Pièce RDC - Salle 4
Localisation Sol
Matériaux Colles bitumineuses, Dalles de sol
Date 11 juin 2025
Résultat Présence d'amiante
Commentaire

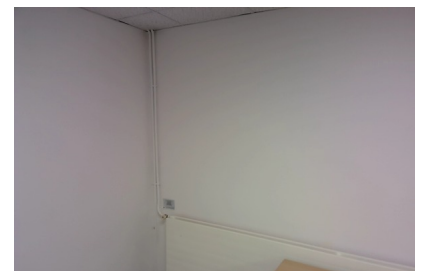
Prélèvement P031
Pièce RDC - Salle 4
Localisation Murs
Matériaux Bandes calicots
Date 11 juin 2025
Résultat Absence d'amiante
Commentaire

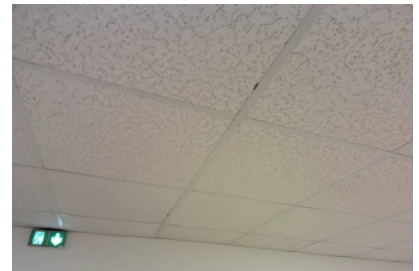
Prélèvement P032
Pièce RDC - Salle 4
Localisation Faux plafonds
Matériaux Faux plafonds
Date 11 juin 2025
Résultat Absence d'amiante
Commentaire

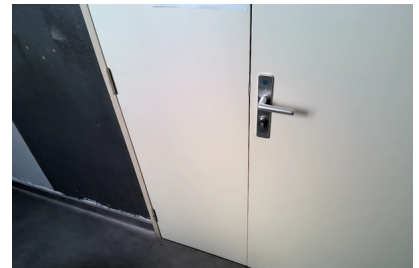
Prélèvement P033
Pièce RDC - Salle 4
Localisation Porte
Matériaux Joint
Date 11 juin 2025
Résultat Absence d'amiante
Commentaire

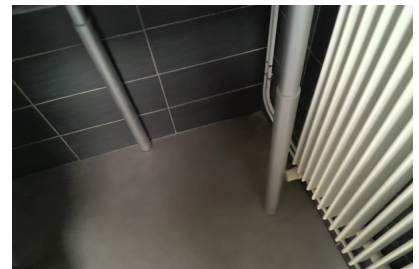
Prélèvement P034
Pièce RDC - Dégagement
Localisation Sol
Matériaux Sols PVC
Date 11 juin 2025
Résultat Absence d'amiante
Commentaire

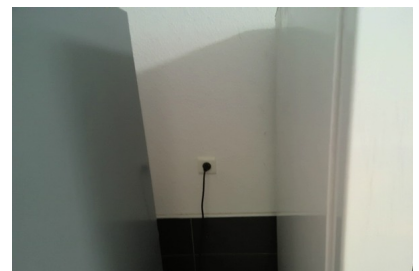
Prélèvement P035
Pièce RDC - Dégagement
Localisation Tous les murs
Matériaux Enduit
Date 11 juin 2025
Résultat Absence d'amiante
Commentaire

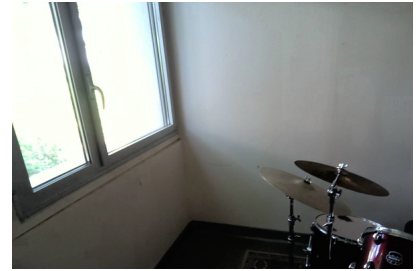
Prélèvement P036
Pièce RDC - Salle de musique
Localisation Murs
Matériaux Bande calicot
Date 11 juin 2025
Résultat Absence d'amiante
Commentaire

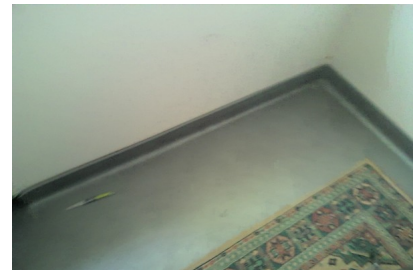
Prélèvement P037
Pièce RDC - Salle de musique
Localisation Plinthes
Matériaux PVC + colle
Date 11 juin 2025
Résultat Absence d'amiante
Commentaire

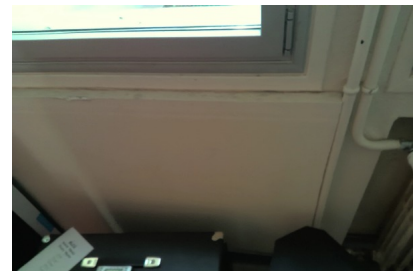
Prélèvement P038
Pièce RDC - Salle de musique
Localisation Allège de fenêtre
Matériaux Laine de verre + colle
Date 11 juin 2025
Résultat Absence d'amiante
Commentaire

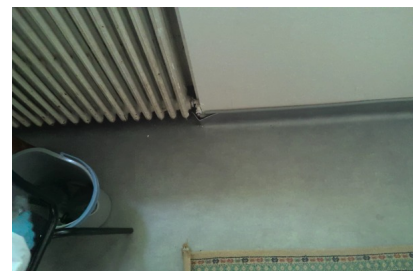
Prélèvement P039
Pièce RDC - Salle de musique
Localisation Sol
Matériaux Ragréage + colle
Date 11 juin 2025
Résultat Absence d'amiante
Commentaire

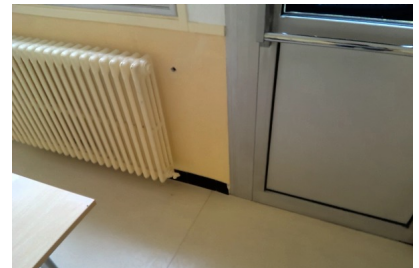
Prélèvement P041
Pièce RDC - Salle 9
Localisation Plinthes
Matériaux Carrelage + colle
Date 11 juin 2025
Résultat Absence d'amiante
Commentaire

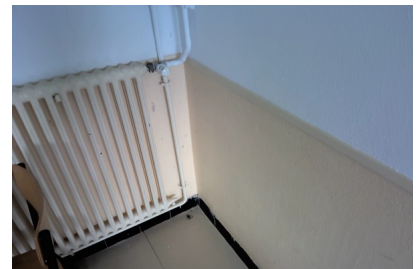
Prélèvement P042
Pièce RDC - Salle 9
Localisation Murs parte basse
Matériaux Peinture + plâtre
Date 11 juin 2025
Résultat Absence d'amiante
Commentaire

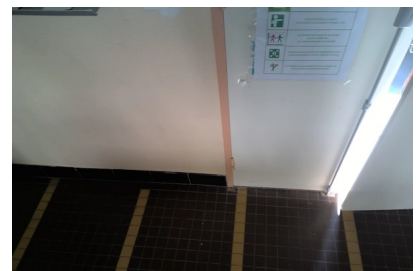
Prélèvement P043
Pièce RDC - Salle 2
Localisation Sol
Matériaux Carrelage + colle
Date 11 juin 2025
Résultat Absence d'amiante
Commentaire

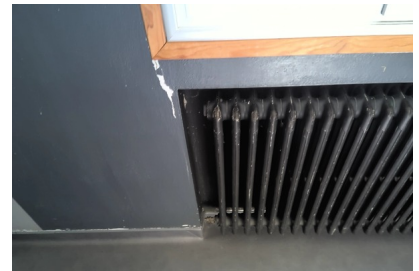
Prélèvement P044
Pièce RDC - Dégagement
Localisation Murs
Matériaux Enduit noir
Date 11 juin 2025
Résultat Absence d'amiante
Commentaire

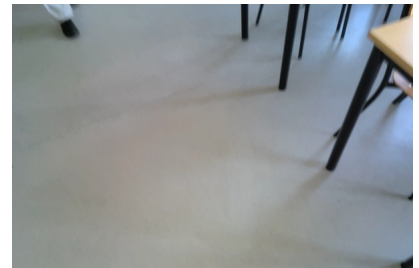
Prélèvement P045
Pièce RDC - Salle 1
Localisation Sol
Matériaux Colles bitumineuses + linoléum
Date 11 juin 2025
Résultat Présence d'amiante (matériaux concernés :)
Commentaire

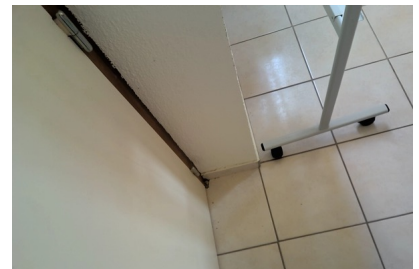
Prélèvement P046
Pièce RDC - Bureau C109
Localisation Sol
Matériaux Carrelage + colle
Date 11 juin 2025
Résultat Absence d'amiante
Commentaire

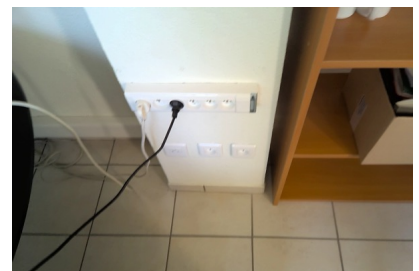
Prélèvement P047
Pièce RDC - Bureau C109
Localisation Plinthes
Matériaux Carrelage + colle
Date 11 juin 2025
Résultat Absence d'amiante
Commentaire

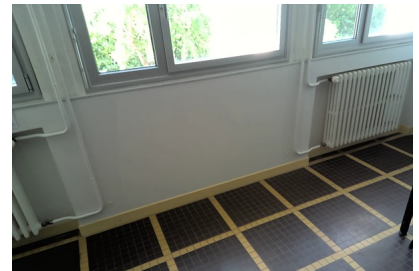
Prélèvement P048
Pièce RDC - Salle 18
Localisation Tous les murs
Matériaux Bandes calicot
Date 11 juin 2025
Résultat Absence d'amiante
Commentaire

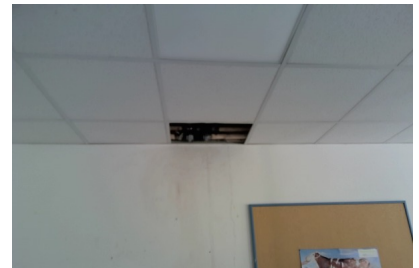
Prélèvement P049
Pièce RDC - Salle 17
Localisation Conduits de fluides
Matériaux Filasse
Date 11 juin 2025
Résultat Absence d'amiante
Commentaire

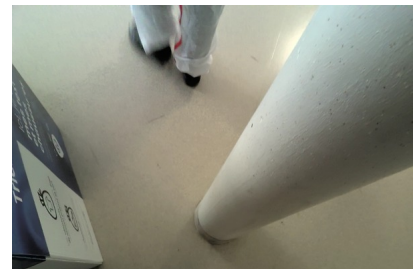
Prélèvement P050
Pièce RDC - Couloir
Localisation Poteau
Matériaux Peinture + béton
Date 11 juin 2025
Résultat Absence d'amiante
Commentaire

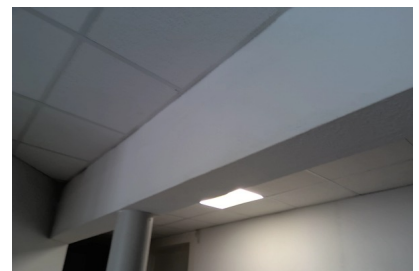
Prélèvement P051
Pièce RDC - Couloir
Localisation Poutre coffrage
Matériaux Peinture + plâtre
Date 11 juin 2025
Résultat Absence d'amiante
Commentaire

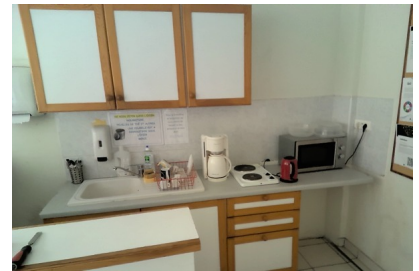
Prélèvement P052
Pièce RDC - Pause
Localisation Faïence
Matériaux Carrelage + colle
Date 11 juin 2025
Résultat Absence d'amiante
Commentaire

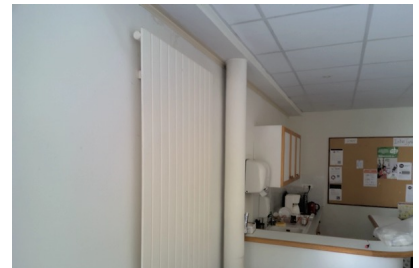
Prélèvement P053
Pièce RDC - Pause
Localisation Poteau
Matériaux fibres ciment
Date 11 juin 2025
Résultat Présence d'amiante
Commentaire

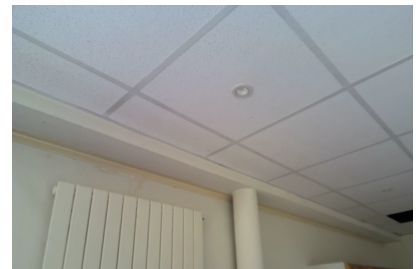
Prélèvement P054
Pièce RDC - Pause
Localisation Poutre
Matériaux Enduit + béton
Date 11 juin 2025
Résultat Absence d'amiante
Commentaire

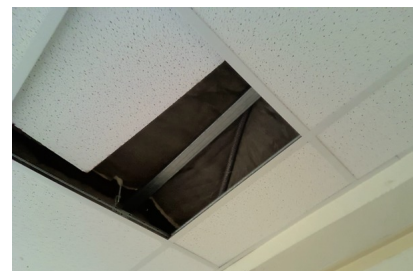
Prélèvement P055
Pièce RDC - Pause
Localisation Plénums
Matériaux Pare vapeur + isolant
Date 11 juin 2025
Résultat Absence d'amiante
Commentaire

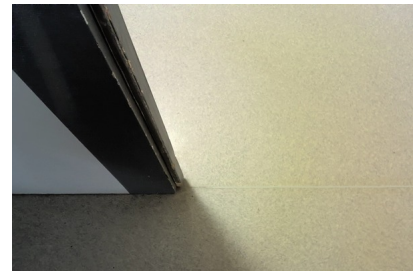
Prélèvement P056
Pièce RDC - Couloir
Localisation Porte coupe feu
Matériaux Joint coupe feu
Date 11 juin 2025
Résultat Absence d'amiante
Commentaire

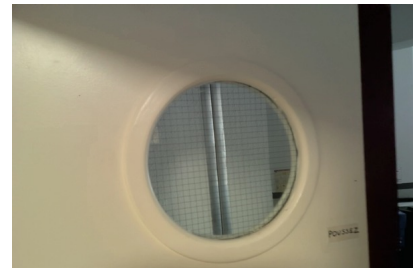
Prélèvement P057
Pièce RDC - Couloir
Localisation Porte coupe feu
Matériaux Joint vitrage hublot
Date 11 juin 2025
Résultat Absence d'amiante
Commentaire

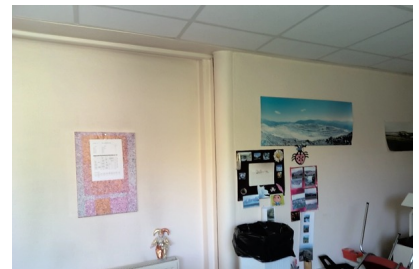
Prélèvement P058
Pièce RDC - Local reprographie
Localisation Poteau
Matériaux Fibres ciment
Date 11 juin 2025
Résultat Présence d'amiante
Commentaire

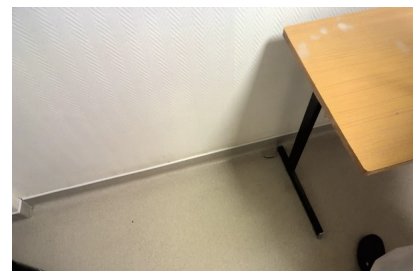
Prélèvement P059
Pièce RDC - Couloir
Localisation Sol
Matériaux Linoléum + ragréage + colle
Date 11 juin 2025
Résultat Absence d'amiante
Commentaire

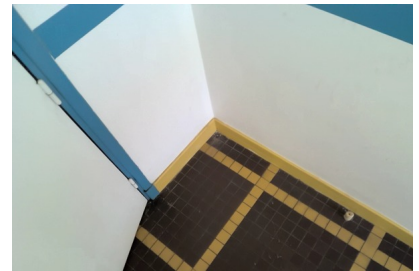
Prélèvement P060
Pièce RDC - Salle 14
Localisation Sol
Matériaux Carrelage + colle
Date 11 juin 2025
Résultat Absence d'amiante
Commentaire

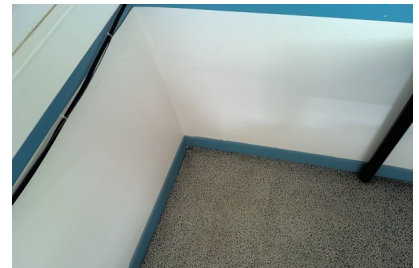
Prélèvement P061
Pièce RDC - Salle 13
Localisation Sol
Matériaux Dalles de sols + colle
Date 11 juin 2025
Résultat Absence d'amiante
Commentaire

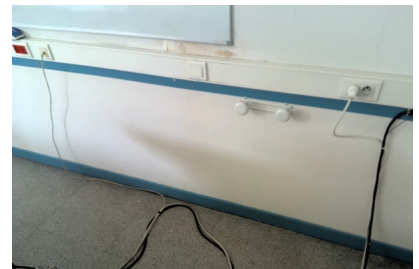
Prélèvement P062
Pièce RDC - Salle 13
Localisation Murs
Matériaux Bande calicot
Date 11 juin 2025
Résultat Absence d'amiante
Commentaire

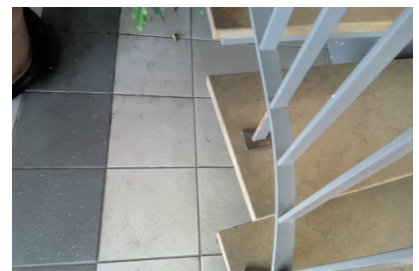
Prélèvement P063
Pièce RDC - Hall
Localisation Gardes corps escalier
Matériaux Peinture
Date 11 juin 2025
Résultat Absence d'amiante
Commentaire

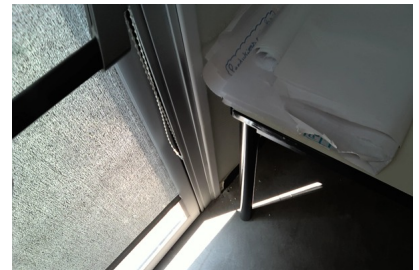
Prélèvement P065
Pièce RDC - Salle Jean Anglade
Localisation Plinthes
Matériaux Carrelage + colle
Date 11 juin 2025
Résultat Absence d'amiante
Commentaire

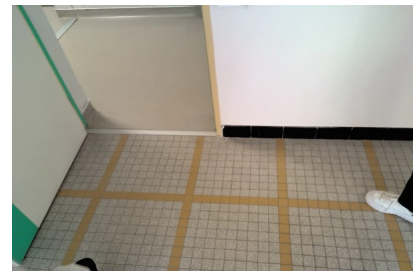
Prélèvement P066
Pièce RDC - Salle 6
Localisation Plinthes
Matériaux Carrelage + colle
Date 11 juin 2025
Résultat Absence d'amiante
Commentaire

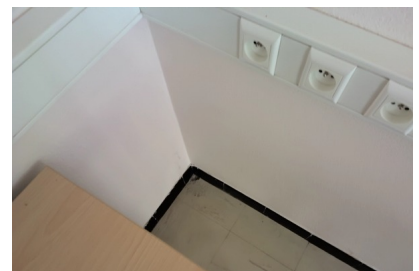
Prélèvement P067
Pièce RDC - D1
Localisation Sol
Matériaux Dalles de sols + colle noire
Date 11 juin 2025
Résultat Absence d'amiante
Commentaire

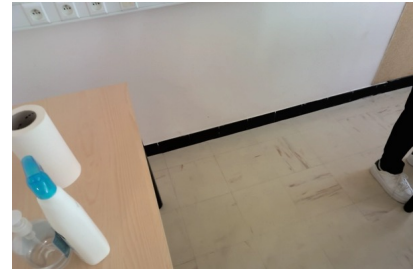
Prélèvement P068
Pièce RDC - D1
Localisation Plinthes
Matériaux Carrelage + colle
Date 11 juin 2025
Résultat Absence d'amiante
Commentaire

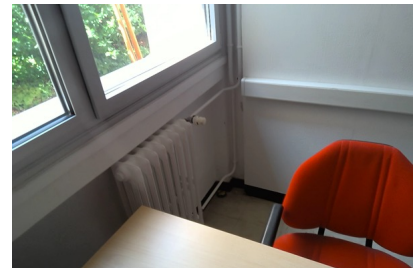
Prélèvement P069
Pièce RDC - D1 bis
Localisation Tous les murs
Matériaux Enduit + béton
Date 11 juin 2025
Résultat Absence d'amiante
Commentaire

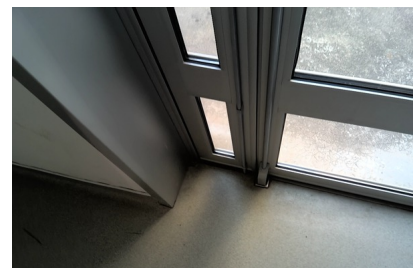
Prélèvement P071
Pièce RDC - Dégagement 2
Localisation Sol
Matériaux Linoléum + colle
Date 11 juin 2025
Résultat Absence d'amiante
Commentaire

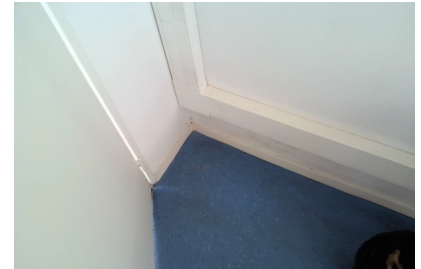
Prélèvement P072
Pièce RDC - D1.41
Localisation Sol
Matériaux Linoléum + colle
Date 11 juin 2025
Résultat Absence d'amiante
Commentaire

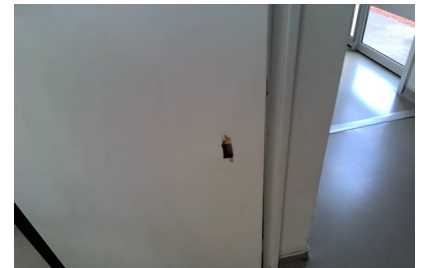
Prélèvement P073
Pièce RDC - Salle 11
Localisation Porte
Matériaux Bois + peinture
Date 11 juin 2025
Résultat Absence d'amiante
Commentaire

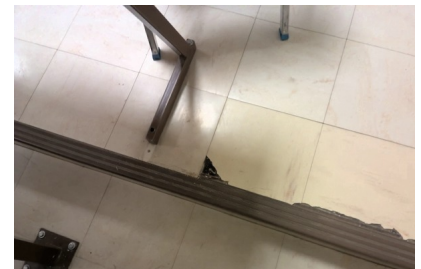
Prélèvement P001
Pièce Étage 1 - Amphithéâtre
Localisation Sol 1
Matériaux Colles bitumineuses, Dalles de sol
Date 11 juin 2025
Résultat Absence d'amiante
Commentaire

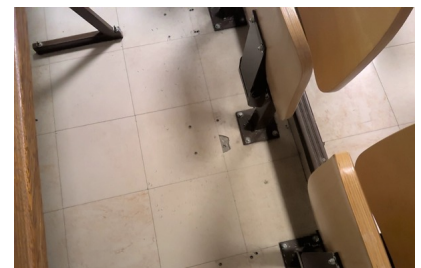
Prélèvement P002
Pièce Étage 1 - Amphithéâtre
Localisation Sol 2
Matériaux Colles bitumineuses, Dalles de sol
Date 11 juin 2025
Résultat Présence d'amiante
Commentaire

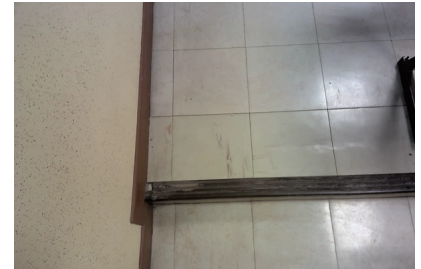
Prélèvement P003
Pièce Étage 1 - Amphithéâtre
Localisation Nez de marche
Matériaux Nez de marche
Date 11 juin 2025
Résultat Absence d'amiante
Commentaire

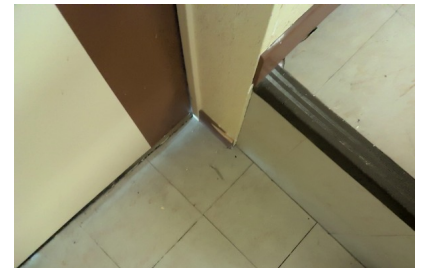
Prélèvement P004
Pièce Étage 1 - Amphithéâtre
Localisation Plinthes
Matériaux Bois + colle + peinture
Date 11 juin 2025
Résultat Absence d'amiante
Commentaire

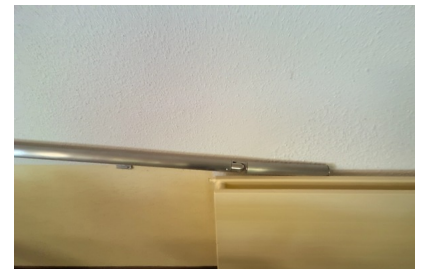
Prélèvement P005
Pièce Étage 1 - Amphithéâtre
Localisation Murs partie basse
Matériaux Peinture jaune
Date 11 juin 2025
Résultat Absence d'amiante
Commentaire

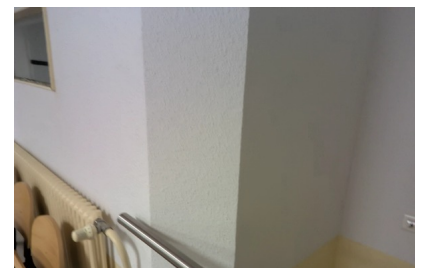
Prélèvement P006
Pièce Étage 1 - Amphithéâtre
Localisation Murs partie haute
Matériaux Enduit
Date 11 juin 2025
Résultat Absence d'amiante
Commentaire

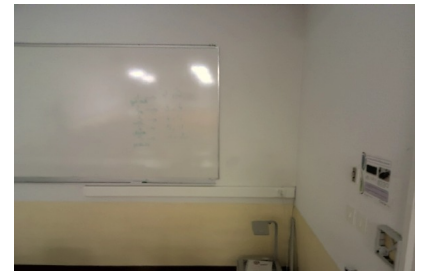
Prélèvement P007
Pièce Étage 1 - Amphithéâtre
Localisation Murs bande calicot
Matériaux Bande calicot
Date 11 juin 2025
Résultat Absence d'amiante
Commentaire

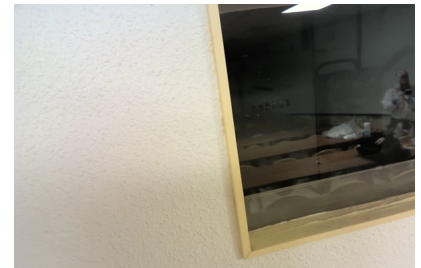
Prélèvement P008
Pièce Étage 1 - Amphithéâtre
Localisation Fenêtre intérieure
Matériaux Joint de vitrage
Date 11 juin 2025
Résultat Absence d'amiante
Commentaire

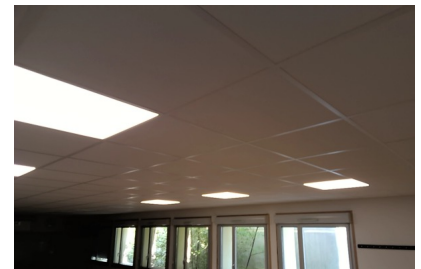
Prélèvement P009
Pièce Étage 1 - Amphithéâtre
Localisation Plénum
Matériaux Isolant laine de verre
Date 11 juin 2025
Résultat Absence d'amiante
Commentaire

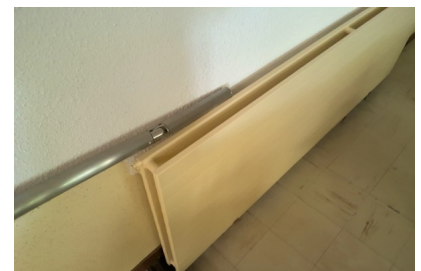
Prélèvement P010
Pièce Étage 1 - Amphithéâtre
Localisation Radiateur
Matériaux Filasse
Date 11 juin 2025
Résultat Absence d'amiante
Commentaire

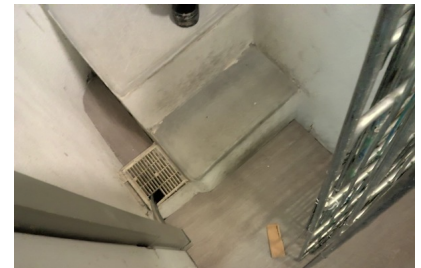
Prélèvement P012
Pièce Étage 1 - Local électrique
Localisation Marches
Matériaux Béton
Date 11 juin 2025
Résultat Absence d'amiante
Commentaire

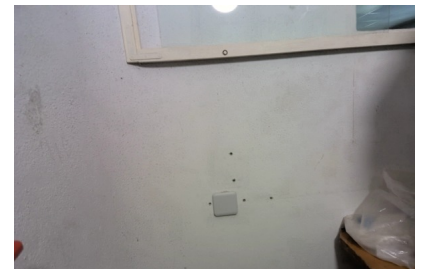
Prélèvement P013
Pièce Étage 1 - Local électrique
Localisation Murs
Matériaux Peinture + béton
Date 11 juin 2025
Résultat Absence d'amiante
Commentaire

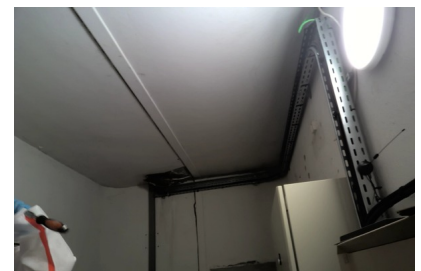
Prélèvement P014
Pièce Étage 1 - Local électrique
Localisation Plafond
Matériaux Peinture + enduit
Date 11 juin 2025
Résultat Absence d'amiante
Commentaire

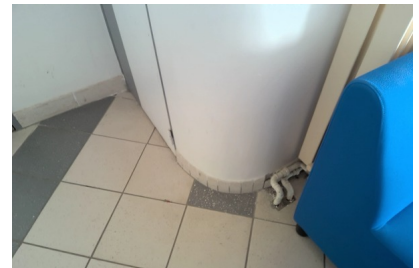
Prélèvement P016
Pièce Étage 1 - Hall
Localisation Plinthes
Matériaux Colle + carrelage
Date 11 juin 2025
Résultat Absence d'amiante
Commentaire

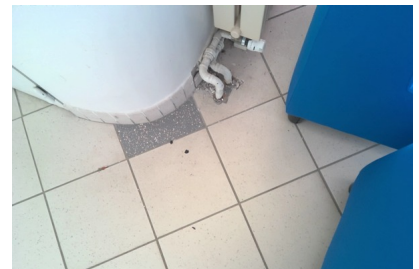
Prélèvement P017
Pièce Étage 1 - Hall
Localisation Sol
Matériaux Carrelage + colle
Date 11 juin 2025
Résultat Absence d'amiante
Commentaire

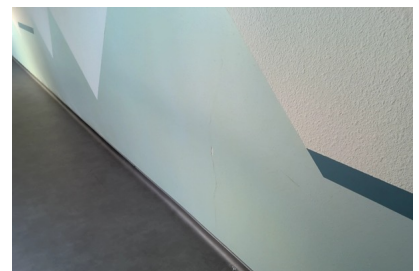
Prélèvement P018
Pièce Étage 1 - Dégagement
Localisation Tous les murs
Matériaux Peinture
Date 11 juin 2025
Résultat Absence d'amiante
Commentaire

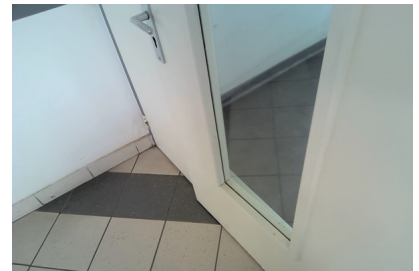
Prélèvement P019
Pièce Étage 1 - Dégagement
Localisation Porte coupe feu
Matériaux Joint de vitrage
Date 11 juin 2025
Résultat Absence d'amiante
Commentaire

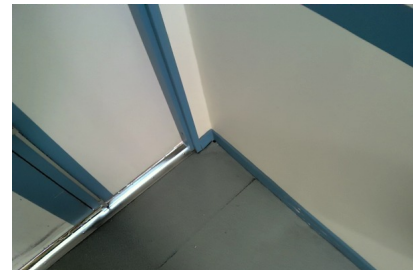
Prélèvement P074
Pièce Étage 1 - Dégagement 2
Localisation Sol
Matériaux Linoléum + colle
Date 11 juin 2025
Résultat Absence d'amiante
Commentaire

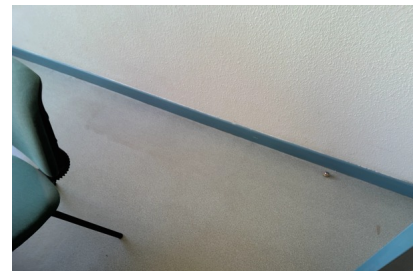
Prélèvement P075
Pièce Étage 1 - Bureau 2
Localisation Sol
Matériaux Linoléum + colle + ragréage
Date 11 juin 2025
Résultat Absence d'amiante
Commentaire

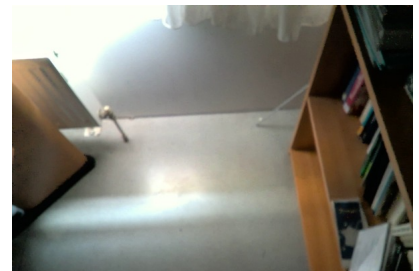
Prélèvement P076
Pièce Étage 1 - Bureau 9
Localisation Sol
Matériaux Linoléum + colle
Date 11 juin 2025
Résultat Absence d'amiante
Commentaire

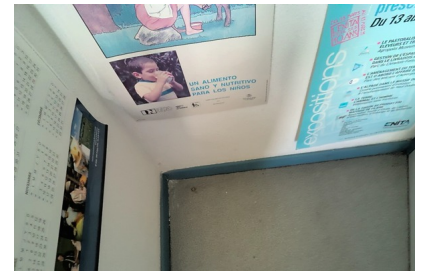
Prélèvement P077
Pièce Étage 1 - Bureau 1
Localisation Tous les murs
Matériaux Enduit + bande calicot
Date 11 juin 2025
Résultat Absence d'amiante
Commentaire

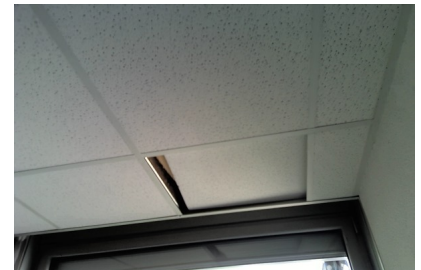
Prélèvement P078
Pièce Étage 1 - Bureau 2
Localisation Plénum
Matériaux Isolant + pare vapeur
Date 11 juin 2025
Résultat Absence d'amiante
Commentaire

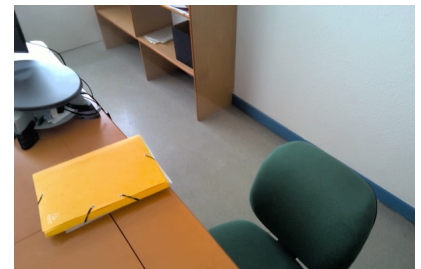
Prélèvement P079
Pièce Étage 1 - Bureau 8
Localisation Sol
Matériaux Linoléum + colle
Date 11 juin 2025
Résultat Absence d'amiante
Commentaire

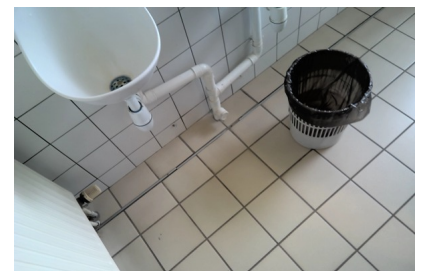
Prélèvement P080
Pièce Étage 1 - Sanitaires
Localisation Sol
Matériaux Carrelage + colle
Date 11 juin 2025
Résultat Absence d'amiante
Commentaire

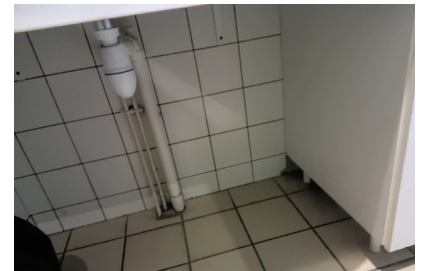
Prélèvement P081
Pièce Étage 1 - Sanitaires
Localisation Faïence
Matériaux Carrelage + colle
Date 11 juin 2025
Résultat Absence d'amiante
Commentaire

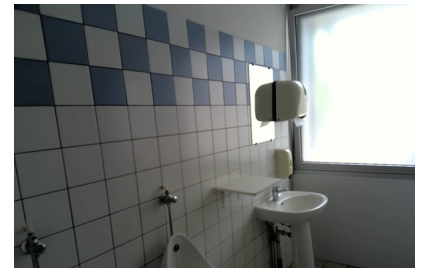
Prélèvement P082
Pièce Étage 1 - Sanitaires
Localisation Faïence
Matériaux Carrelage + colle
Date 11 juin 2025
Résultat Absence d'amiante
Commentaire

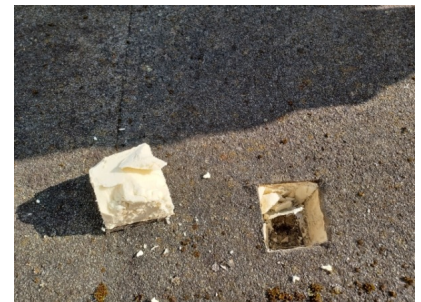
Prélèvement P083
Pièce Étage 1 - Toiture terrasse 2
Localisation Etanchéité au sol
Matériaux Parties planes ou relevés : complexes asphaltés
Date 13 juin 2025
Résultat Absence d'amiante
Commentaire

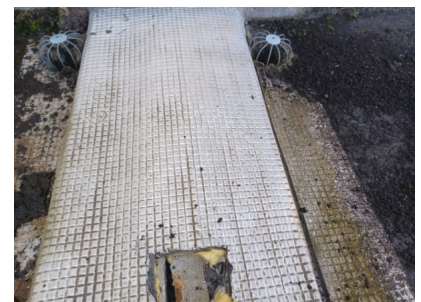
Prélèvement P084
Pièce Étage 1 - Toiture terrasse 2
Localisation Etanchéité au sol
Matériaux Parties planes ou relevés : complexes asphaltés
Date 13 juin 2025
Résultat Absence d'amiante
Commentaire

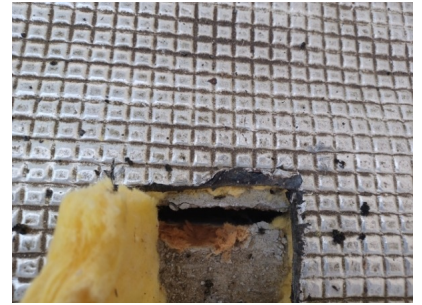
Prélèvement P085
Pièce Étage 1 - Toiture terrasse 2
Localisation Relevé d'étanchéité
Matériaux Relevés : revêtements bitumineux (bandes, lés)
Date 13 juin 2025
Résultat Absence d'amiante
Commentaire

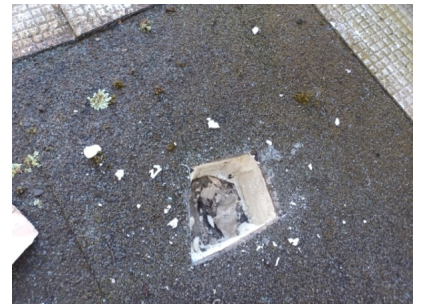
Prélèvement P086
Pièce Étage 1 - Toiture terrasse 2
Localisation Joint de dilatation
Matériaux Plaques en bois fibreuses
Date 13 juin 2025
Résultat Absence d'amiante
Commentaire

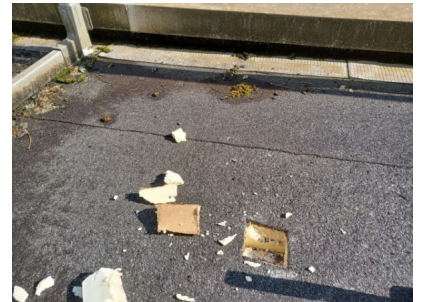
Prélèvement P087
Pièce Étage 1 - Toiture terrasse 1
Localisation Etanchéité au sol
Matériaux Parties planes ou relevés : complexes asphaltés
Date 13 juin 2025
Résultat Absence d'amiante
Commentaire

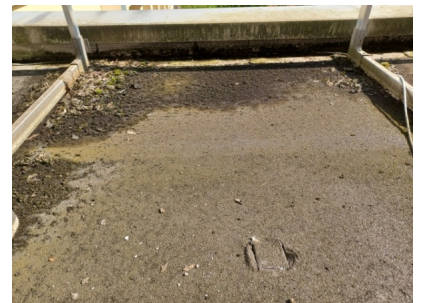
Prélèvement P088
Pièce Étage 1 - Toiture terrasse 1
Localisation Etanchéité au sol
Matériaux Parties planes ou relevés : complexes asphaltés
Date 13 juin 2025
Résultat Absence d'amiante
Commentaire

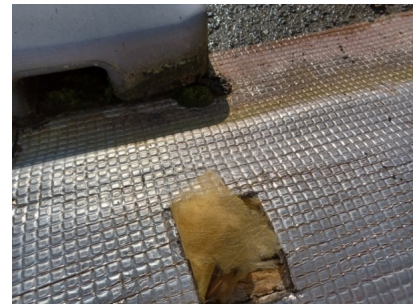
Prélèvement P089
Pièce Étage 1 - Toiture terrasse 1
Localisation Relevé d'étanchéité
Matériaux Relevés : revêtements bitumineux (bandes, lés)
Date 13 juin 2025
Résultat Absence d'amiante
Commentaire

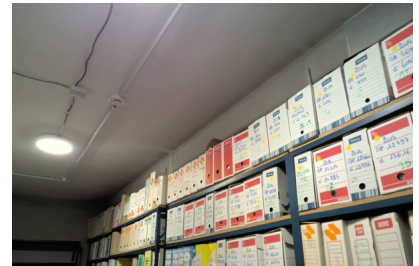
ZPSO P015
Pièce RDC - Archives
Localisation Conduit en fibres ciment
Matériaux
Date 24 juin 2025
Résultat Présence d'amiante

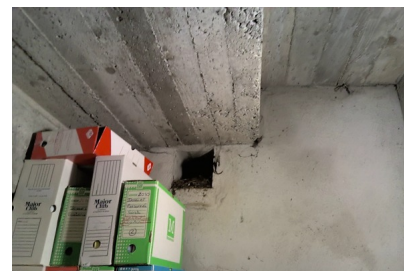
ZPSO P054

Pièce RDC - Archives
Localisation Conduit de ventilation
Matériaux
Date 24 juin 2025
Résultat Absence d'amiante

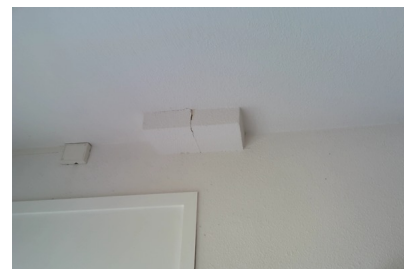
ZPSO P053

Pièce RDC - Hall
Localisation Conduits
Matériaux
Date 24 juin 2025
Résultat Présence d'amiante

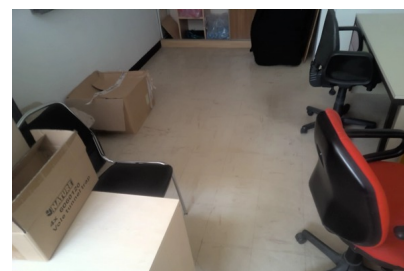
ZPSO P030

Pièce RDC - D1 bis
Localisation Sol
Matériaux Dalles de sol, Colles bitumineuses
Date 24 juin 2025
Résultat Présence d'amiante

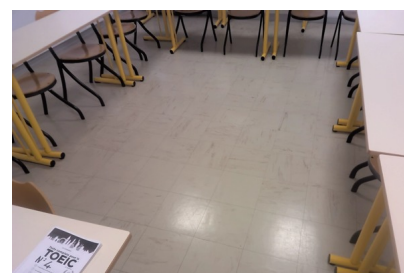
ZPSO P030

Pièce RDC - Salle 11
Localisation Sol
Matériaux Dalles de sols + colle noire
Date 24 juin 2025
Résultat Présence d'amiante

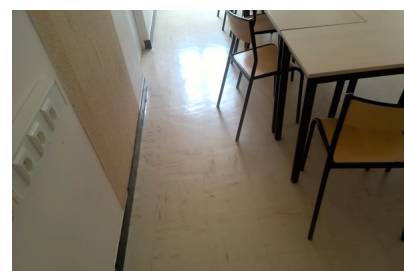
ZPSO P030

Pièce RDC - D1
Localisation Sol
Matériaux Dalles de sol, Colles bitumineuses
Date 24 juin 2025
Résultat Présence d'amiante

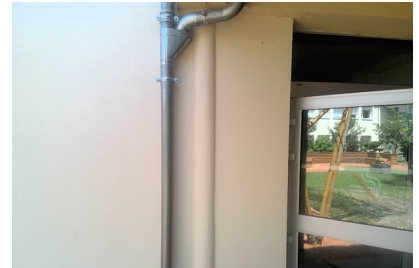
ZPSO P053

Pièce RDC - Ensemble du RDC
Localisation Poteaux en fibres ciment (certains derrière coffrage et doublage)
Matériaux
Date 24 juin 2025
Résultat Présence d'amiante

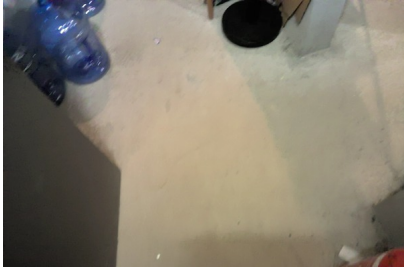
Pièce	RDC - Archives

Localisation	Sol	
Matériaux	Béton + enduit	
Date	24 juin 2025	
Résultat	Absence d'amiante

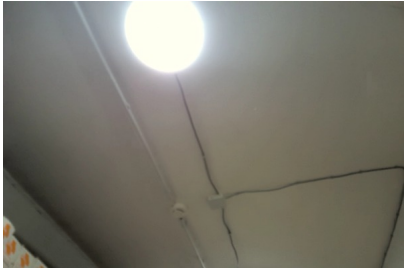
Pièce	RDC - Archives

Localisation	Plafond	
Matériaux	Peinture + enduit	
Date	24 juin 2025	
Résultat	Absence d'amiante

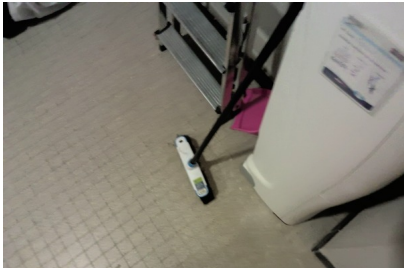
Pièce	RDC - Archives

Localisation	Sol carrelage	
Matériaux	Carrelage + colle	
Date	24 juin 2025	
Résultat	Absence d'amiante

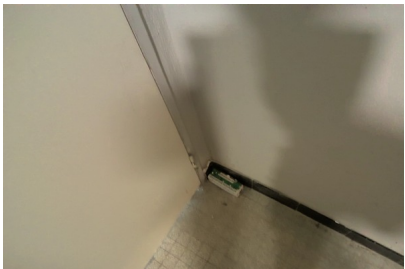
Pièce	RDC - Archives

Localisation	Plinthes	
Matériaux	Carrelage + colle	
Date	24 juin 2025	
Résultat	Absence d'amiante

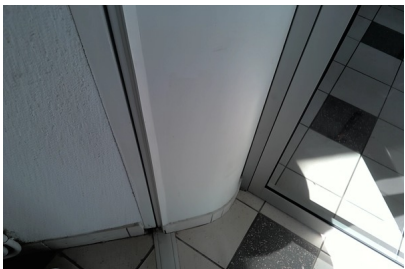
Pièce	RDC - Hall

Localisation	Plinthes	
Matériaux	Carrelage + colle	
Date	24 juin 2025	
Résultat	Absence d'amiante

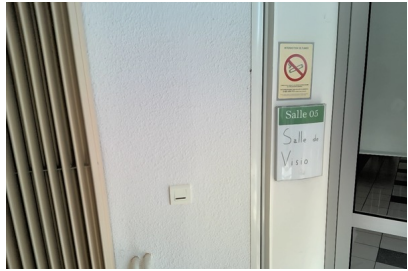
Pièce	RDC - Hall

Localisation	Murs	
Matériaux	Enduit	
Date	24 juin 2025	
Résultat	Absence d'amiante

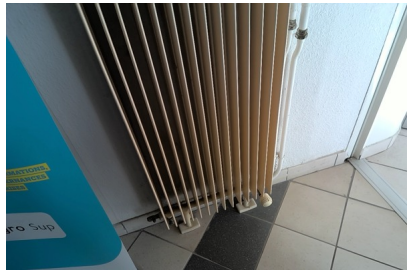
Pièce	RDC - Hall

Localisation	Radiateur	
Matériaux	Filasse	
Date	24 juin 2025	
Résultat	Absence d'amiante

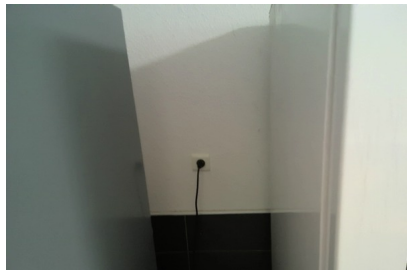
Pièce	RDC - Dégagement

Localisation	Tous les murs	
Matériaux	Enduit	
Date	24 juin 2025	
Résultat	Absence d'amiante

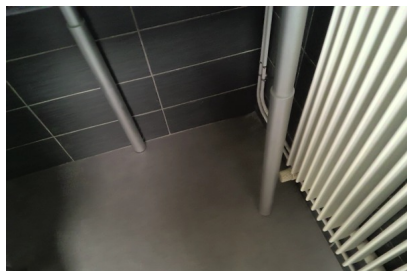
Pièce	RDC - Dégagement

Localisation	Sol	
Matériaux	Sols PVC	
Date	24 juin 2025	
Résultat	Absence d'amiante

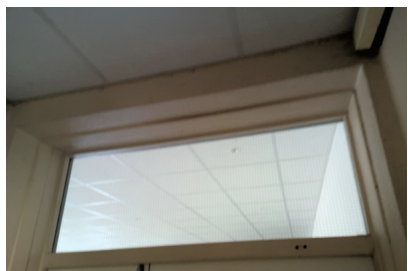
Pièce	RDC - Dégagement

Localisation	Fenêtre	
Matériaux	Joint de vitrage	
Date	24 juin 2025	
Résultat	Absence d'amiante

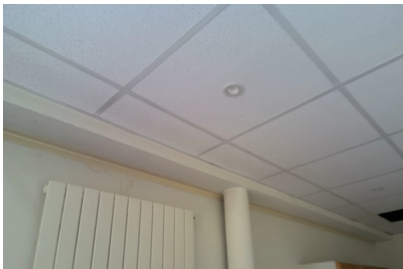
Pièce	RDC - Pause

Localisation	Poutre	
Matériaux	Enduit + béton	
Date	24 juin 2025	
Résultat	Absence d'amiante

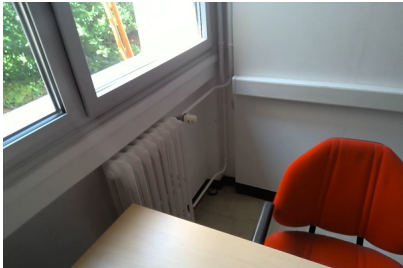
Pièce	RDC - D1 bis

Localisation	Tous les murs	
Matériaux	Enduit + béton	
Date	24 juin 2025	
Résultat	Absence d'amiante

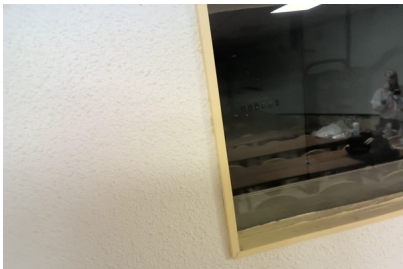
Localisation	Murs bande calicot	
Matériaux	Bande calicot	
Date	24 juin 2025	
Résultat	Absence d'amiante	
Pièce	Étage 1 - Amphithéâtre

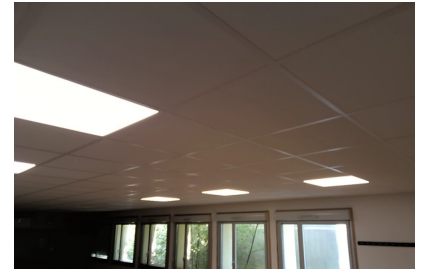
Pièce Étage 1 - Amphithéâtre

Localisation Plénum

Matériaux Isolant laine de verre

Date 24 juin 2025

Résultat Absence d'amiante

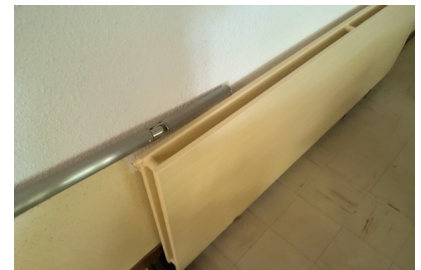
Pièce Étage 1 - Amphithéâtre

Localisation Radiateur

Matériaux Filasse

Date 24 juin 2025

Résultat Absence d'amiante

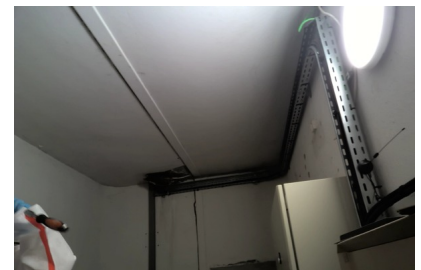
Pièce Étage 1 - Local électrique

Localisation Plafond

Matériaux Peinture + enduit

Date 24 juin 2025

Résultat Absence d'amiante

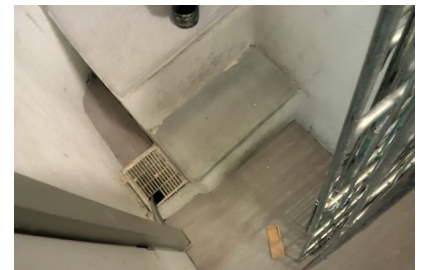
Pièce Étage 1 - Local électrique

Localisation Marches

Matériaux Béton

Date 24 juin 2025

Résultat Absence d'amiante

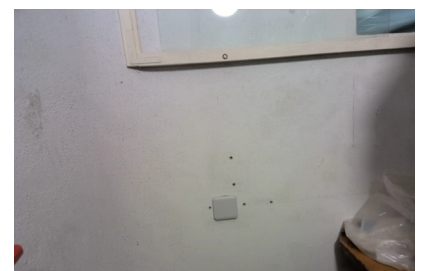
Pièce Étage 1 - Local électrique

Localisation Murs

Matériaux Peinture + béton

Date 24 juin 2025

Résultat Absence d'amiante

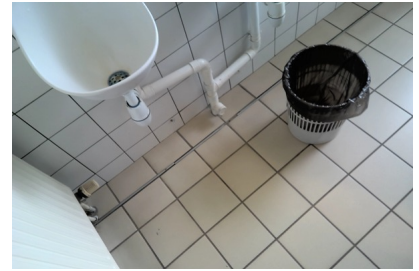
Pièce Étage 1 - Sanitaires

Localisation Sol

Matériaux Carrelage + colle

Date 24 juin 2025

Résultat Absence d'amiante

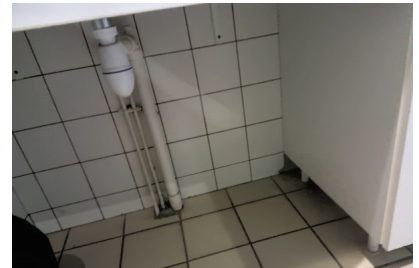
Pièce Étage 1 - Sanitaires

Localisation Faïence

Matériaux Carrelage + colle

Date 24 juin 2025

Résultat Absence d'amiante

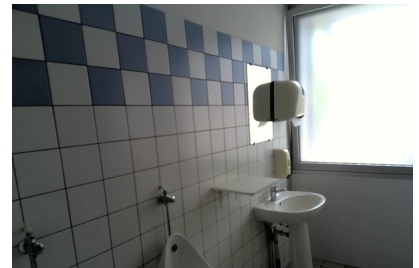
Pièce Étage 1 - Sanitaires

Localisation Faïence

Matériaux Carrelage + colle

Date 24 juin 2025

Résultat Absence d'amiante

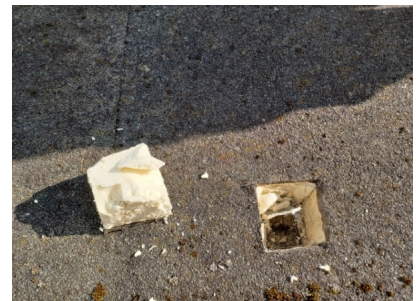
Pièce Étage 1 - Toiture terrasse 2

Localisation Etanchéité au sol

Matériaux Parties planes ou relevés : complexes asphaltés

Date 24 juin 2025

Résultat Absence d'amiante

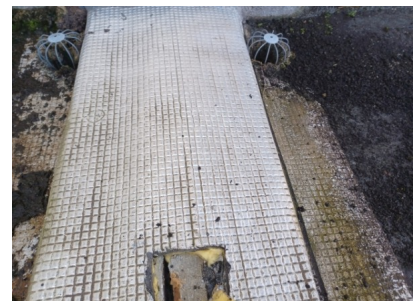
Pièce Étage 1 - Toiture terrasse 2

Localisation Etanchéité au sol

Matériaux Parties planes ou relevés : complexes asphaltés

Date 24 juin 2025

Résultat Absence d'amiante

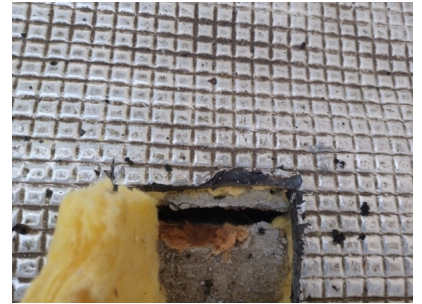
Pièce Étage 1 - Toiture terrasse 2
Localisation Relevé d'étanchéité
Matériaux Relevés : revêtements bitumineux (bandes, lés)
Date 24 juin 2025
Résultat Absence d'amiante

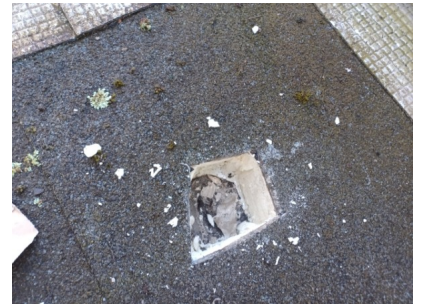
Pièce Étage 1 - Toiture terrasse 2
Localisation Joint de dilatation
Matériaux Plaques en bois fibreuses
Date 24 juin 2025
Résultat Absence d'amiante

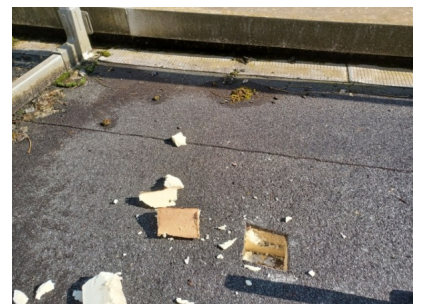
Pièce Étage 1 - Toiture terrasse 1
Localisation Etanchéité au sol
Matériaux Parties planes ou relevés : complexes asphaltés
Date 24 juin 2025
Résultat Absence d'amiante

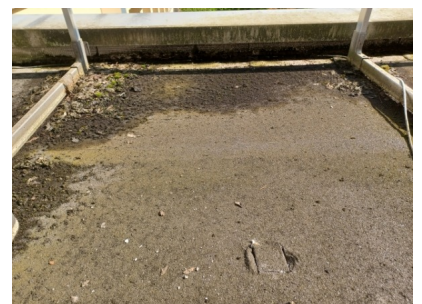
Pièce Étage 1 - Toiture terrasse 1
Localisation Etanchéité au sol
Matériaux Parties planes ou relevés : complexes asphaltés
Date 24 juin 2025
Résultat Absence d'amiante

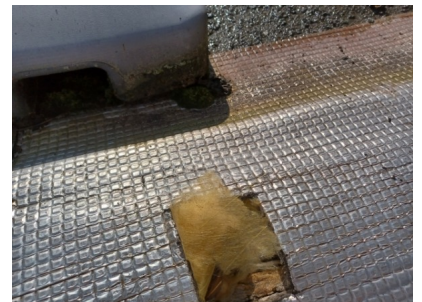
Pièce Étage 1 - Toiture terrasse 1
Localisation Relevé d'étanchéité
Matériaux Relevés : revêtements bitumineux (bandes, lés)
Date 24 juin 2025
Résultat Absence d'amiante

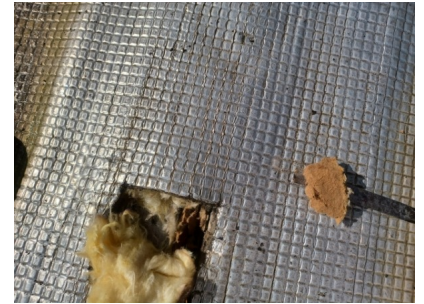
Pièce	Étage 1 - Toiture terrasse 1
Localisation	Joint de dilatation
Matériaux	Plaques en bois fibreuses
Date	24 juin 2025
Résultat	Absence d'amiante

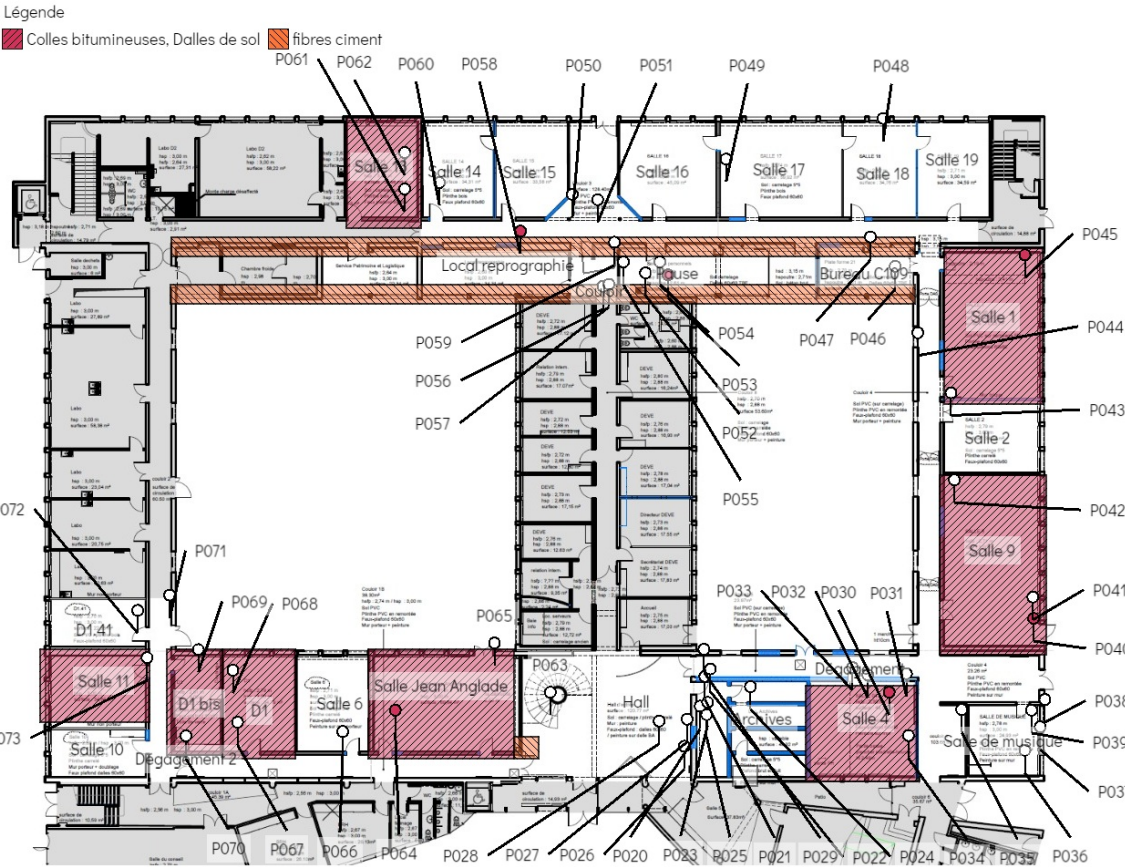
Planche de repérage usuel		1/2
RDC		
Référence	AMITRAV-E7277118-2501	Version 1
Origine	Dekra diagnostic / CAMILLE AUFAURE	
Adresse	89 Avenue de L Europe 63370 LEMPDES

P020 Archives Sol Béton + enduit	P021 Archives Sol carrelage Carrelage + colle	P022 Archives Plinthes Carrelage + colle
P023 Archives Tous les murs Peinture + béton	P024 Archives Murs Enduit	P025 Archives Plafond Peinture + enduit
P026 Hall Plinthes Carrelage + colle	P027 Hall Murs Enduit	P028 Hall Radiateur Filasse
P029 Dégageement Fenêtre Joint de vitrage	P030 Salle 4 Sol Colles bitumineuses, Dalles de sol	P031 Salle 4 Murs Bandes calicots
P032 Salle 4 Faux plafonds Faux plafonds	P033 Salle 4 Porte Joint	P034 Dégageement Sol Sols PVC
P035 Dégageement Tous les murs Enduit	P036 Salle de musique Murs Bande calicot	P037 Salle de musique Plinthes PVC + colle

P038 Salle de musique Allège de fenêtre Laine de verre + colle	P039 Salle de musique Sol Ragréage + colle	P040 Salle 9 Sol
P041 Salle 9 Plinthes Carrelage + colle	P042 Salle 9 Murs partie basse Peinture + plâtre	P043 Salle 2 Sol Carrelage + colle
P044 Dégagement Murs Enduit noir	P045 Salle 1 Sol	P046 Bureau C109 Sol Carrelage + colle
P047 Bureau C109 Plinthes Carrelage + colle	P048 Salle 18 Tous les murs Bandes calicot	P049 Salle 17 Conduits de fluides Filasse
P050 Couloir Poteau Peinture + béton	P051 Couloir Poutre coffrage Peinture + plâtre	P052 Pause Faïence Carrelage + colle
P053 Pause Poteau fibres ciment	P054 Pause Poutre Enduit + béton	P055 Pause Plénums Pare vapeur + isolant
P056 Couloir Porte coupe feu Joint coupe feu	P057 Couloir Porte coupe feu Joint vitrage hublot	P058 Local reprographie Poteau Fibres ciment
P059 Couloir Sol Linoléum + ragréage + colle	P060 Salle 14 Sol Carrelage + colle	P061 Salle 13 Sol Dalles de sols + colle

P062 Salle 13 Murs Bande calicot	P063 Hall Gardes corps escalier Peinture	P064 Salle Jean Anglade Sol
P065 Salle Jean Anglade Plinthes Carrelage + colle	P066 Salle 6 Plinthes Carrelage + colle	P067 D1 Sol Dalles de sols + colle noire
P068 D1 Plinthes Carrelage + colle	P069 D1 bis Tous les murs Enduit + béton	P070 Dégagement 2 Sol Linoléum + colle
P071 Dégagement 2 Sol Linoléum + colle	P072 D1.41 Sol Linoléum + colle	P073 Salle 11 Porte Bois + peinture

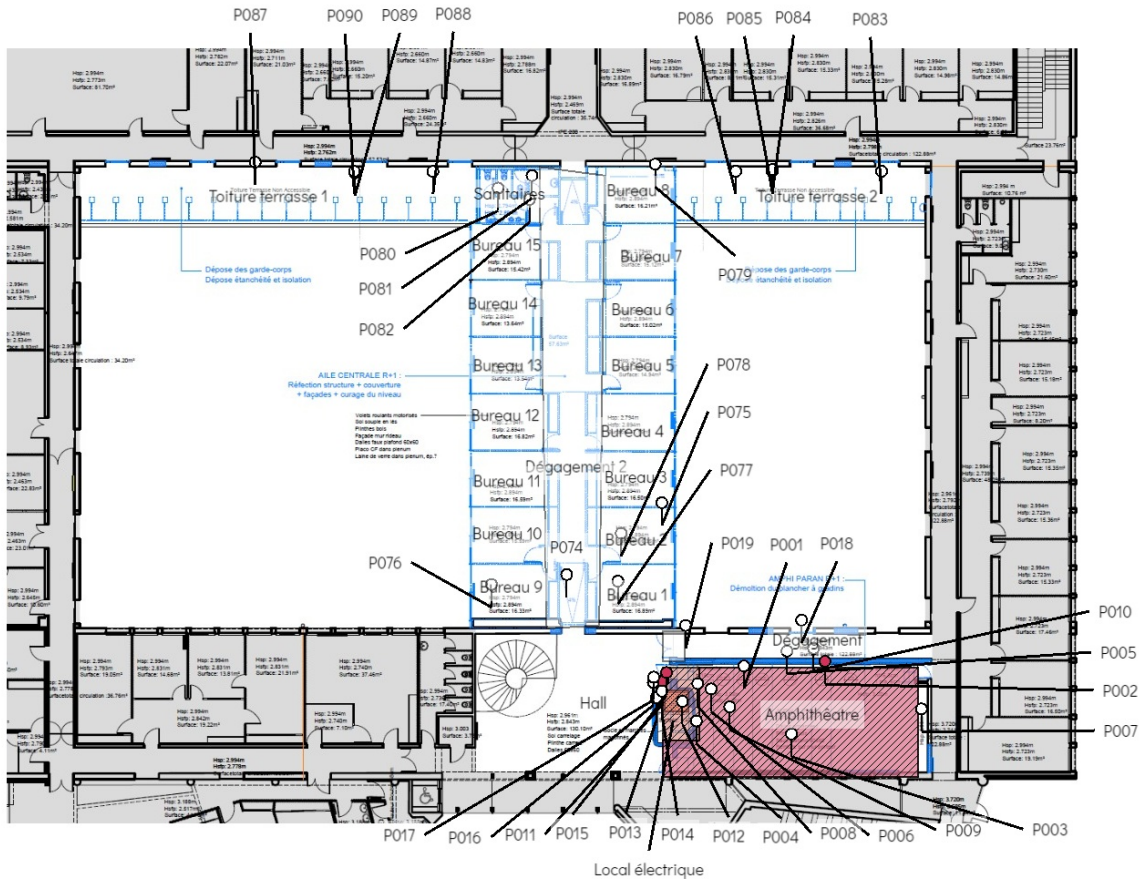
Planche de repérage usuel		2/2
Étage 1		
Référence	AMITRAV-E7277118-2501	Version 1
Origine	Dekra diagnostic / CAMILLE AUFAURE	
Adresse	89 Avenue de L Europe 63370 LEMPDES

P001 Amphithéâtre Sol 1 Colles bitumineuses, Dalles de sol	P002 Amphithéâtre Sol 2 Colles bitumineuses, Dalles de sol	P003 Amphithéâtre Nez de marche Nez de marche
P004 Amphithéâtre Plinthes Bois + colle + peinture	P005 Amphithéâtre Murs partie basse Peinture jaune	P006 Amphithéâtre Murs partie haute Enduit
P007 Amphithéâtre Murs bande calicot Bande calicot	P008 Amphithéâtre Fenêtre intérieure Joint de vitrage	P009 Amphithéâtre Plénum Isolant laine de verre
P010 Amphithéâtre Radiateur Filasse	P011 Local électrique Sol Dalles de sols sous linoléum	P012 Local électrique Marches Béton
P013 Local électrique Murs Peinture + béton	P014 Local électrique Plafond Peinture + enduit	P015 Local électrique Conduit de ventilation Fibres ciment
P016 Hall Plinthes Colle	P017 Hall Sol Carrelage + colle	P018 Dégagement Tous les murs Peinture
P019 Dégagement Porte coupe feu Joint de vitrage	P074 Dégagement 2 Sol Linoléum + colle	P075 Bureau 2 Sol Linoléum + colle + ragréage
