CENTRE DES ARCHIVES  
DIPLOMATIQUES  
DE NANTES

- B Â T I M E N T 1 -

ETUDE DE DIAGNOSTIC  
STRUCTUREL DE L'EDIFICE

N A N T E S - O C T O B R E 2 0 2 4 - v A

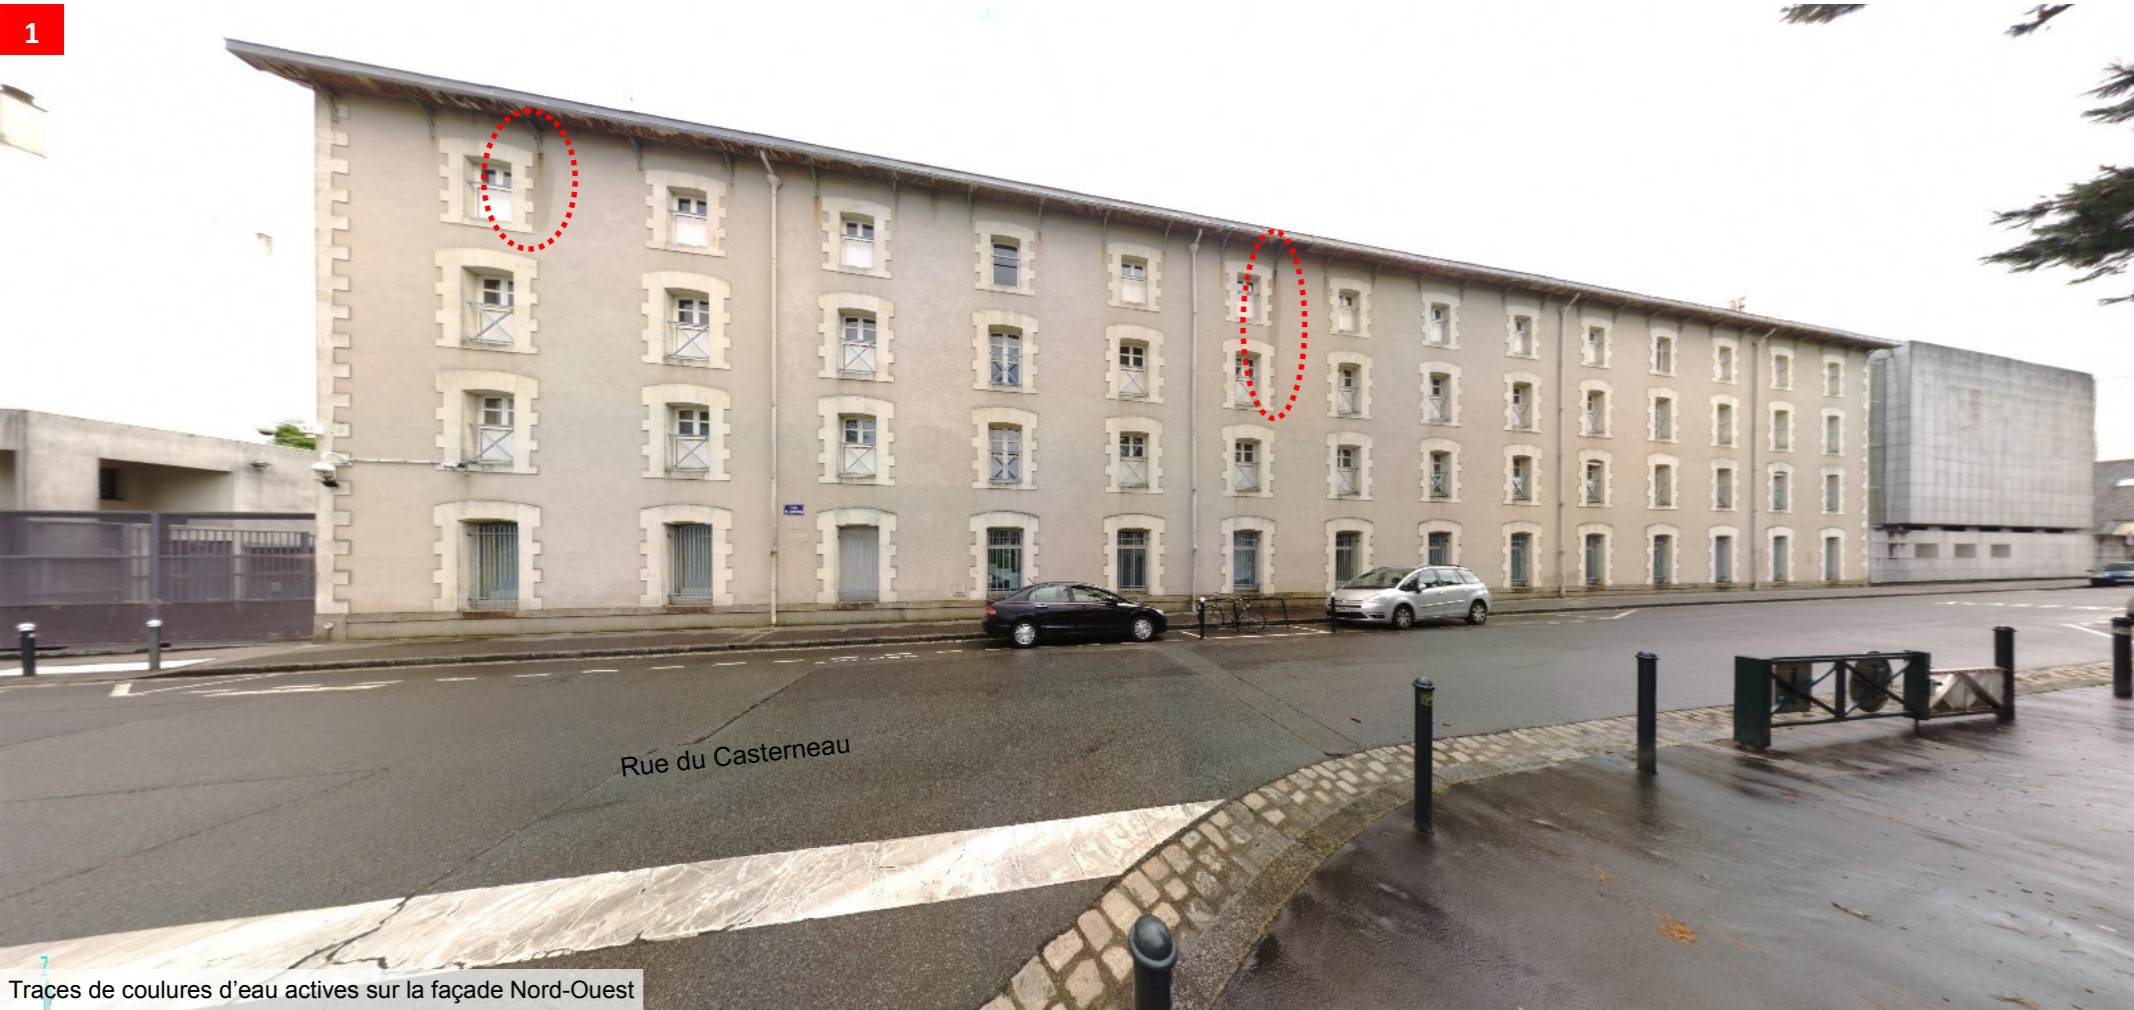
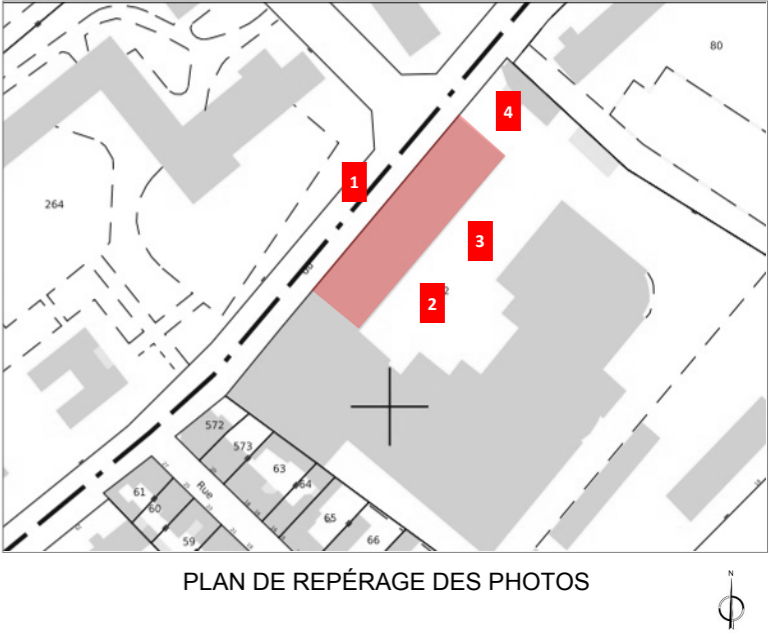
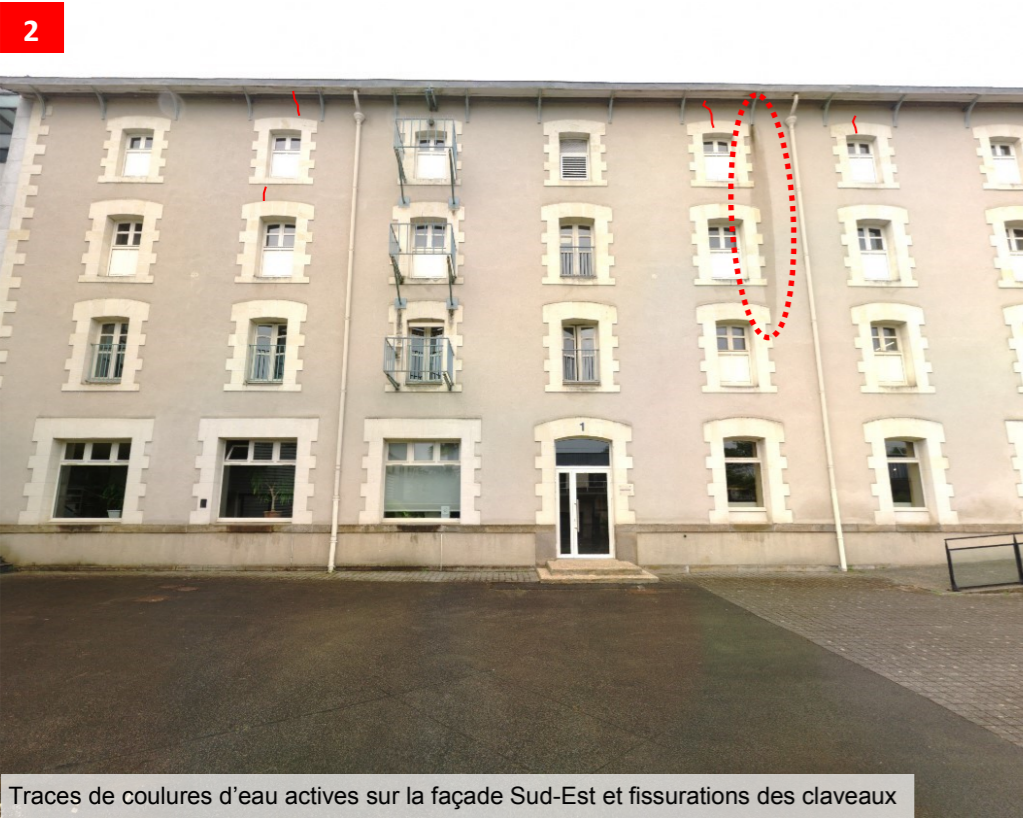
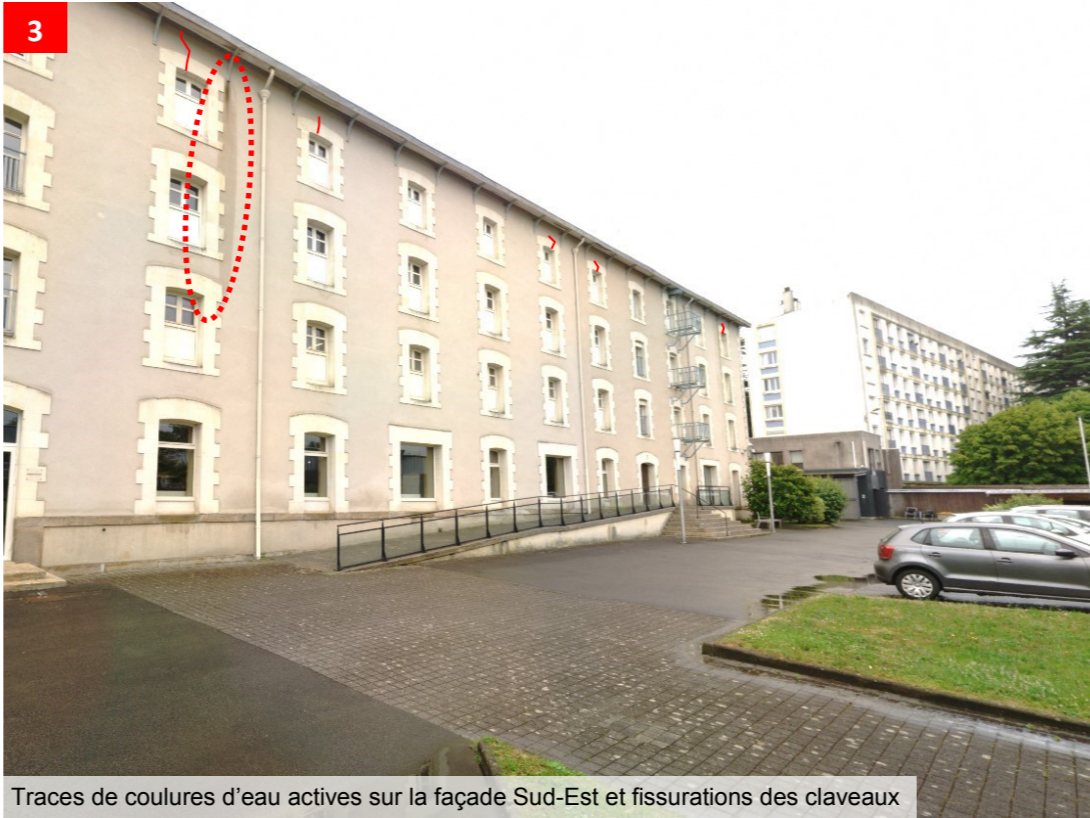
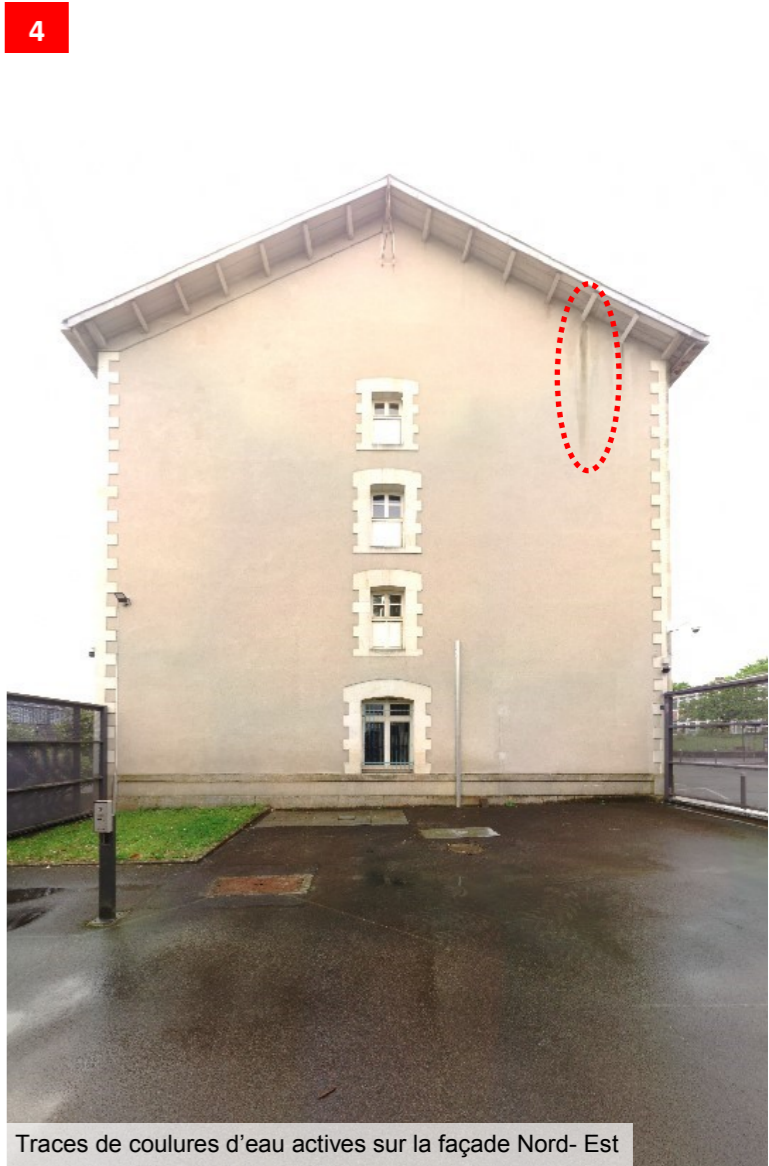
2.1 - RELEVES PHOTOGRAPHIQUES - EXTERIEURS - VUES GENERALES DES FACADES

- Des fissurations sont visibles sur les parties hautes des façades extérieures du bâtiment (fissures au-dessus des claveaux et ouverture des joints de claveaux) et de nombreuses fissures sont également présentes à l'intérieur à chaque niveau.

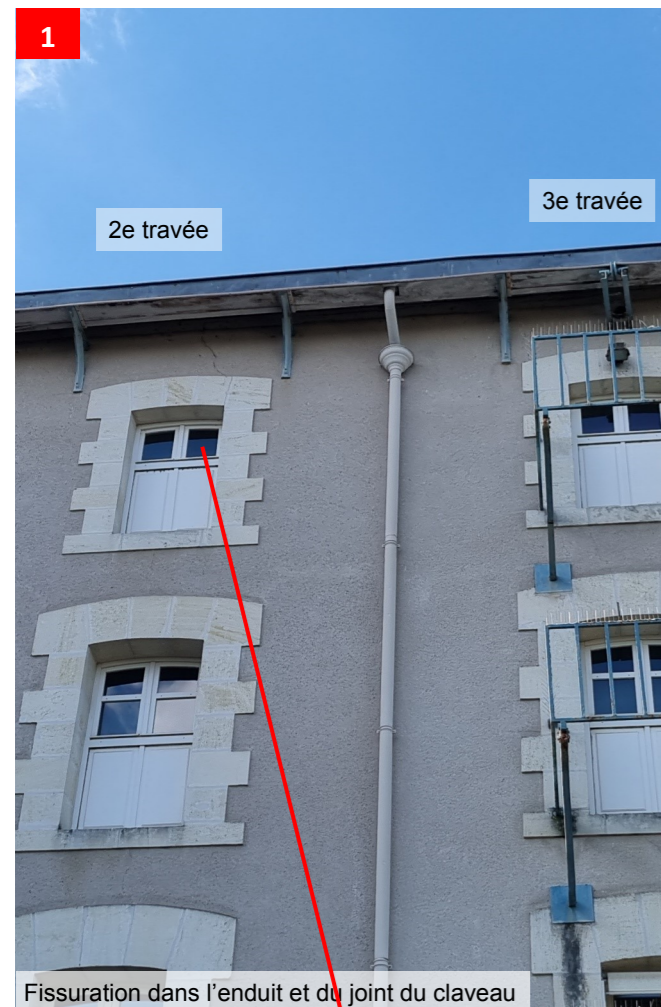
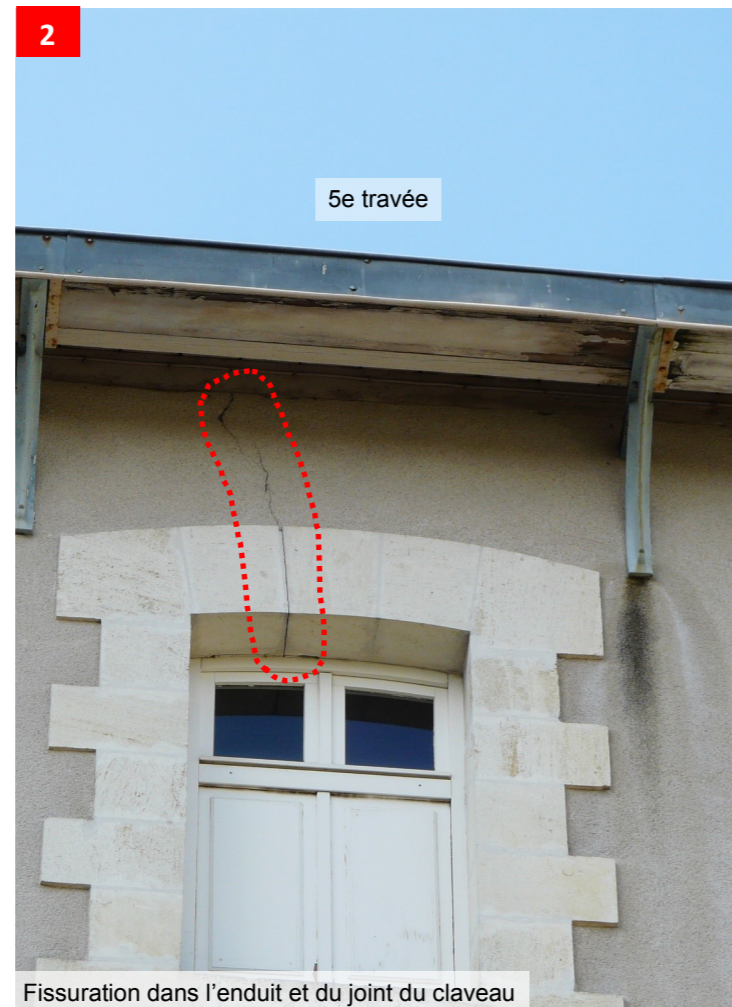
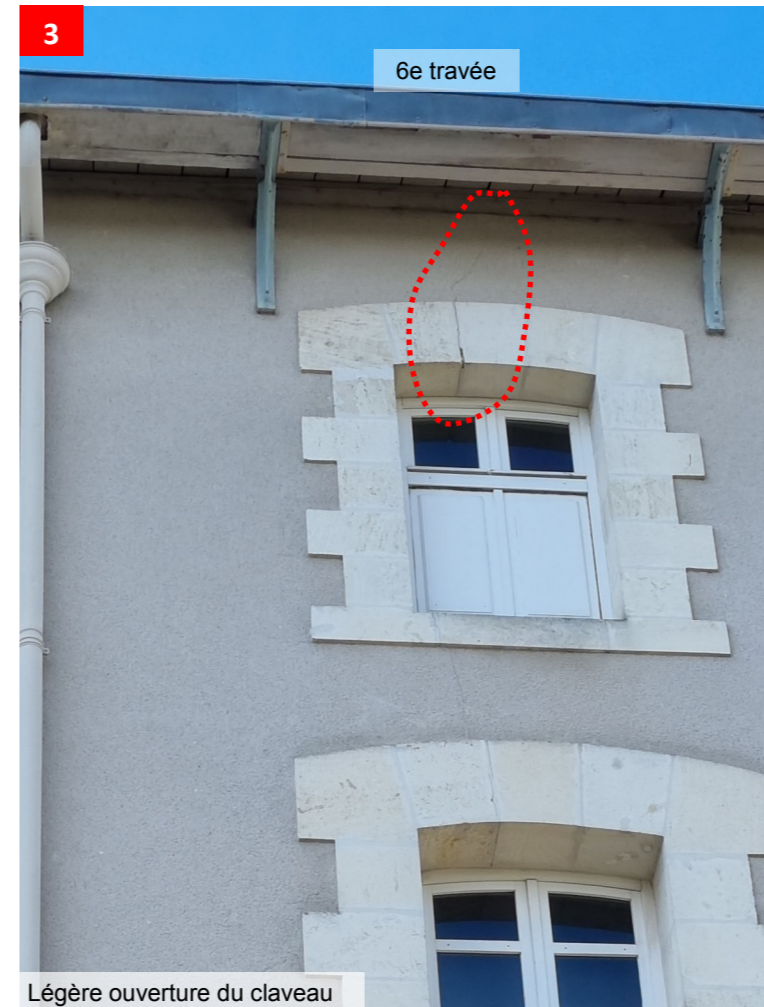
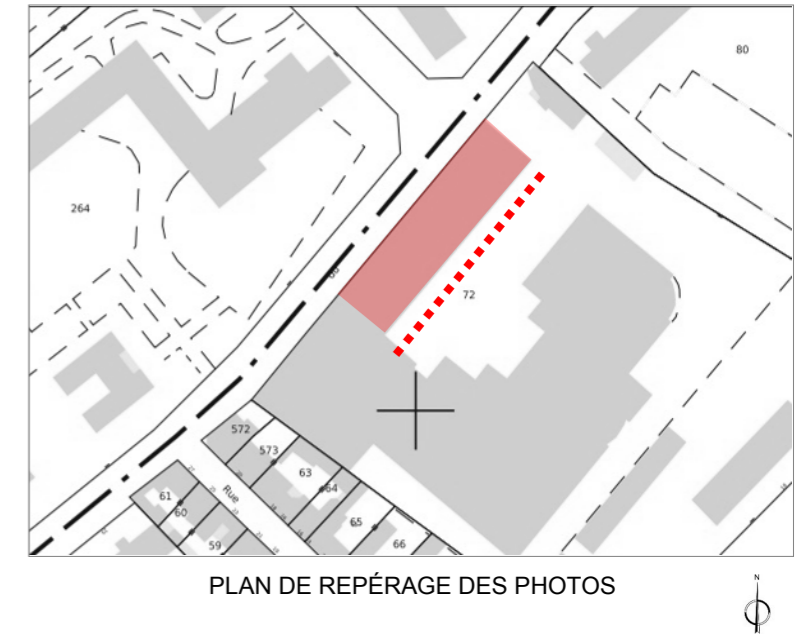
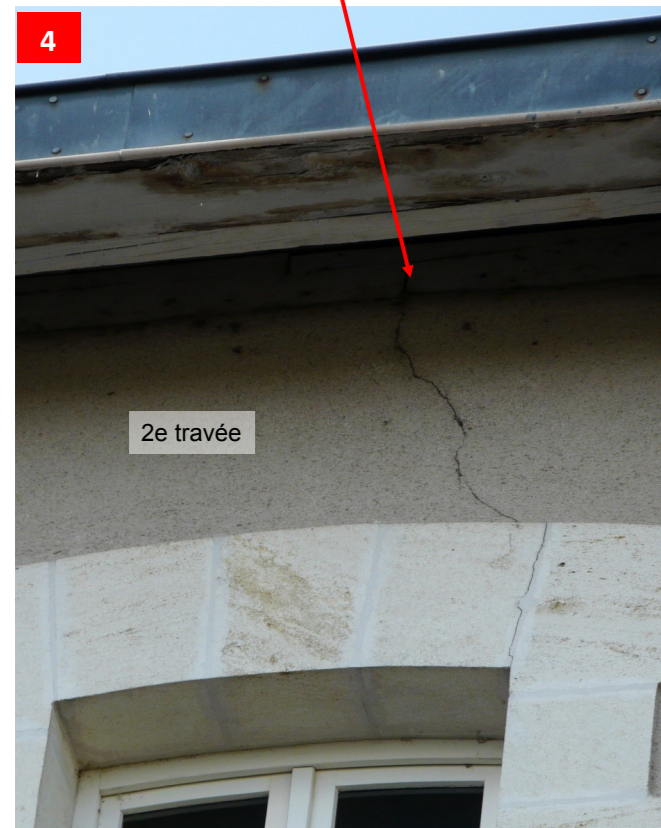
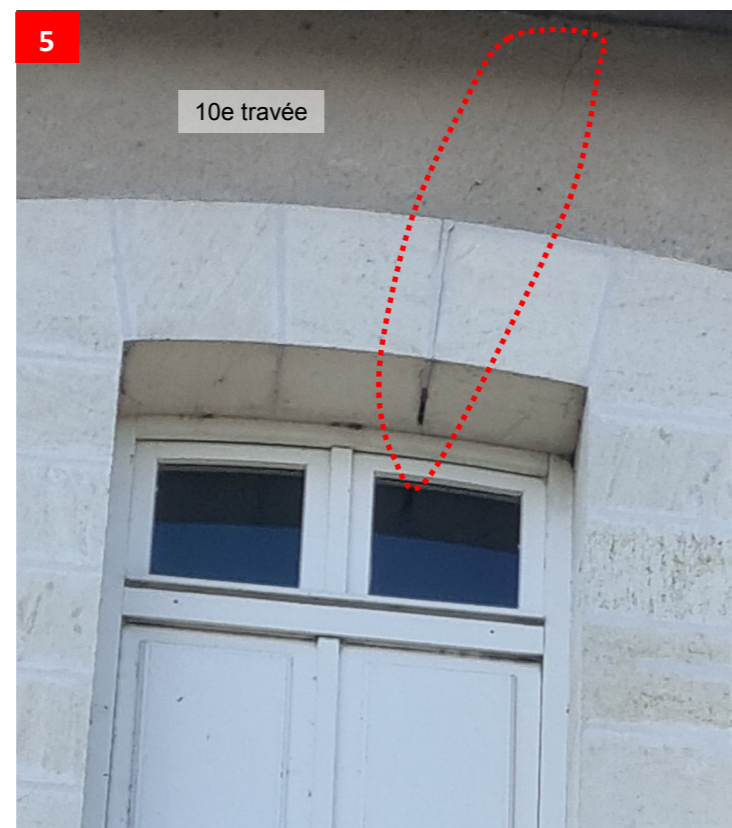
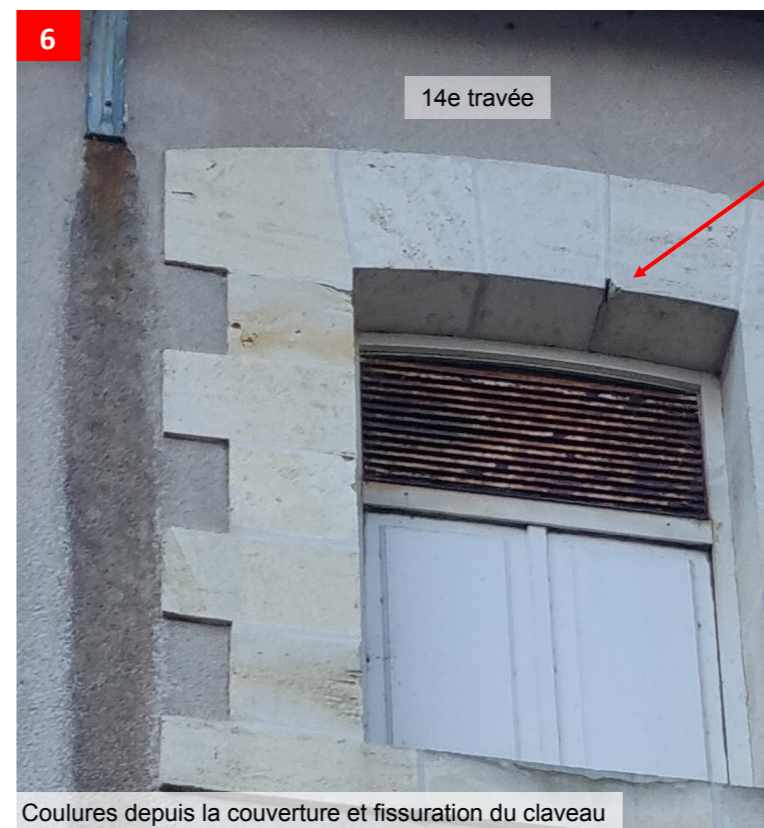
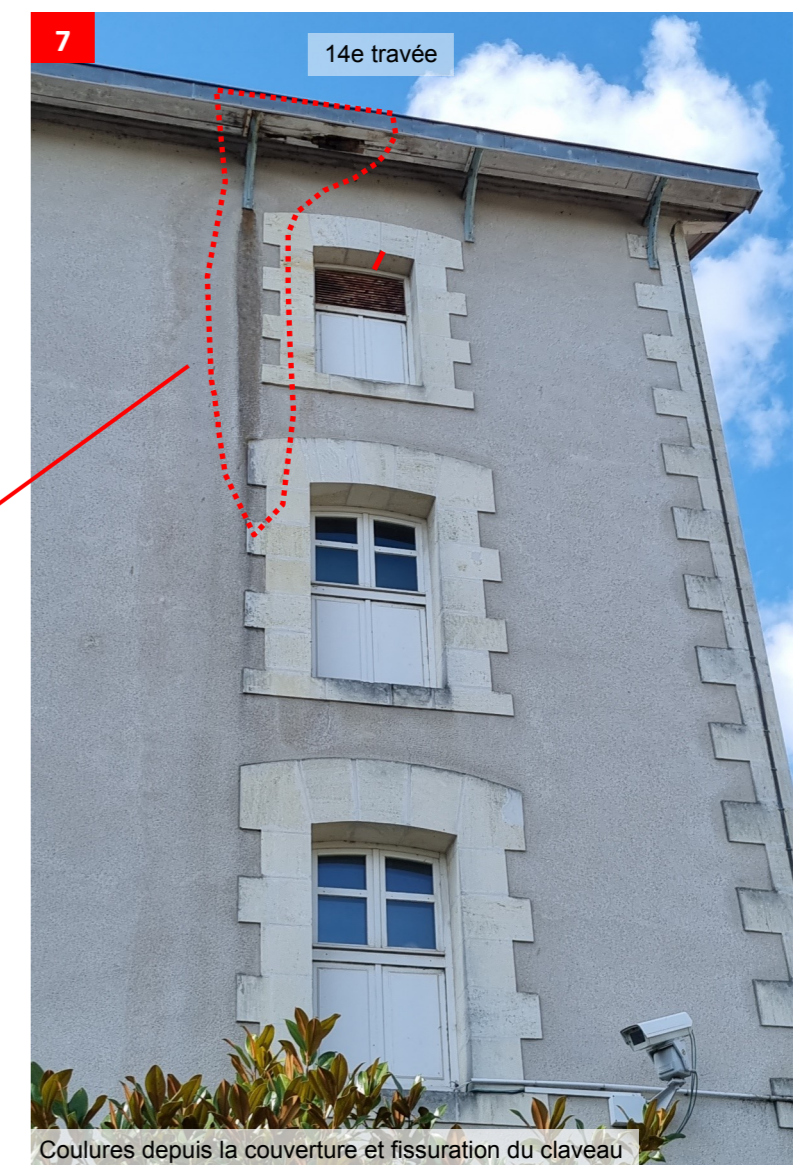
**2.2 - RELEVES PHOTOGRAPHIQUES - EXTERIEURS - DETAILS DES FISSURATIONS DE LA FACADE SUD-EST**

- Les pathologies visibles en façades (fissuration au-dessus des claveaux et ouverture de joints de claveaux) sont situées quasiment toutes au dernier niveau sous l'arase sous couverture. A chaque niveau des fissurations et ouvertures de joints de claveaux sont constatées sur plus de la moitié des baies sans être constatées en extérieur. On constate que des fissures ont été traitées anciennement et se sont rouvertes sans doute parce qu'elles n'ont pas été comblées en profondeur. Le bâtiment mesure 60m de long et ne possède aucun joint de dilatation et à l'époque de la construction ancienne des chaînages métalliques ou béton armé n'étaient pas mis en œuvre comme cela s'est pratiqué ultérieurement. Le **retrait naturel de la maçonnerie** au cours des siècles s'est donc **traduit par des fissurations**.

- On remarque certaines zones ou décollement et fine fissuration se font à la jonction entre maçonnerie de moellons et jambages de baie en pierres de taille.

- Les fissurations anciennes rouvertes et les plus récentes peuvent être traitées avec des coulis ultrafins pour aller jusqu'au cœur du nucléus de la maçonnerie.
- Une analyse des enduits sera à effecteur afin de déterminer si le mortier est suffisamment respirant et ne gêne pas la respiration de la maçonnerie.
- La peinture doit être enlevée et le mur devra avoir une finition avec un enduit à la chaux. Il est conseillé de prévoir un doublage sur ossature entièrement indépendant de la maçonnerie en assurant une ventilation de la lame d'air.

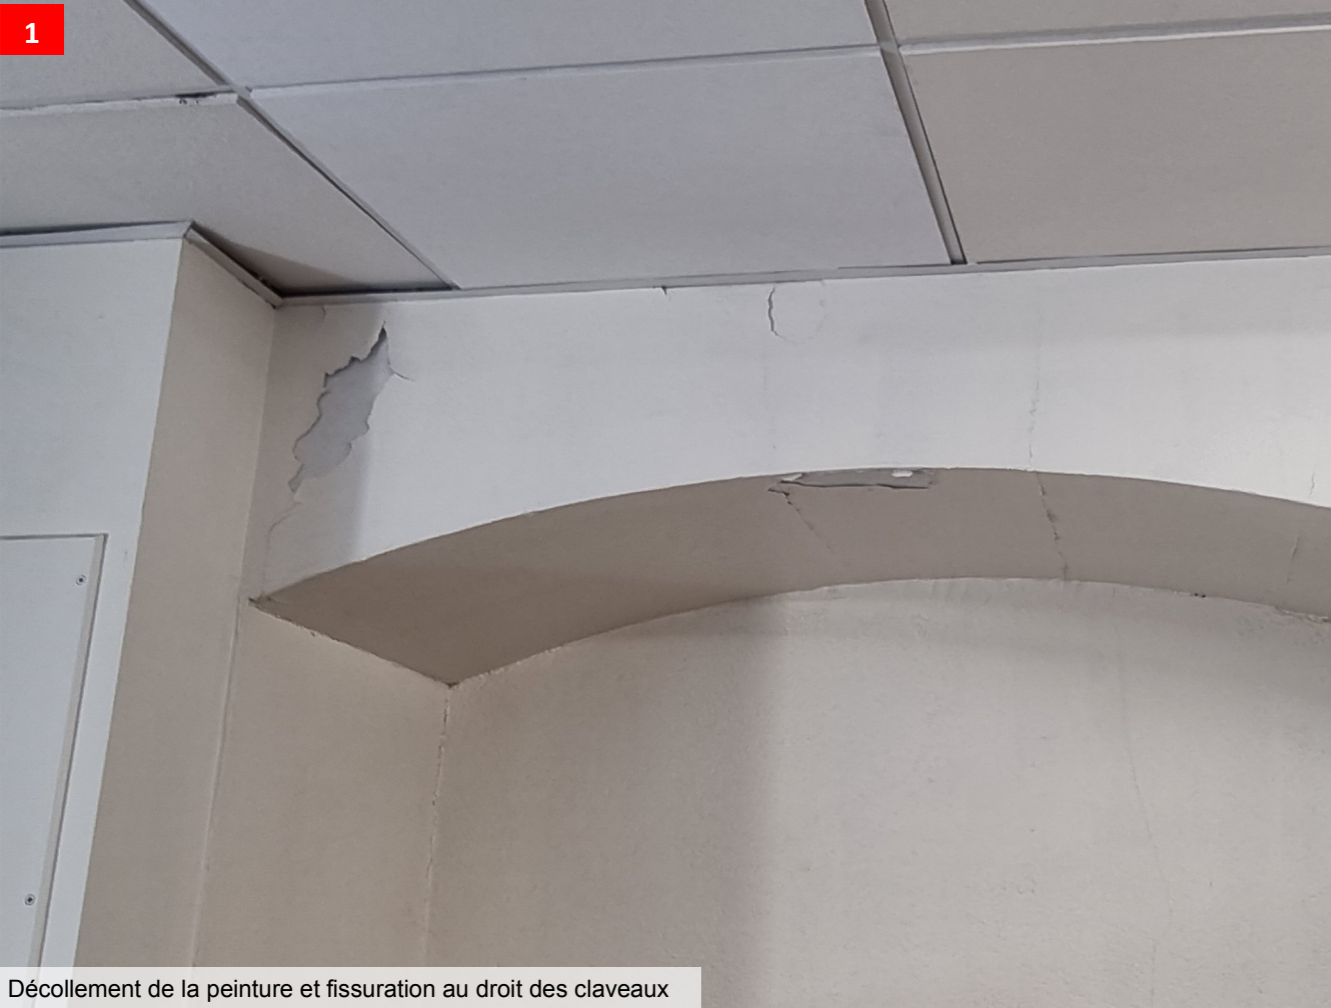
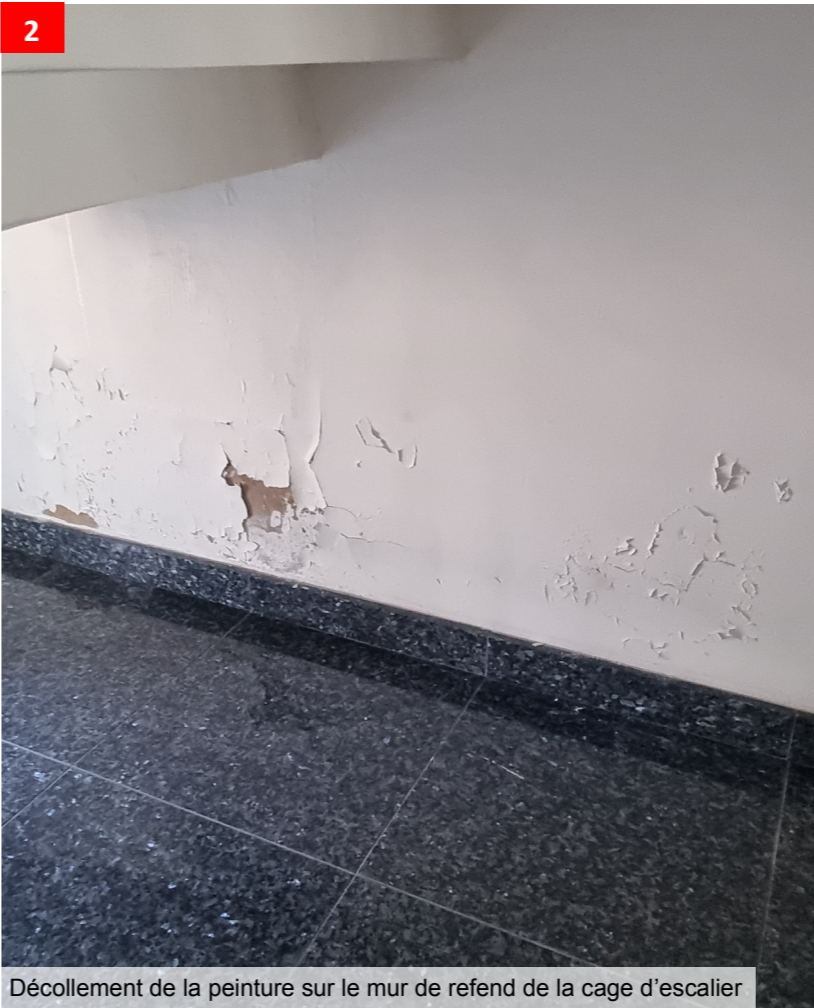
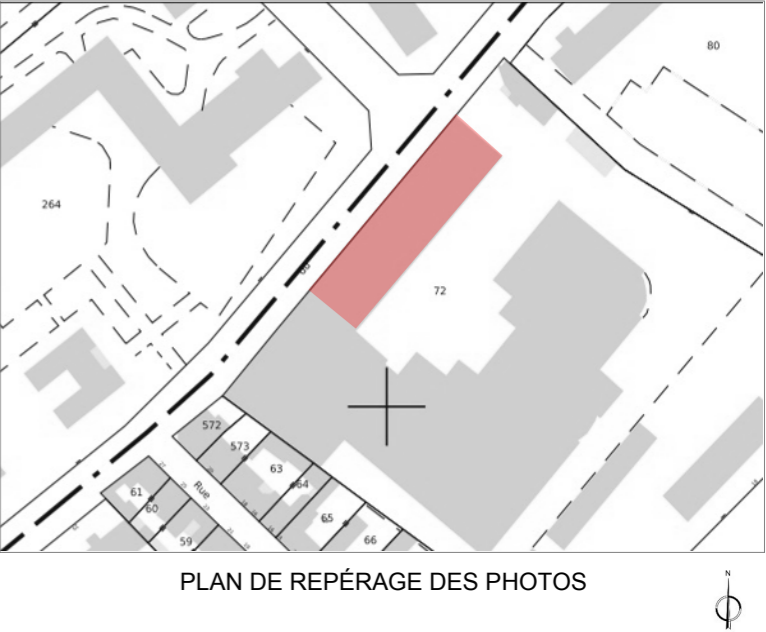
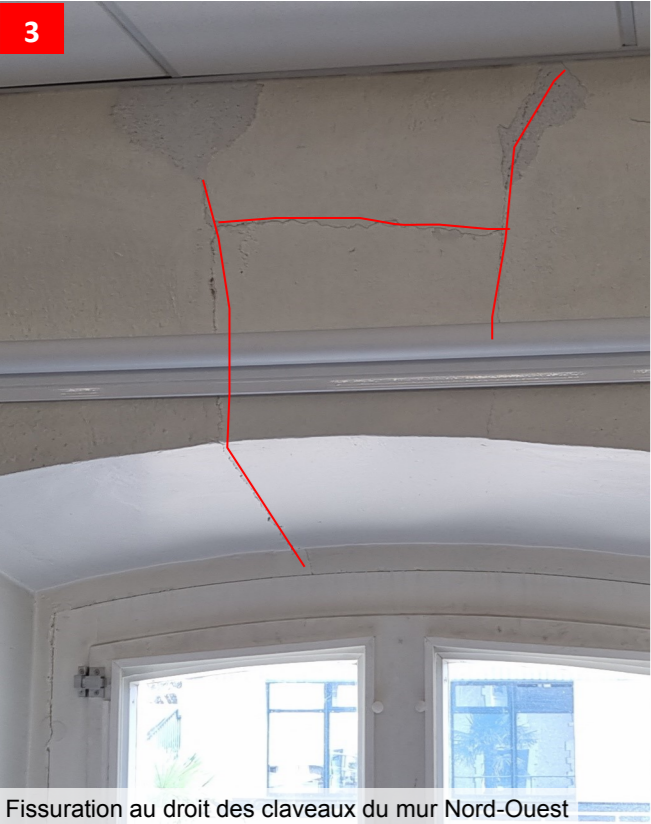
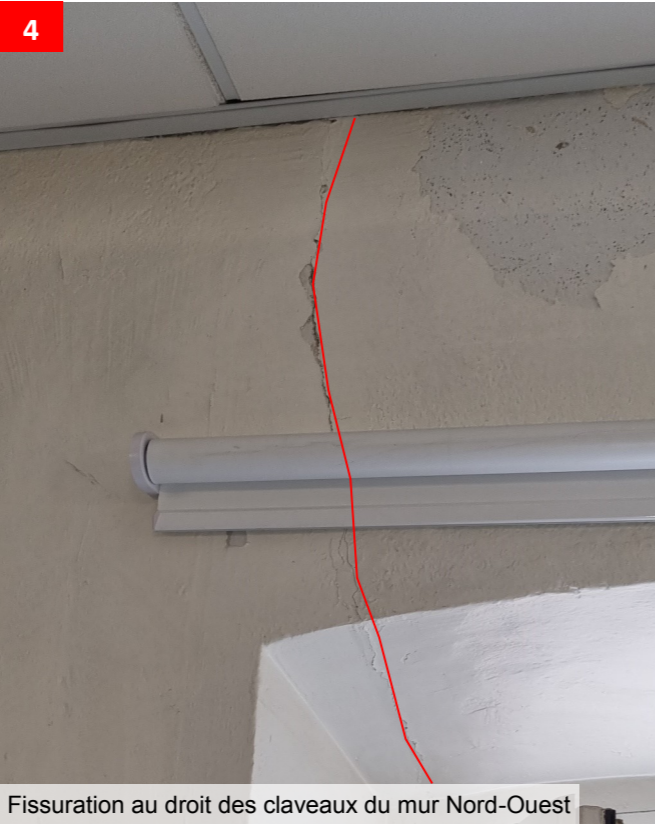
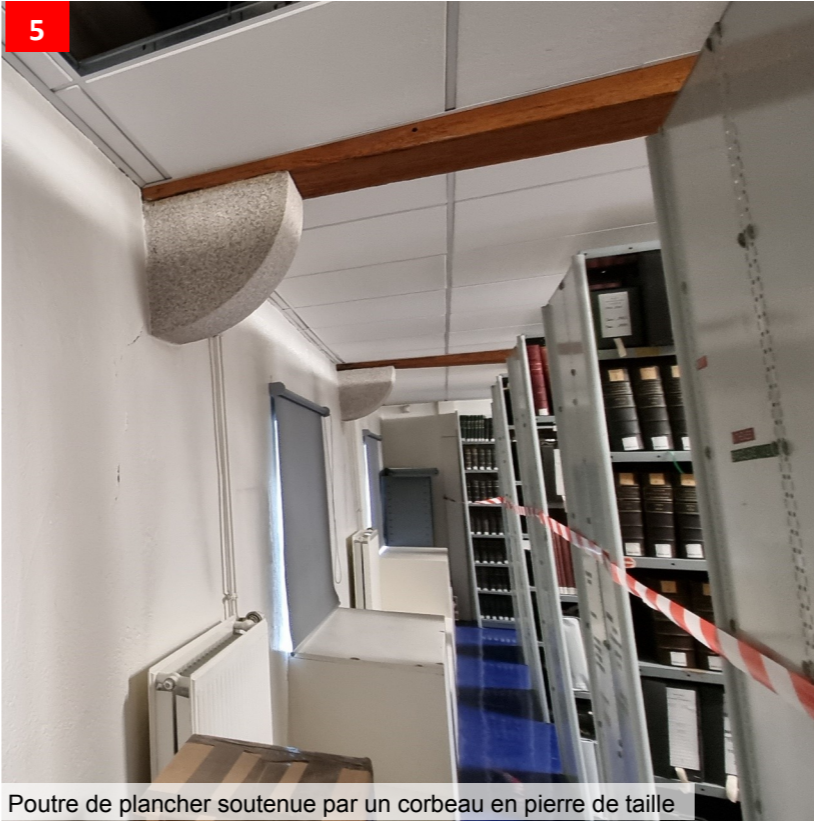
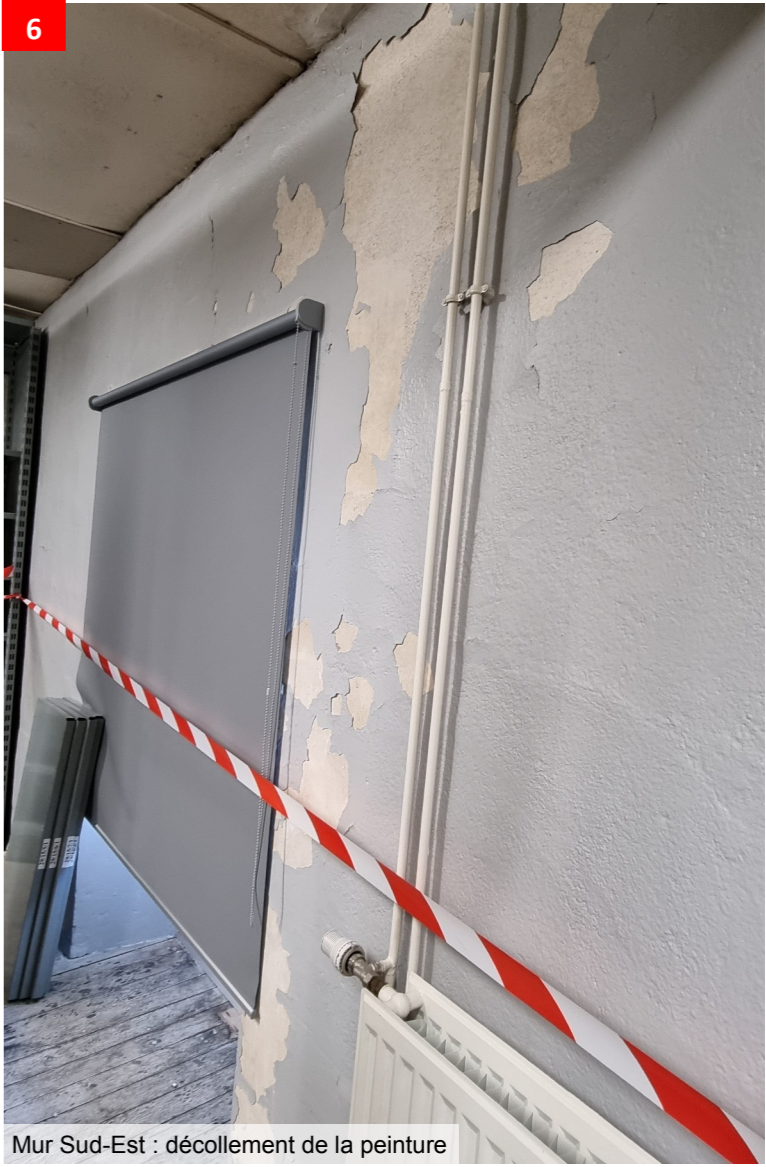
2.3 - RELEVES PHOTOGRAPHIQUES - INTERIEURS - FISURATIONS R+1

- En intérieur des fissurations sont visibles en correspondance avec celle située à l'extérieur mais également sur d'autres baies où seul le parement intérieur est affecté.
- Des fines fissurations inclinées à 45° sont visibles à certains corbeaux pierre soutenant les poutres bois de plancher. Elles ont été causées par le tassement de la maçonnerie en dessous du fait d'une compression et contrainte induite plus importante sous la charge concentrée.
- Les murs de refends ne présentent que quelques très fines ouvertures de joints de claveaux à certains arcs, non significatives de mouvements anormaux.

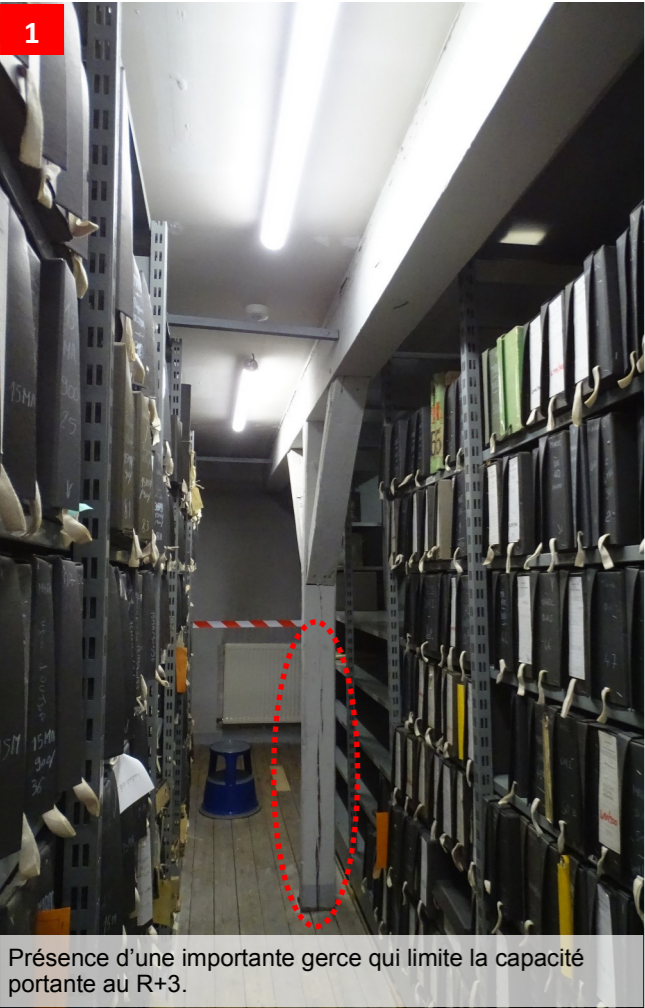
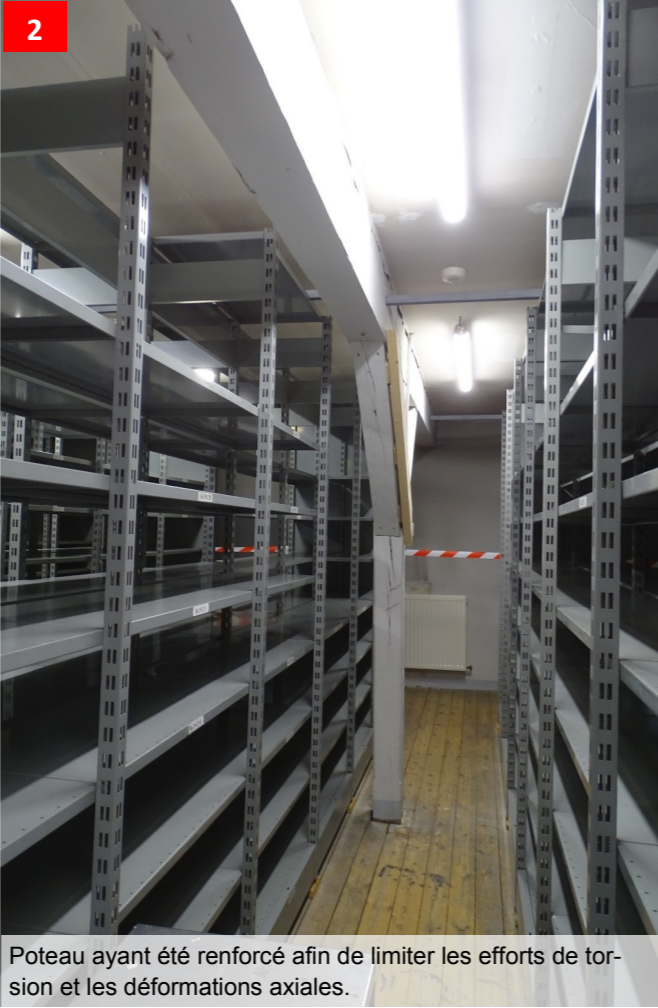
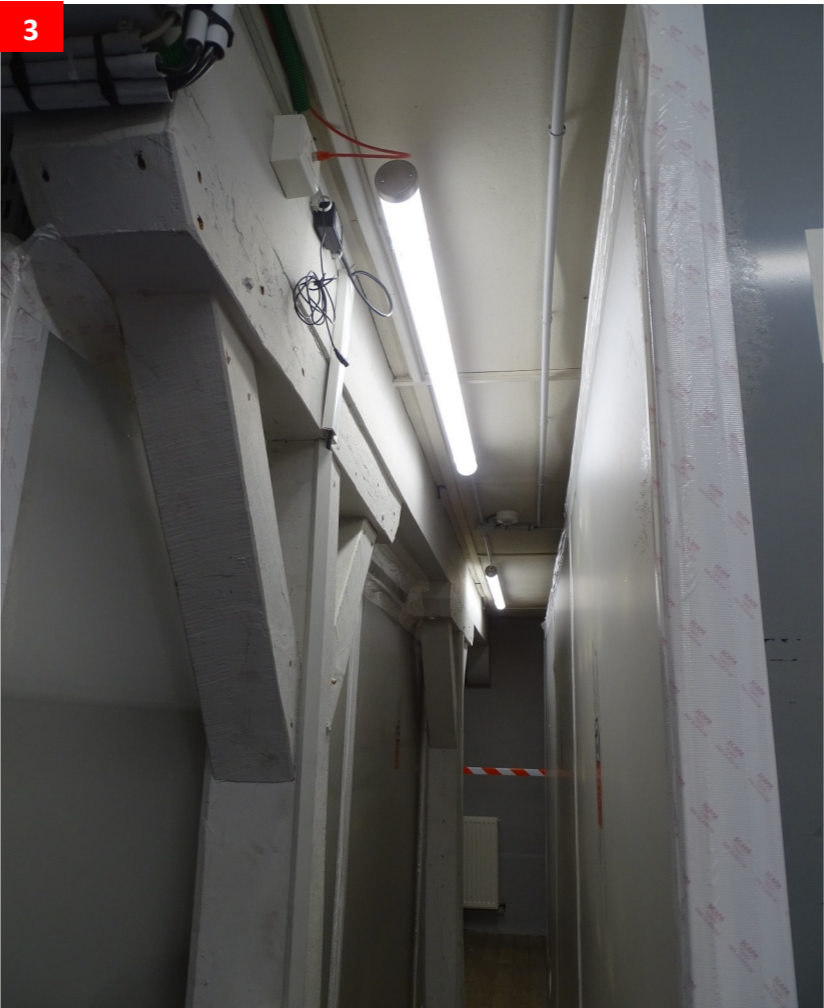
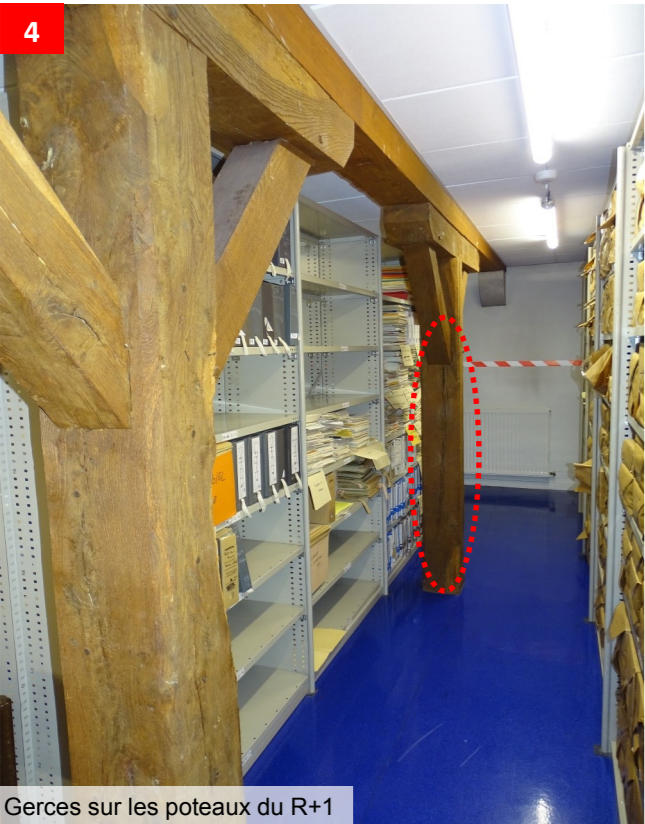
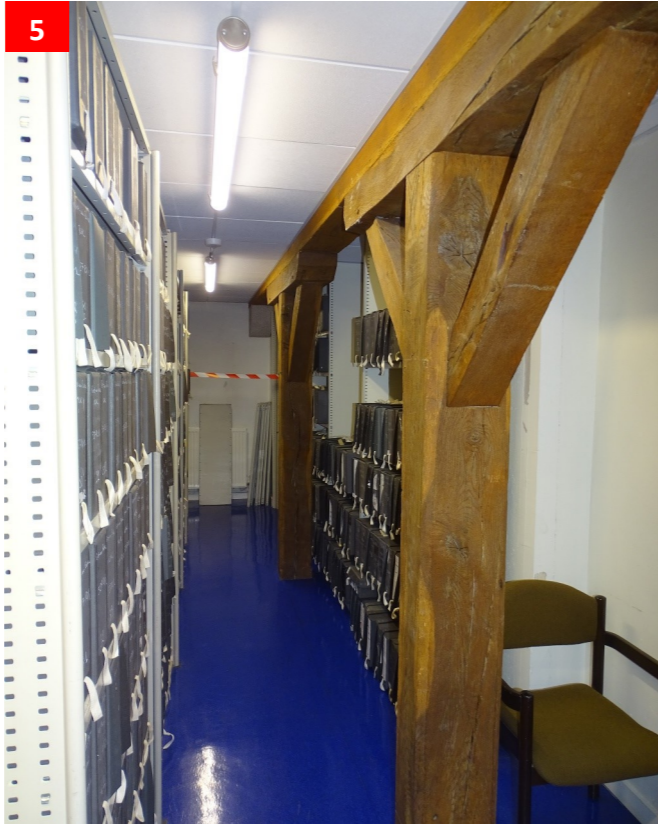
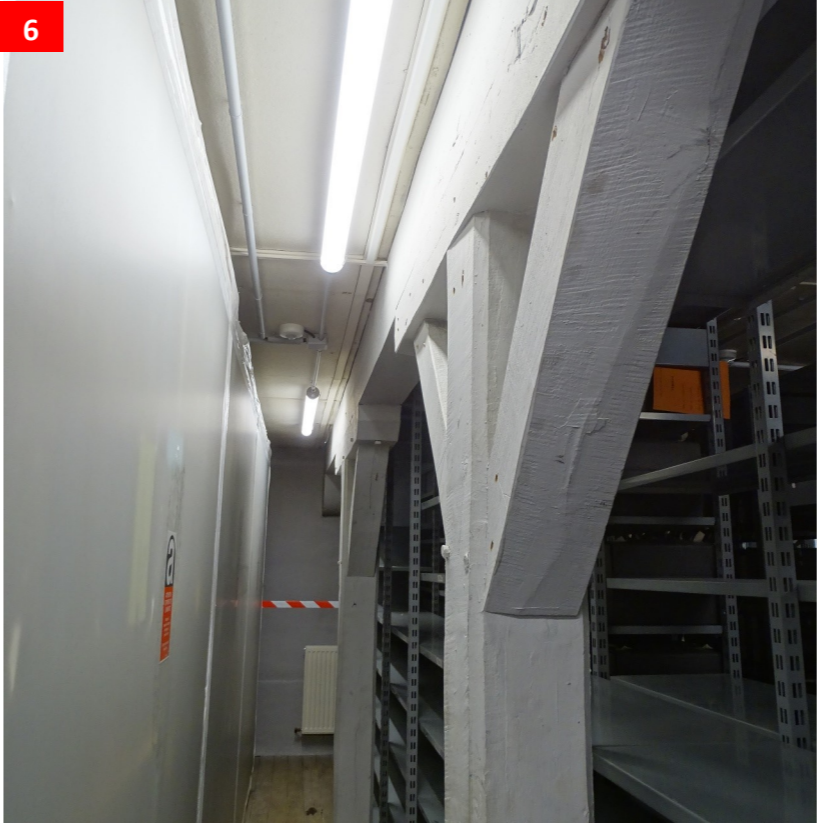
2.6 - RELEVES PHOTOGRAPHIQUES - INTERIEURS - POTEAUX

- Il a été constaté la présence de trous d'envol d'insectes à larves xylophages.
- Importante gerce au départ d'un noeud sur un poteau au R+3,
- Présence de plusieurs gerces sur les poteaux du R+1,
- Des déformation de certaines semelles ont été observées, qui sortent du plan des poutres, à cause du séchage d'un poteau tors (c'est-à-dire qui n'est pas de droit fil, ce défaut s'accompagnant du fait de la dessiccation des bois d'une torsion de la section).
- Certains poteaux gercés ont déjà été repris et renforcés par des bois rapportés.
- Le parquet n'est pas destiné à reprendre des charges ponctuelles aussi importantes que 500 daN, qu'on rencontre sur les groupes de 4 pieds.
- Le solivage doit être stable au feu de 1h pour tous les niveaux, ce qui n'est pas le cas actuellement.
- La résistance de l'ensemble poteaux-poutres est satisfaisante mais n'est pas justifiable SF 1H.

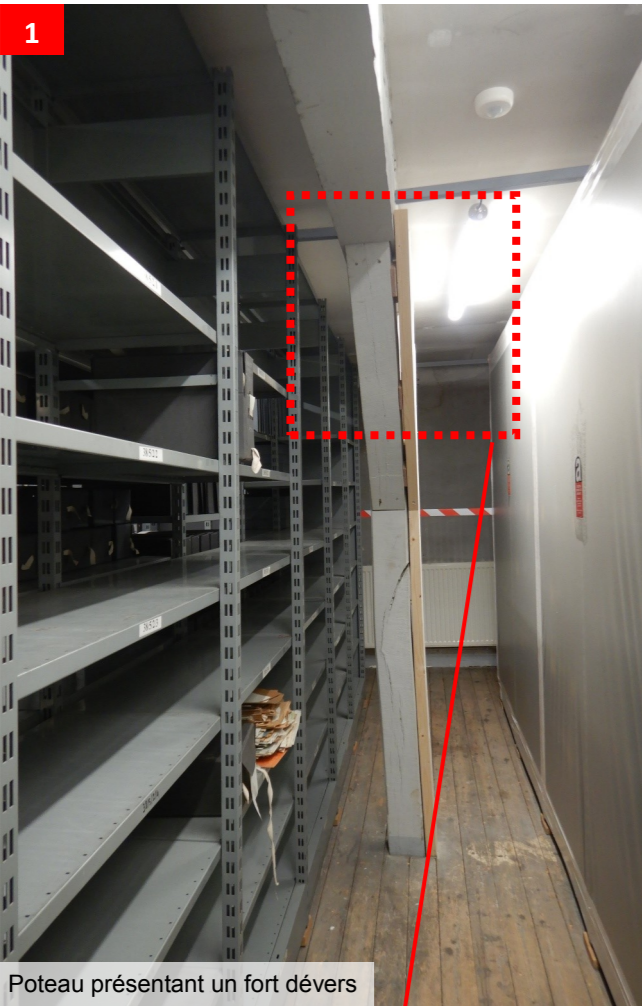
Poteau présentant un fort dévers

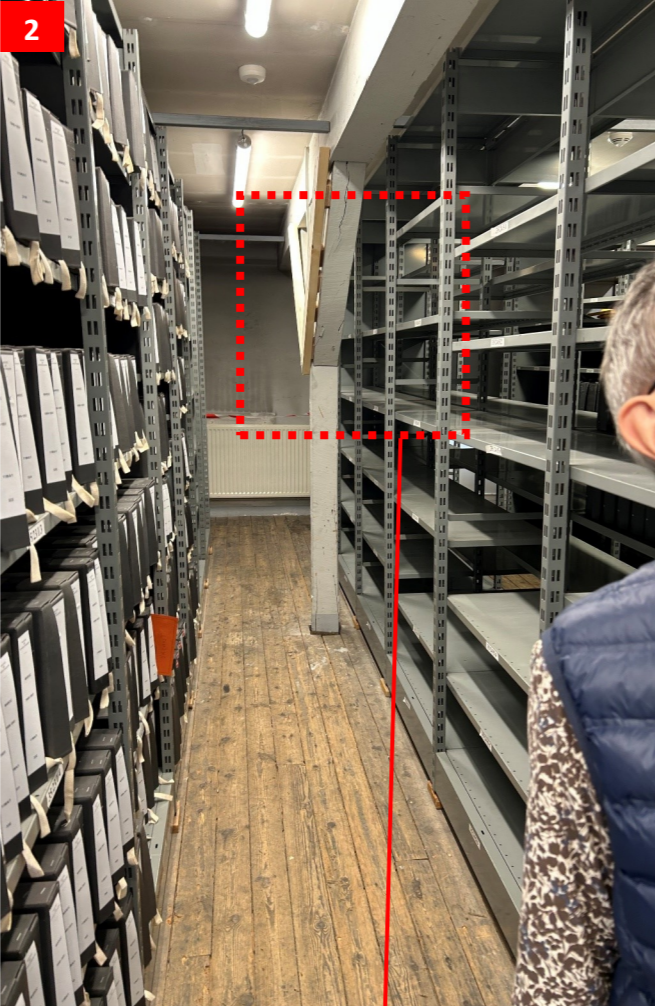
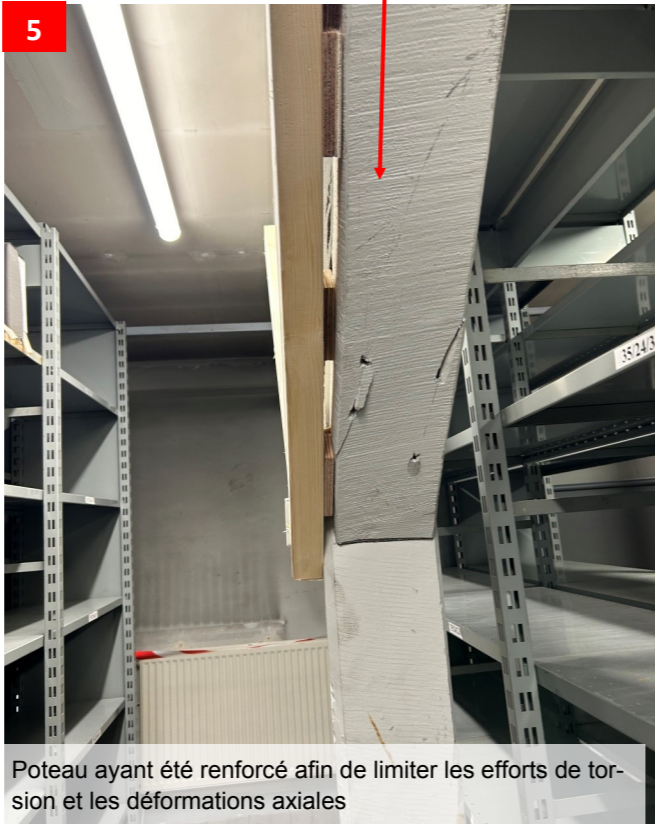
Poteau ayant été renforcé afin de limiter les efforts de torsion et les déformations axiales
