CENTRE DES ARCHIVES  
DIPLOMATIQUES  
DE NANTES

- B Â T I M E N T 1 -

ETUDE DE DIAGNOSTIC  
STRUCTUREL DE L'EDIFICE

N A N T E S - O C T O B R E 2 0 2 4 - v A

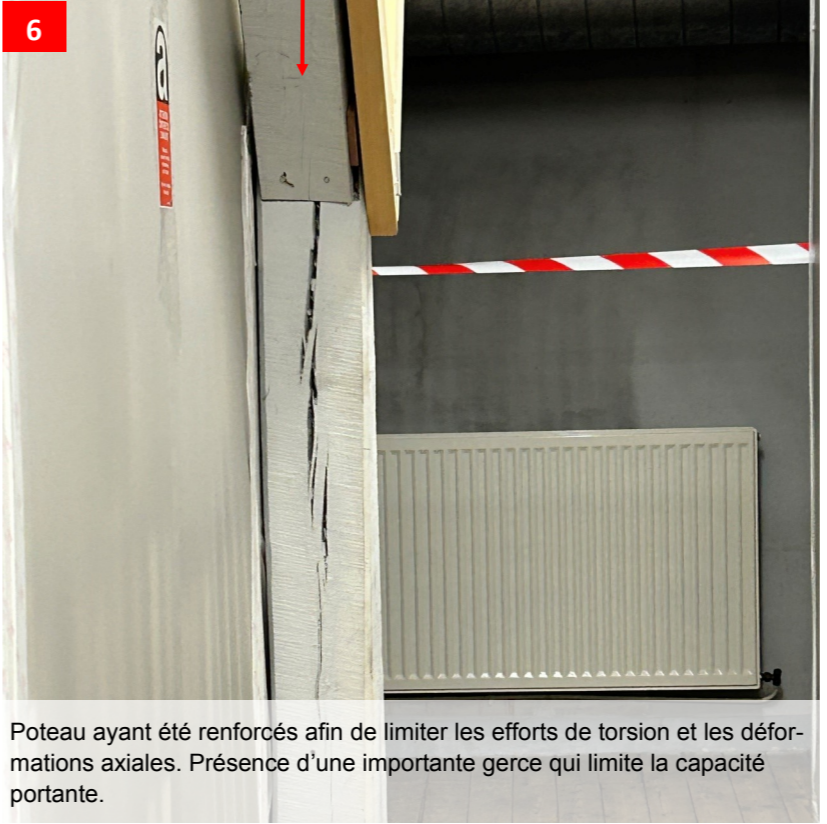
Poteau ayant été renforcés afin de limiter les efforts de torsion et les déformations axiales. Présence d'une importante gerce qui limite la capacité portante.

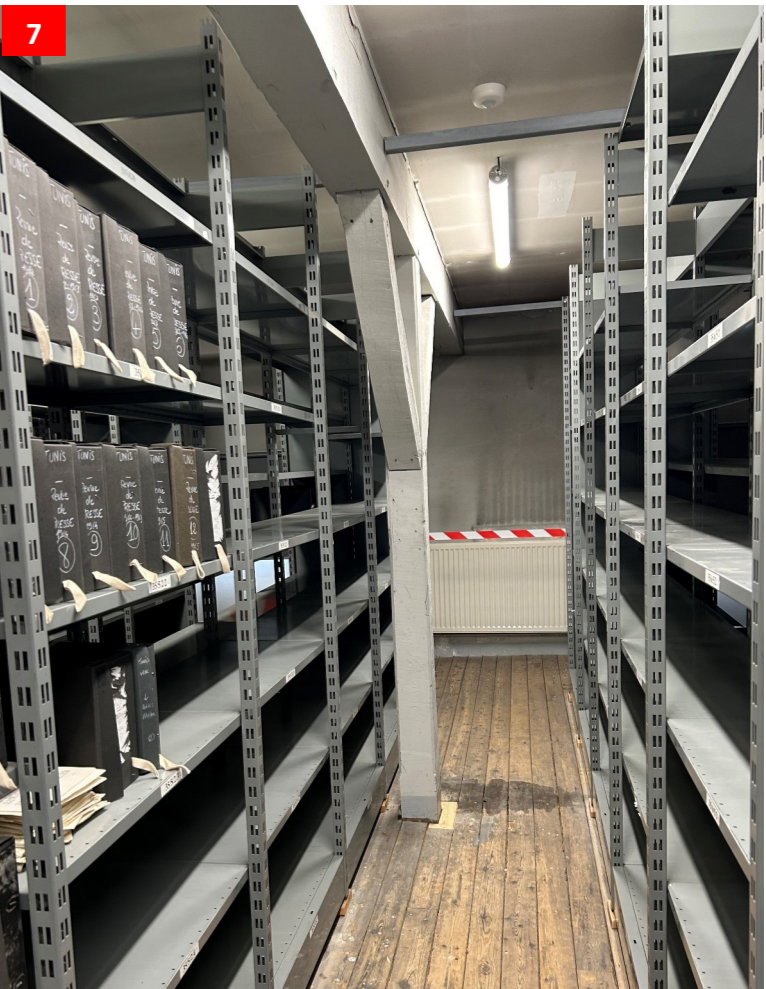
Les pieds d'étagères intérieures peuvent supporter des charges ponctuelles jusqu'à 500daN sur les pieds qui regroupent 4 étagères. Ces charges sont appliquées sans précaution particulière sur les lames de parquet qui ne font que 3cm d'épaisseur. Certaines cales sont installées afin de mettre à niveau les étagères car le sol n'est pas droit par endroit.

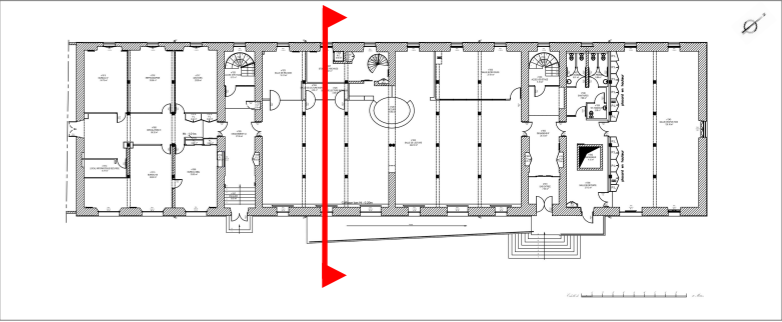
3.11 - DOCUMENTS GRAPHIQUES - COUPE TRANSVERSALE DD (CELLULE 3) VERS NE - éch. 1/100  
ETAT ACTUEL AVEC ANNOTATIONS DES PATHOLOGIES CONSTATÉES

Les poteaux sont de section variable sur la hauteur, 19x19 pour porter le dernier niveau, puis 22x24 et 28x30 cm ; ces différences de section correspondent à l'augmentation des charges portées.

Les poutres sont de section variable, 19x29 au dernier niveau, puis 25x29 et 28x30 ; ce dimensionnement ne s'explique pas par l'augmentation de la capacité portante, car ces poutres sont chargées par un solivage qui est le même sur les 3 niveaux, et il faut considérer que ces sections ont été retenues par cohérence avec la largeur des poteaux.

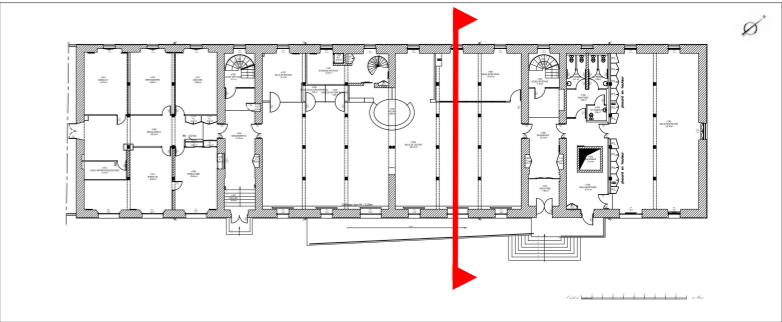
3.12 - DOCUMENTS GRAPHIQUES - COUPE TRANSVERSALE EE (CELLULE 4) VERS NE - éch. 1/100  
ETAT ACTUEL AVEC ANNOTATIONS DES PATHOLOGIES CONSTATÉES

L'état est globalement satisfaisant, malgré quelques désordres résultant du matériau :

- Importante gerce au départ d'un nœud sur un poteau R+3
- Gerces sur les poteaux du R+1,
- Déformation de certaines semelles, qui sortent du plan des poutres, à cause du séchage d'un poteau tors (c'est-à-dire qui n'est pas de droit fil, ce défaut s'accompagne du fait de la dessiccation des bois d'une torsion de la section).

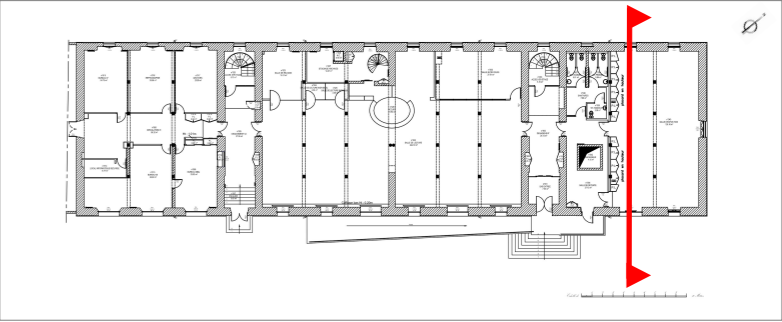
Les déformations importantes qu'on constate sur ces planchers peuvent aussi trouver une explication dans la nature du matériau ; en effet, le bois présente un coefficient de dilatation hygrométrique important dans le sens transversal (perpendiculaire aux fibres), source de nombreux sinistres. Cette dilatation/retrait est indépendant(e) de l'état de contrainte du bois.
