## Rapport de repérage des matériaux et produits contenant de L'amiante avant démolition d'un immeuble bâti

Référence du rapport : 18881469 révision 1 15781554/S1/1/AM-RTV/1-8BW614M

USID ISTRES - Antenne ORANGE

Bâtiment : 0002

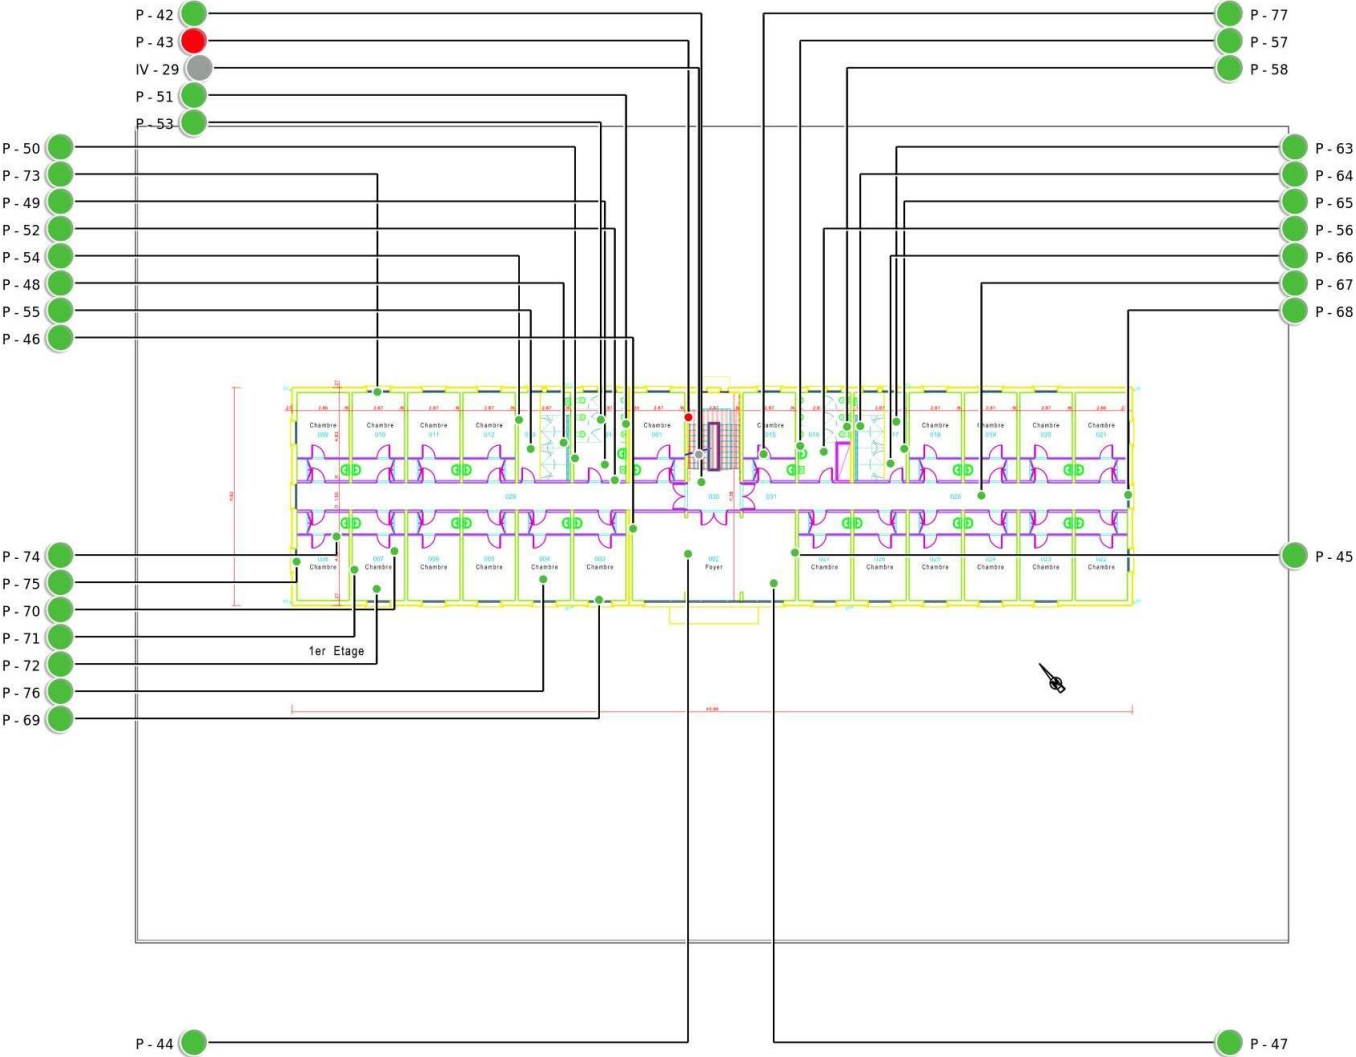
| PLANCHE DE REPERAGE TECHNIQUE | | |
|---|---|---|
| <u>Matériaux et produits contenant de l'amiante : Colles</u><br>de plinthe<br>Nez de marche<br><b>Prélèvements P93 94 129 134<br/>joint de mastic de vitrage tous ouvrants</b> | | |

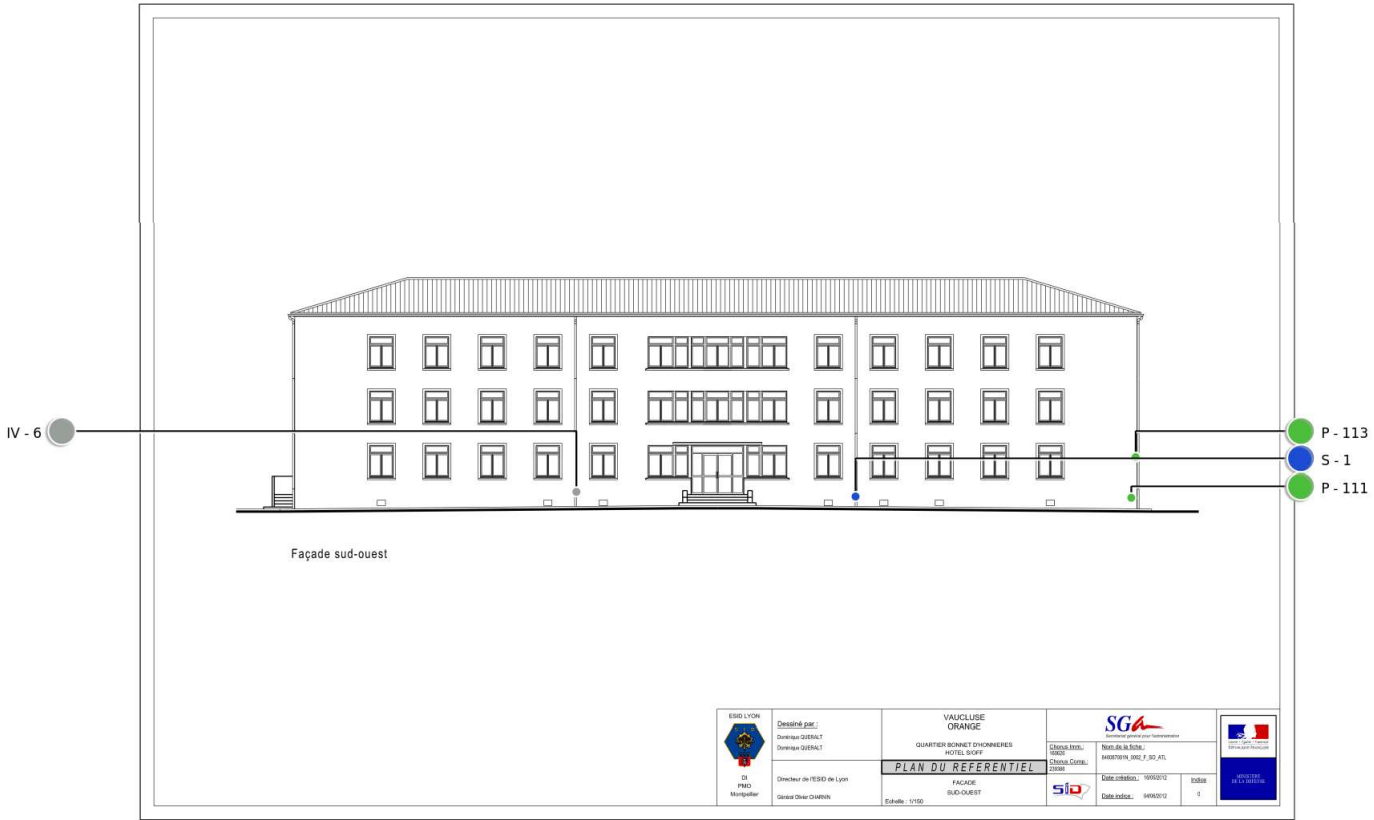
Inspection Visuelle  
conduit enterré  
ciment
