N° affaire : 2020-13-42

Date : 03/02/2023 ind.B

**DIAGNOSTIC TECHNIQUE**  
**STRUCTURE, CHARPENTE ET COUVERTURE – BATIMENT 03**

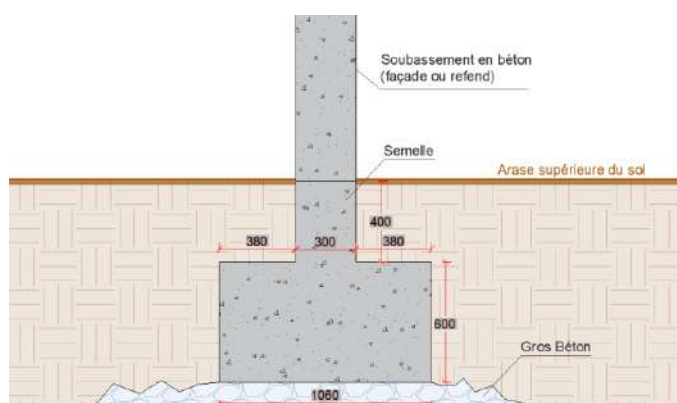
Figure 3 – Profil du massif de fondation

L'analyse des ouvrages de fondation ne fait pas partie de l'objet du présent diagnostic. Cependant, nous avons pu en établir l'examen visuel depuis le vide sanitaire, qui nous permet d'établir leurs caractéristiques dimensionnelles. D'une manière générale, ce sont des semelles filantes dont le profil type est présenté ci-dessous (La largeur du soubassement peut être de 15 ou de 30 cm selon le type d'élévation). Les largeurs des voiles en refends « varient » en passant de 15 cm à 30 cm de large, à 1m depuis la sous face du plancher haut.

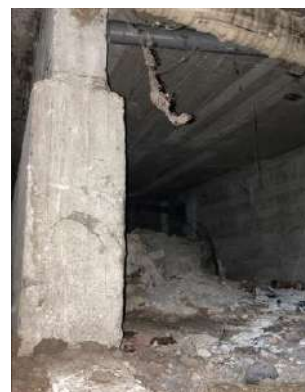
Prise de vue 1 – Cas d'un changement de largeur d'un refend

Les ouvrages sont en bon état, aucun désordre significatif n'a été détecté.

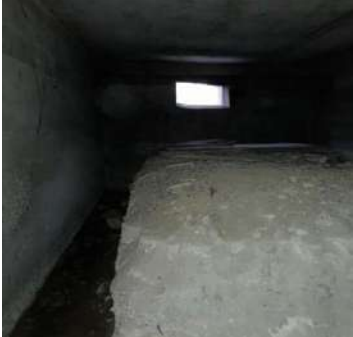
| <p><b>1</b> Entrée d'eau par la ventilation haute.</p> | |

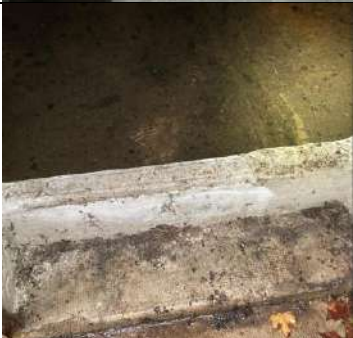
| <p><b>2</b> Présence d'un batardeau entre l'extérieur et l'intérieur. Cette voie n'est pas à privilégier pour expliquer l'inondation du sous-sol, mais elle reste potentiellement concernée, par effet de surverse.</p> | |

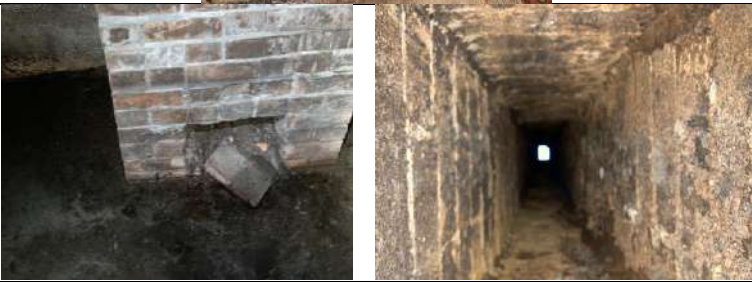
| <p><b>3</b> Entrée d'eau la cheminée en brique. Cette voie d'eau n'est probablement pas la seule, mais en tous cas elle est bien réelle. En effet, des gravais témoignent d'un écoulement courant par cette voie.</p> | |

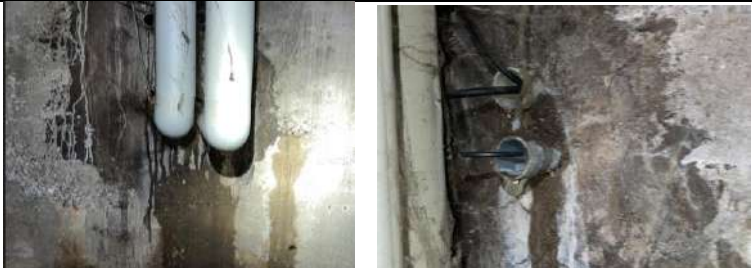
| <p><b>4</b> Entrée d'eau par les réseaux et fourreaux, au niveau de voiles contre terre.</p> | |

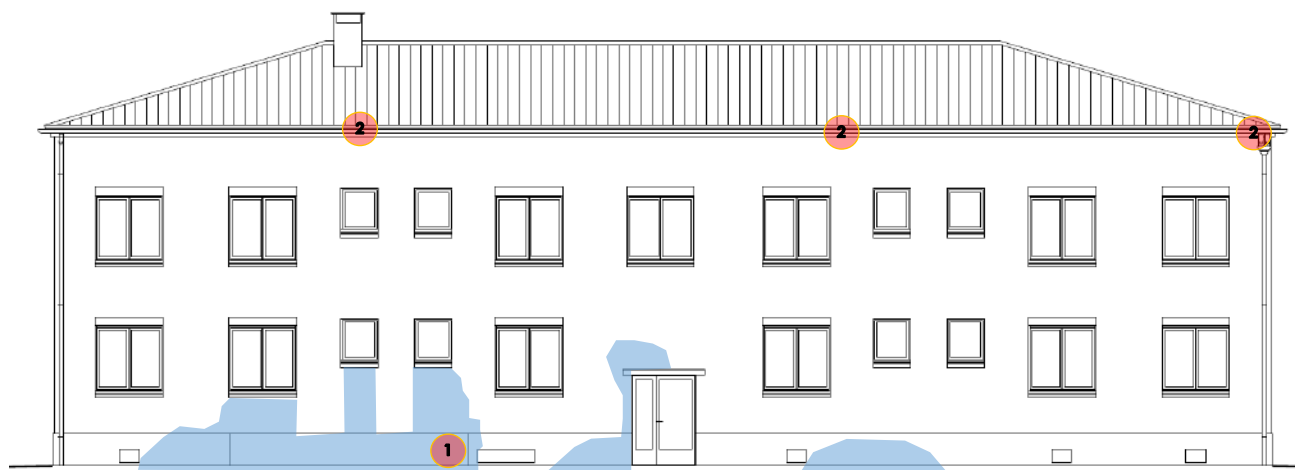
Façade nord-est

#### 1. Humidité :

Zones de forte humidité en pied de façade, avec le développement de moisissures et de mousses.

Le désordre est essentiellement lié à la présence de l'arbre à proximité. Cela provoque deux effets délétères :

- Présence d'une ombre permanente, provoquant une ambiance froide, propice à l'apparition d'humidité
- Les feuilles encombrant la gouttière et les descentes d'eau, ce qui nécessite un entretien et une attention constante.

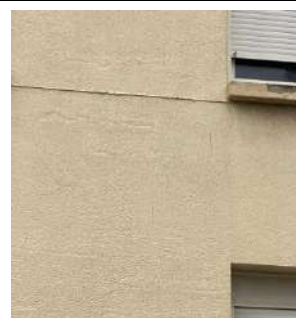
- 2. Fissuration :**  
Fissurations sous fenêtres, ouverture 0.4 mm.

**Risque :**  
Fissures de faibles longueur. Elles semblent stabilisées.

**Traitement :**  
Pontage des fissures. Reprise locale avec un revêtement d'imperméabilité type I4, au sens du DTU 42.1.

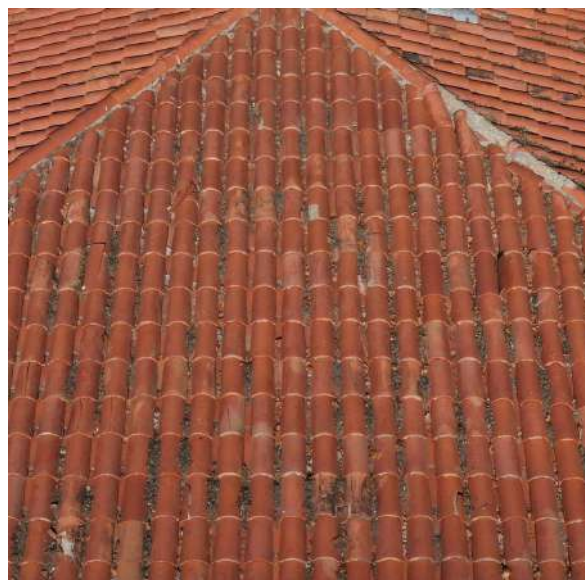
Prise de vue 15 – Toiture canal au niveau de la croupe Sud-Est
