REAMENAGEMENT DES ESPACES PEDAGOGIQUES DE L'ECOLE POLYTECHNIQUE

8 RUE LEONARD DE VINCI – 45100 ORLEANS

NOTE DE CALCUL

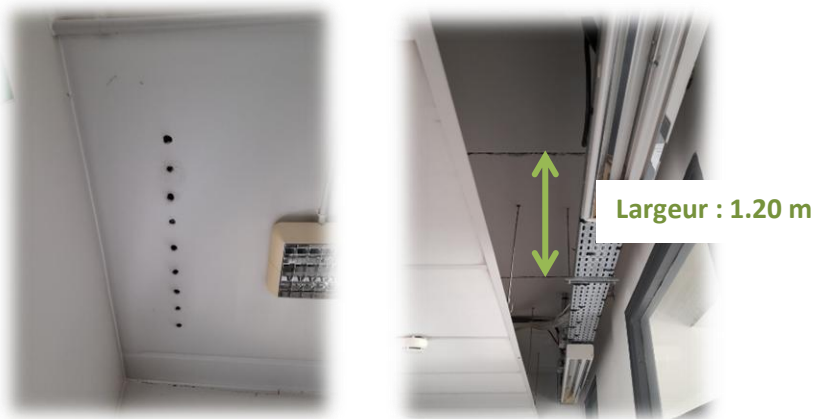
- Dalles alvéolaires précontraintes (D.A.P) portées de façade à façade sur une portée totale d'environ 1,50 m. Chaque élément présente une largeur de 1,20 m.

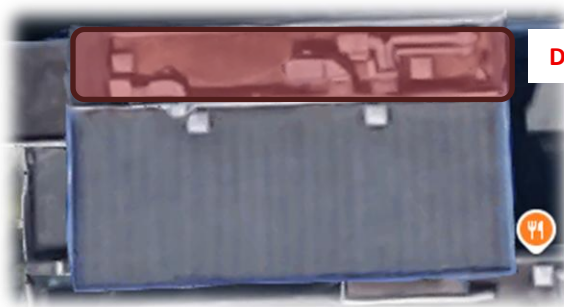
DALLE PLEINE BA

- Dalles pleines au niveau du PH R+5 pour l'accueil des équipements techniques (complexe d'étanchéité, gravillons, etc.).

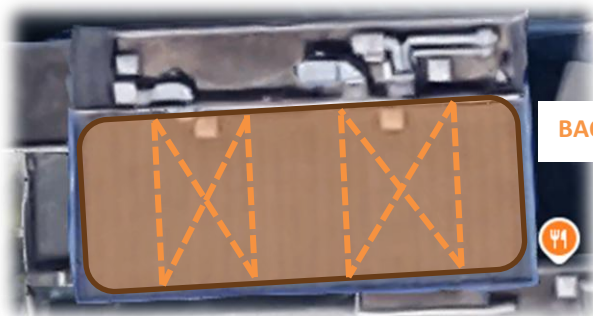
BACACIER + STRUCTURE METALLIQUE

- Bac acier avec pente, reposant sur une structure métallique contreventée, elle-même appuyée d'un côté sur l'ossature métallique de la façade et de l'autre sur un linteau en béton armé.

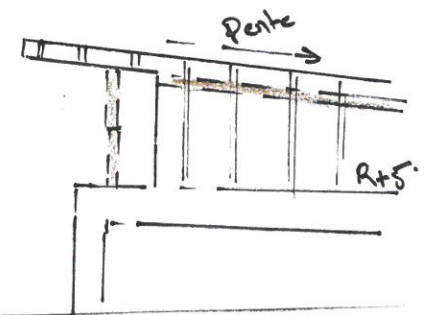
• COUPE 3-3

Espacement courant entre poutre métallique.
E = 2.92 m.

NOTA: Un système de contreventement entre les poutres métalliques est en place.
