Rapport de repérage amiante avant réalisation de travaux dans un immeuble bâti

Rapport N° : 23620474/S3/1/AM-RTV_V1

N°2407 AMENAGEMENT D'UN ATELIER GARAGE EN
LABORATOIRE réalisé le 04/09/2024 par

CRB TOULOUSE

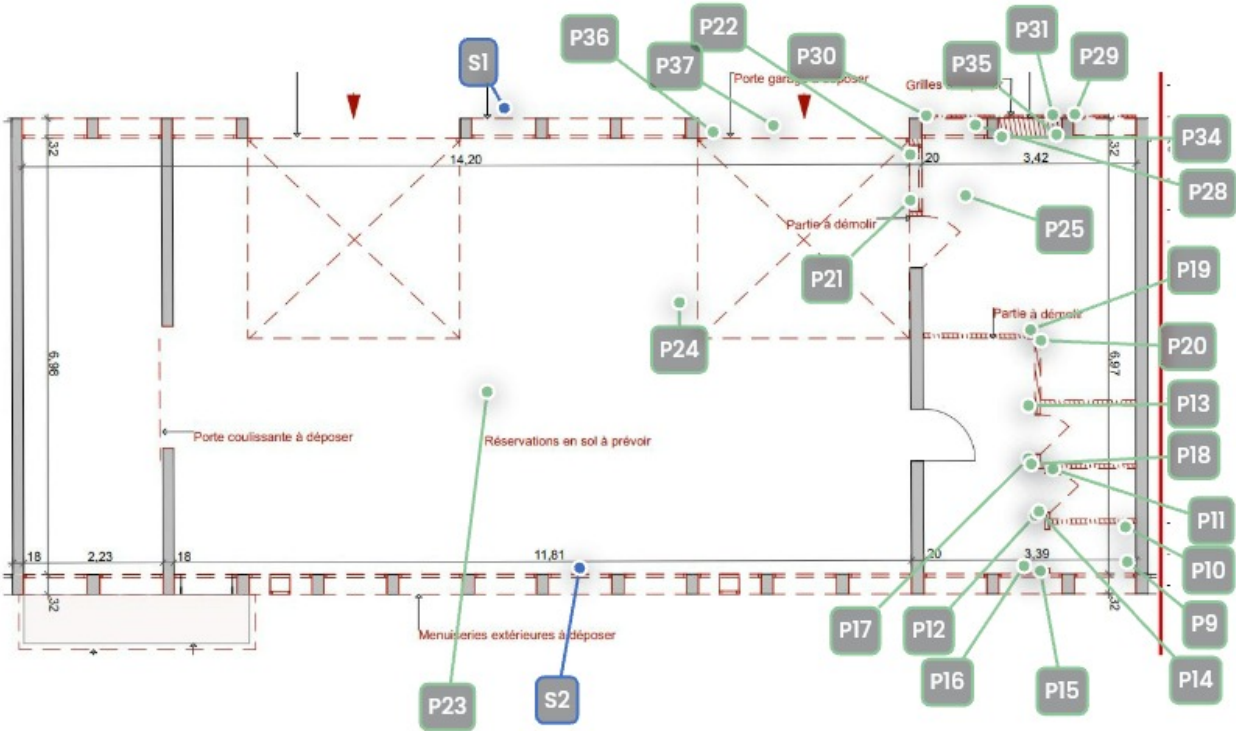
PLANCHE DE REPERAGE TECHNIQUE		
La planche de repérage est indissociable du rapport		
ADRESSE	CRB TOULOUSE 1 AVENUE DU COLONEL ROCHE 31000 TOULOUSE	
Localisation	Date visite	Du 11/10/2024 au 11/10/2024
	Auteur	Alain MASSIP
ATELIER FUTUR LABORATOIRE	N° dossier	23620474/S3/1
	Planche	1 / 4
	Indice	1
Vue utilisée :		
Matériaux et produits contenant de l'amiante :

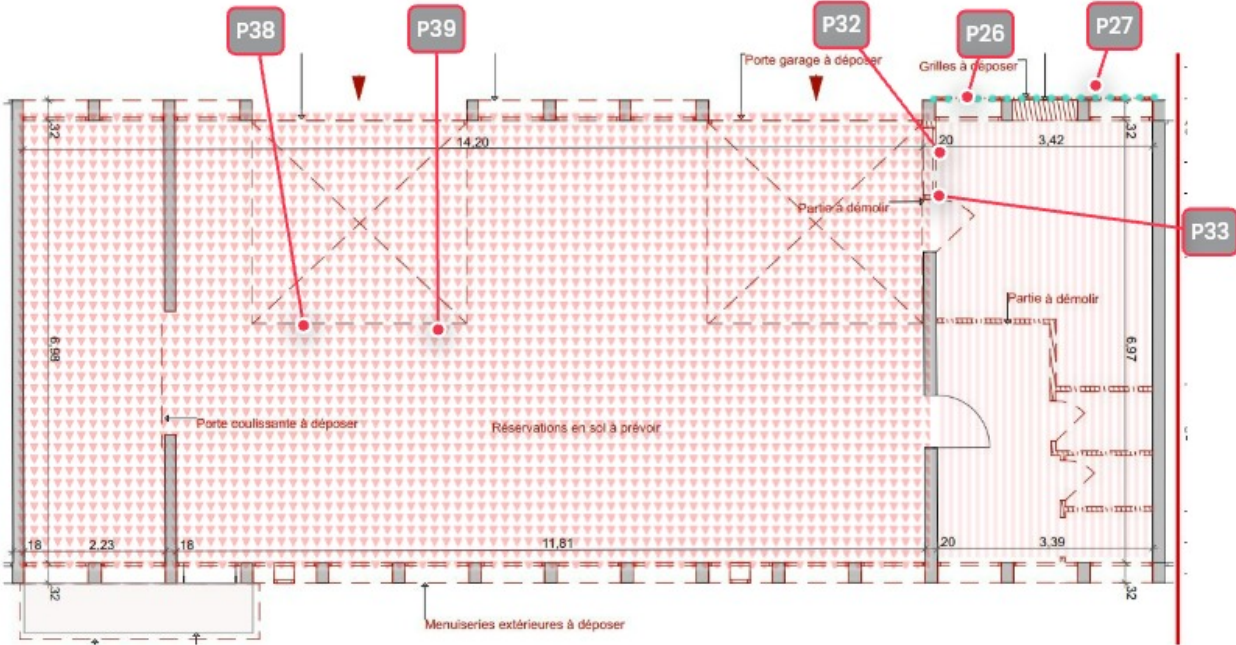
PLANCHE DE REPERAGE TECHNIQUE		
La planche de repérage est indissociable du rapport		
ADRESSE	CRB TOULOUSE 1 AVENUE DU COLONEL ROCHE 31000 TOULOUSE	
Localisation	Date visite	Du 11/10/2024 au 11/10/2024
	Auteur	Alain MASSIP
ATELIER FUTUR LABORATOIRE	N° dossier	23620474/S3/1
	Planche	2 / 4
	Indice	1
Vue utilisée : Prélèvement positif		
Matériaux et produits contenant de l'amiante : <div>Enduits lissés, projetés ou talochés</div> <div>Isolants fibreux en sous toiture</div> <div>Joint d'étanchéité</div>

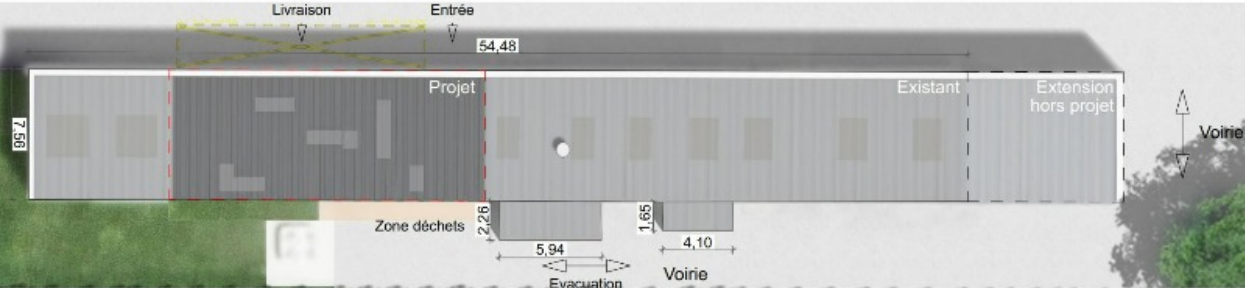
PLANCHE DE REPERAGE TECHNIQUE		
La planche de repérage est indissociable du rapport		
ADRESSE	CRB TOULOUSE 1 AVENUE DU COLONEL ROCHE 31000 TOULOUSE	
TOITURE	Date visite	Du 11/10/2024 au 11/10/2024
	Auteur	Alain MASSIP
	N° dossier	23620474/S3/1
	Planche	3 / 4
	Indice	1

Matériaux et produits contenant de l'amiante :

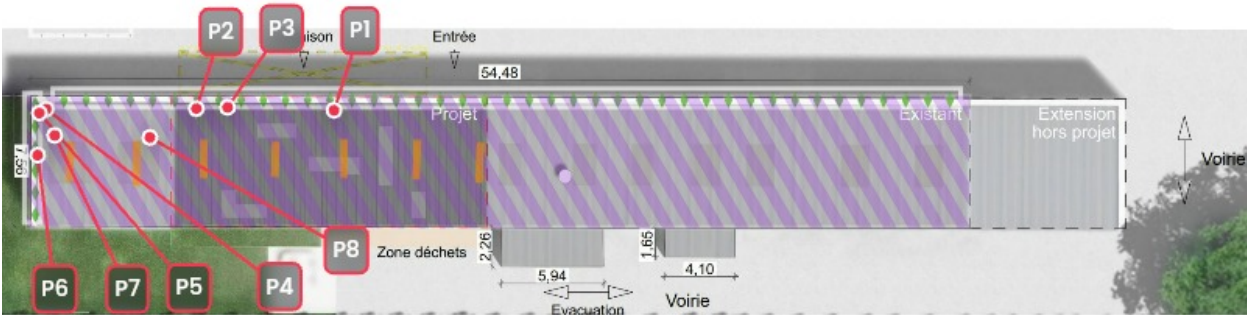
PLANCHE DE REPERAGE TECHNIQUE		
La planche de repérage est indissociable du rapport		
ADRESSE	CRB TOULOUSE 1 AVENUE DU COLONEL ROCHE 31000 TOULOUSE	
Localisation TOITURE	Date visite	Du 11/10/2024 au 11/10/2024
	Auteur	Alain MASSIP
	N° dossier	23620474/S3/I
	Planche	4 / 4
	Indice	1
Vue utilisée : Prélèvement positif		
Matériaux et produits contenant de l'amiante : ■ Bardeaux bitumineux ("shingles") ■ Plaques en fibres-ciment — Panneaux (Liste B)
